**【緊急情報】台風19号に伴う堤防決壊等による復旧対応状況  
〈堤防決壊箇所の緊急復旧工事〉**

# 令和元年10月12日出水(台風第19号)における緊急復旧実施箇所

2019年10月18日(金)17時30分現在

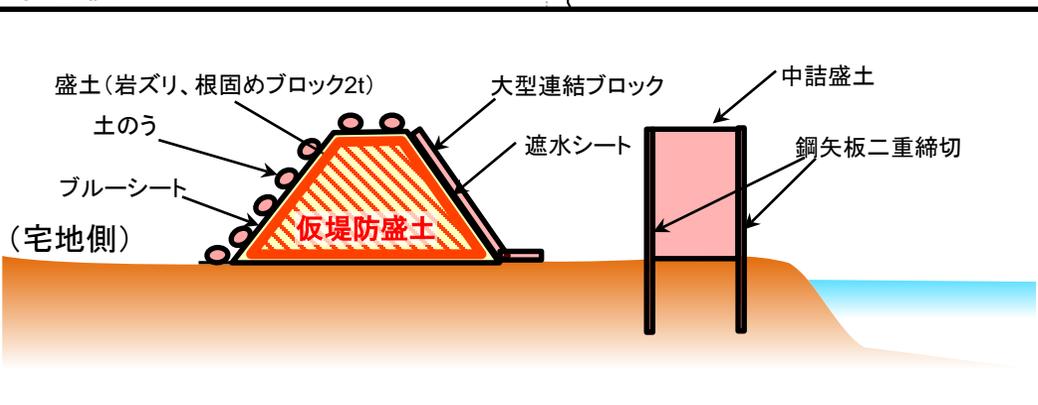
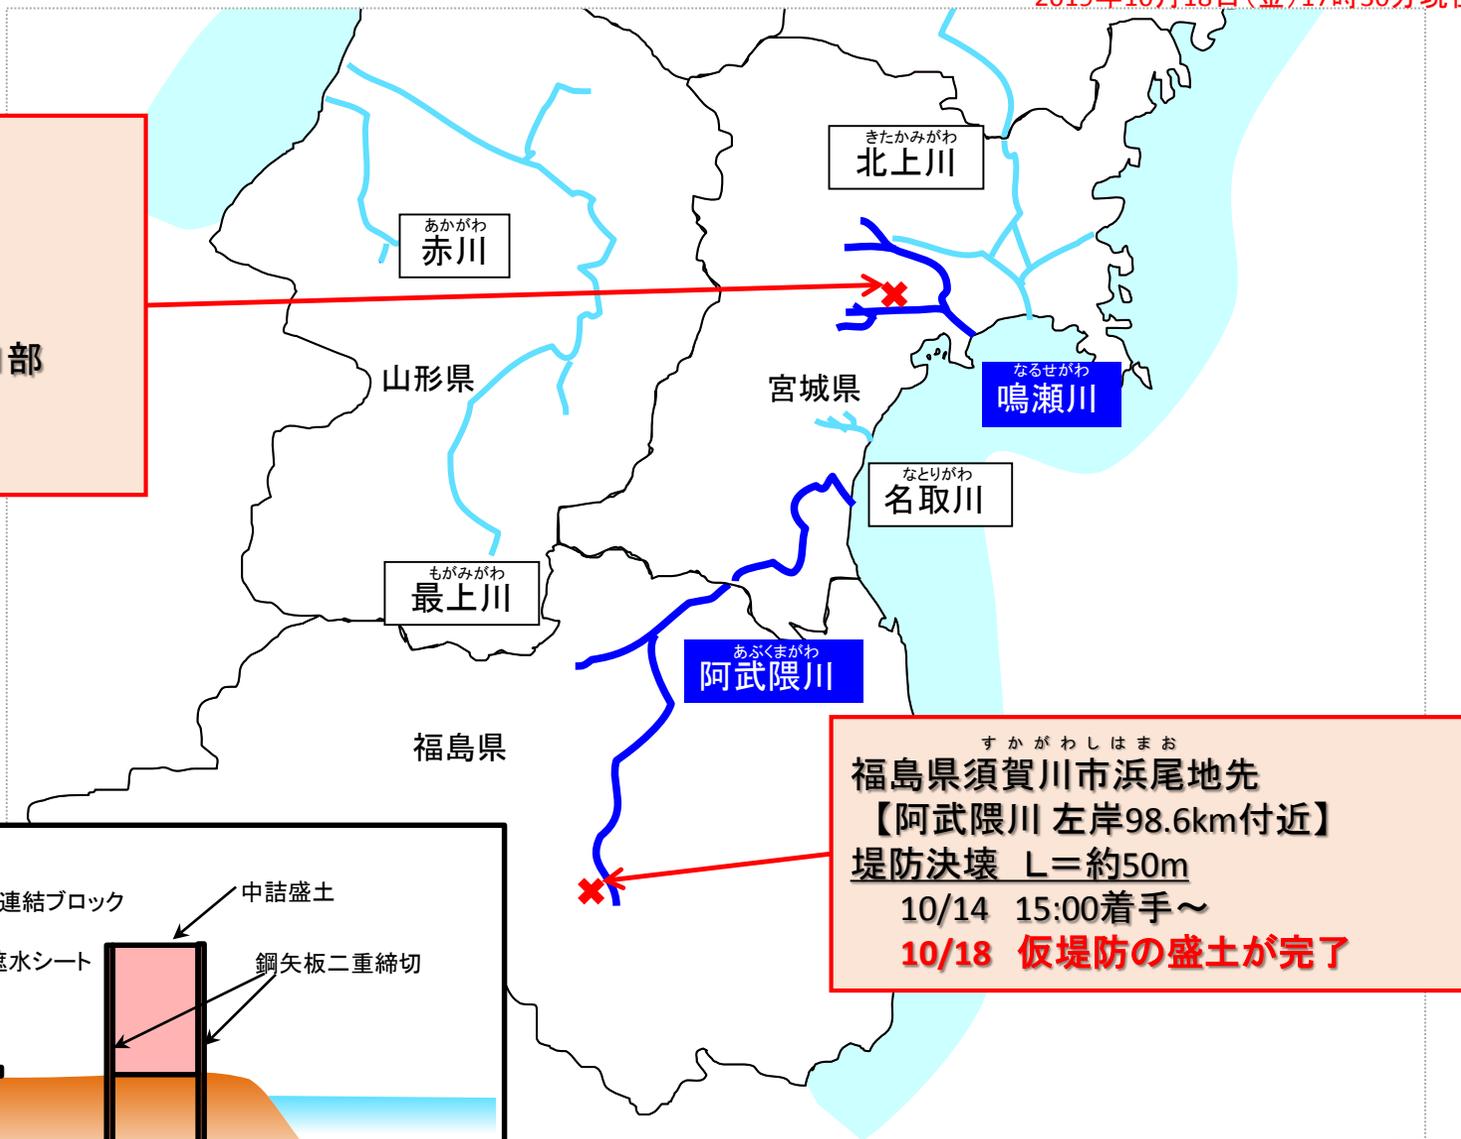
## 緊急復旧工法(イメージ)

くろかわぐん おおさとちようかすかわ  
宮城県黒川郡大郷町粕川地先  
【吉田川 左岸20.9km付近】  
堤防決壊 L=約100m  
10/13 12:00着手～  
10/17 仮堤防盛土による開口部  
の閉鎖完了  
**10/18 仮堤防の盛土が完了**

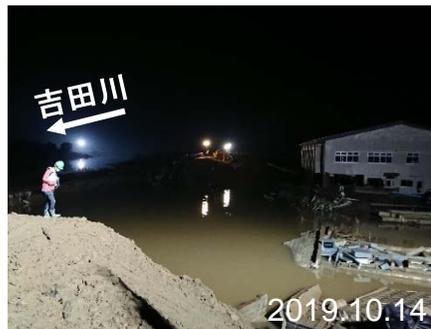
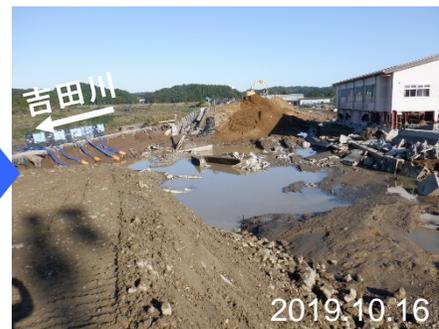
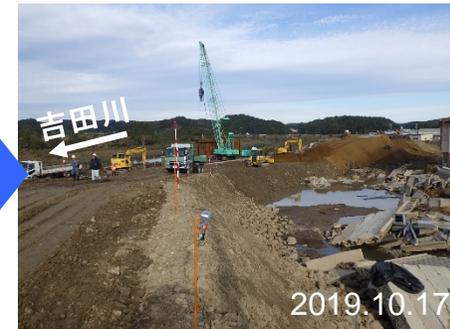
【緊急復旧工事の経過】

吉田川左岸20.9k  
宮城県黒川郡大郷町粕川字伝三郎地先

- 日時:令和元年10月13日(日) 12時00分工事着手済み
- 現場位置:宮城県黒川郡大郷町粕川字伝三郎 地先
- 工期:令和元年10月27日(日)まで(予定)
- 復旧状況:10月18日(金) 16:00 仮堤防の盛土が完了  
鋼矢板による二重締切を施工中

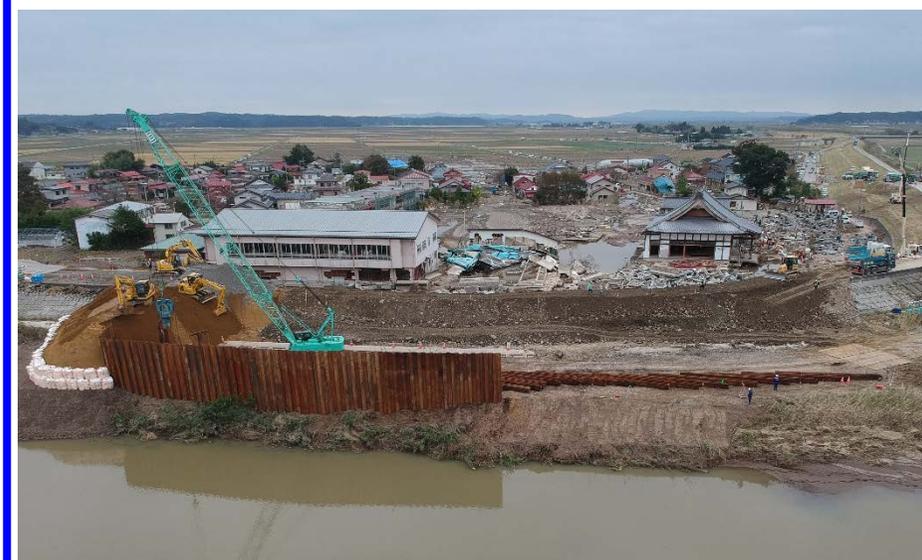
10月18日(金)16:00 仮堤防盛土完成

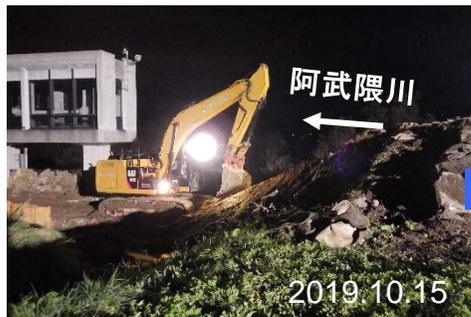
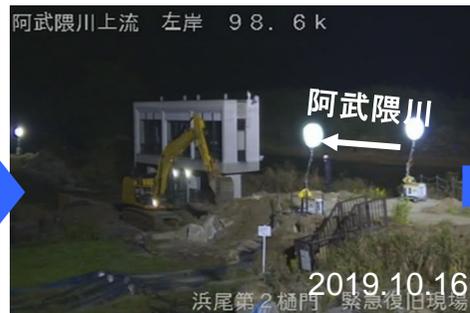
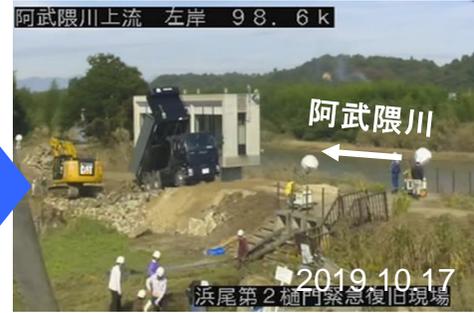
【緊急復旧工事の経過】

阿武隈川(上流)左岸98.6k  
福島県須賀川市浜尾地先

- 日時:令和元年10月14日(月) 15時00分工事着手済み
- 現場位置:福島県須賀川市浜尾 地先
- 工期:令和元年10月29日(火)まで(予定)
- 復旧状況:10月18日(金) 17:00 仮堤防の盛土が完了  
引き続き、鋼矢板による二重締切を施工予定

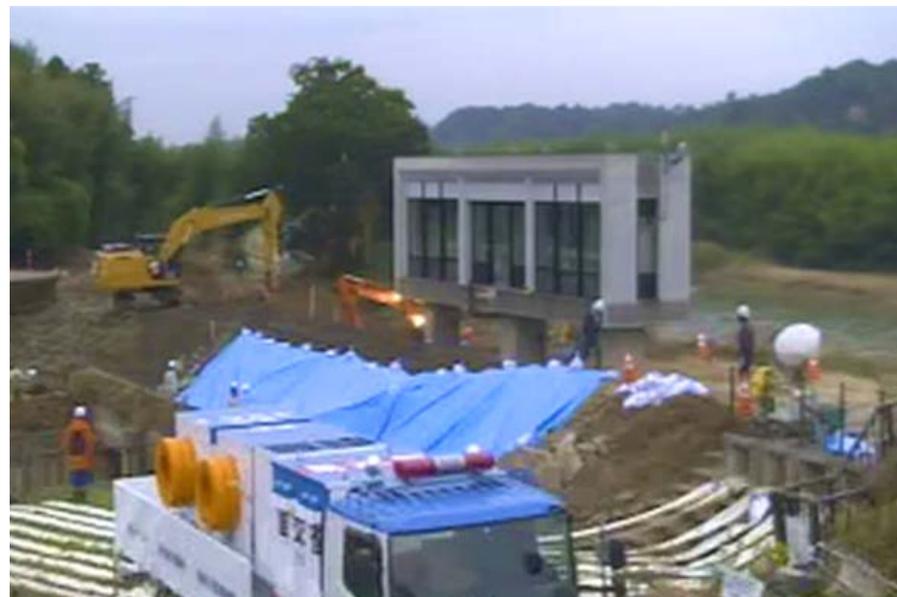
10月18日(金)17:00 仮堤防盛土完成
