【風水害】

令和4年8月9日前線に伴う降雨による防災情報（第7報）

令和4年8月14日 14:00時点

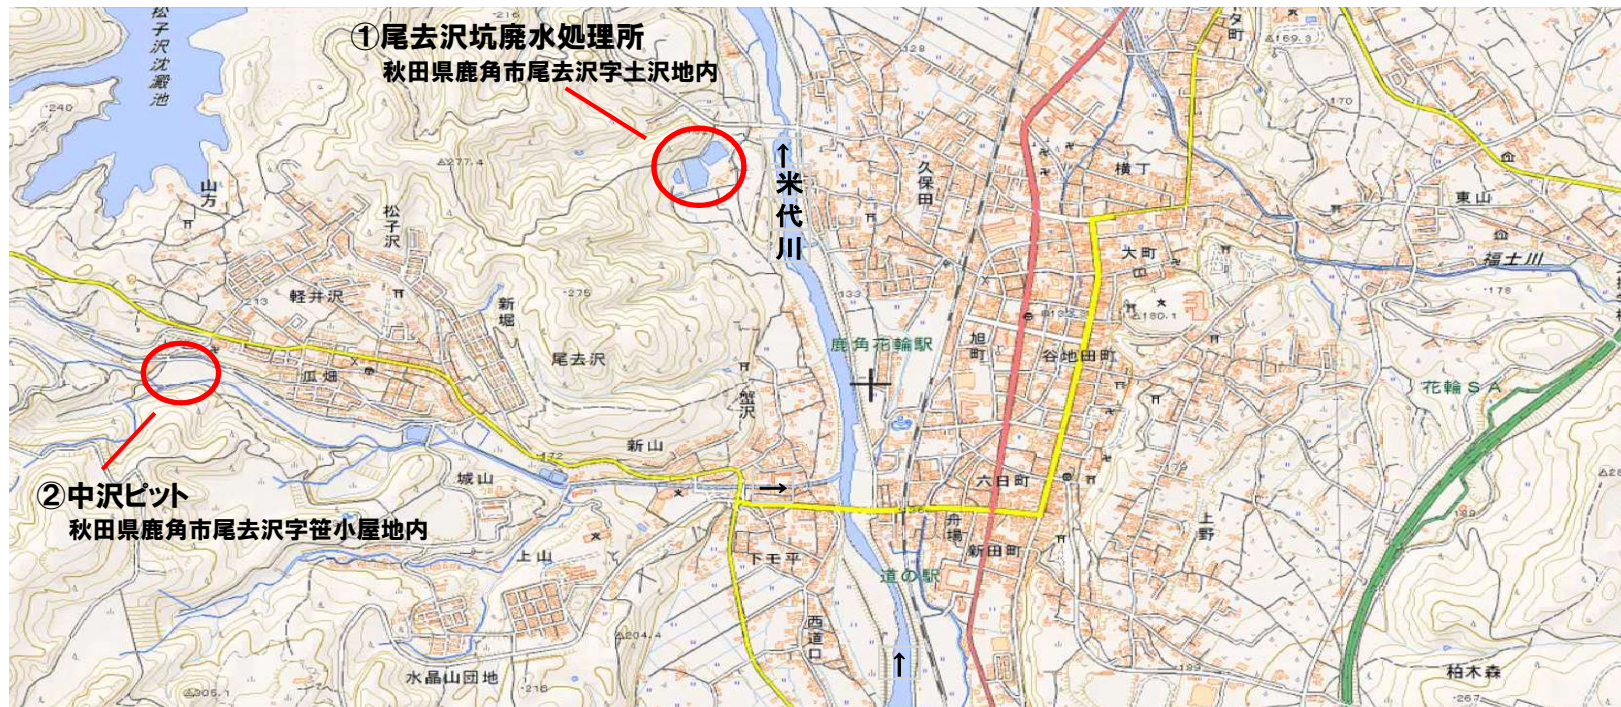
【位置図】

発生箇所：①尾去沢坑廃水処理所：秋田県鹿角市尾去沢字土沢地内
②中沢ピット：秋田県鹿角市尾去沢字笹小屋地内

凡例： 廃水流出箇所

出典：地理院地図に廃水流出箇所等を追記して掲載

- ・ 8月13日秋田県鹿角市尾去沢字笹小屋地内の尾去沢坑排水処理所において、廃水（未処理水）が流出。原因は豪雨による処理能力を上回る処理水の流入と、落雷による設備損傷による。
- ・ 現在、原因者が手動制御での廃水処理、石灰による中和処理を実施中。
- ・ 直轄管理区間の水質検査の結果、河川での環境基準値を超過したため、能代河川国道事務所では水質事故災害対策支部（注意体制）を13:00に設置。
- ・ 水道事業者は検査しながらの水道取水は継続。県でも管理区間での水質分析を実施予定
- ・ 今のところ、異常は確認されていない
- ・ 県が河川から採取した上で分析機関において水質分析を進めている
