第13回  
鳥海ダム環境影響評価技術検討委員会

令和3年度 鳥海ダム 環境モニタリング調査結果  
説明資料

令和4年2月18日  
国土交通省 東北地方整備局  
鳥海ダム工事事務所

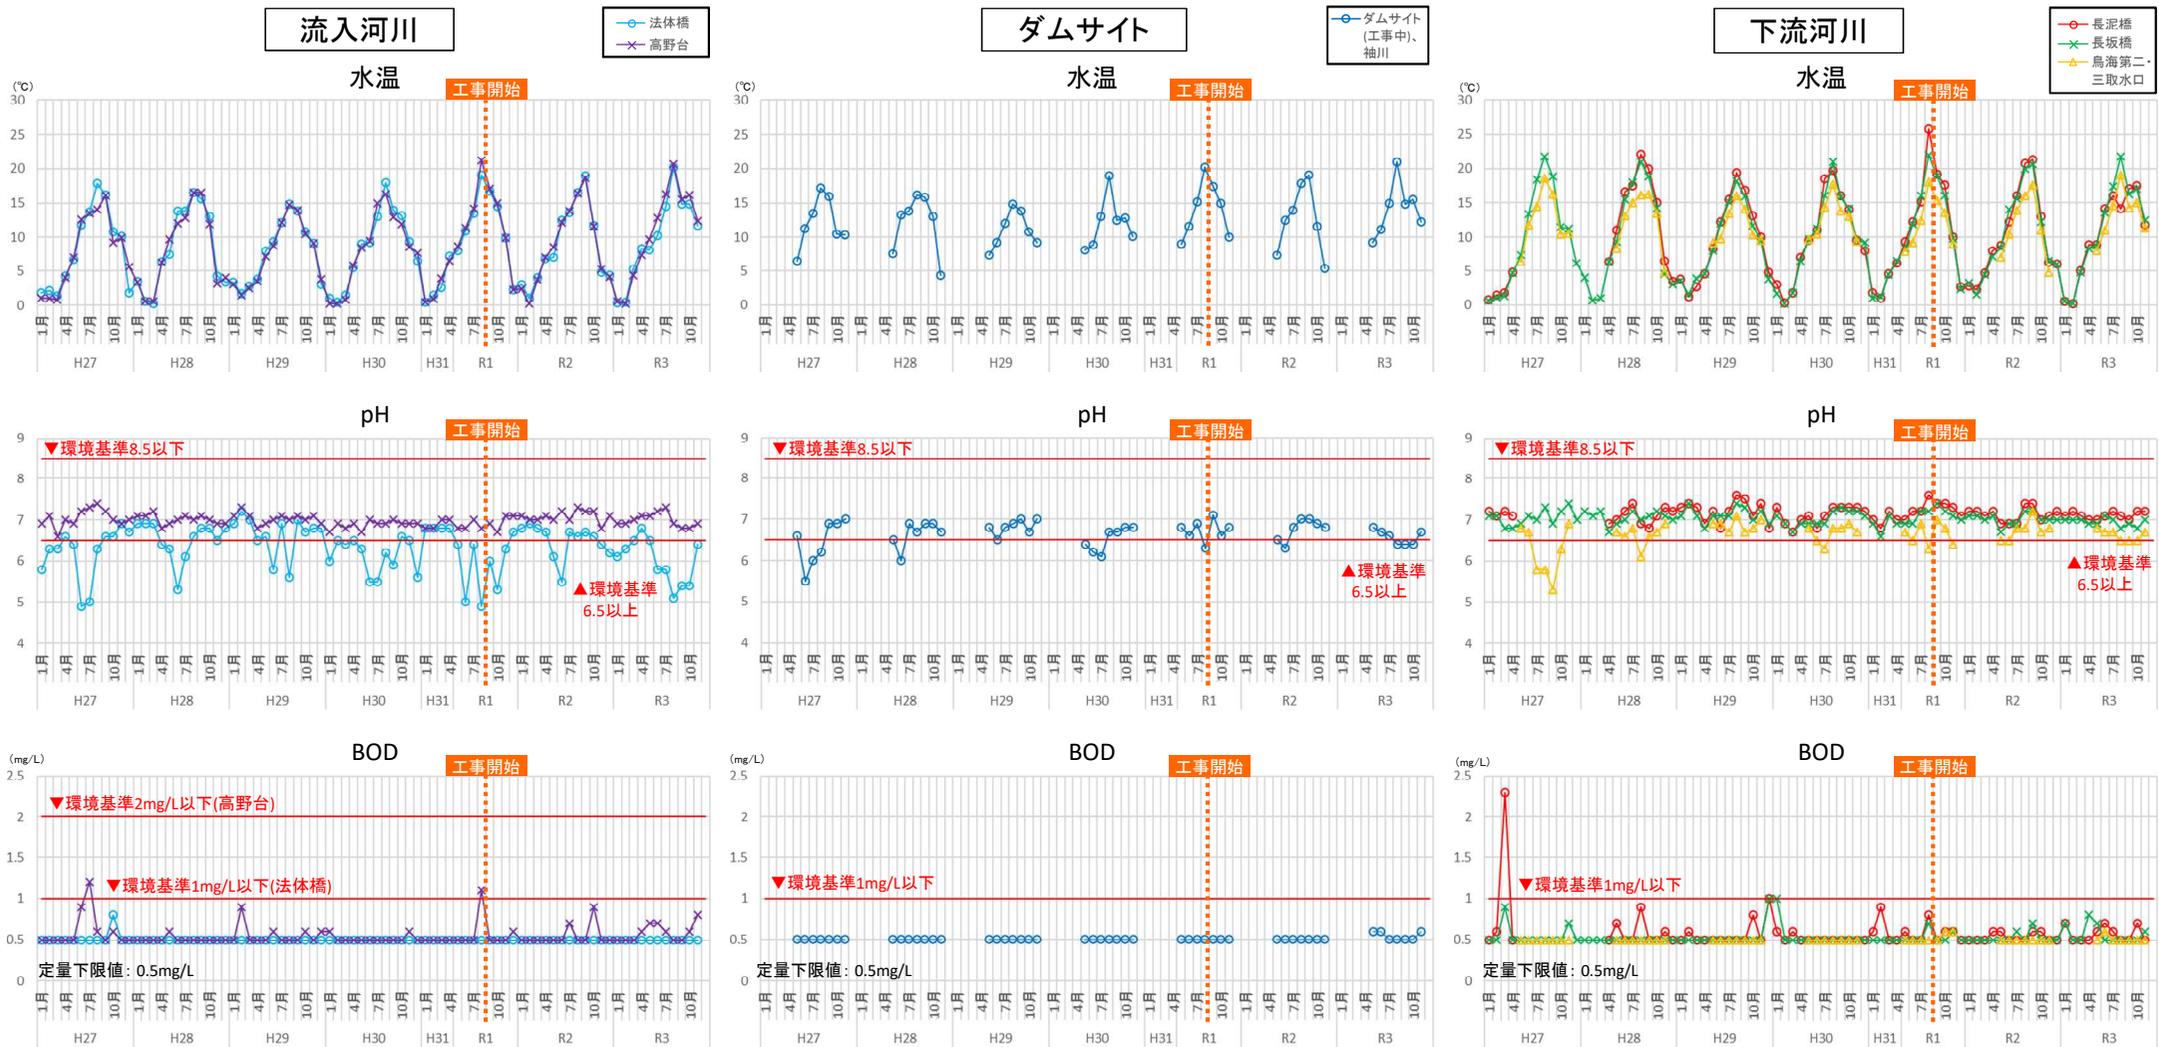
令和3年のpH、BOD等の生活環境項目は、流入河川・ダムサイト・下流河川のいずれにおいても過年度と比較して大きな変化は見られなかった。pHは、過年度と同様に、鳥海第二・三取水口より上流の子吉川において環境基準値(6.5)より低下する時期が見られた。

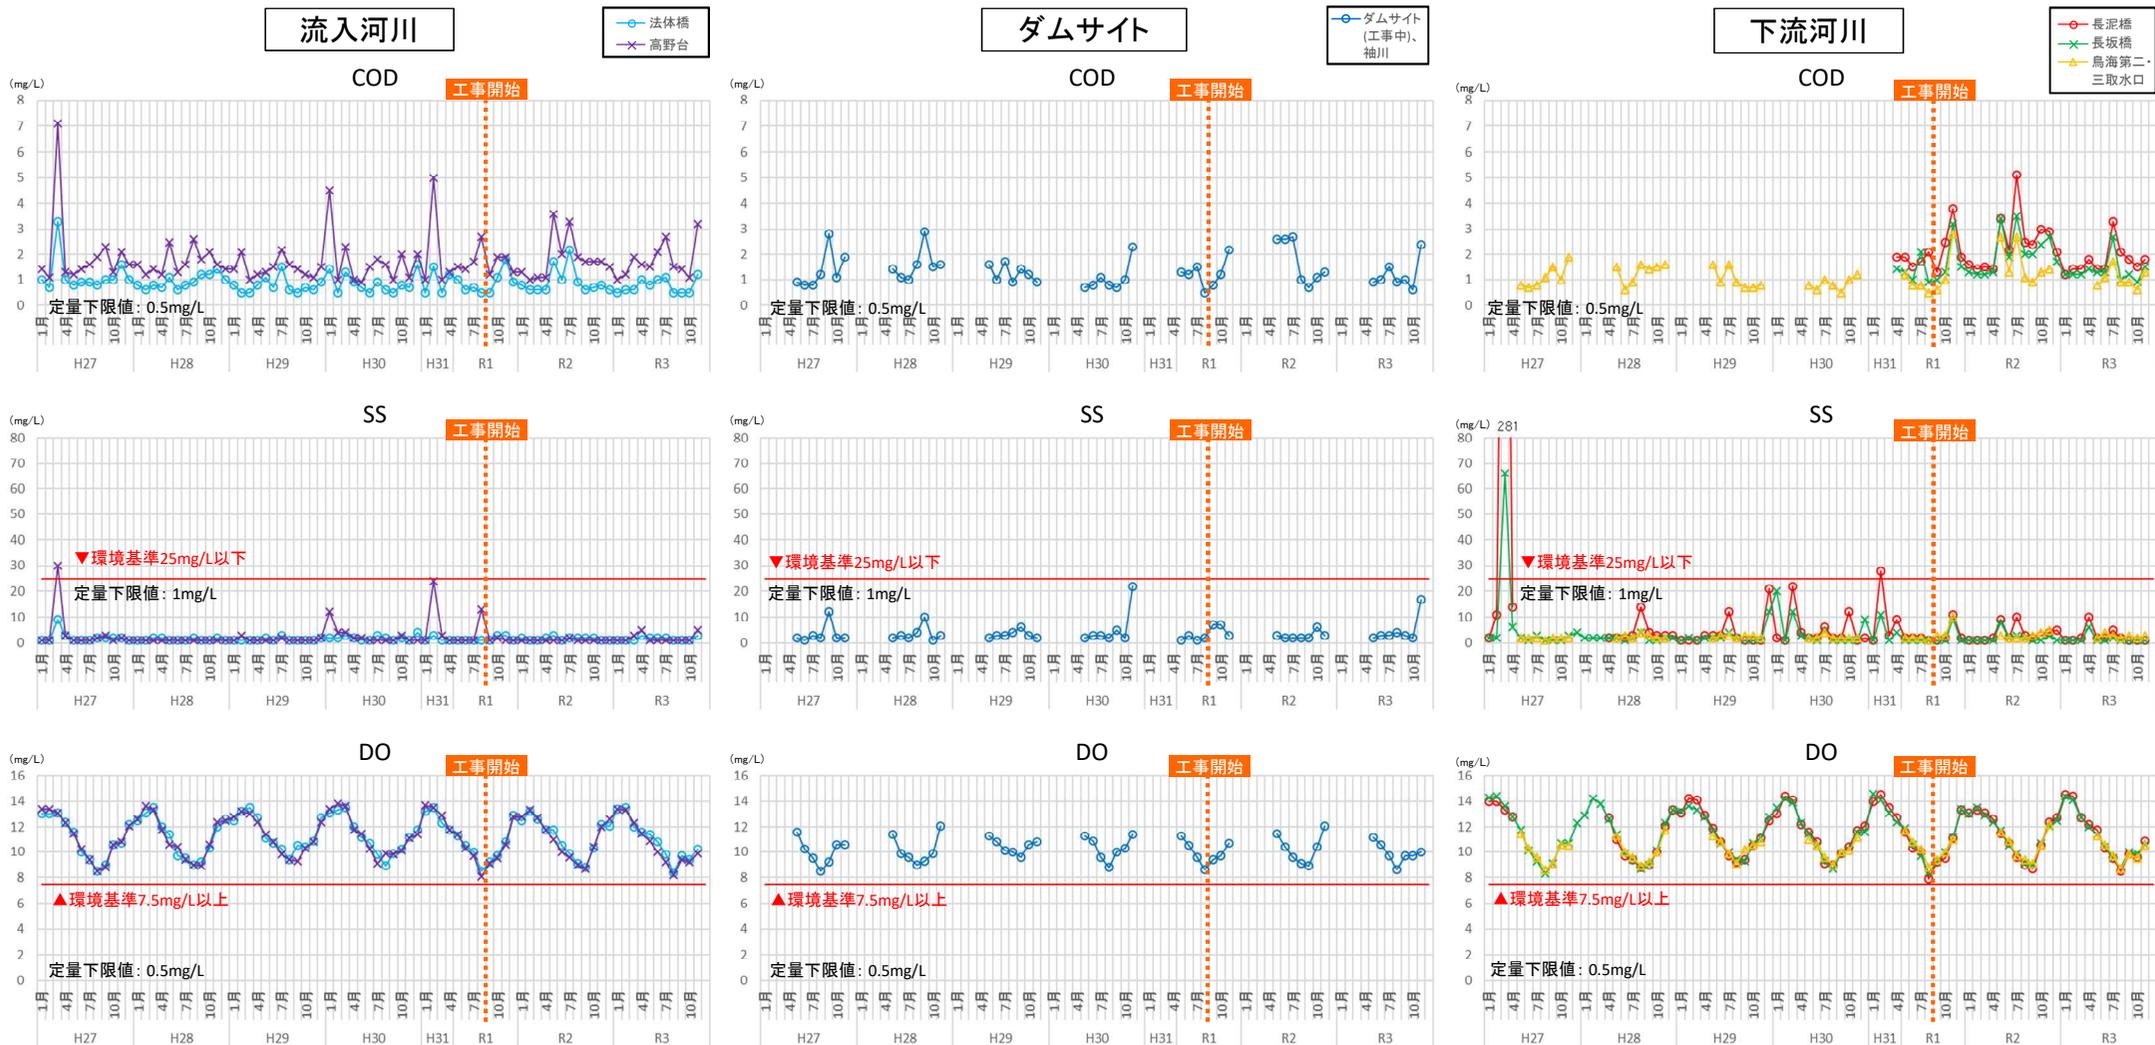
**SS(浮遊物質)は、工事開始以降に流入河川・ダムサイト・下流河川のいずれにおいても環境基準値を満たしていた。**

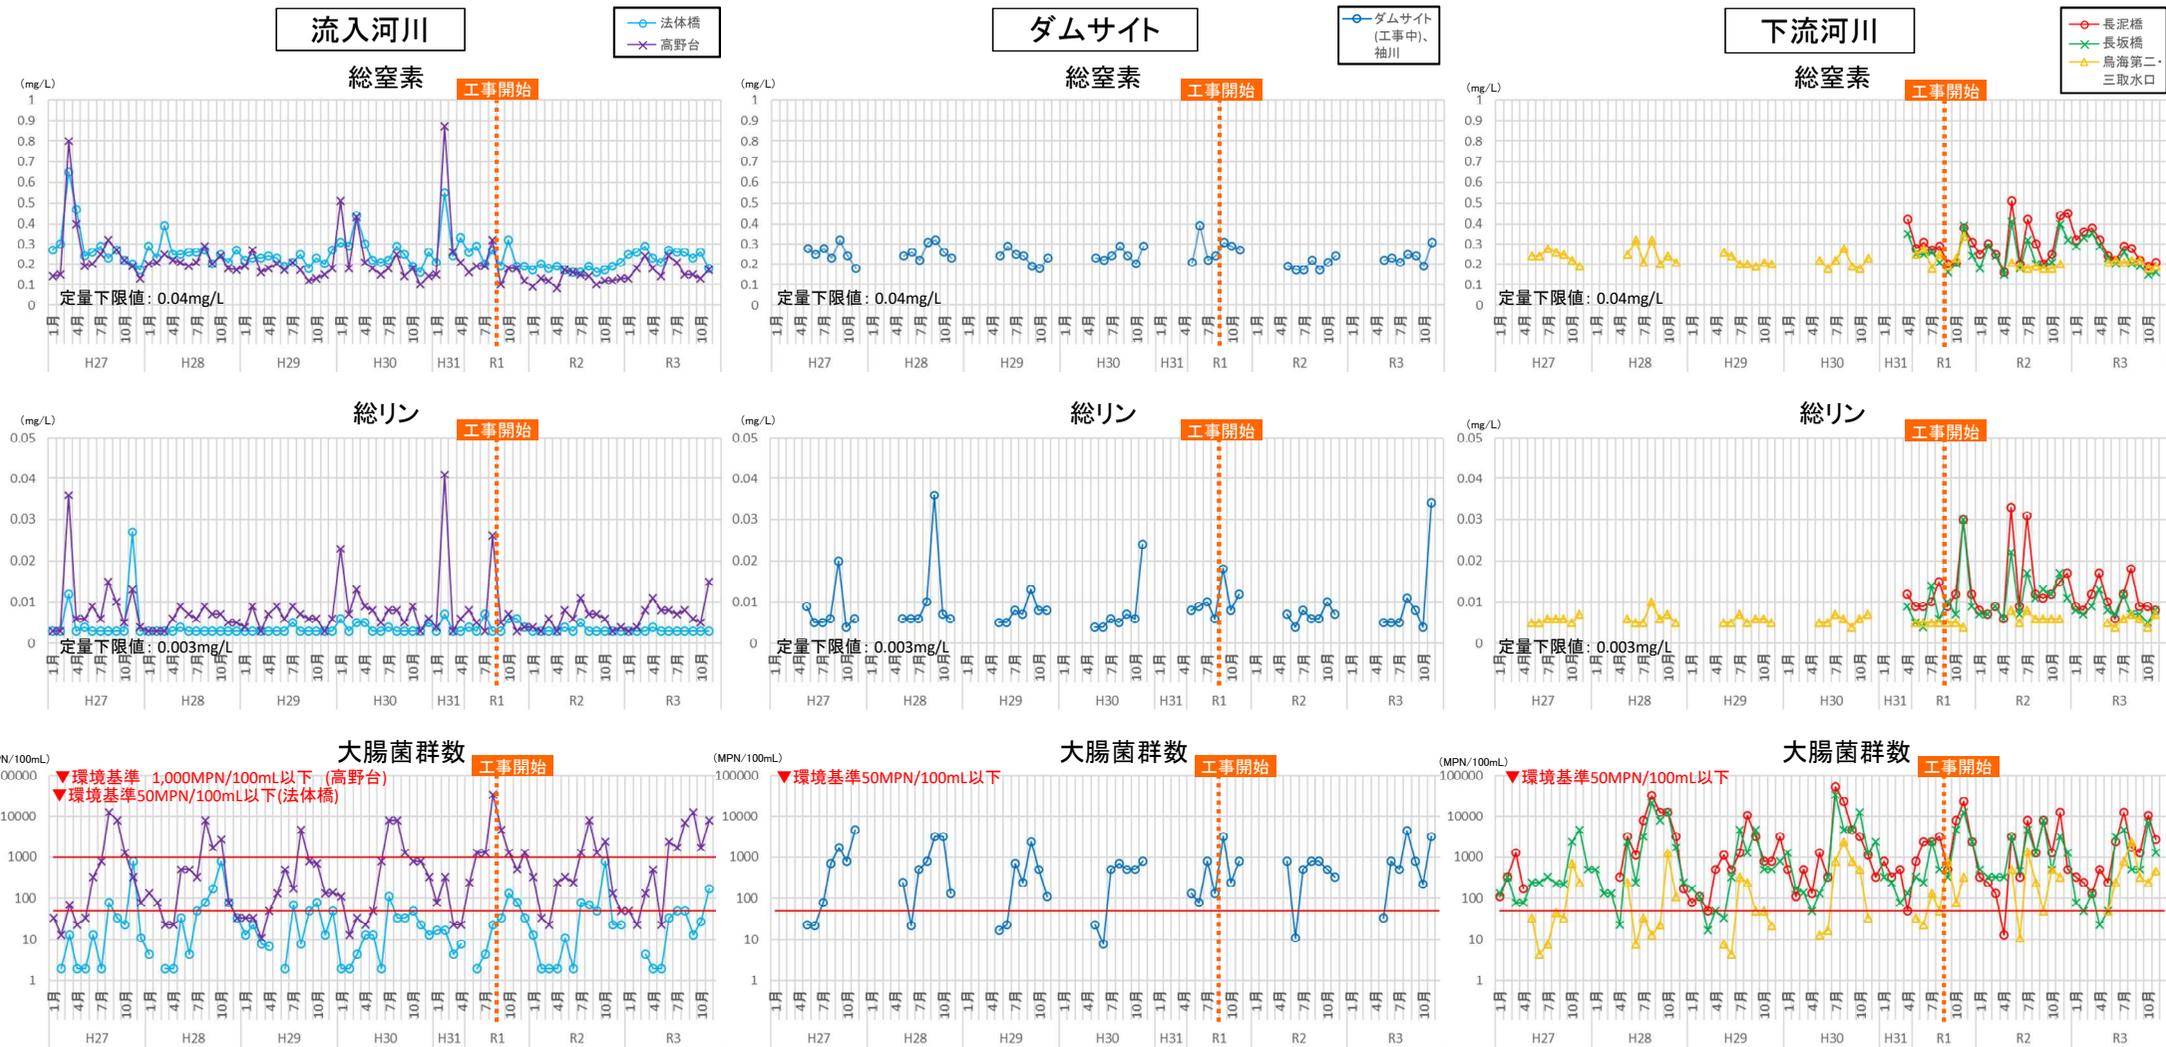
**大腸菌群数**は、いずれの地点においても過年度と同様に環境基準値を超過する時期が見られるが、**土壌に含まれる自然由来のもの**と考えられる。

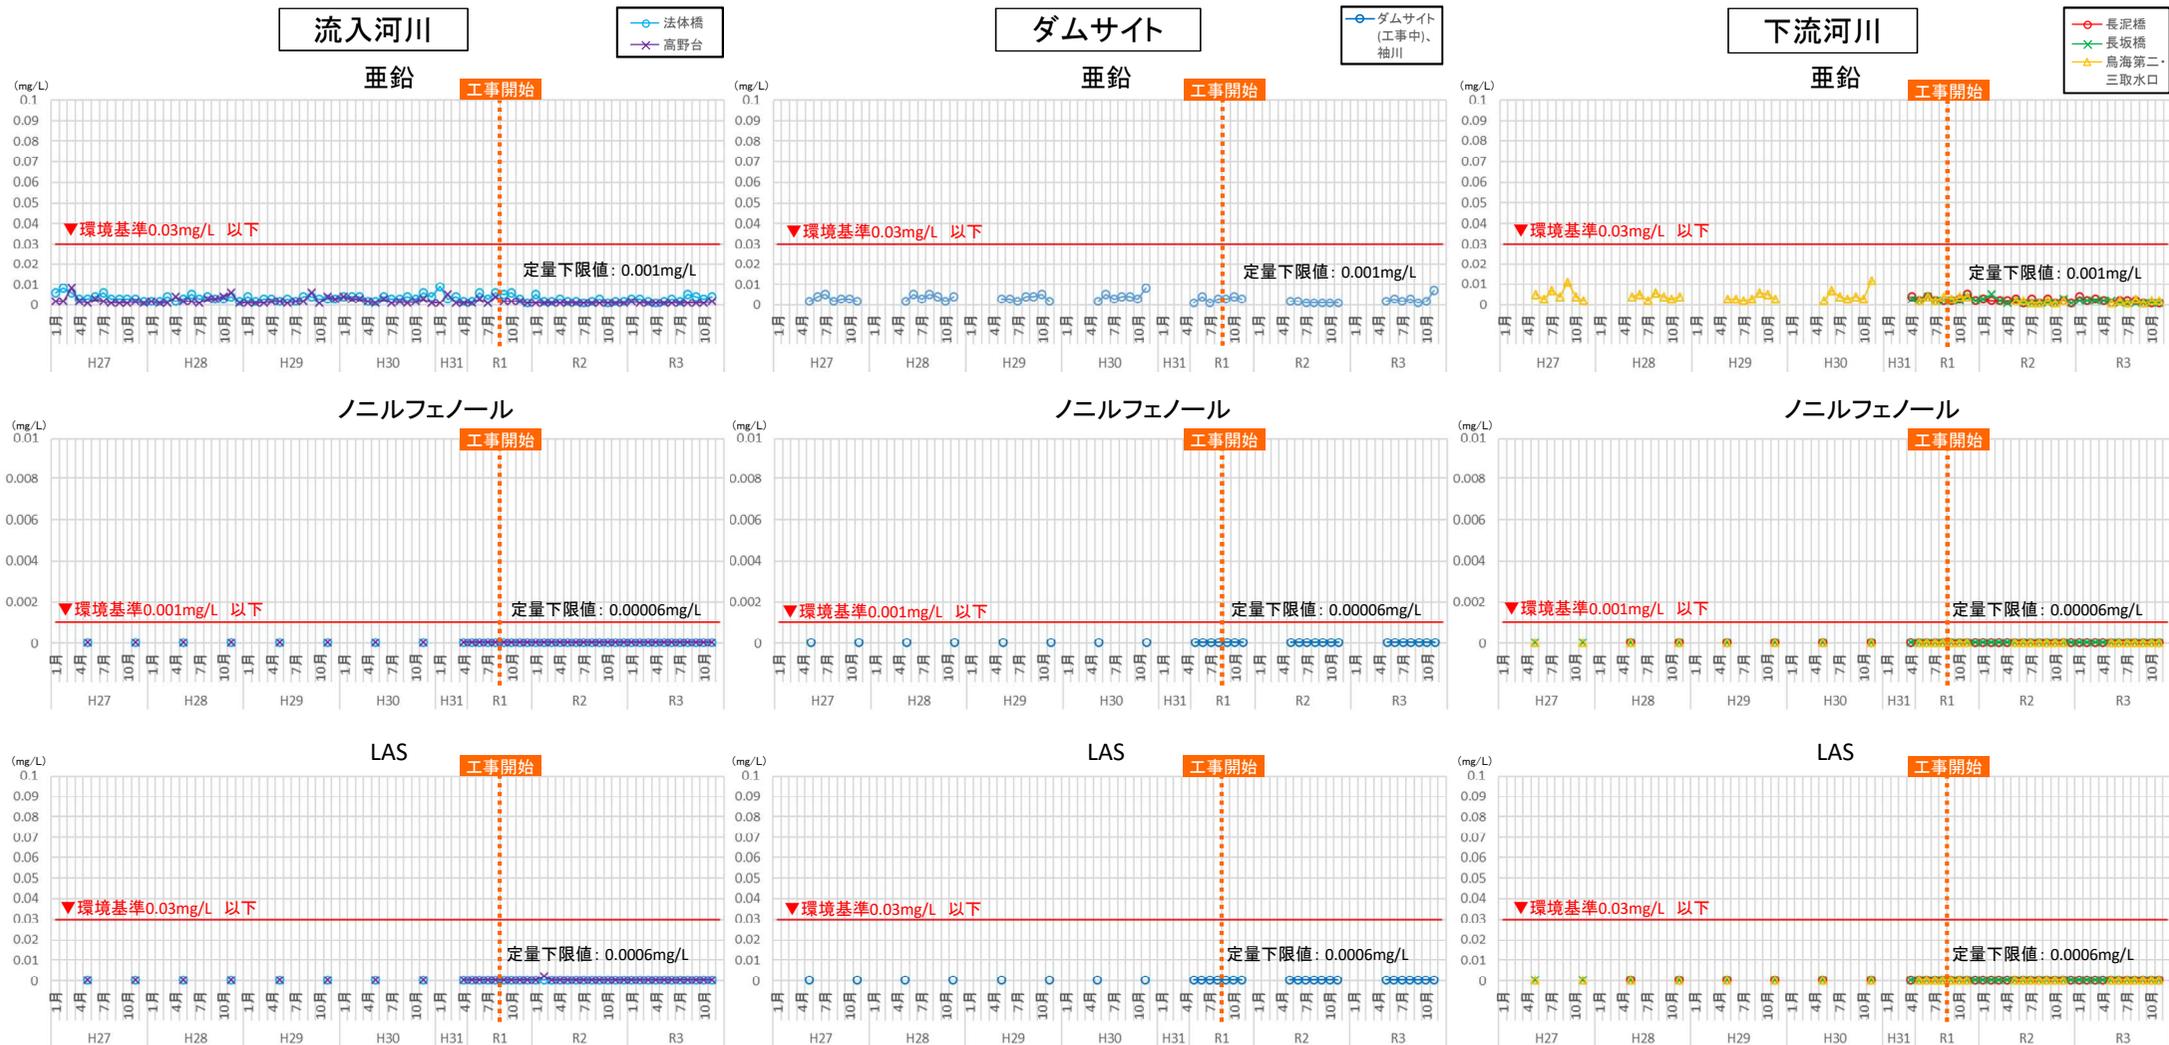
亜鉛、ノニフェノール、LASは、いずれの地点においても環境基準値を満たしていた。

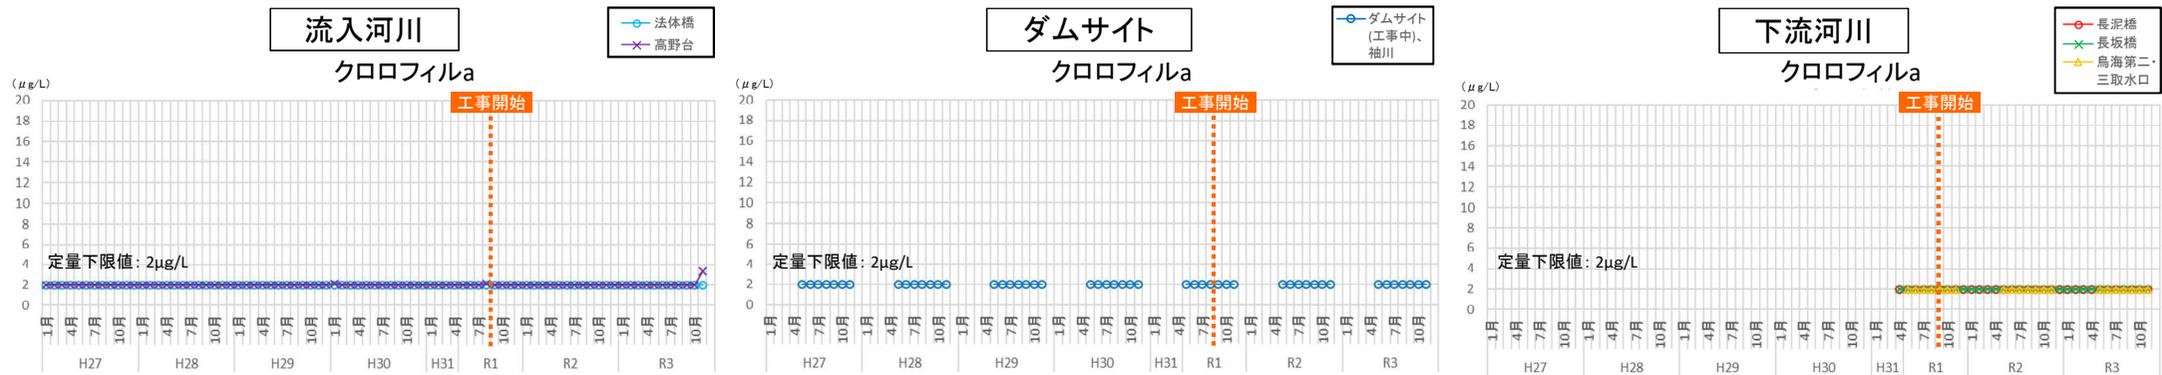
クロロフィルaは、いずれの地点においても概ね定量下限値未満であった。

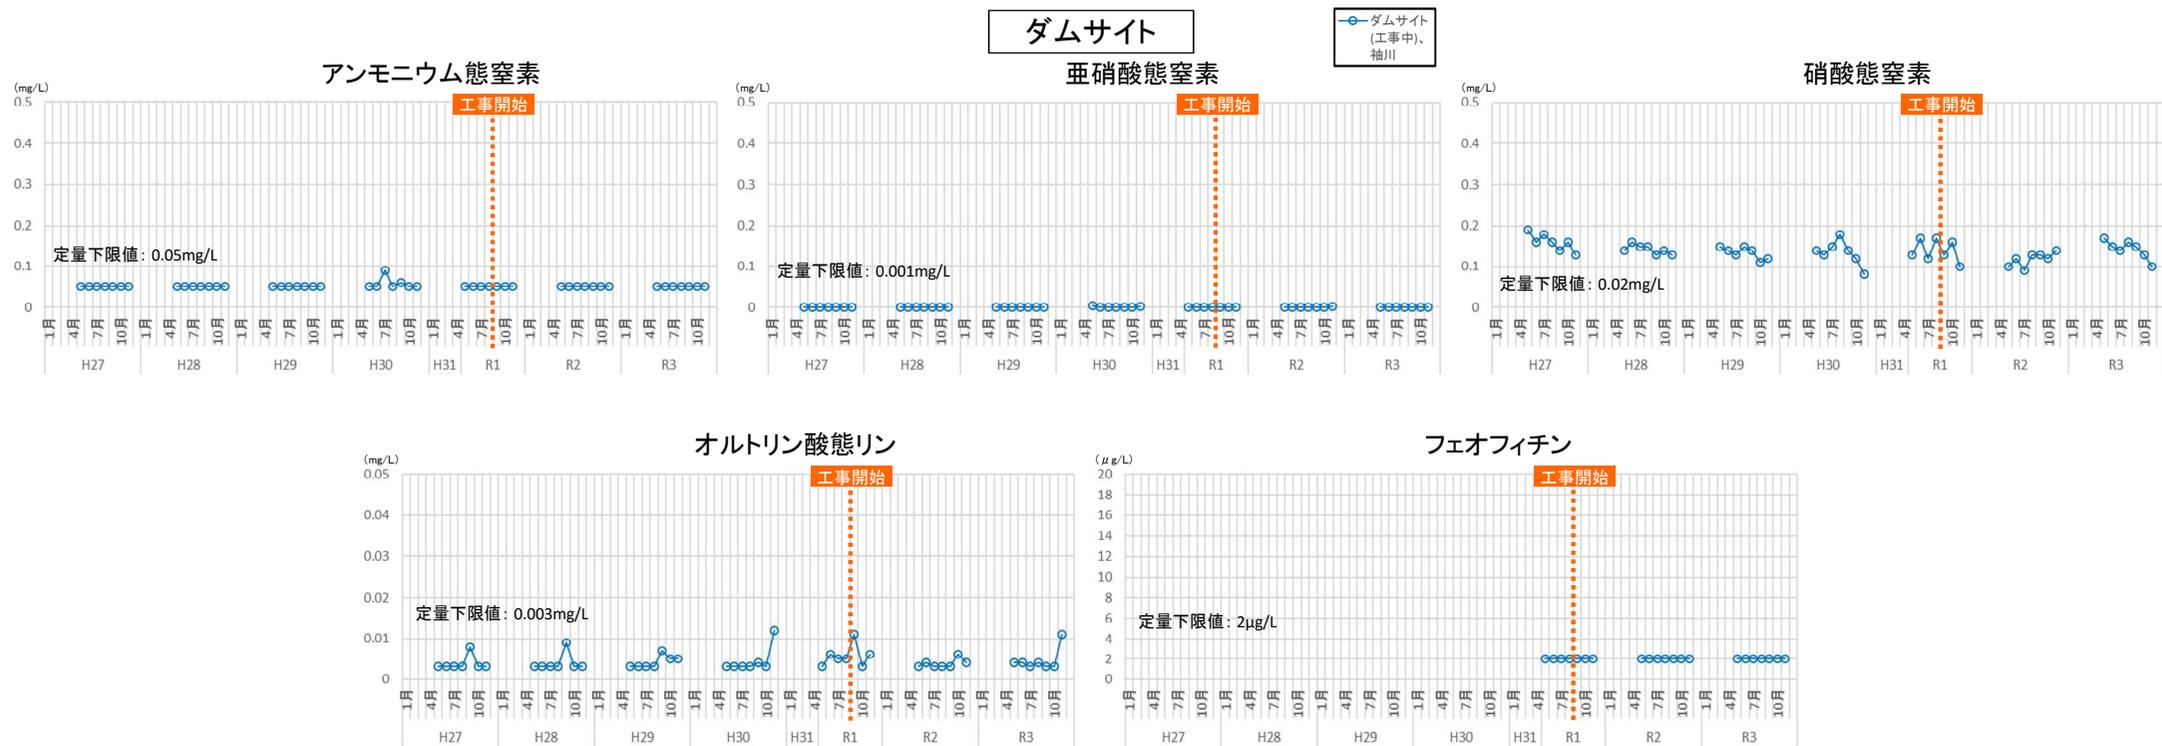
令和3年のアンモニウム態窒素、亜硝酸態窒素等の富栄養化項目は、ダムサイトでは過年度と比較して大きな変化は見られなかった。

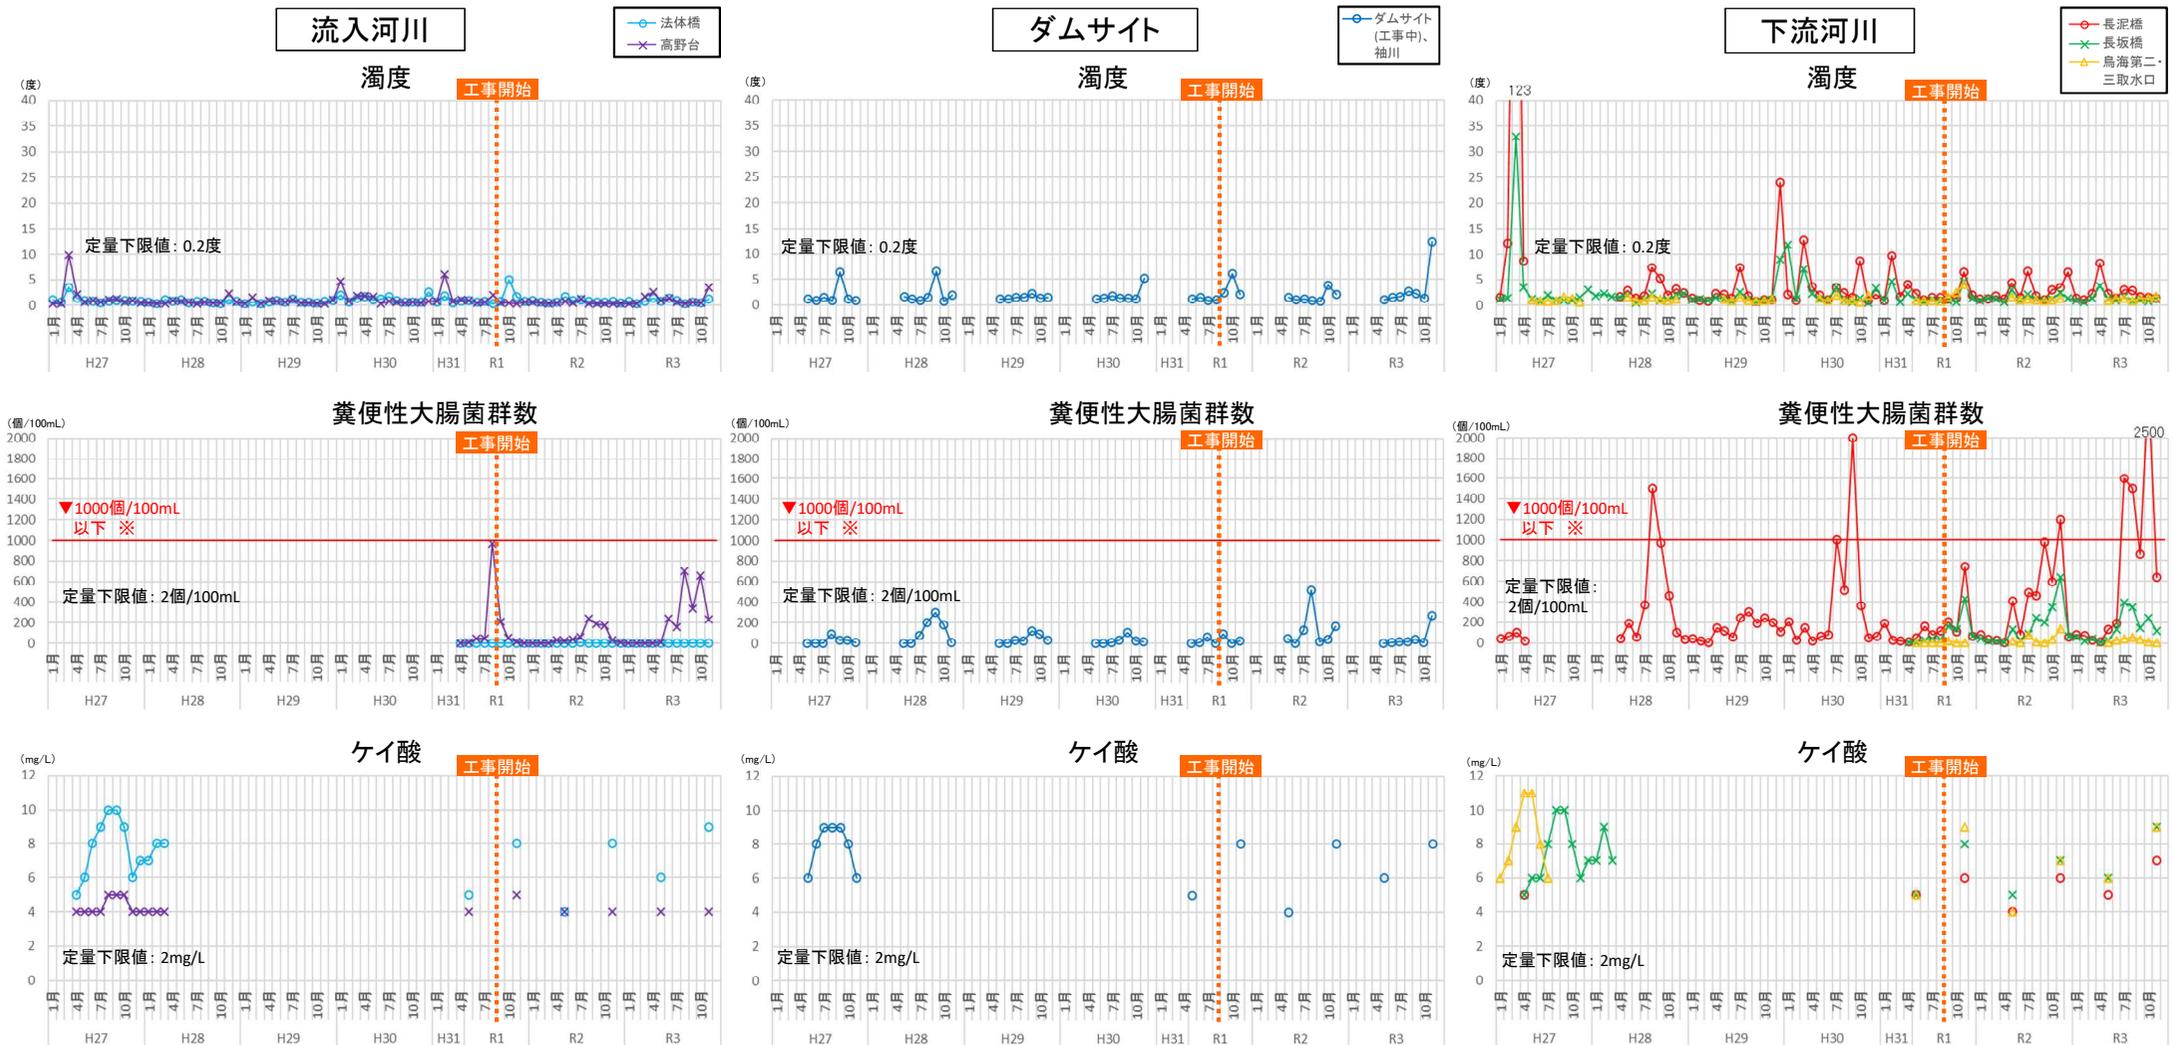
令和3年の糞便性大腸菌群数は、過年度と同様に長泥橋において1,000個/100mLを超過する値が見られたが、その他の地点では低い値で推移している。平成27～28年、令和元～3年に実施した調査では、ケイ酸(シリカ)は子吉川(法体橋)では5～9mg/L、百宅川(高野台)では4～5mg/Lであり、子吉川(法体橋)の値が相対的に高い傾向であった。<sup>注1)</sup>

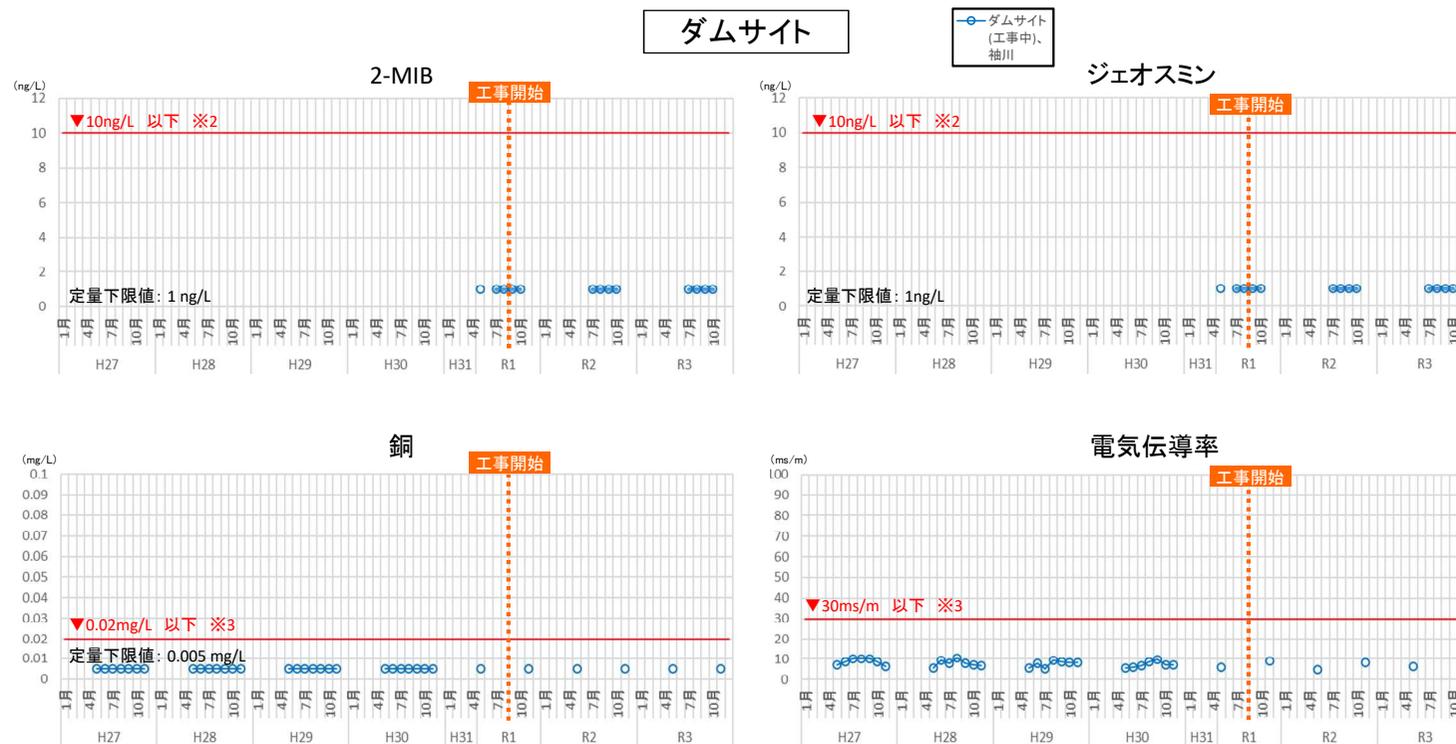
令和元年～3年の調査では、カビ臭原因物質である**2-MIB**、**ジェオスミン**は、ダムサイト地点において**定量下限値未満**であった。また、農業用水基準の項目である**銅**は、平成27年～令和3年の調査ではダムサイト地点において**定量下限値未満**であった。

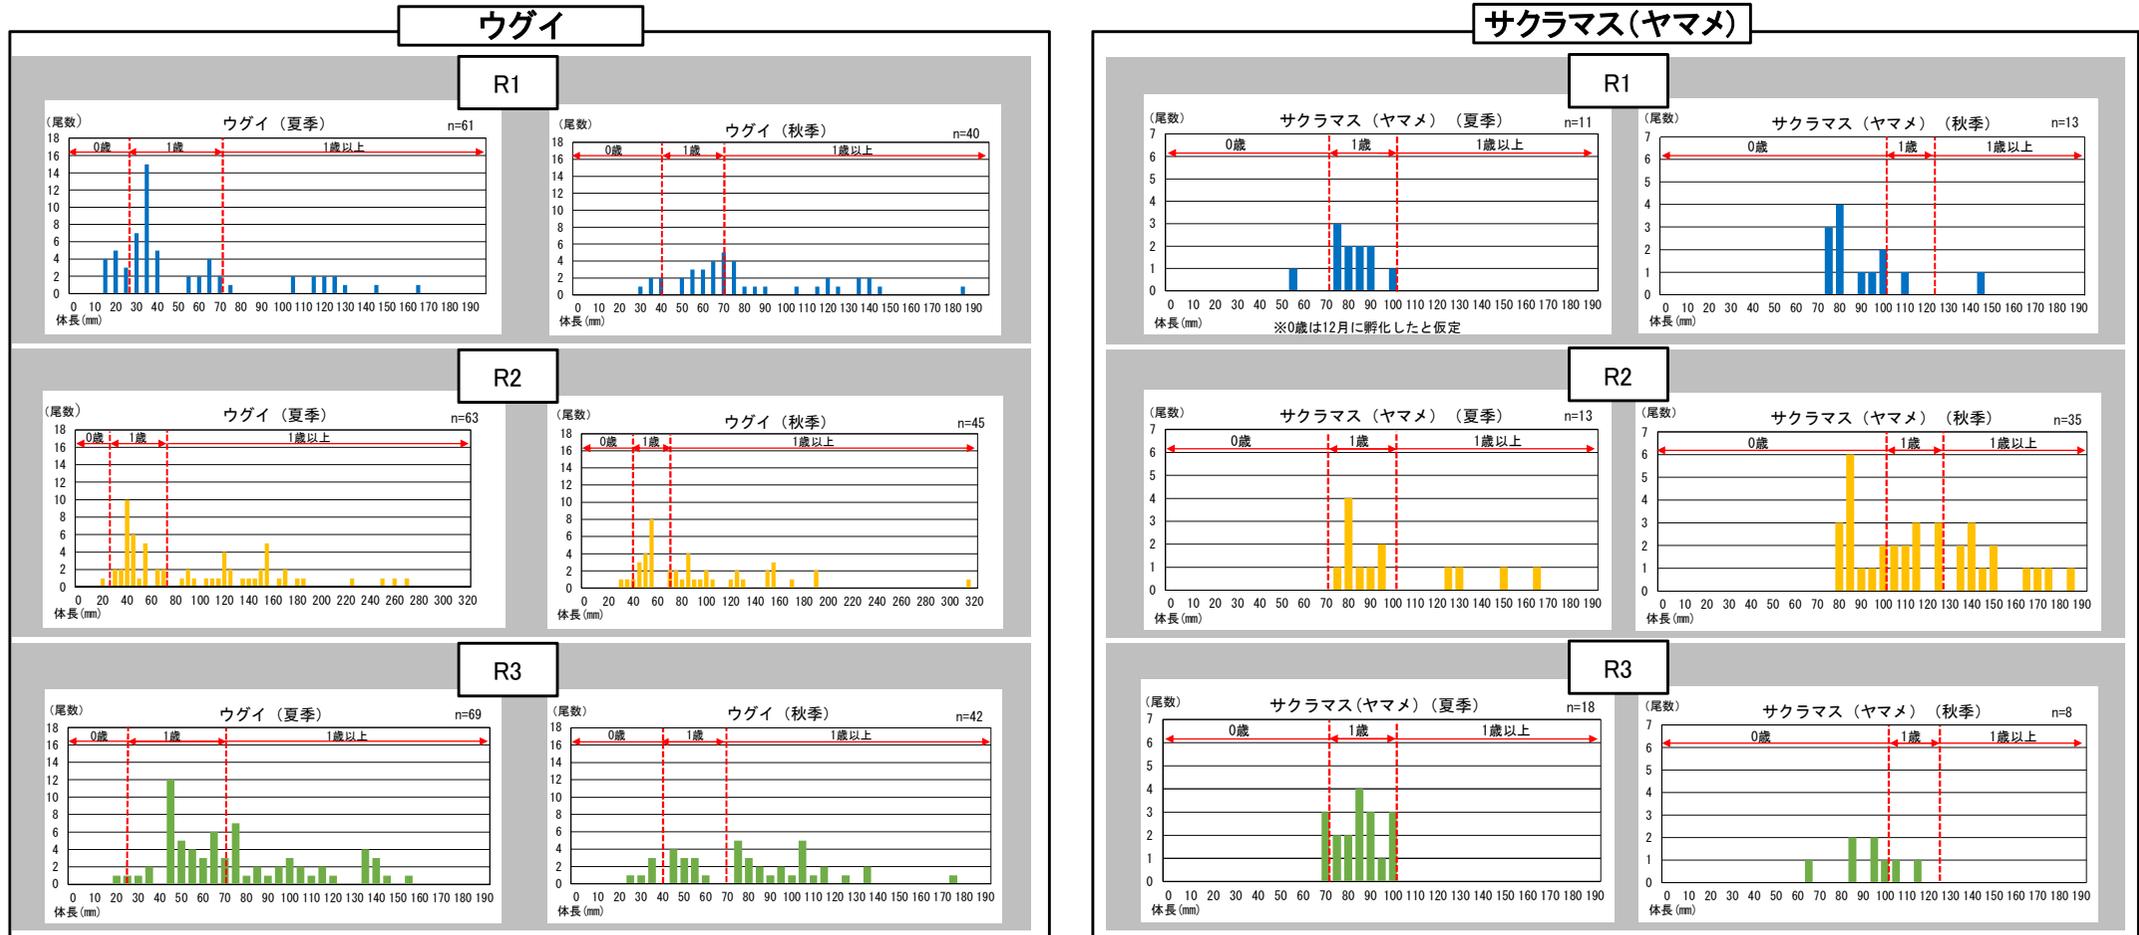
年齢別・体長区分別の確認個体数の比較(R1-R3年度)

サクラマス(ヤマメ)は、各年度(令和元年度～3年度)において0歳～1歳以上の個体が継続的に確認されていることから、調査地区周辺の子吉川では本種の生息環境が経年的に維持されていると考えられる。今年度(令和3年度)は、0歳が多く、令和元年度と類似した組成であった。

なお、昨年度(令和2年度)の調査では本種の産卵場が確認されたとともに、子吉川漁協では平成30年度以降継続して5～9cm程度のサクラマス(ヤマメ)稚魚を放流していることから、これらにより水産資源が成立していると推察される。

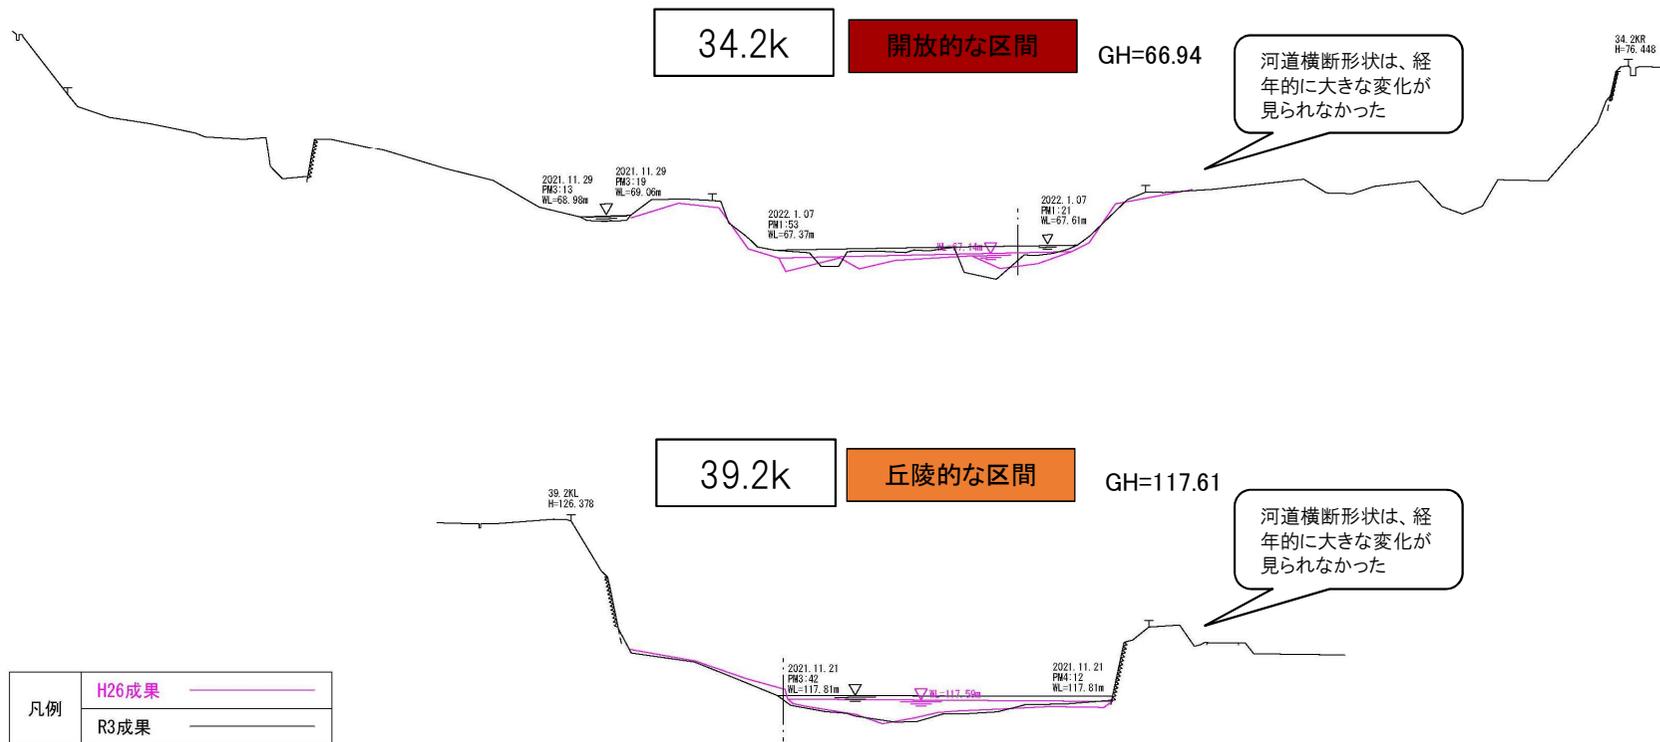
河川横断測量成果の重ね合わせ(H26-R3)

なお、平成26年度に設置した杭が亡流していた箇所は、過年度(平成26年度)写真や周辺の構造物より位置を特定し、**復元測量により令和3年度に改めて杭を設置した。**

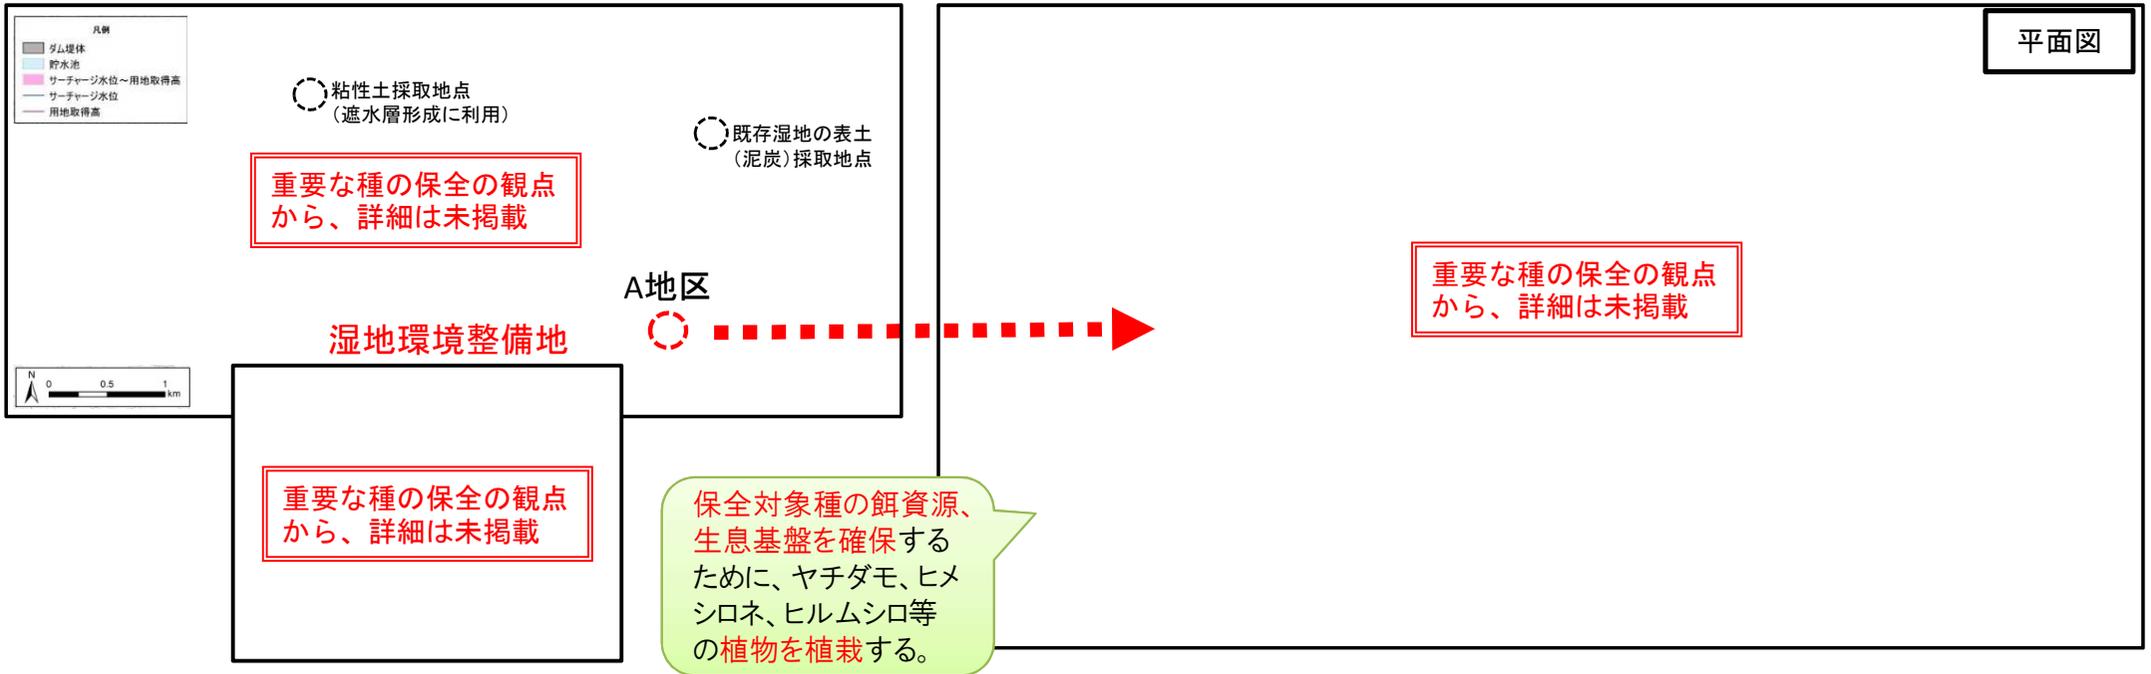
横断面図

既存の湧水水路を水源として、異なるタイプの湿地環境を配置する。保全対象の動植物の生息・生育環境を基に、「池沼タイプ」、「放棄水田タイプ」、「湿原タイプ」、「水路タイプ」、「湿地林タイプ」の5タイプの湿地環境整備を進めている。

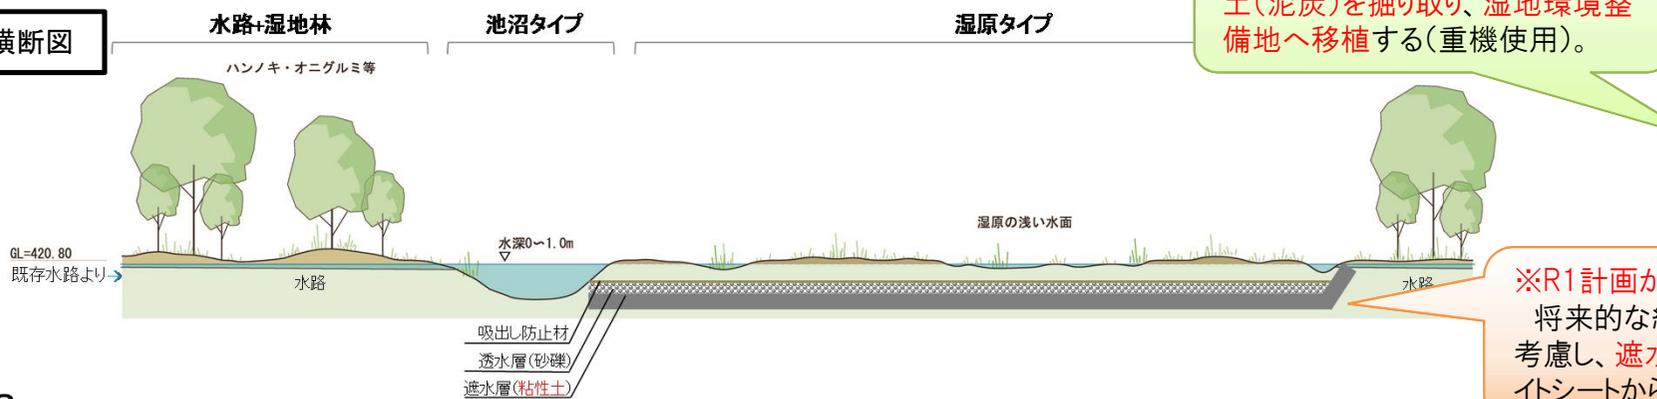
「湿原タイプ」は、既存の湿地の表土(泥炭)を掘り取り、湿地環境整備地へ移植する(重機使用)。
