相馬バイパスの復旧工事に伴う通行止めへのご協力ありがとうございました
～12月22日15時に通行止めを解除しました～

国土交通省 東北地方整備局 磐城国道事務所 原町維持出張所

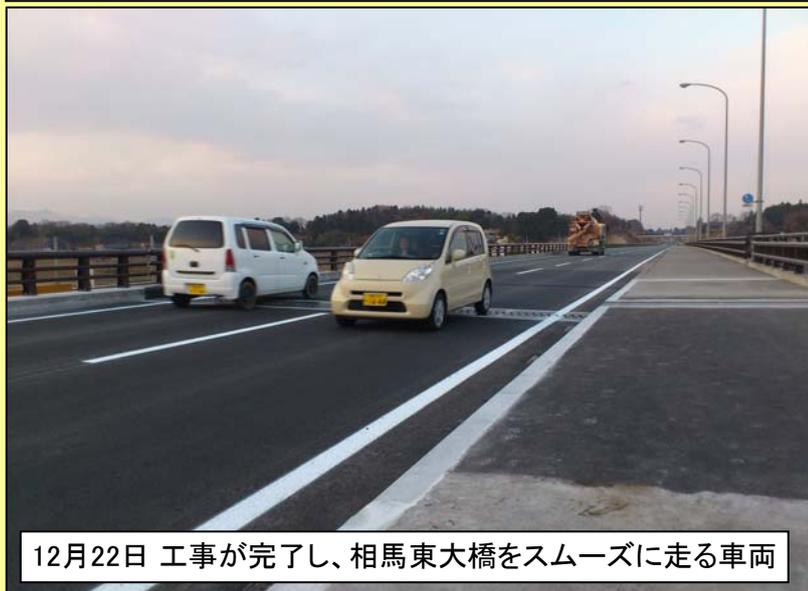
12月22日 工事が完了し、相馬東大橋をスムーズに走る車両

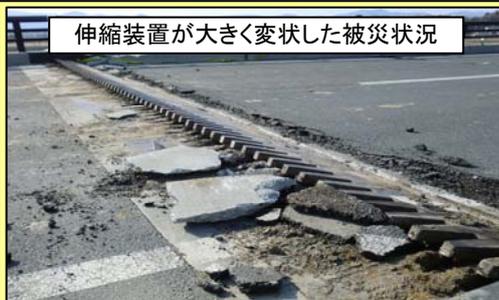
相馬東大橋は、橋桁と橋桁のつなぎ目の「伸縮装置」という部分が大きく変状し、段差が生じた事で通行不能になりました。

伸縮装置が大きく変状した被災状況

原町維持出張所では、震災から数日後に緊急補修、4月上旬に応急復旧を行い、11月1日から伸縮装置の交換をする復旧工事を行いました。

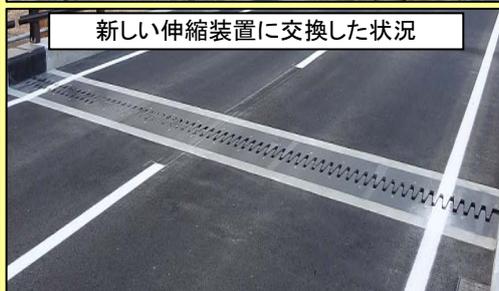
新しい伸縮装置に交換した状況

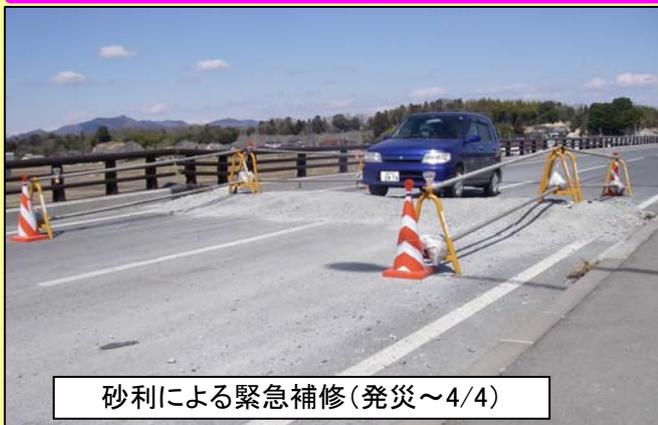
砂利による緊急補修(発災～4/4)

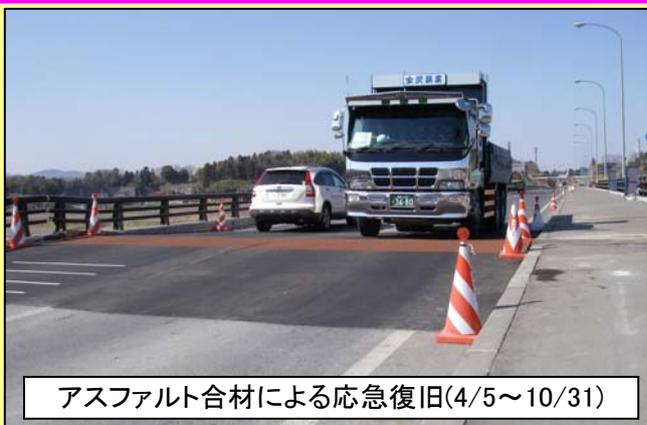
アスファルト合材による応急復旧(4/5～10/31)

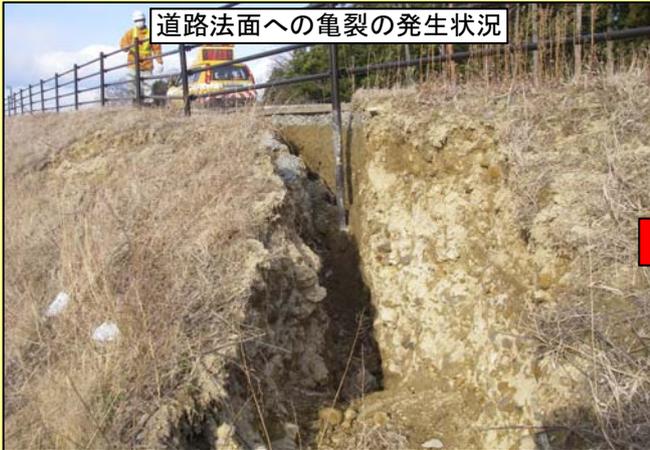
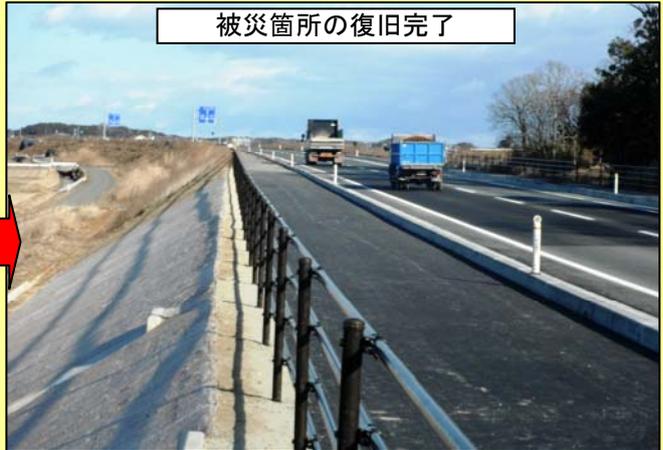
②相馬市馬場野地内

相馬市馬場野地内は地震の影響で盛土が緩み、法面(斜面)に亀裂が発生しました。復旧工事では、緩んだ盛土を再構築し、亀裂の発生した舗装及び変状した側溝などの排水設備を補修しました。

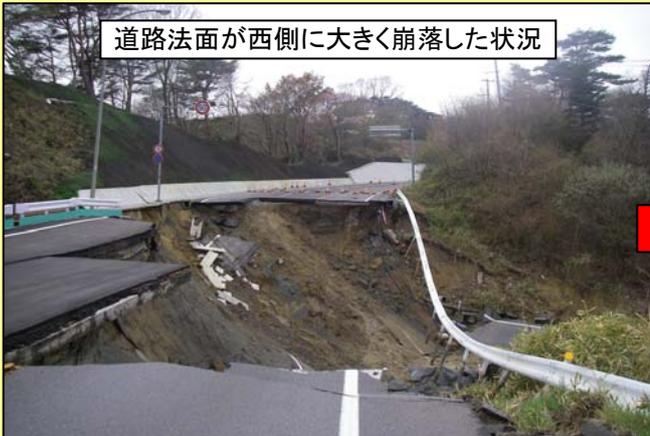
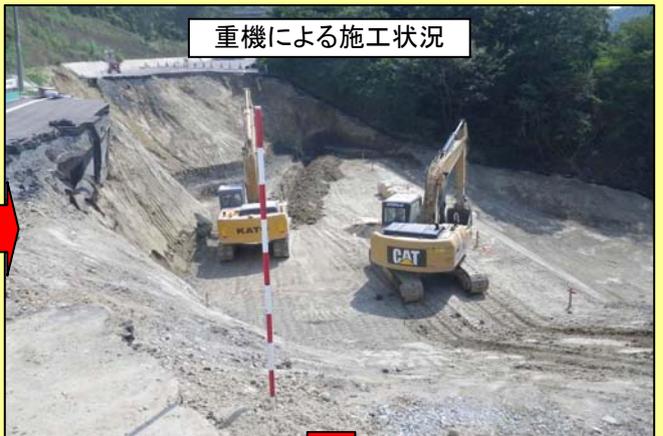
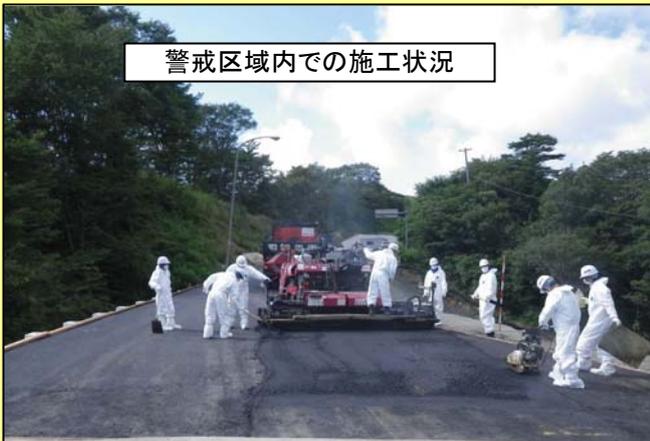
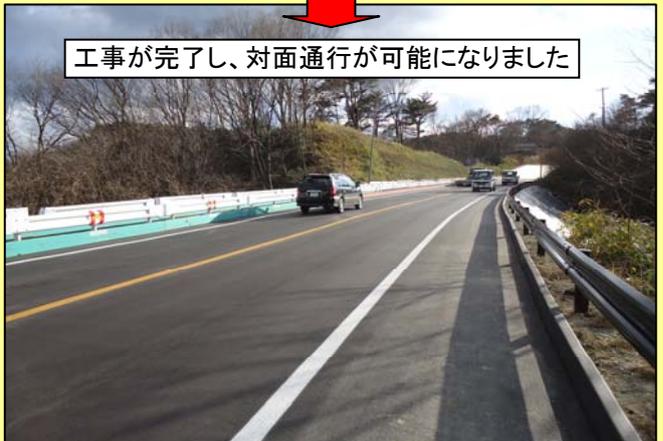
富岡町上郡山地区(第一原発警戒区域内)が対面通行可能になりました

3月11日の東日本大震災で法面が崩落し通行不能となっていた富岡町上郡山地区では、8月31日に1車線のみ復旧し、交互通行でご利用いただいておりますが、その後工事を進め、12月26日13時に対面通行が可能となりました。
