～ 浜通り地方で1番長いトンネル工事の進捗具合をお知らせします ～

■ 工事の進捗率

令和元年6月末現在

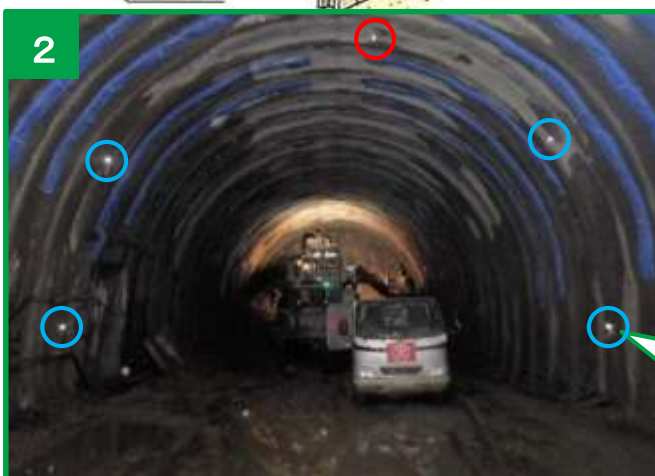
計測用ターゲット

・○の反射部は、トンネル上部の沈下量や沈下速度などを把握するためのターゲットです。
・●の反射部は、支保工の効果や覆工コンクリートの打設時期などを把握するためのターゲットです。
※3.0m間隔に設置しています。

ターゲットには桃色のリボンを取り付けて、ターゲットの位置を分かりやすくしています。

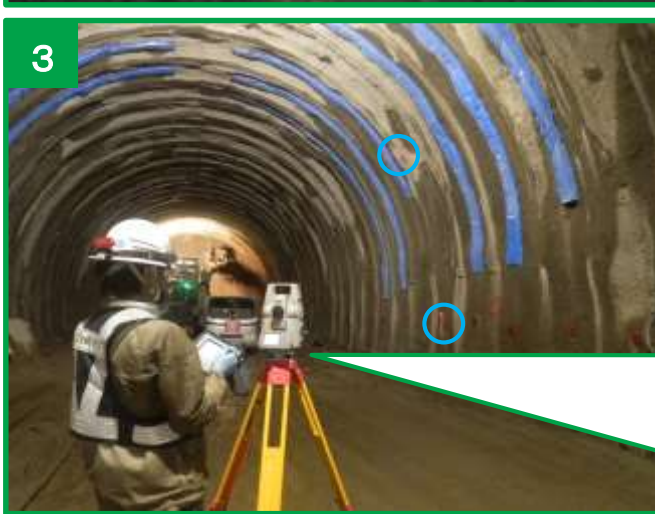
トンネル内部の計測状況

・ターゲットまでの距離や水平角度、鉛直角度などが1人で測れる光波測量機器で計測しています。
※切羽付近は、毎日計測しています。

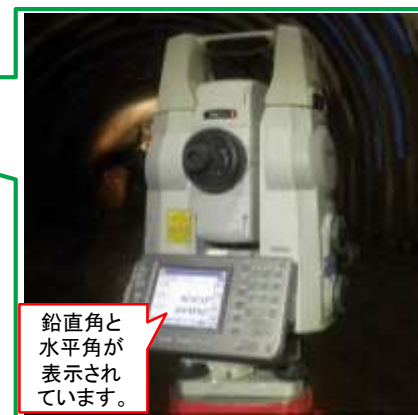
鉛直角と水平角が表示されています。

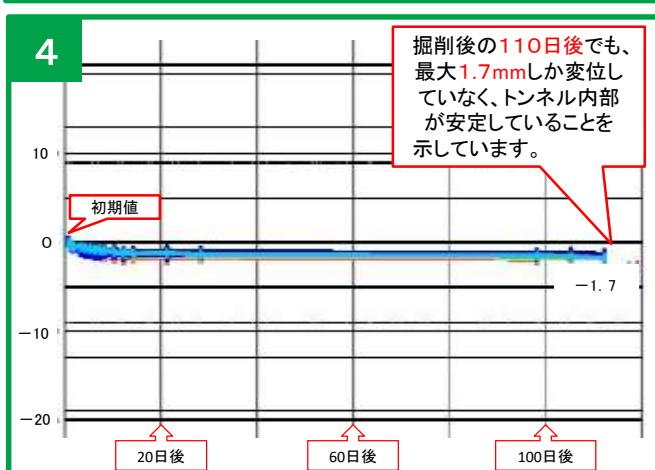
計測結果のグラフ

掘削後の110日後でも、最大1.7mmしか変位していません。トンネル内部が安定していることを示しています。

・トンネル工事中は毎日計測し、結果をグラフで整理して、初期値からの変位量でトンネルの安定性を評価しています。

※青色の線が初期値(ゼロ)からの変位量を示しています。
