一般国道6号

# 津波被害から地域を守った『相馬バイパス』

- ①盛土構造が津波による浸水を食い止めた
- ②塩害被害を受けず田植えを開始

一般国道6号相馬バイパス

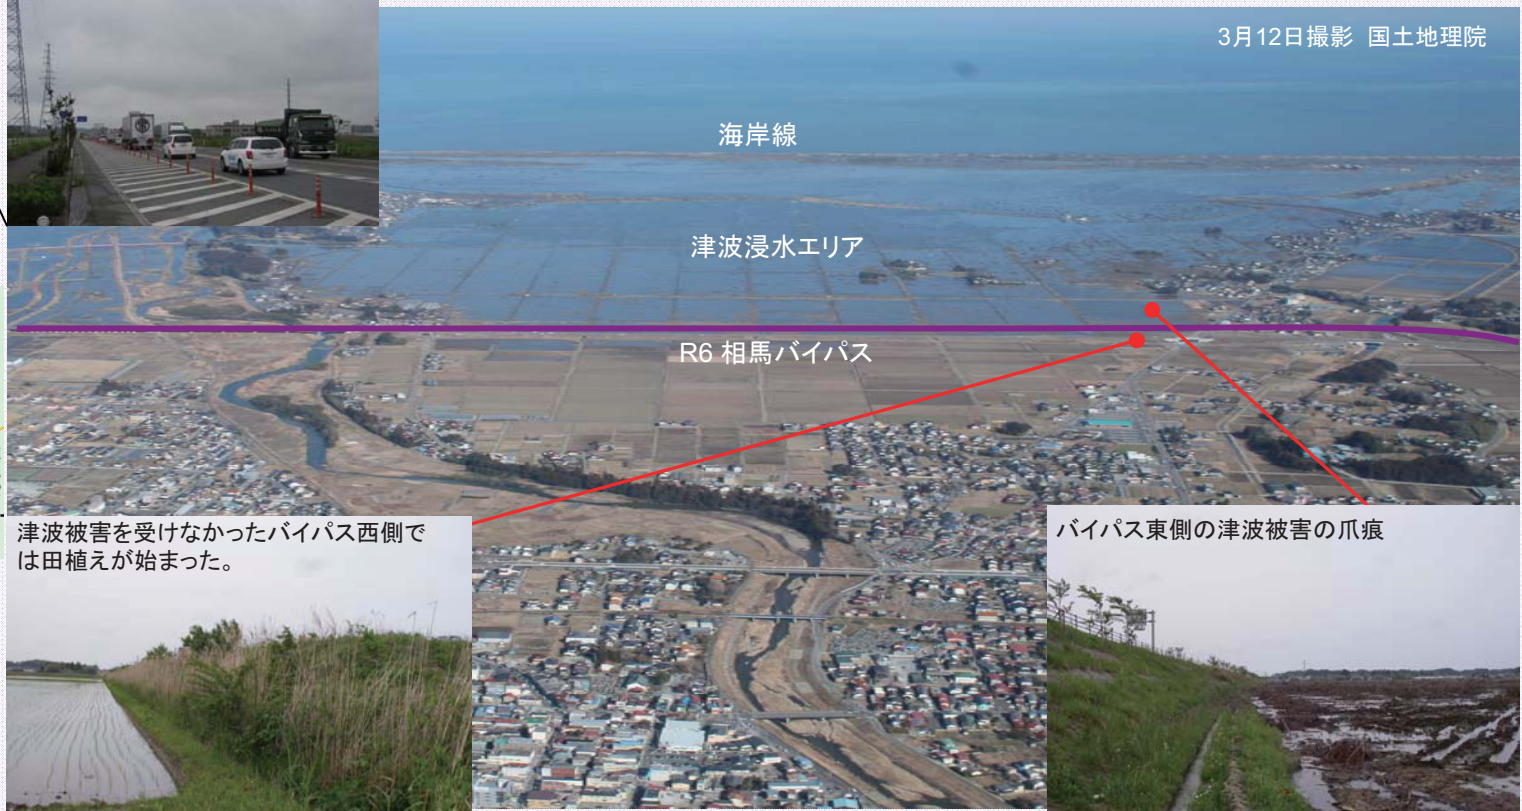
3月12日撮影 国土地理院

海岸線

津波浸水エリア

R6 相馬バイパス

平成23年3月11日の東日本大震災、相馬市にも津波が押し寄せました。国道6号相馬バイパスは、津波を堰き止め浸水被害の拡大を防いでくれました。

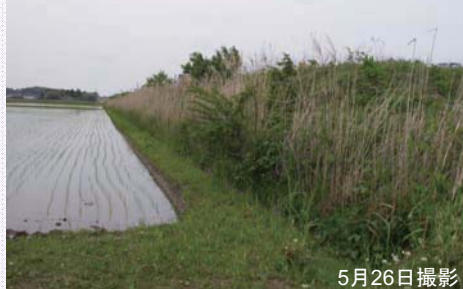
5月26日撮影

津波被害を受けなかったバイパス西側では田植えが始まった。

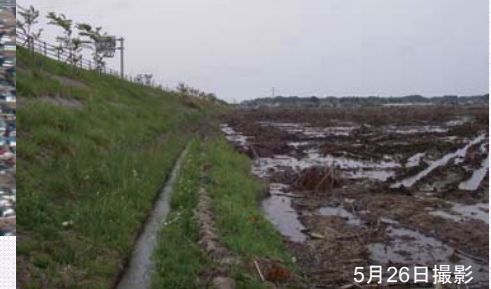
5月26日撮影

バイパス東側の津波被害の爪痕
