令和元年度 宮城県・福島県渋滞対策連絡協議会 浜通りWG資料

令和2年1月29日

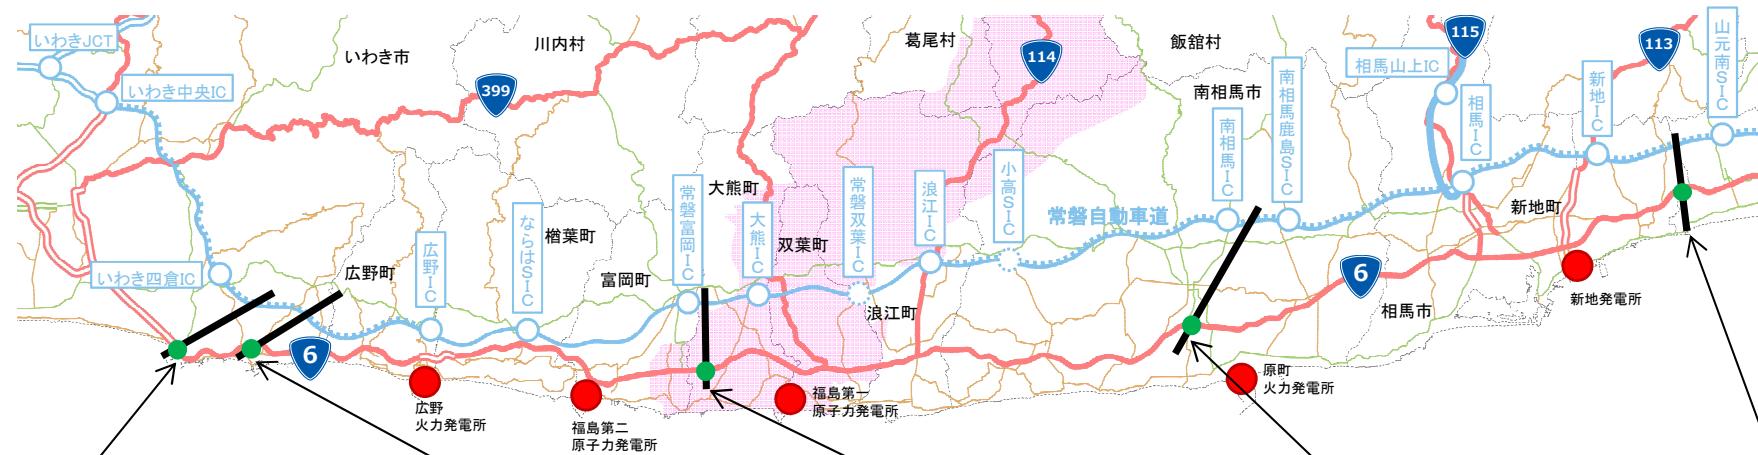
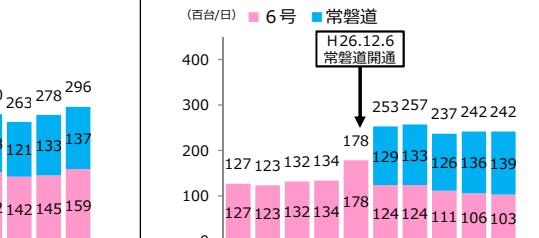
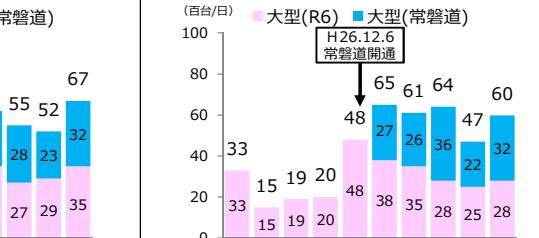
- 震災以降、常磐道と国道6号の断面交通量および大型車交通量は増加傾向。

広野～いわき四倉 【6号四倉】 (参考)	広野～いわき四倉 【6号久之浜】 (参考)	大熊～常磐富岡 【6号大熊】	相馬～南相馬 【6号原町】	山元～新地 【6号新地】
全車	(百台/日) ■ 6号 ▲ 常磐道

大型車	(百台/日) ■ 大型(R6) ▲ 大型(常磐道)

備考	※H30.10【6号四倉】は欠測のためH30.2の交通量を記載 ※R1.9【6号四倉】は磐城国道調査結果(10/16)を記載		※H30.10【6号大熊】は26日以降欠測のため25日までの平均値を記載 ※H22.10～H30.10【常磐道】は大熊IC開通以前のため、浪江～常磐富岡間の交通量を記載		※出典：トライフィックカウンター（NEXCO東日本、国土交通省）各年10月の日平均交通量

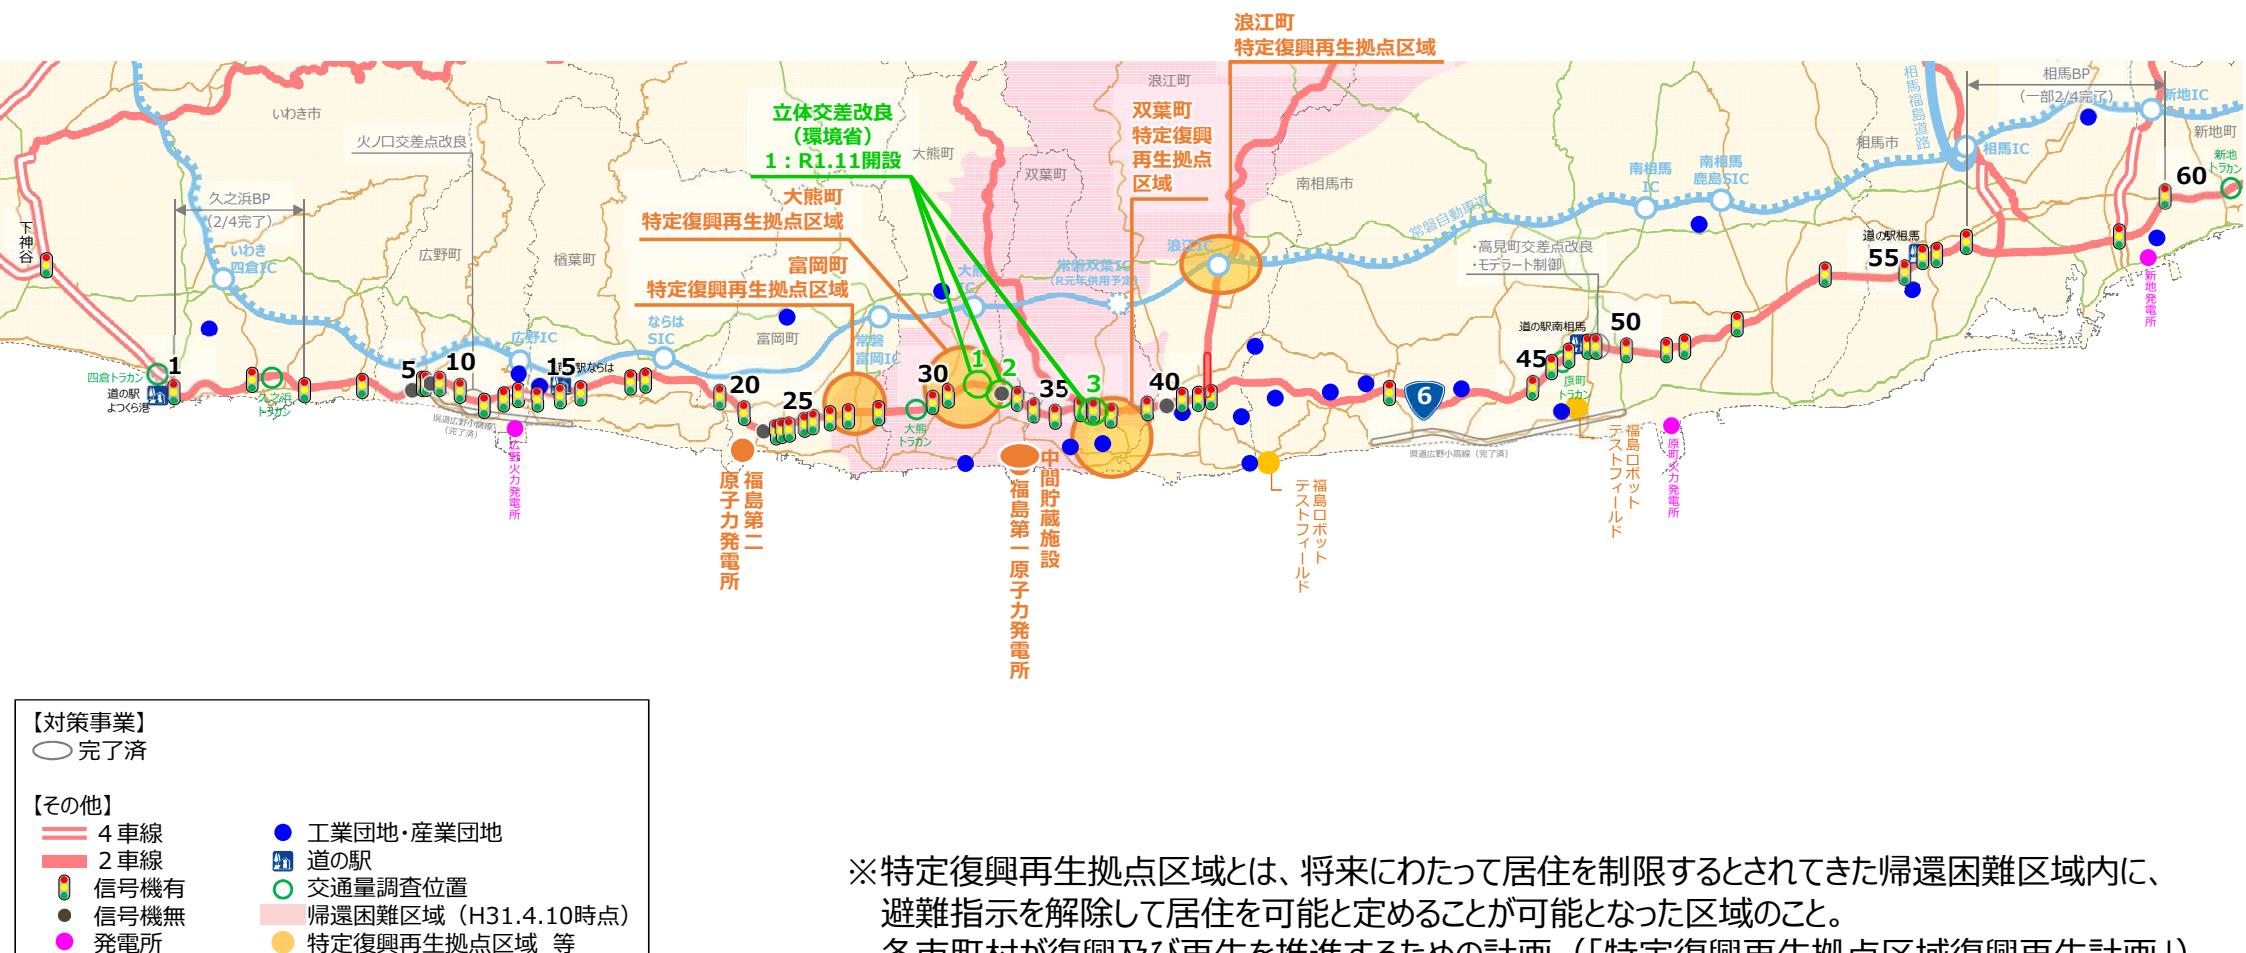
2. 周辺環境の変化

- ・中間貯蔵施設への除去土壤等の輸送は2019年がピークとなり、2021年まで継続予定。
 - ・環境省は立体交差や左折での出入りを行い、また、新たな立体交差を整備（R1.11）。
 - ・原発施設の廃炉作業や中間貯蔵施設内の作業、特定復興再生拠点区域等の復興事業が今後も継続見込み。

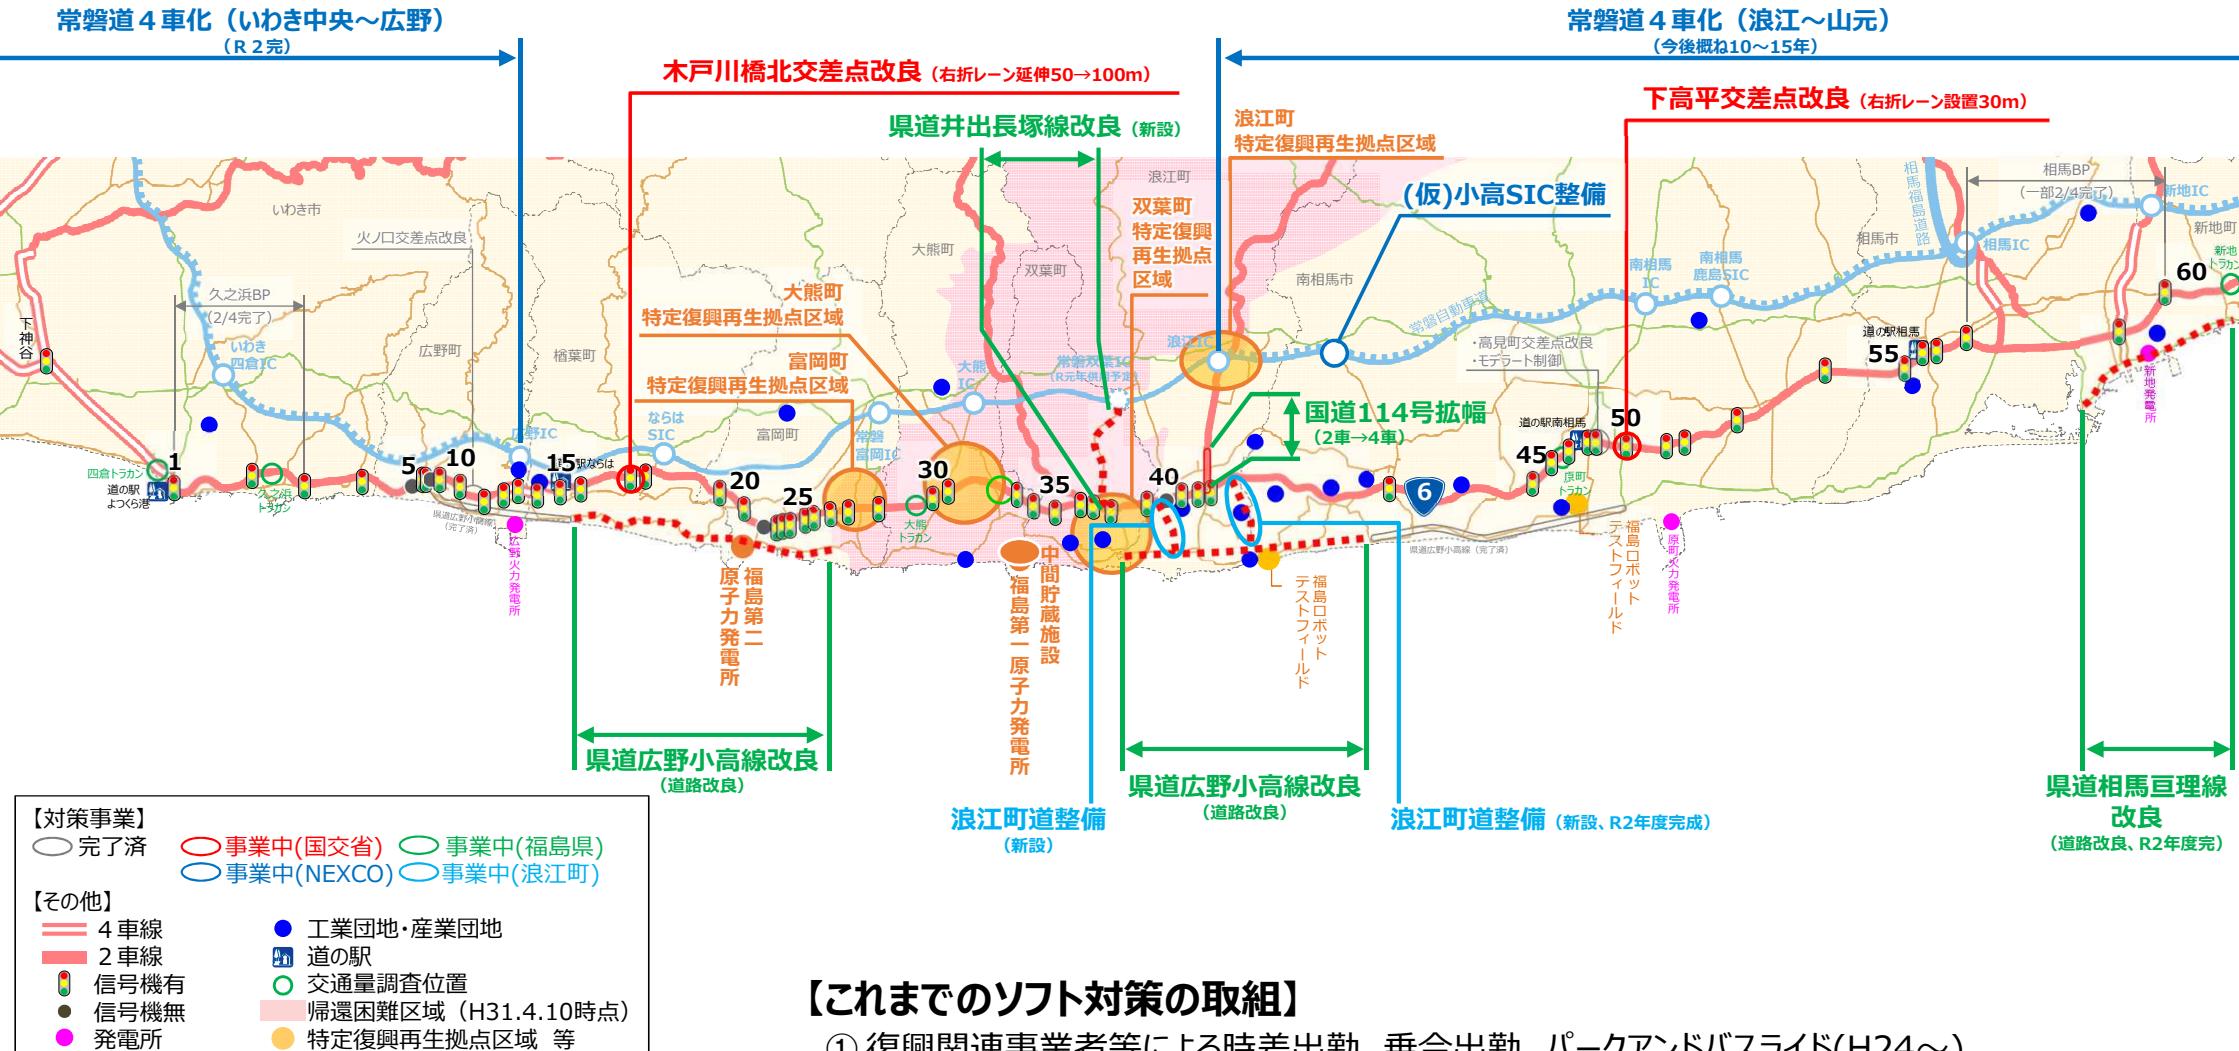
3. 進捗中の道路事業

- 各道路管理者において渋滞対策に資する道路事業を推進しており、浜通り全域でTDM施策を実施中。

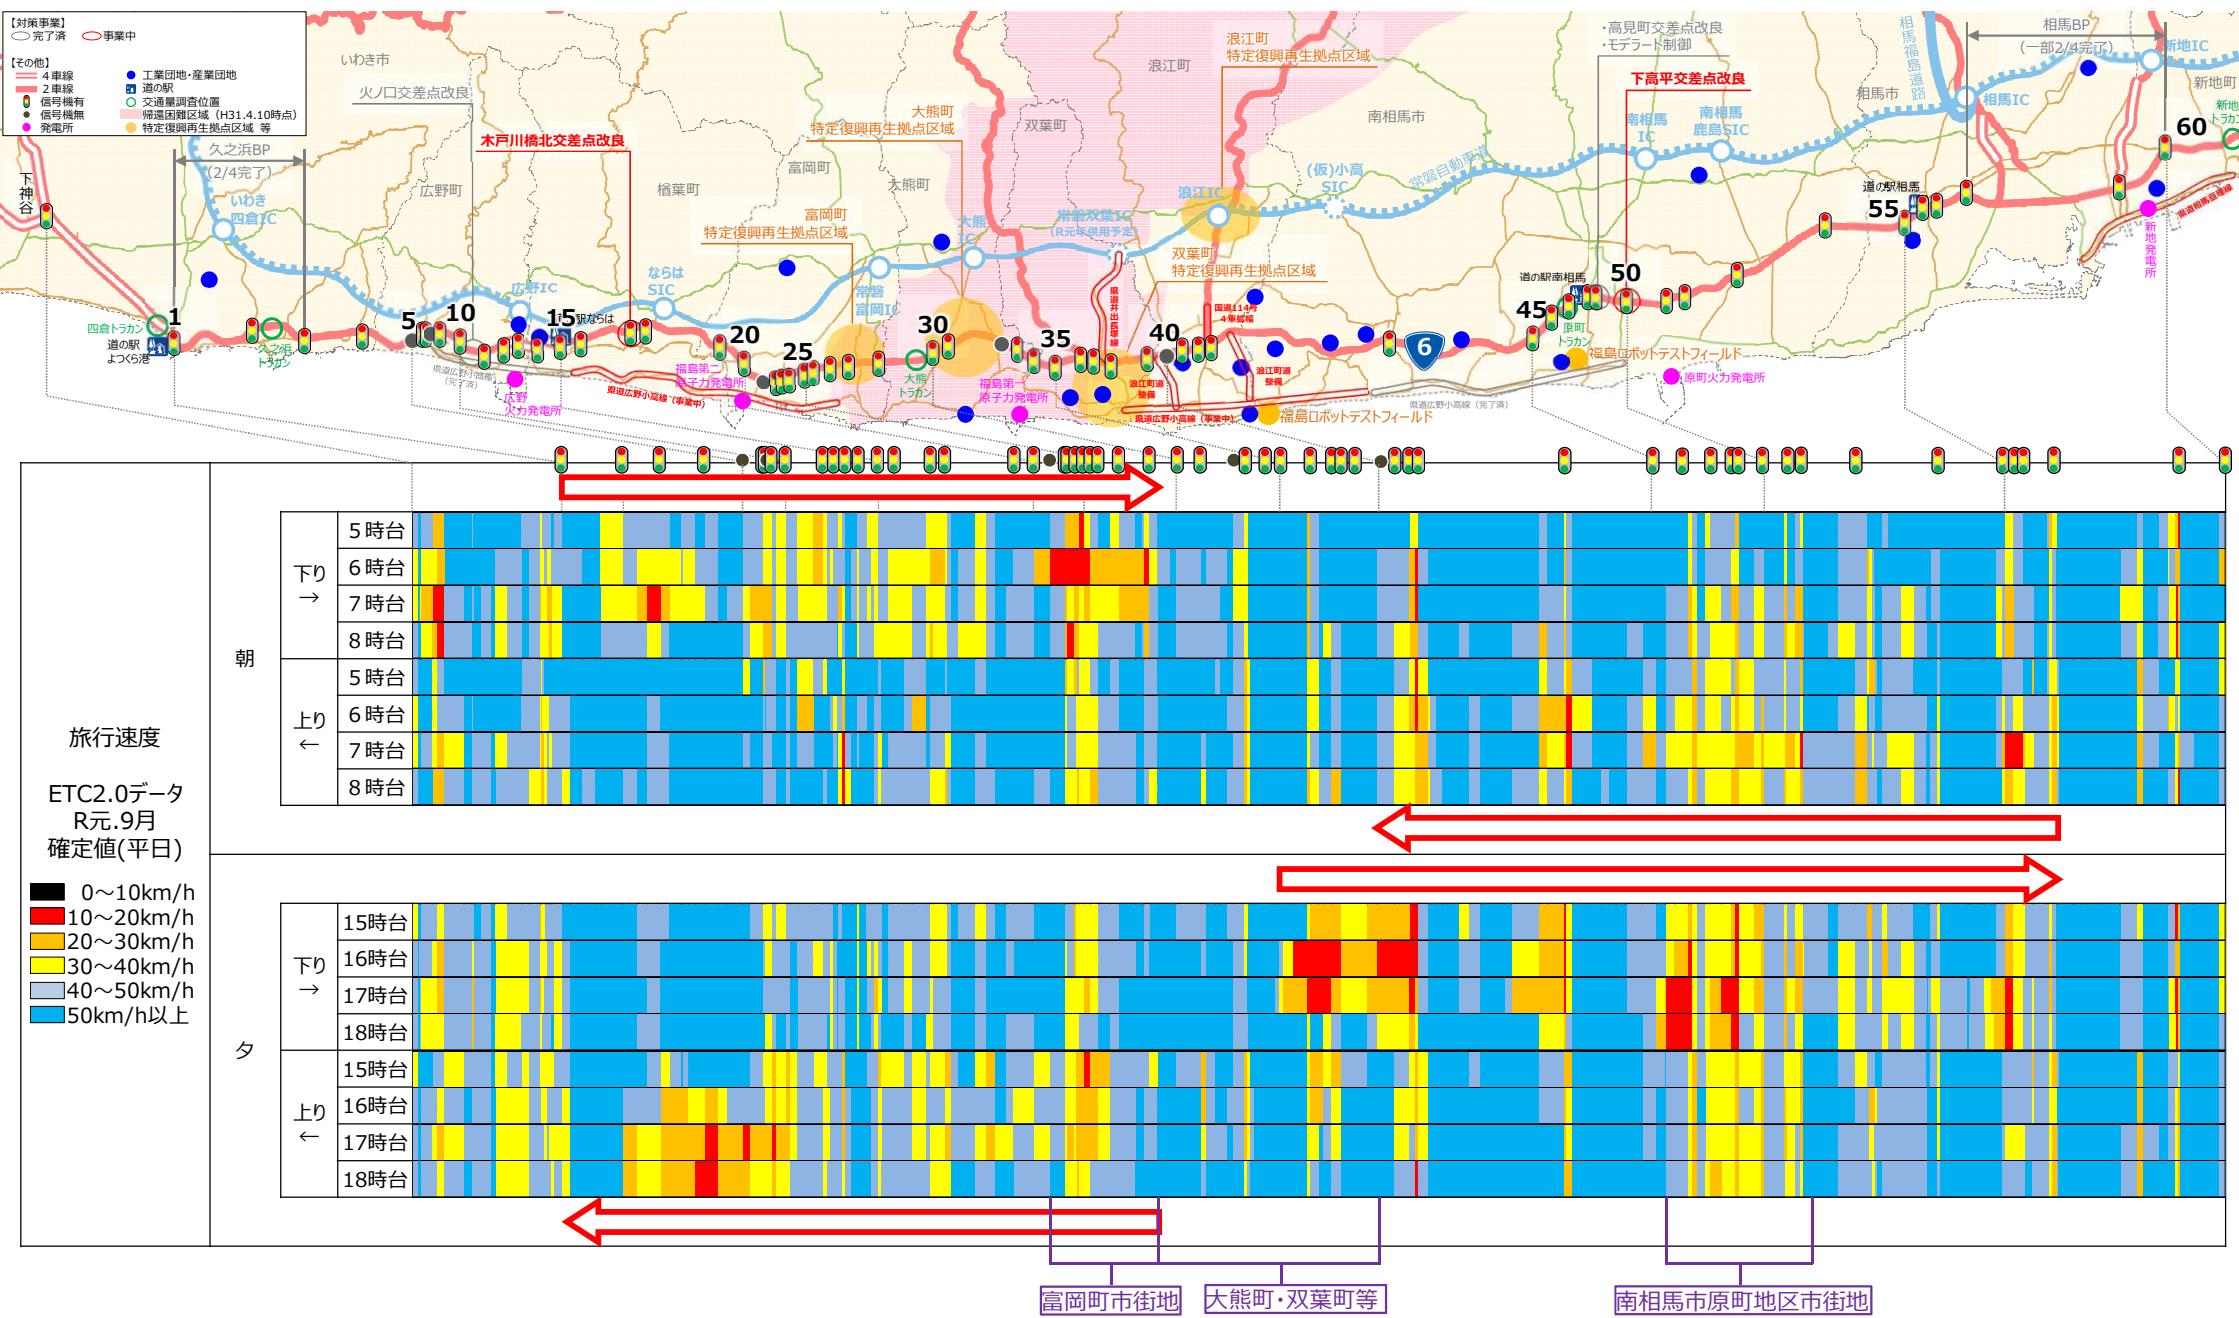
4. 旅行速度の状況

- 朝夕の通勤に伴う交通の集中により、大熊町や双葉町等に向かう方向で速度が低下。
- 富岡町や南相馬市原町区では、沿道が市街地化されていることから、通過により上下方向共に速度が低下。

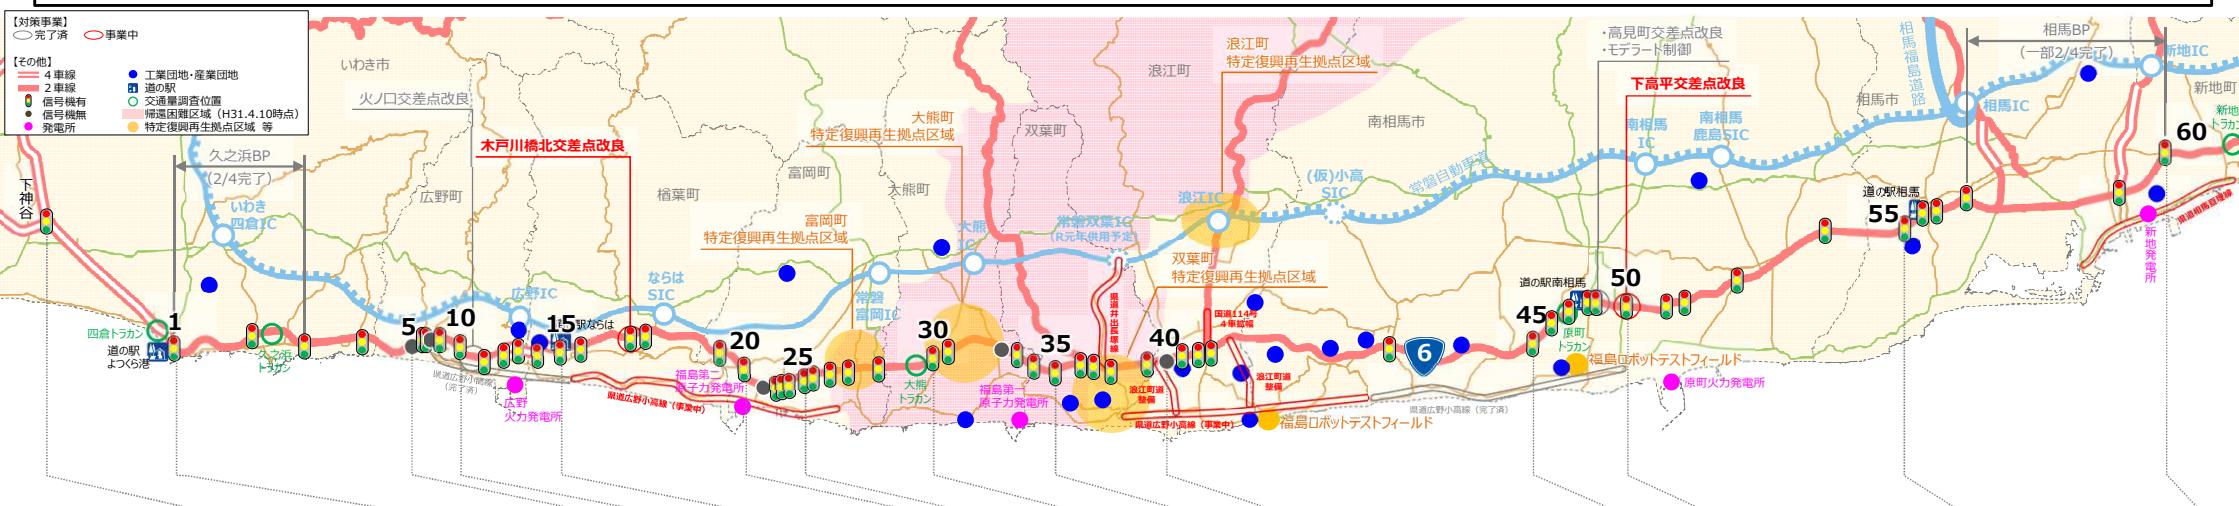
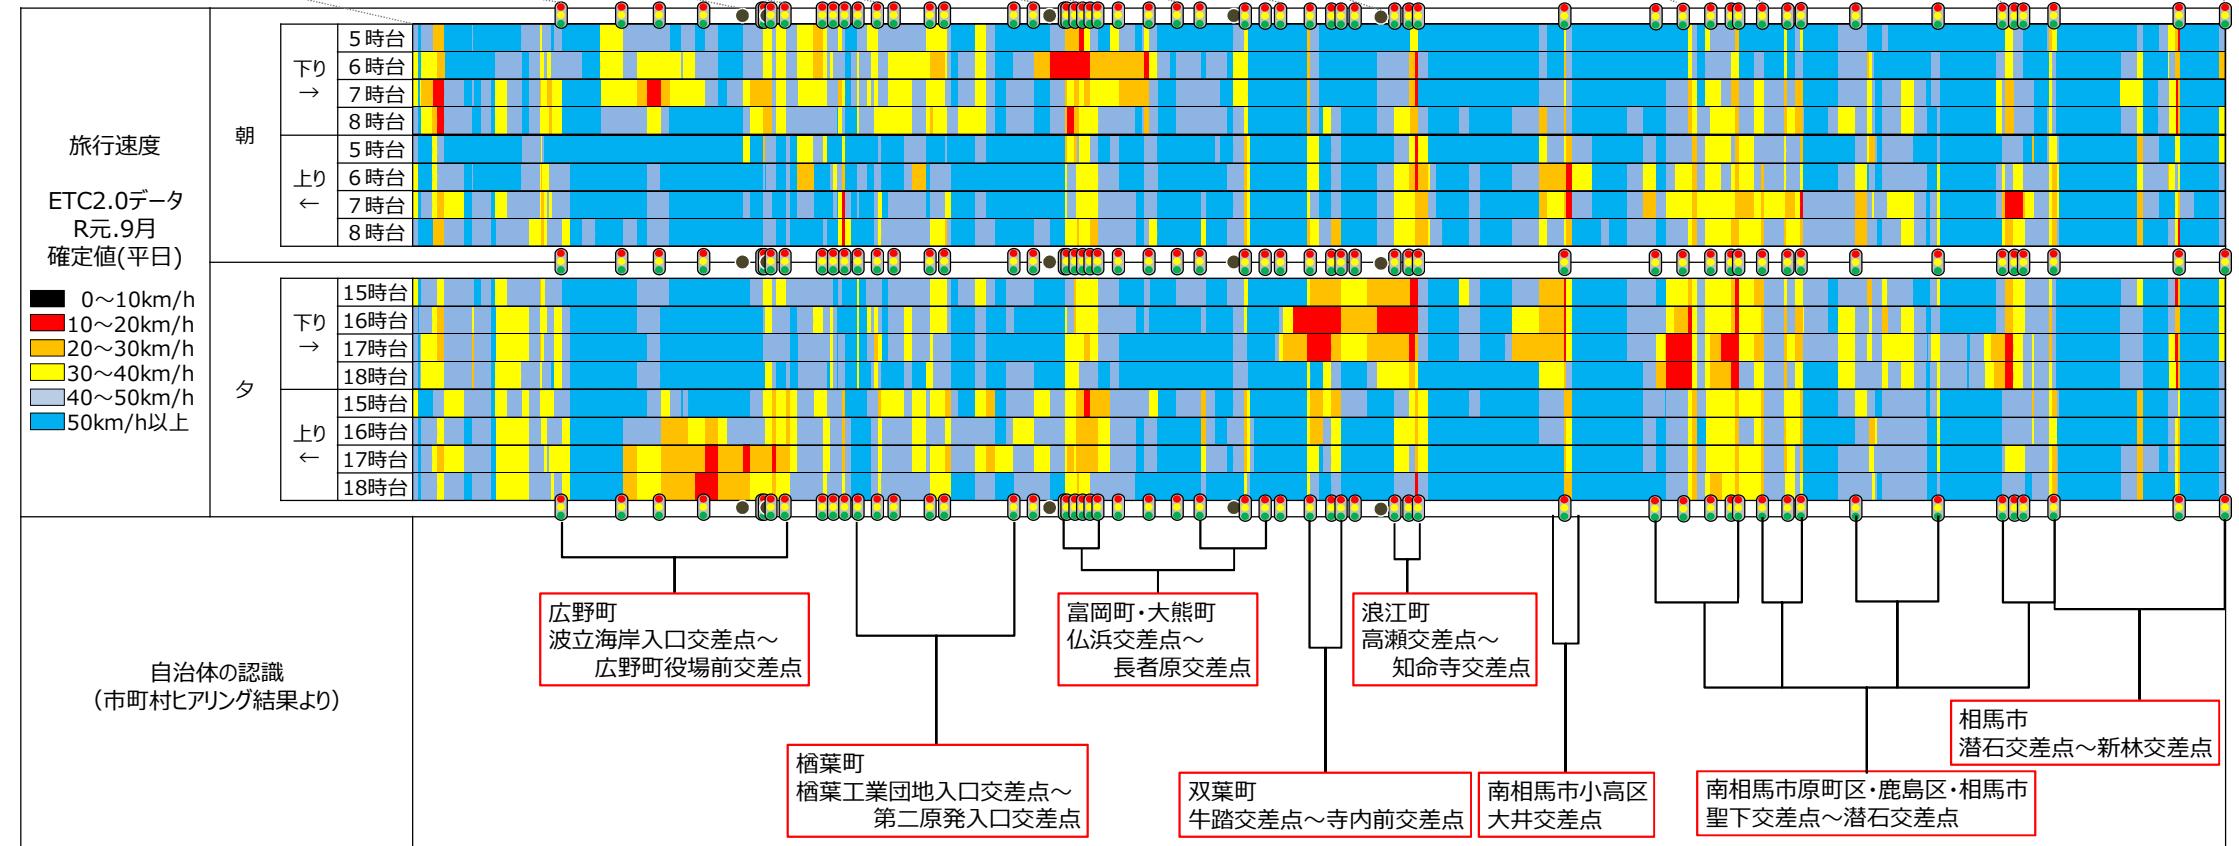
5. 自治体や道路利用者の渋滞認識

- 特に朝夕、20km/h前後の旅行速度が連続する範囲で渋滞を認識。

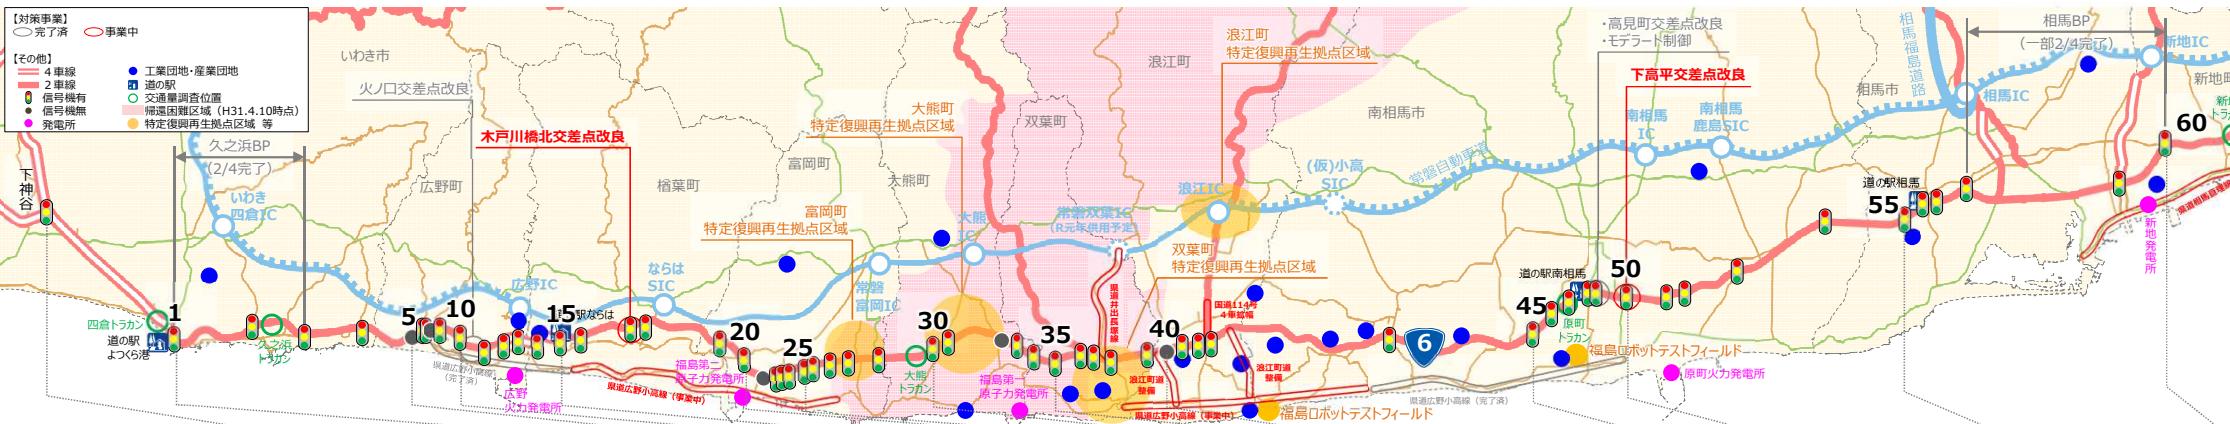
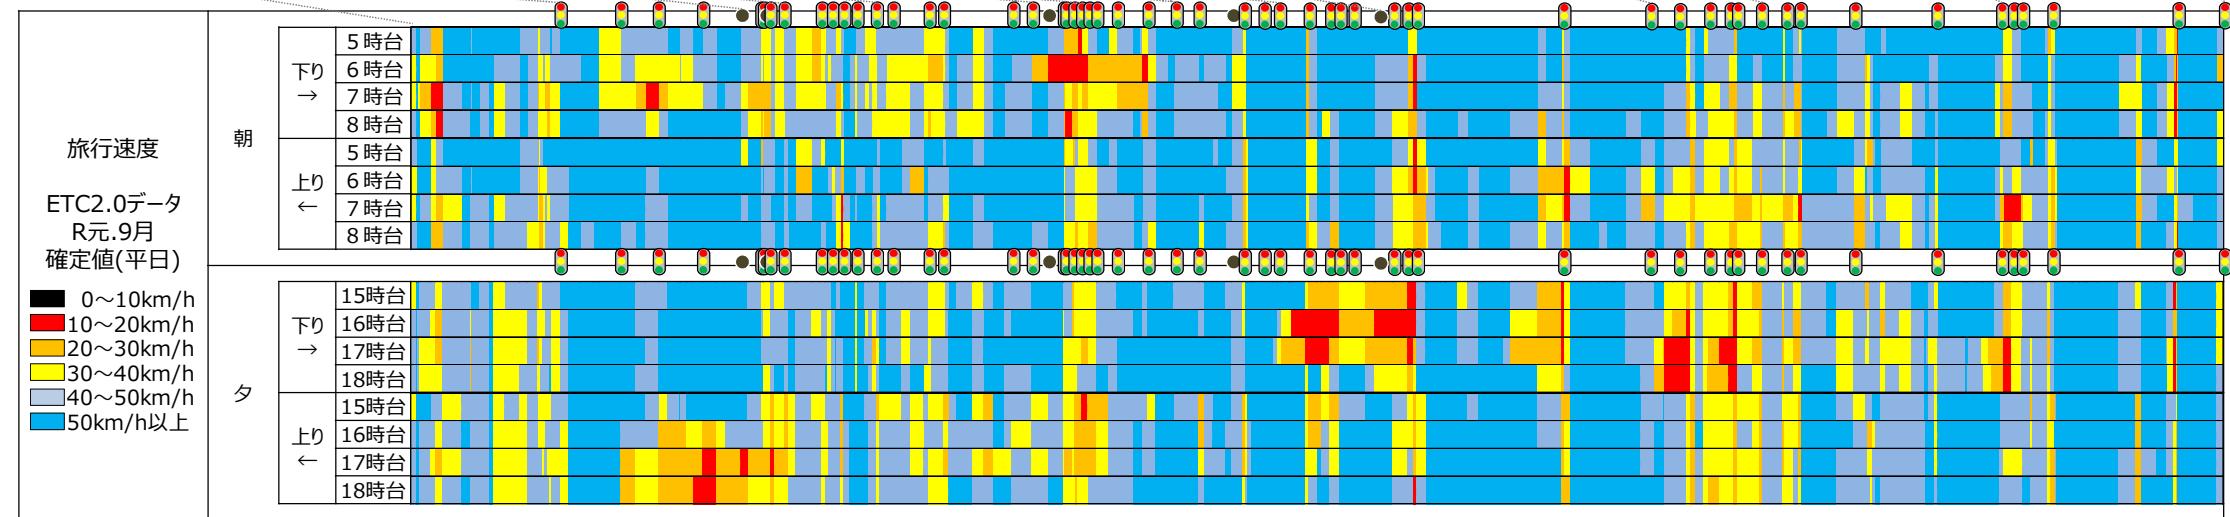
6. 速度低下区間・箇所の抽出

- 道路利用者等の認識及び最新の旅行速度から、「朝夕に30km/h未満が連続し、一時的に20km/h未満になる箇所」を抽出。

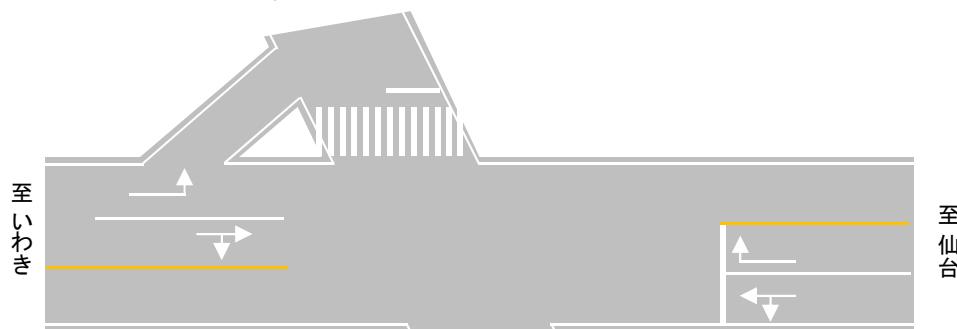
対策前

- ・『下高平交差点』、『木戸川橋北交差点』において交差点改良を実施中

下高平交差点

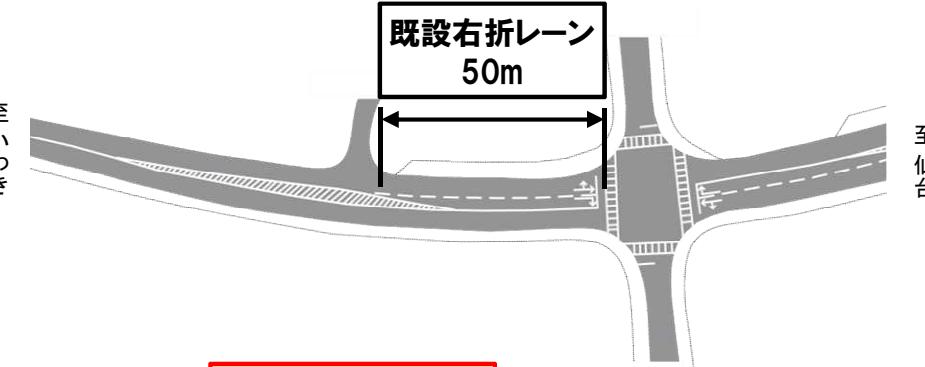
対策前

木戸川橋北交差点
