平成19年9月17日洪水

# 洪水の記録

# ① 洪水の概要

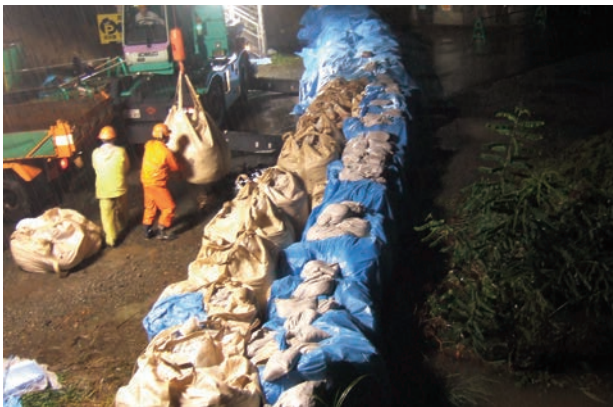
栗石川左岸の無堤部における水防活動（盛岡市駅前通地区）

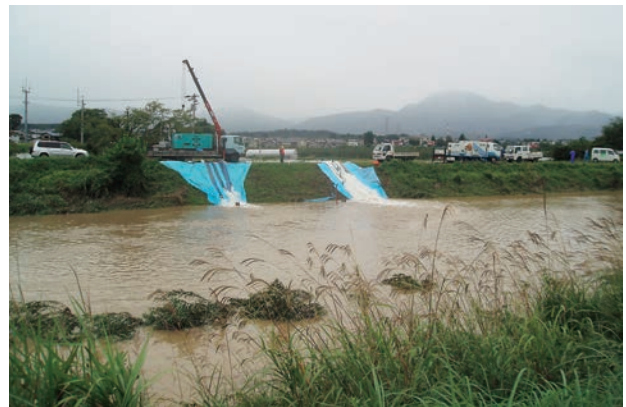
排水ポンプ車による内水排除（紫波町高水寺地区）

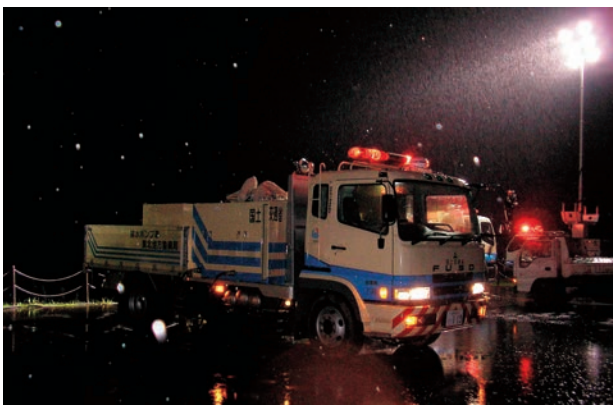
排水ポンプ車による内水排除（花巻市後川地区）

花巻市の後川地区救急内水施設では、9月17日から9月18日にかけて施設計画規模（計画降雨159mm）を大幅に上回る、総雨量205mm（花巻雨量観測所）を観測した。

このため、後川地区救急内水施設に排水ポンプ車3台を緊急的に追加配備し家屋浸水被害を軽減した。

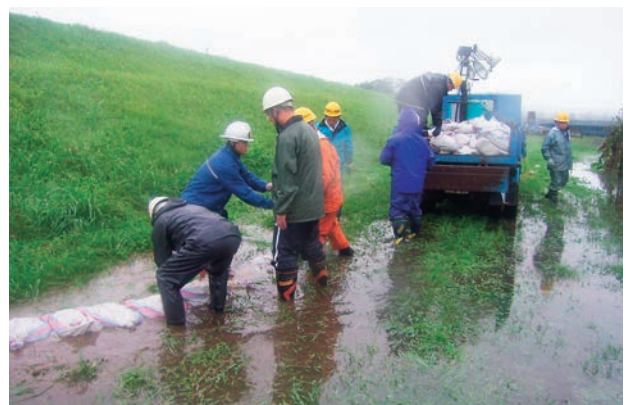
堤防漏水対策のための水防活動（奥州市江刺区岩谷堂）

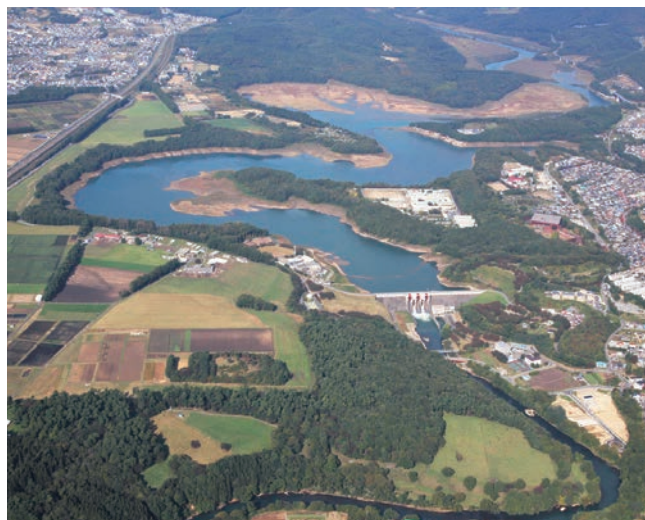
平常時の状況

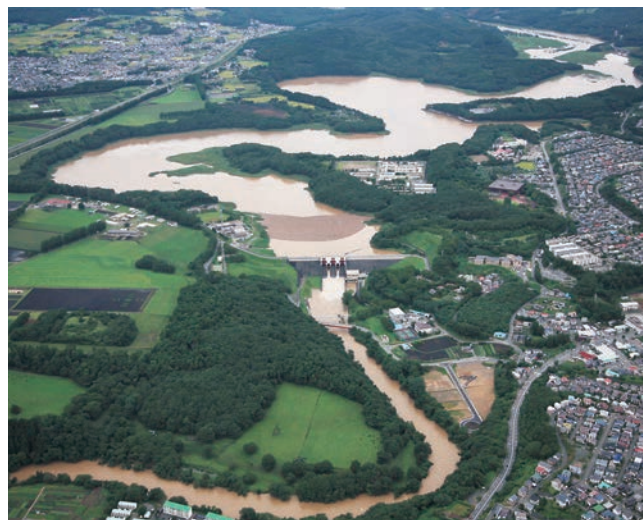
洪水調節の状況(平成19年9月18日)

**大量の流水や流木を貯め込み、下流の被害を軽減**

ダム管理以来最大の流入量を記録した四十四田ダム（北上川）と御所ダム（雫石川）では大量の流水や流木を貯留し、洪水調節の機能が果たされた。

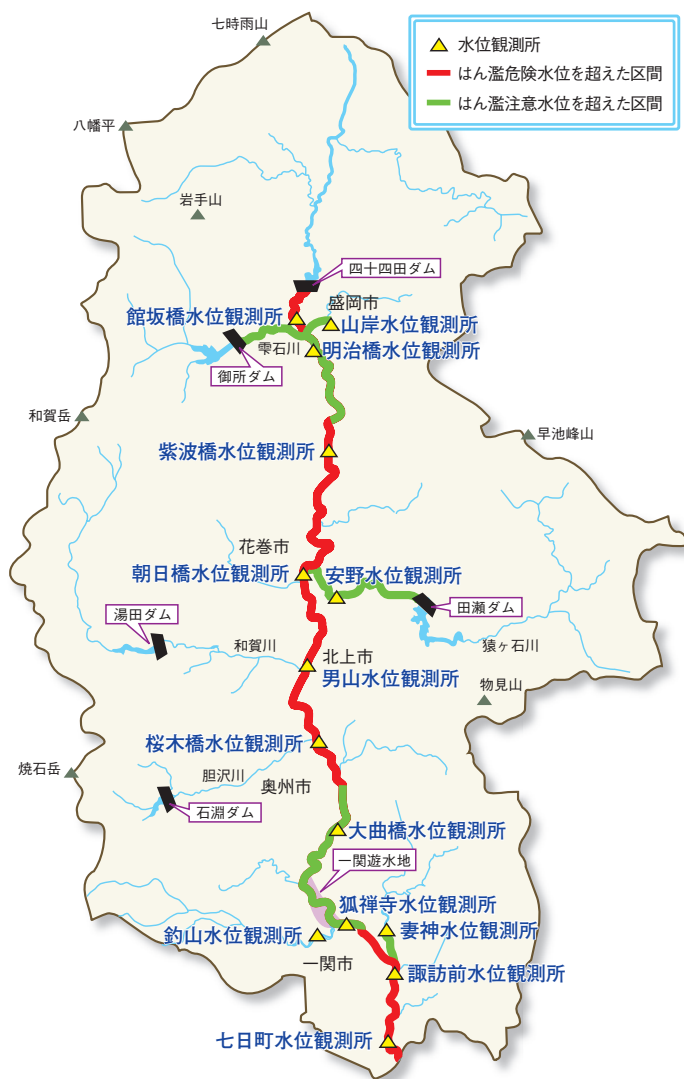
#### ●北上川流域と出水状況

また、小康状態となっていた雨が夕方にかけて再び強くなり、北上川の水位はさらに上昇を続け、17日17時に男山水位観測所でははん濫危険水位（4.1m）を超え、館坂橋（盛岡市）、紫波橋（紫波町）、朝日橋（花巻市）、桜木橋（奥州市）、諏訪前（一関市）の水位観測所でもはん濫危険水位を上回る結果となった。

各観測所の最高水位は、17日23時から18日20時までの間に観測され、その後は水位低下を続け、20日8時にはすべての基準水位観測所で水防団待機水位を下回った。

北上川本川の水位観測所は、長時間にわたりはん濫注意水位を超えることとなり、その超過時間は最大53時間にも及んだ。

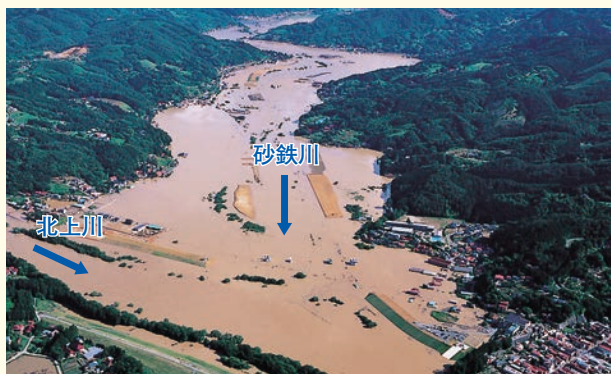
平成14年7月洪水の状況（堤防整備前）

岩手県南部に位置する砂鉄川（一関市川崎町：旧川崎村）は、平成10年8月洪水及び平成14年7月洪水で甚大な被害が発生したため、国土交通省、岩手県、一関市川崎町及び一関市東山町（旧川崎村及び旧東山町）が連携し、緊急治水対策事業（床上浸水対策特別緊急事業：平成11年度～平成17年度、河川災害復旧等関連緊急事業：平成14年度～平成17年度）により、堤防整備や河道掘削を実施した。

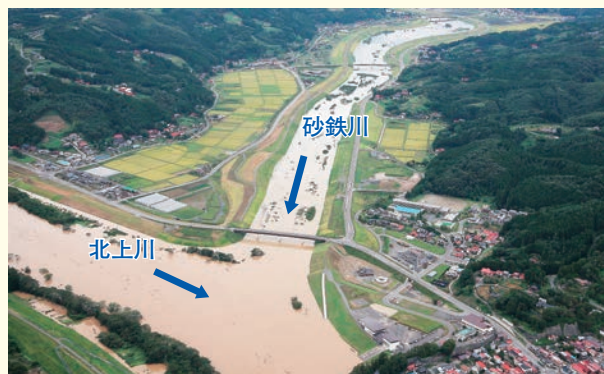
平成19年9月洪水の状況（堤防整備後）

今回の洪水は、砂鉄川合流部付近にある諏訪前水位観測所で平成10年8月洪水を上回る規模となり、平成14年7月洪水に次ぐ水位となったが、抜本的な堤防整備等が完了していたことにより、砂鉄川のはん濫による浸水被害の解消が図られている。

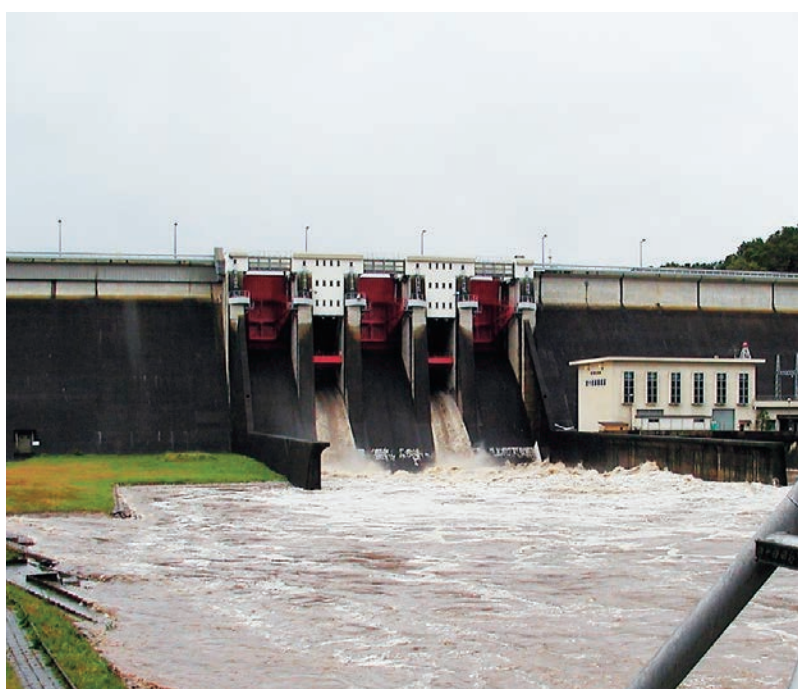
ダムによる洪水調節の状況（四十四田ダム）

北上川流域の北西部で強く降り続いた雨の影響により、御所ダムでは流域平均雨量が295mmに達し、5ダムのうち3ダム（四十四田ダム、御所ダム、湯田ダム）で洪水調節開始流量を上回る出水となった。

各ダムの最大流入量は、四十四田ダム966m<sup>3</sup>/s、御所ダム2,198m<sup>3</sup>/s、田瀬ダム285m<sup>3</sup>/s、湯田ダム1,522m<sup>3</sup>/s、石淵ダム123m<sup>3</sup>/sを記録し、四十四田ダムと御所ダムではダム管理以来最大の流入量となった。

また、四十四田ダム、田瀬ダム、湯田ダム、石淵ダムにおいては、北上川の水位が上昇して危険な状態となったことから、降雨及び流入量の状況を確認しつつ、本来の操作よりダム放流量を少なくし、下流河川の被害の軽減を図った。

この洪水における5ダムの操作により、約113,480,000m<sup>3</sup>をダムに貯め込み、北上川流域の被害軽減に大きな効果を発揮している。

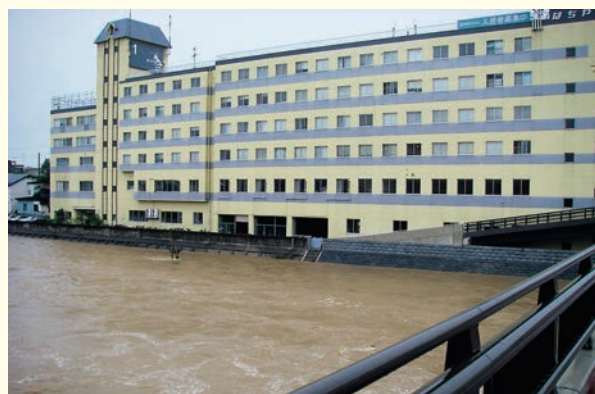
ダムは、洪水がおきた時に河川の上流から流れ込んでくる水の量をダムで調節して下流に流します。ダムの「洪水調節」は、下流の河川の水位を低く抑え、洪水の被害を軽減させています。

洪水調節後の下流の状況 (館坂橋付近:平成19年9月18日)

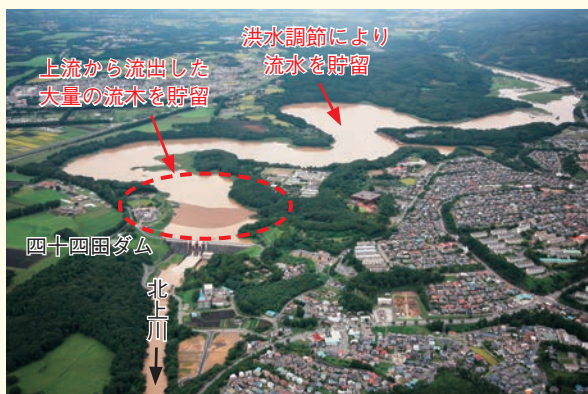
四十四田ダムによる洪水調節 (平成19年9月18日)

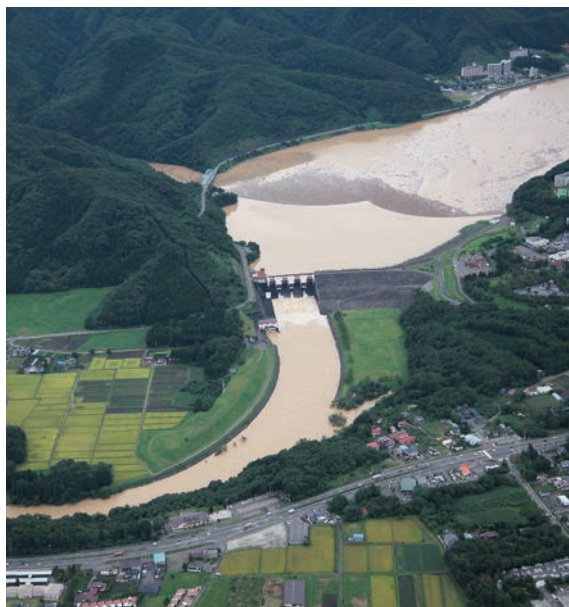
御所ダムによる洪水調節

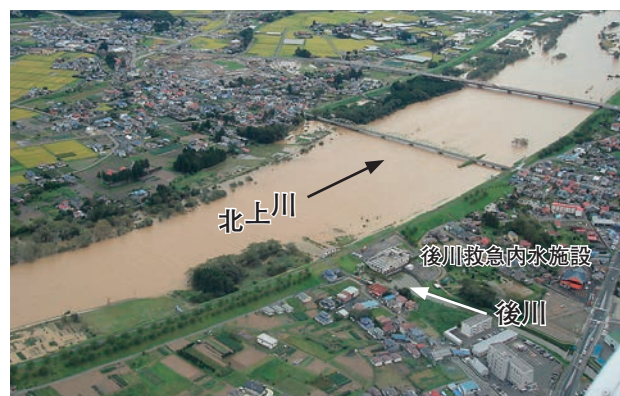
後川地区救急内水施設（平成19年9月18日）

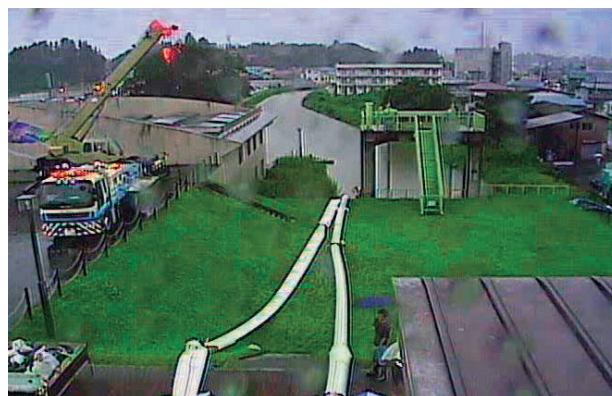
排水ポンプ車による排水作業状況（後川地区救急内水施設）
