令和元年10月12日の台風19号に伴う降雨による出水概要

【第2報】

国土交通省東北地方整備局北上川下流河川事務所

令和元年10月12,13日(台風19号) 出水の概要 鳴瀬川水系吉田川

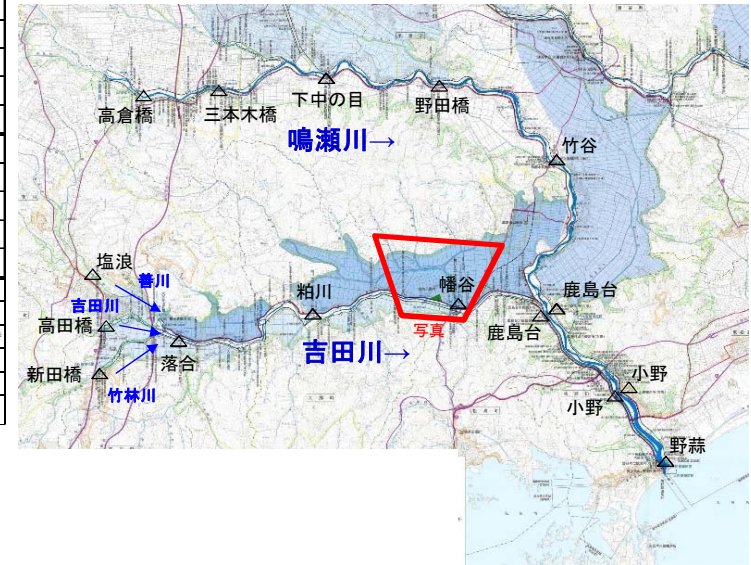
【水位観測所位置図】

- 鳴瀬川流域の鳴瀬川・吉田川・善川・竹林川の16観測所のうち11観測所で観測史上第1位の水位を観測。
- 吉田川筋の観測所では6観測所において計画高水位を超過。

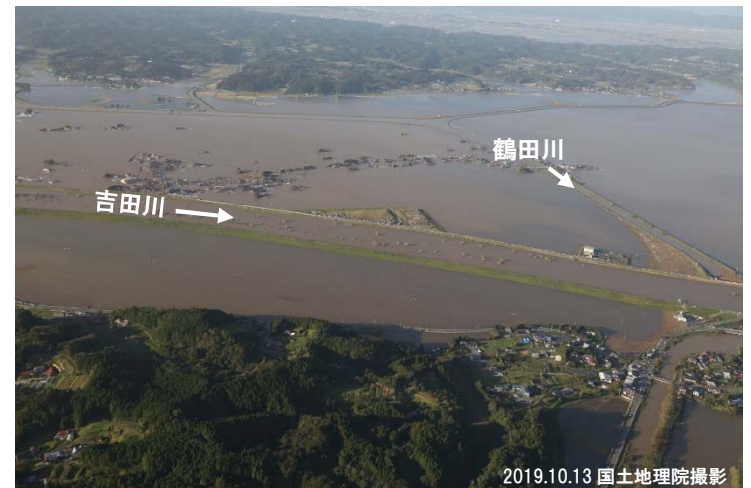
【吉田川の氾濫状況】

- 吉田川の水位観測所では、約27kmの区間で**計画高水位(HWL)を上回る水位を観測**。
- 昭和61年、平成27年の洪水波形と比較すると、急激な水位上昇が見られる。

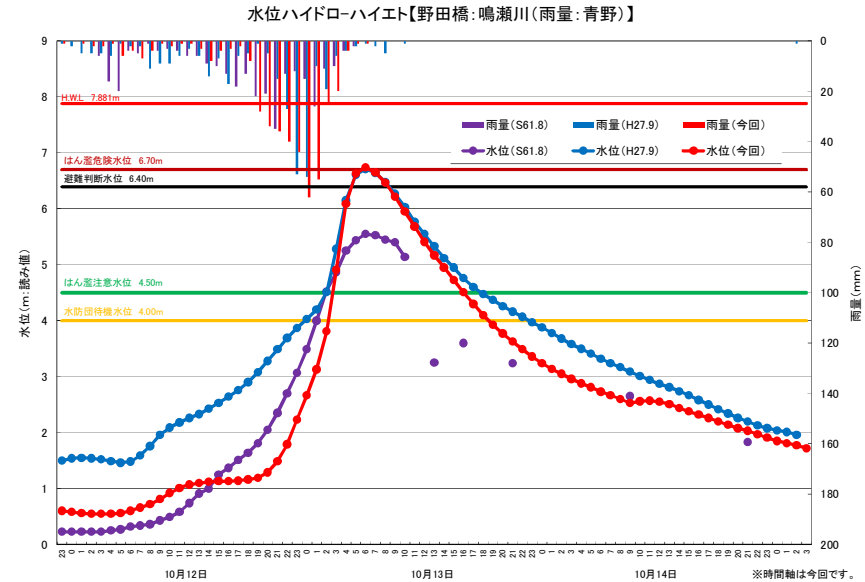
- 鳴瀬川の水位観測所では、HWLは超過しなかったものの、氾濫危険水位を上回る水位を観測。
- 昭和61年、平成27年の洪水波形と比較すると、急激な水位上昇が見られる。

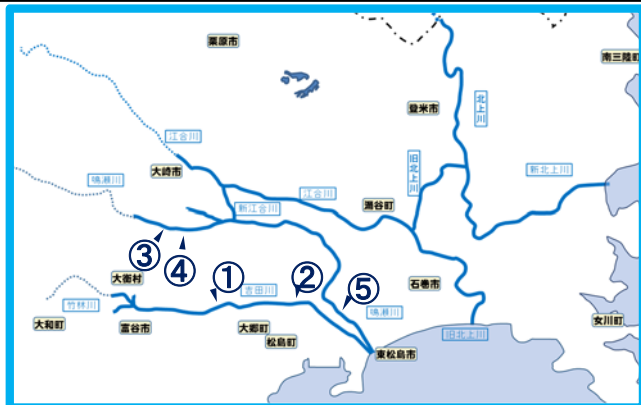
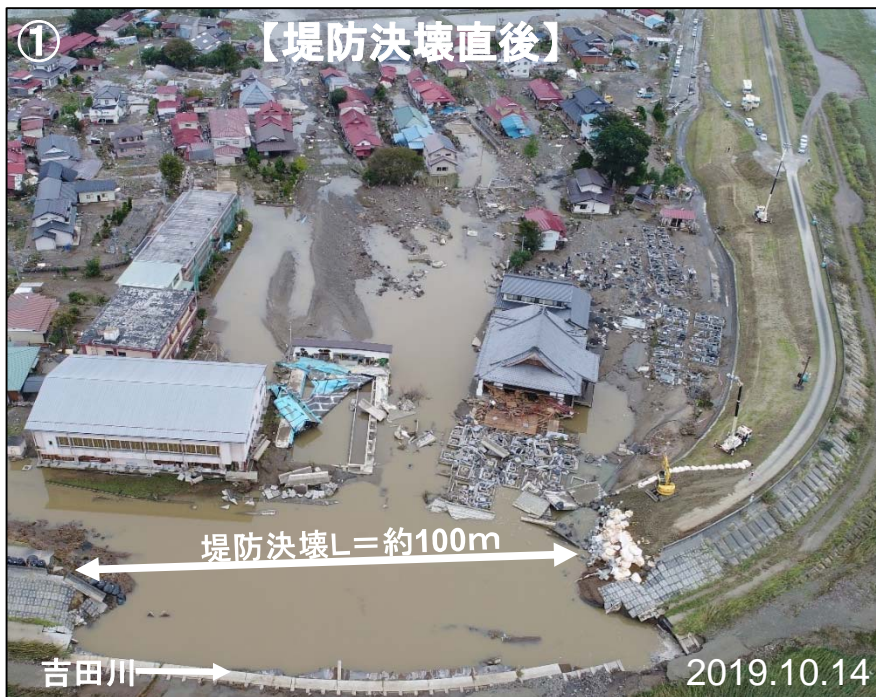
- 鳴瀬川水系吉田川においては、10月13日に吉田川左岸20.9kの黒川郡大郷町地先において、約100mにわたり堤防の決壊を確認し、同日12時より**24時間体制で緊急復旧を実施**。
- 10月18日16時に、決壊箇所を応急的に締め切る仮堤防の施工が完了。同月27日17時に二重締切の施工が完了。

- 10月13日 12時 工事に着手
※24時間体制による施工を実施
- 10月18日 16時 仮堤防の盛土が完了
- 10月27日 17時 鋼矢板による二重締切が完了

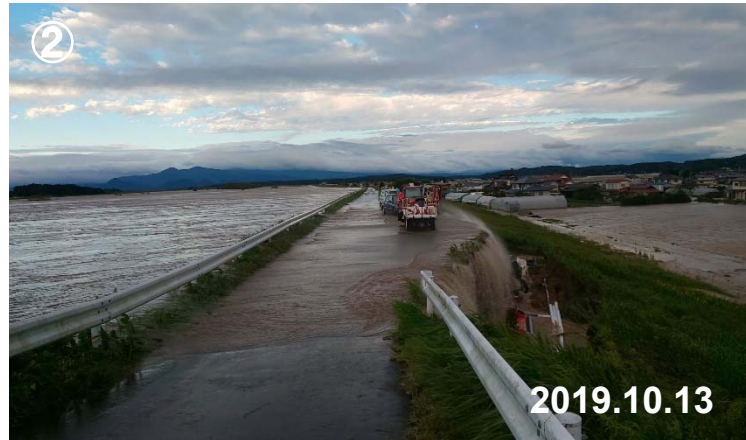
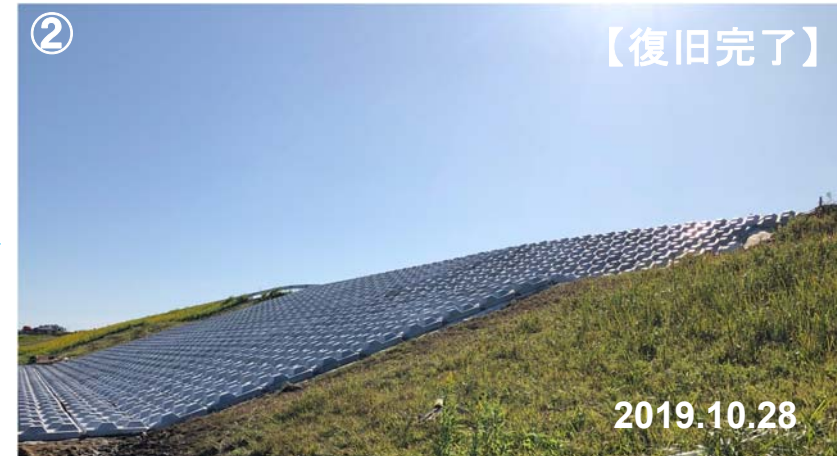
No.	河川名	場所	被害状況	復旧工事状況
②	吉田川	<small>おおばさまかわきた</small> 大崎市鹿島台大迫川北 地先 左岸 14.8k	堤防法くずれ	緊急復旧工事完了(10月28日11時)

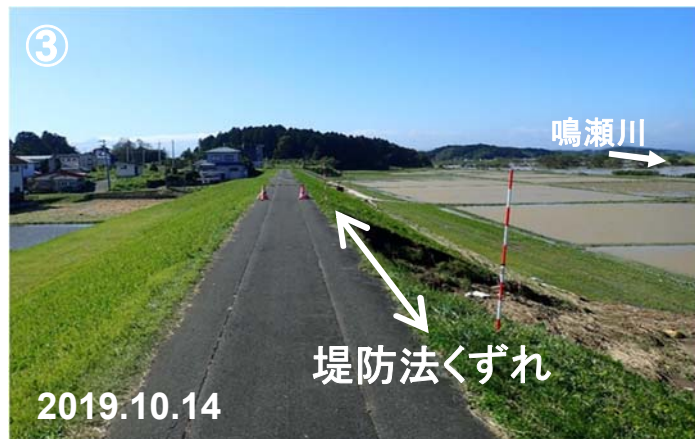
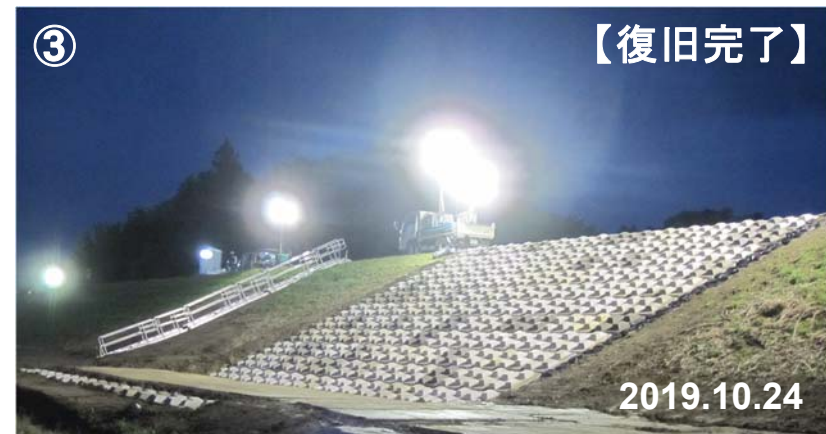
No.	河川名	場所	被害状況	復旧工事状況
③	鳴瀬川	<small>さんほん きめぐりやま</small> 大崎市三本木廻山 地先 右岸 38.4k	堤防法くずれ	緊急復旧工事完了(10月24日18時)

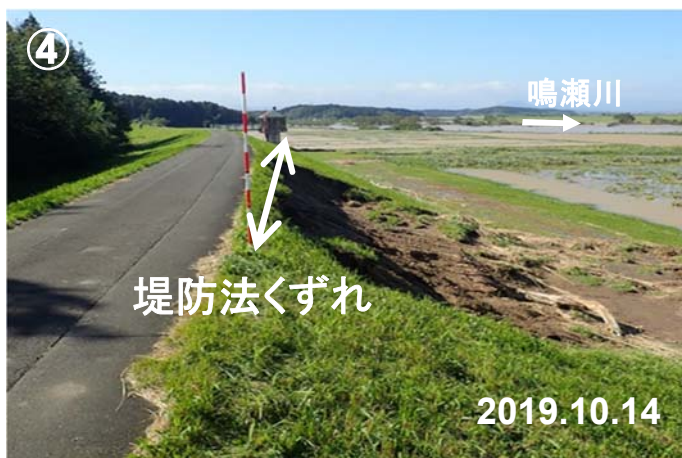
No.	河川名	場所	被害状況	復旧工事状況
④	鳴瀬川	大崎市三本木 <small>ありがふくろ</small> 蟻ヶ袋 地先 右岸 38.1k	堤防法くずれ	緊急復旧工事完了(10月24日18時)

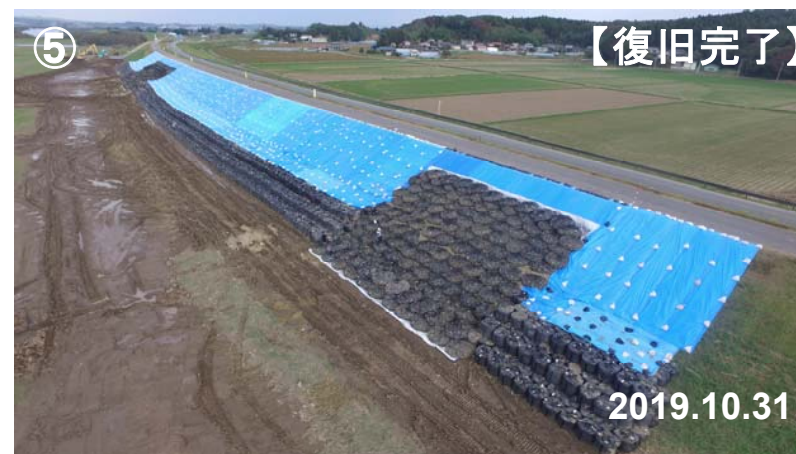
No.	河川名	場所	被害状況	復旧工事状況
⑤	鳴瀬川	東松島市西福田 <small>にしふくだはくさん</small> 白山 地先 左岸 8.4k	堤防法くずれ	緊急復旧工事完了(10月31日17時)

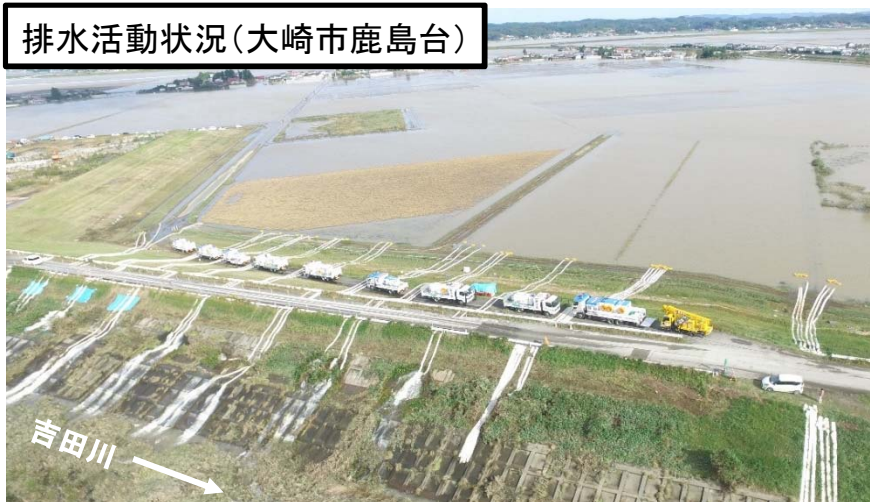
排水活動状況(大崎市鹿島台)

- 大郷町粕川地先において左岸の堤防が決壊したことによる氾濫などにより浸水が発生。
- 東北地方整備局では、他の地方整備局から応援で派遣された排水ポンプ車も含め最大30台の排水ポンプ車を投入して、24時間体制で排水作業を実施。令和元年10月23日に家屋浸水が概ね解消された。

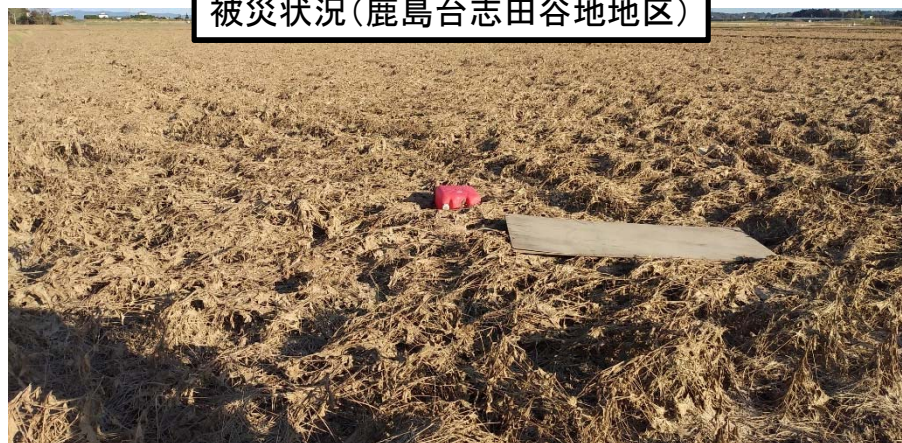
被災状況(鹿島台志田谷地地区)

- 大崎市鹿島台地区において、広範囲の大豆畑が浸水の影響により立ち枯れし収穫できない状況となった。
- 枯れ倒れた大豆は通常の農機具では刈り取りできず、また、対象面積も広範囲(76ha)であったことから、北上下流河川事務所が保有する堤防除草用の機械(4台)を大崎市に無償貸与することで、枯れ大豆の早期処分を支援。

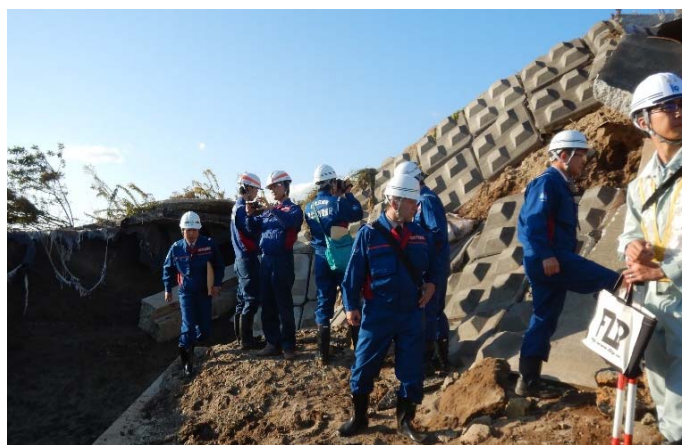
【吉田川決壊箇所 調査状況】

- 鳴瀬川水系吉田川で発生した堤防決壊に対して、被災原因分析を行い再度災害を防止するための堤防復旧工法等を検討することを目的とした「堤防調査委員会」を設立。
- 10月16日に堤防調査委員会委員による堤防決壊箇所の状況を確認・把握するための現地調査を開催。
- 11月7日に堤防決壊と被災のメカニズムについて検討するため、堤防調査委員会を開催。
- 12月3日に被災要因分析及び本復旧工法について検討するため、堤防調査委員会を開催。
