吉田川中流部遊水地に関する説明会

令和6年 12月13・15日
東北地方整備局 北上川下流河川事務所

吉田川中流部遊水地整備について

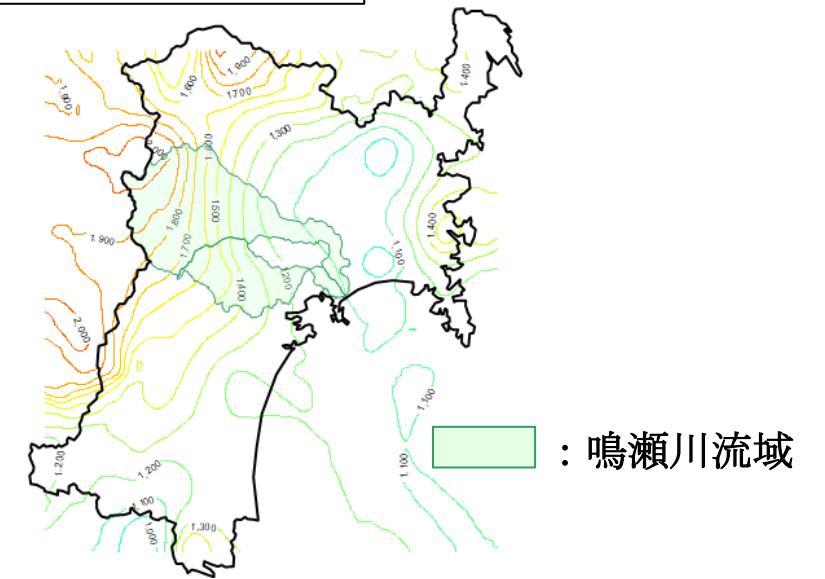
宮城県年間降水量

- 鳴瀬川・吉田川流域は、ともに流域全体が扇を開いた形に広がる放射状流域となっており、東西に長く、東より西に向かうにつれ広がる地形形状となっている。
- 上流域は河床勾配が急、標高差の少ない低平地で水を集め、丘陵部の狭窄部を経て石巻湾に注ぐ。
- 鳴瀬川流域の年間降水量は平野部で1,000~1,200mm程度、奥羽山脈の東側斜面では、1,500mmを越える多雨地域となっている。

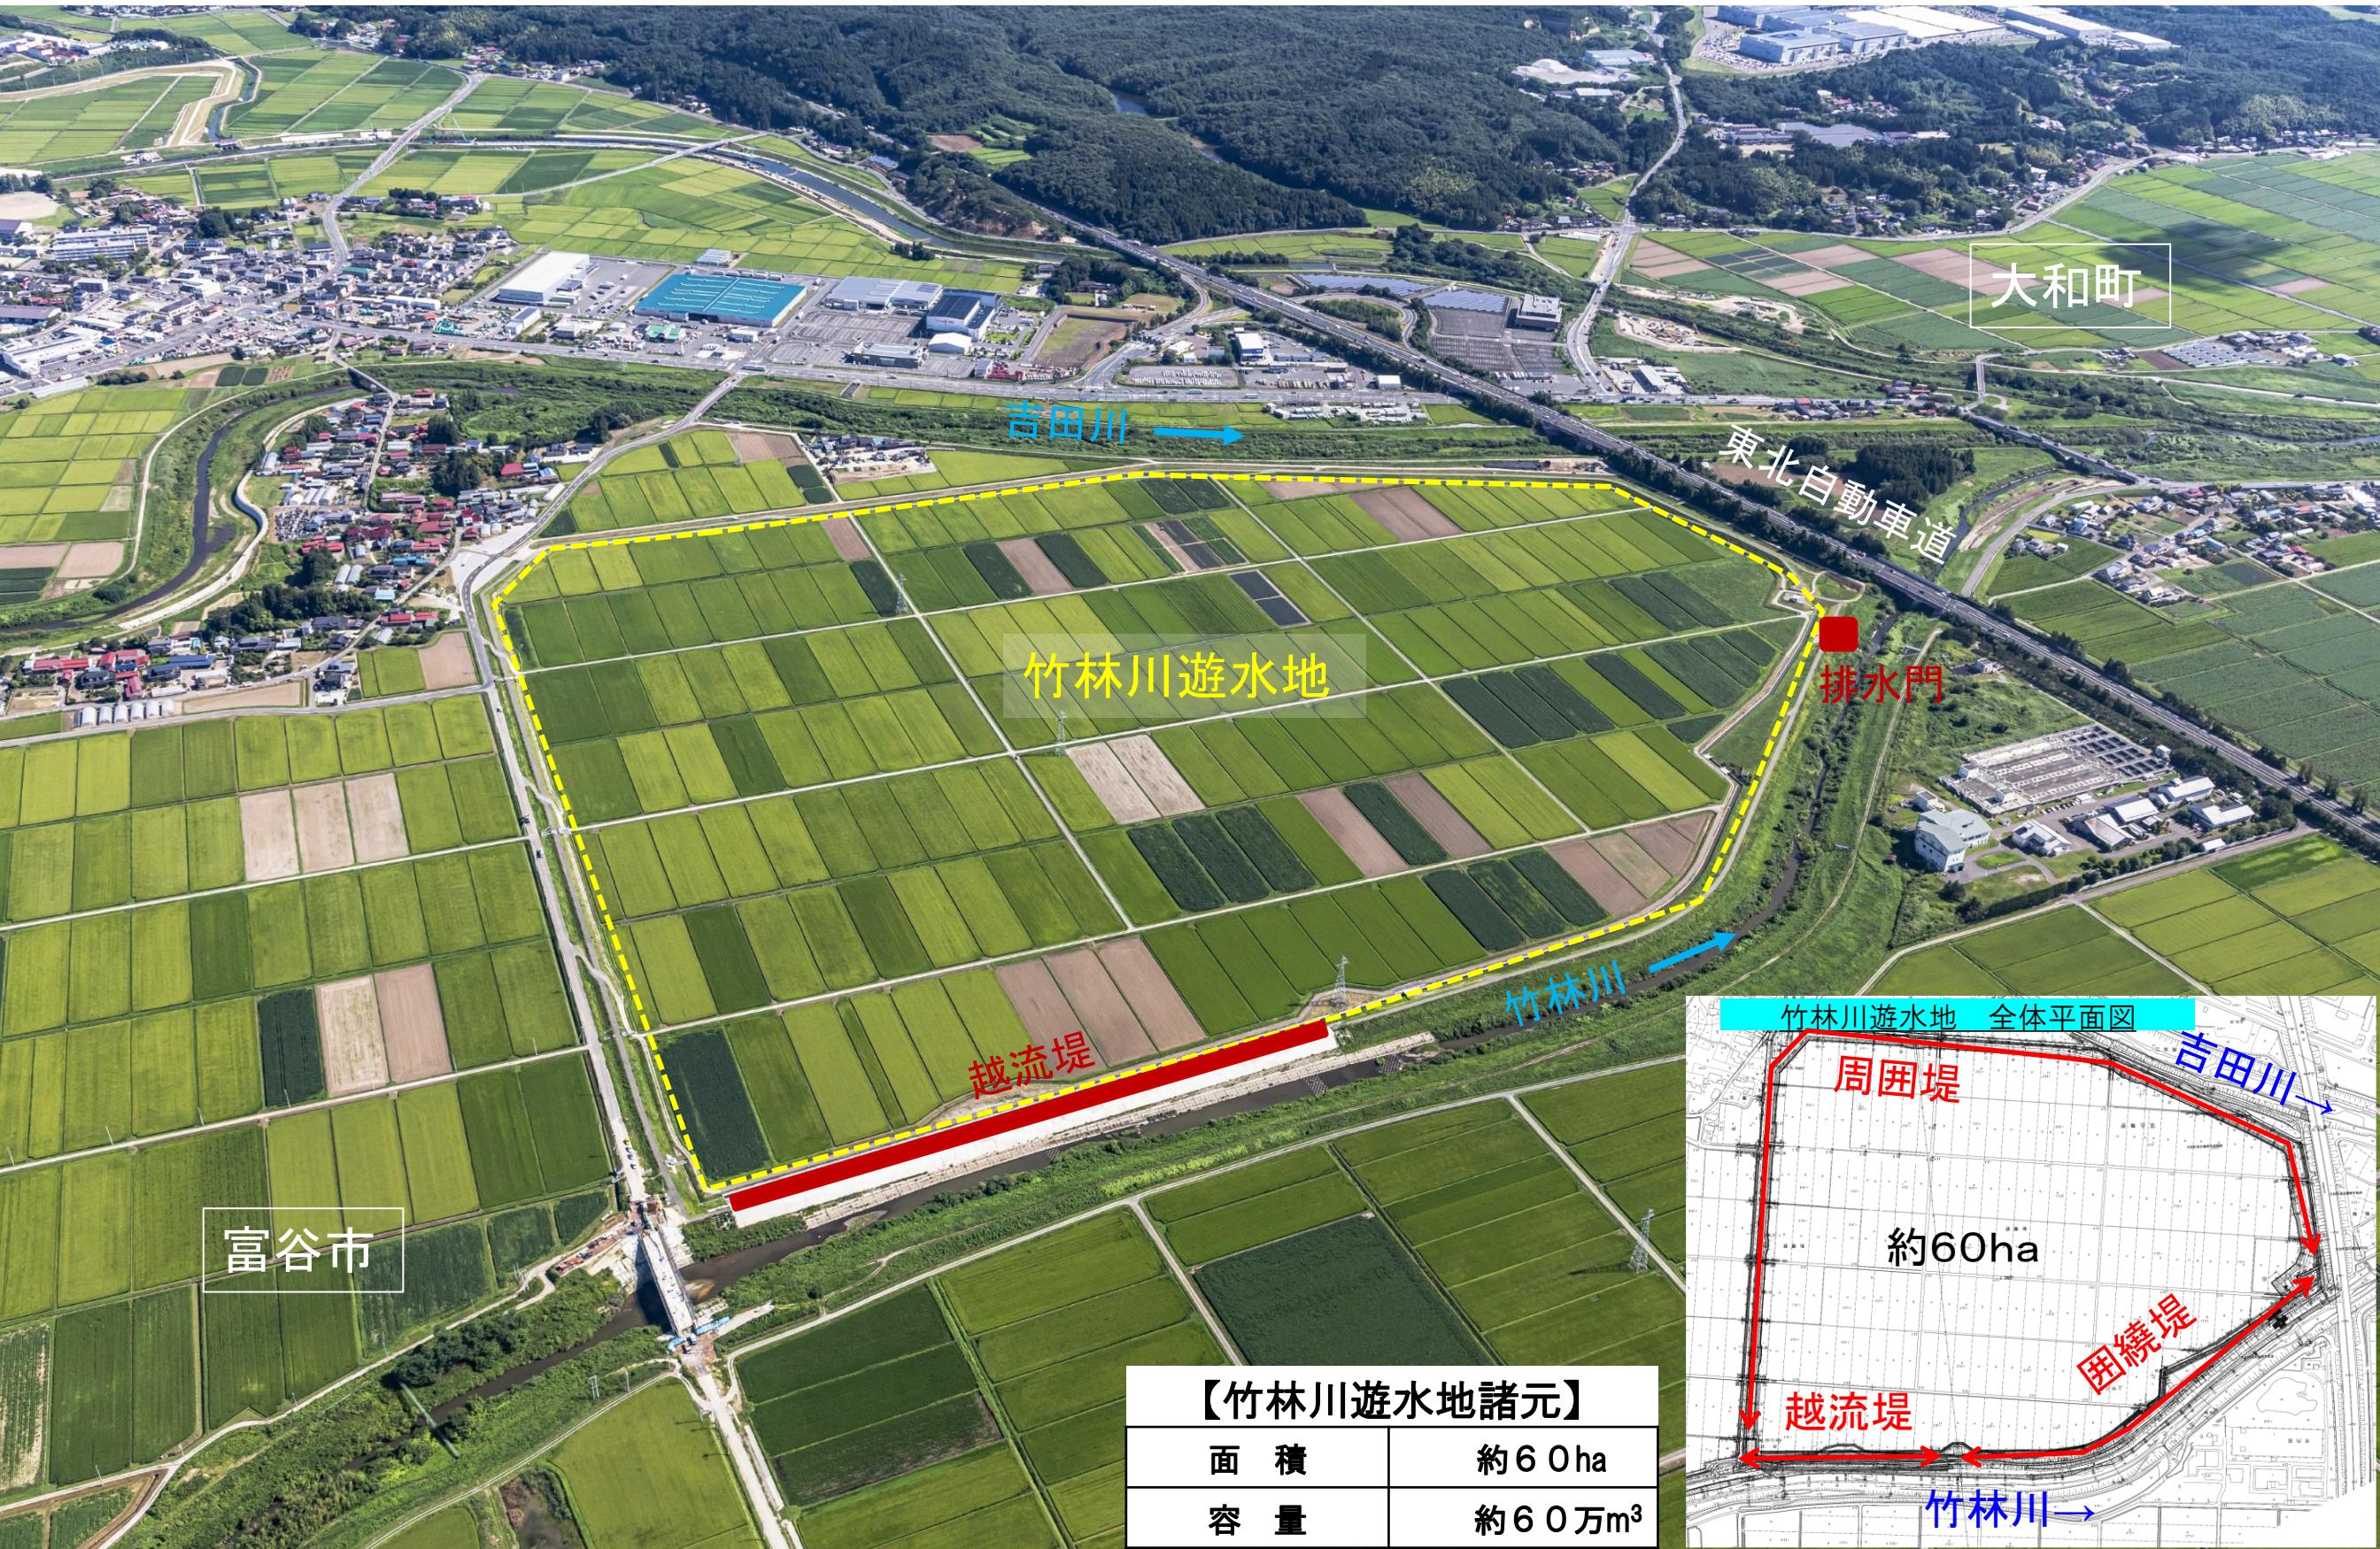
竹林川遊水地(位置、諸元、施設配置)

【竹林川遊水地諸元】	
面積	約60ha
容量	約60万m ³

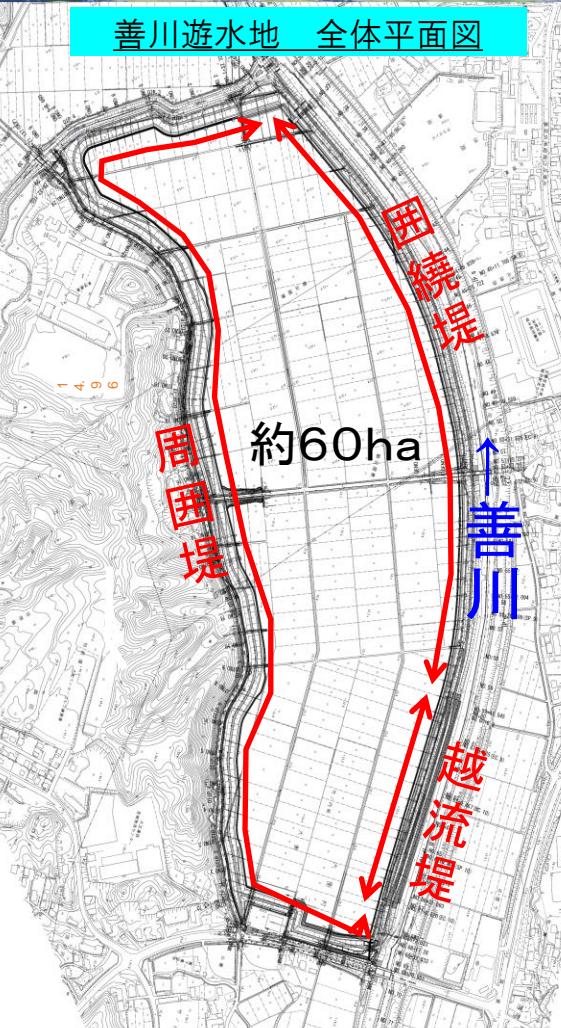
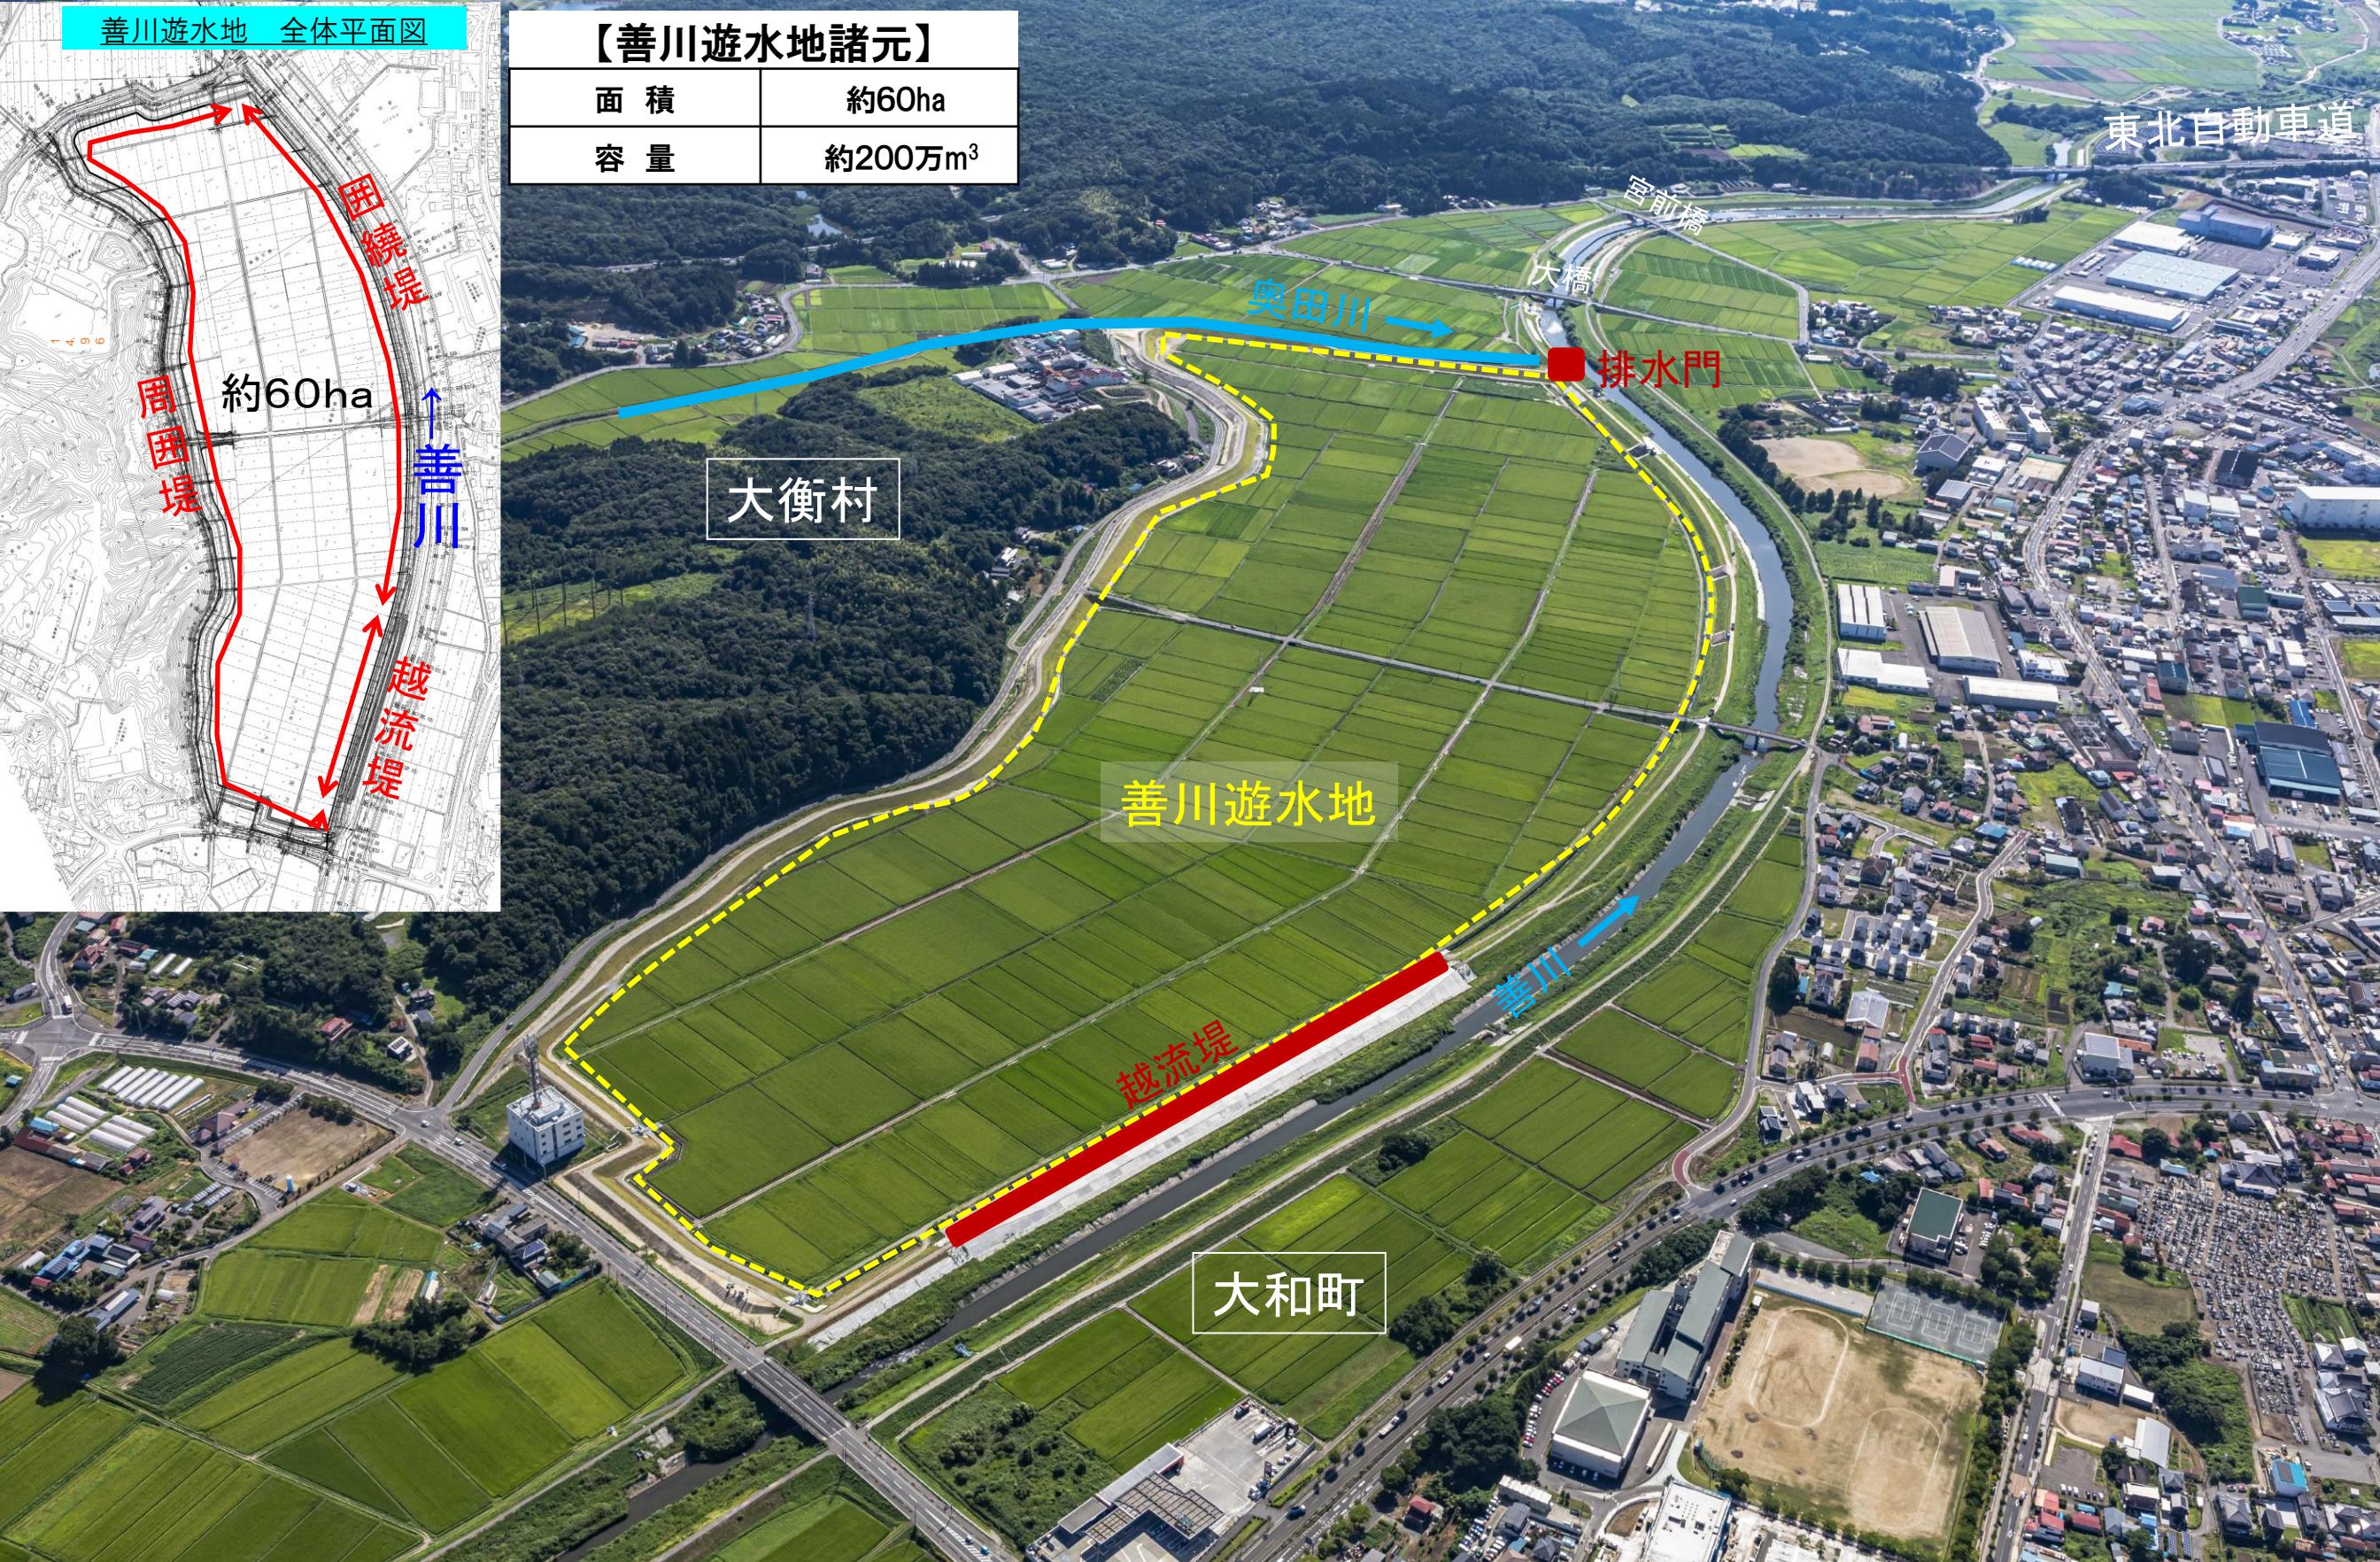
善川遊水地(位置、諸元、施設配置)

【善川遊水地諸元】	
面積	約60ha
容量	約200万m ³

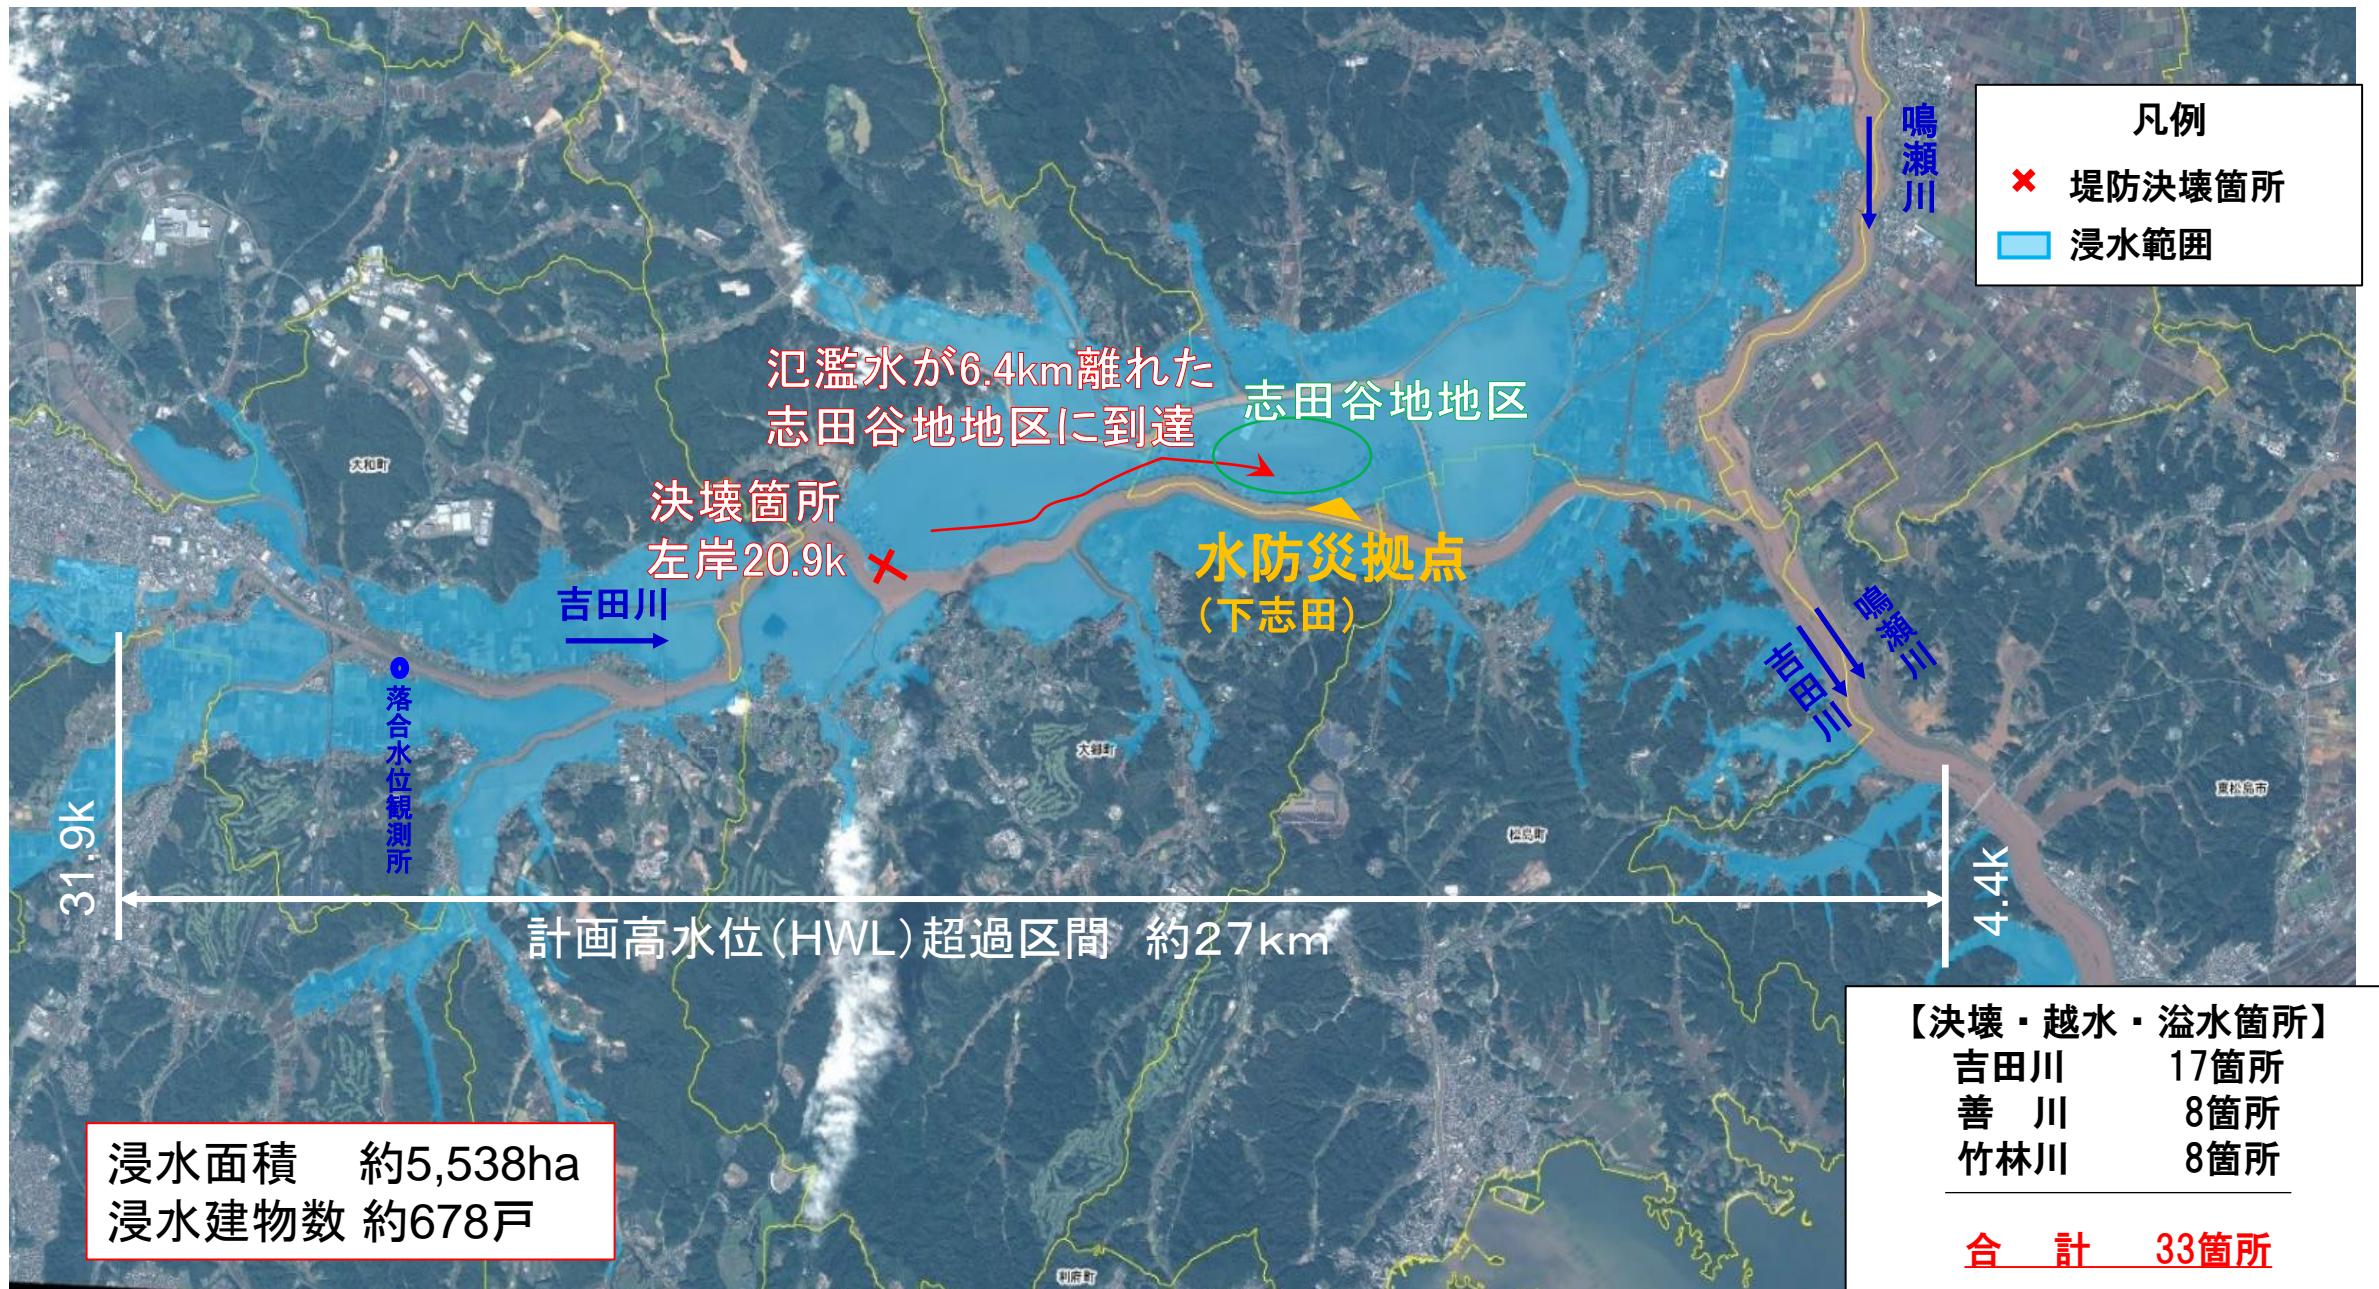
令和元年台風第19号吉田川の被害状況

○ 吉田川では管理延長31.9kmのうち、約27kmの区間で計画高水位(HWL)を超過し、吉田川左岸20.9km付近（中粕川地区）の堤防決壊を含め、33箇所で越水・溢水が発生し、多くの家屋浸水被害等が発生するなど甚大な被害となった。

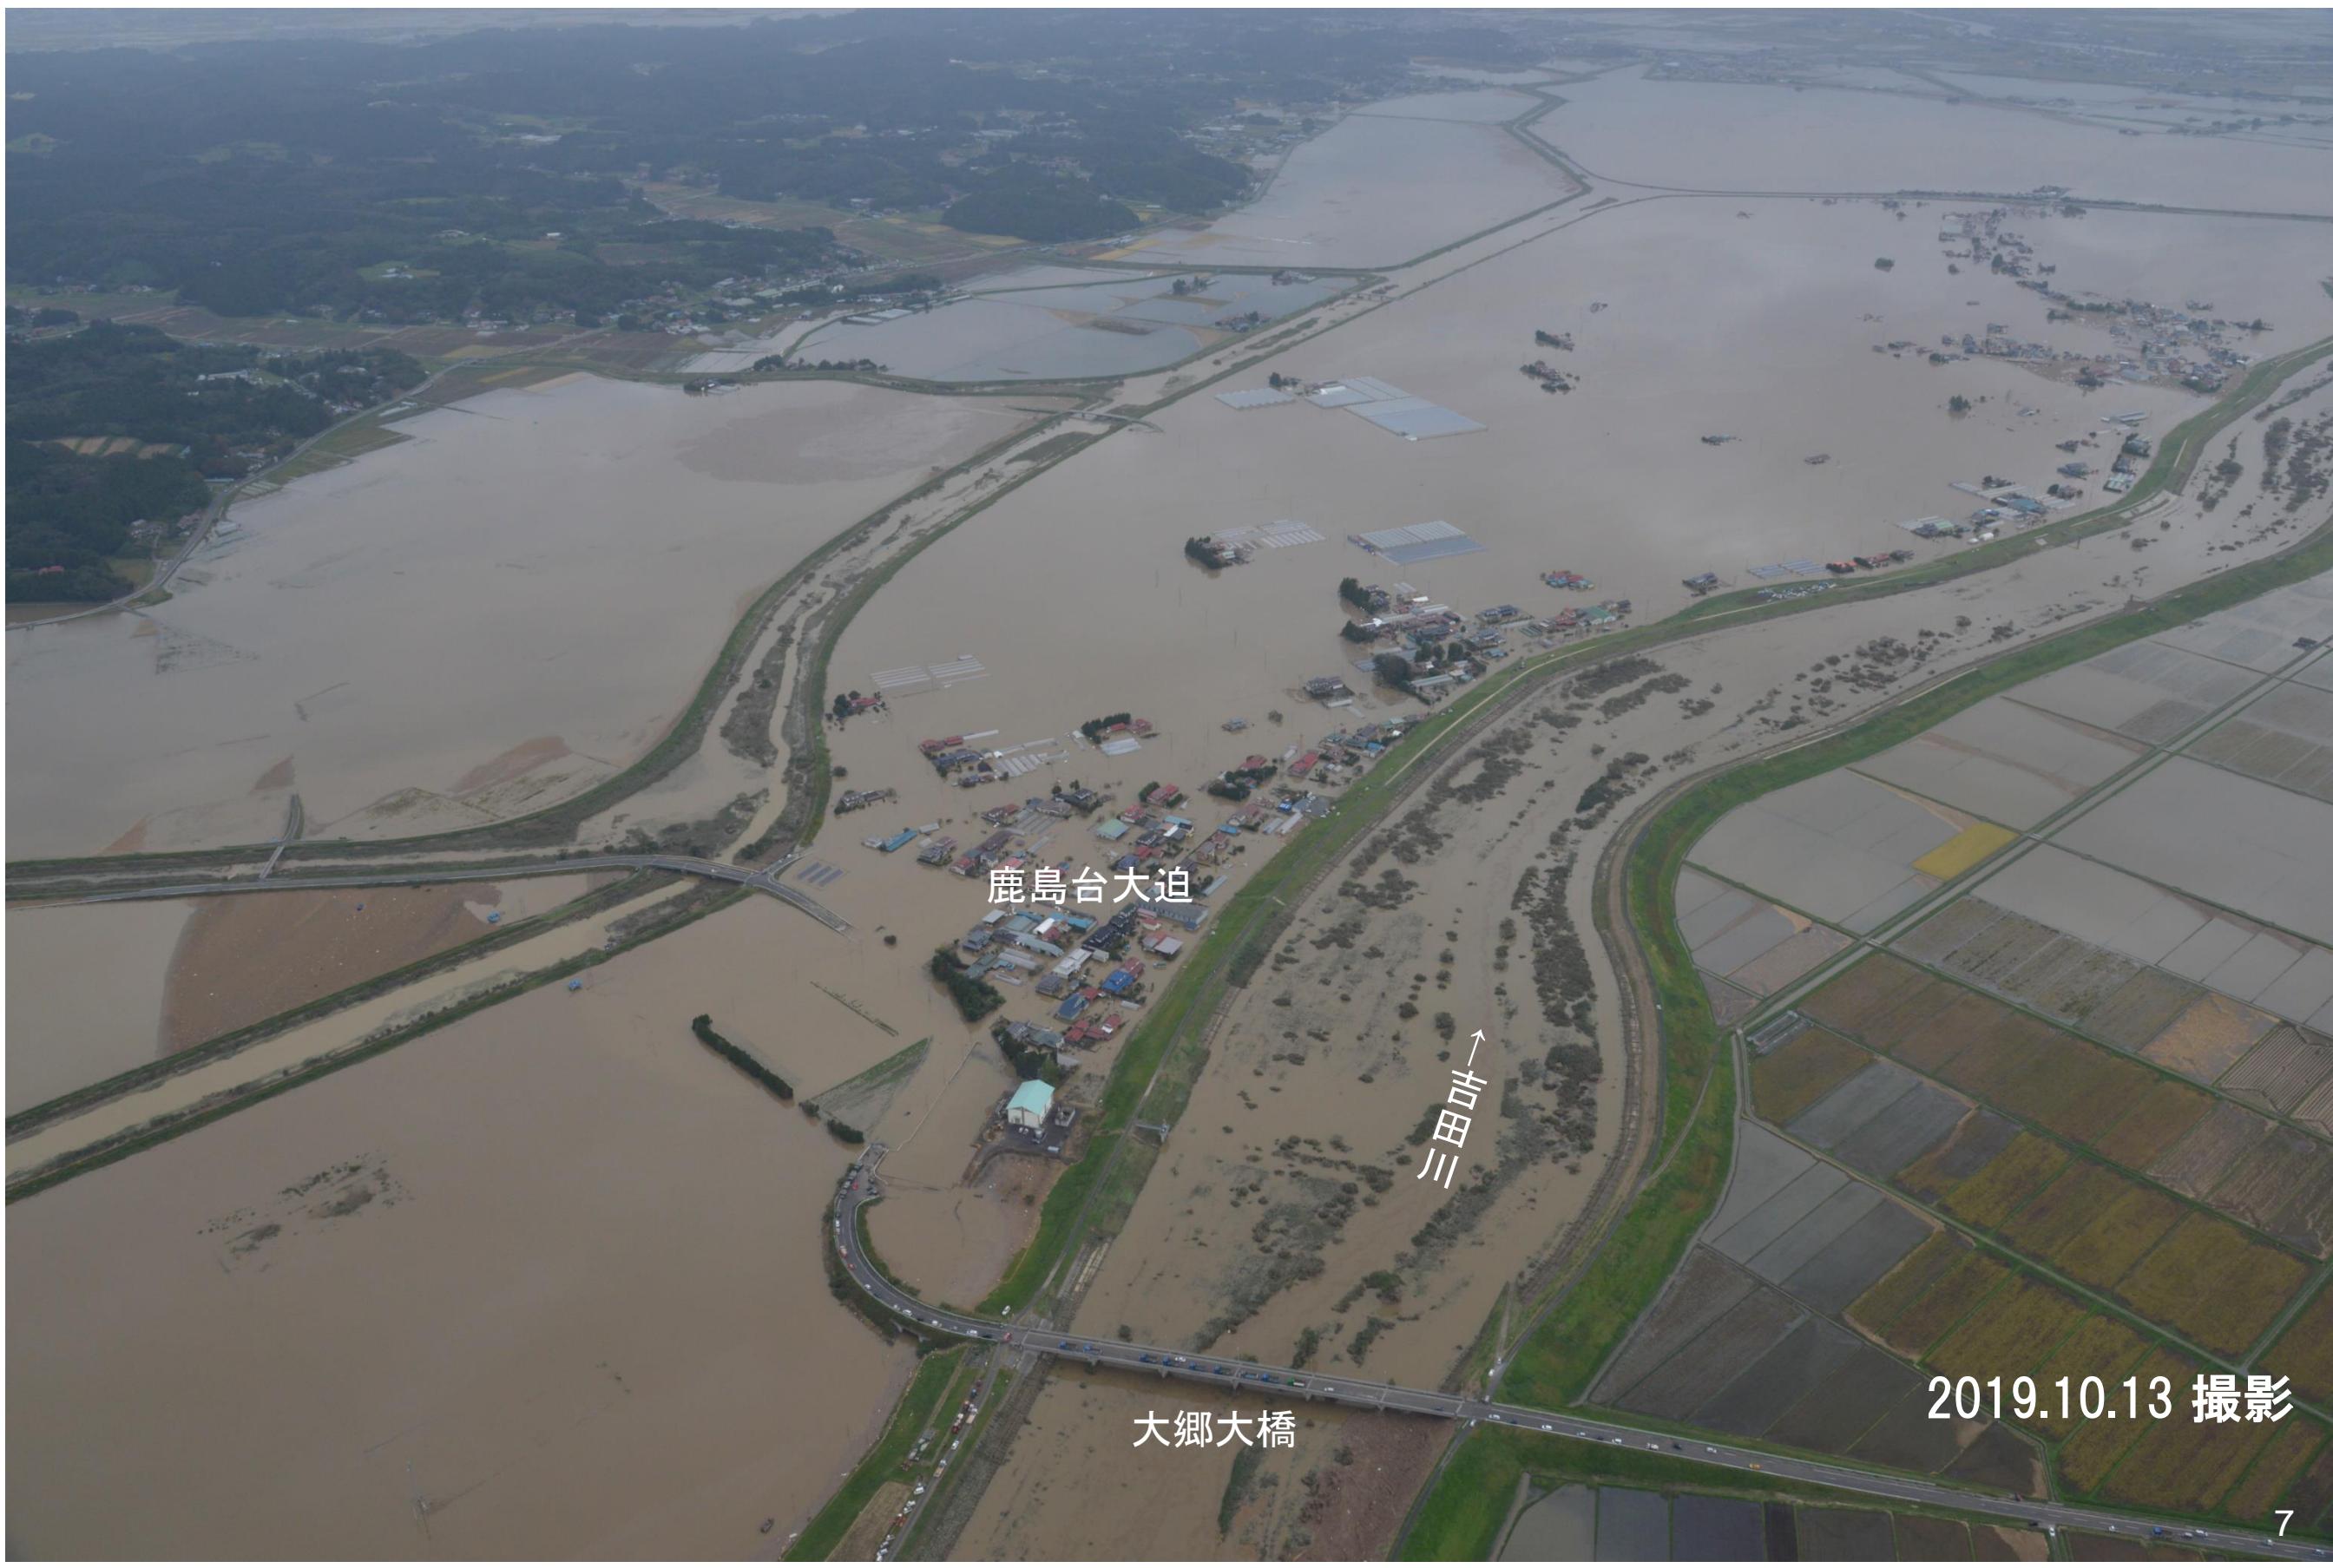
吉田川大郷大橋周辺の浸水状況

大郷大橋

2019.10.13 撮影

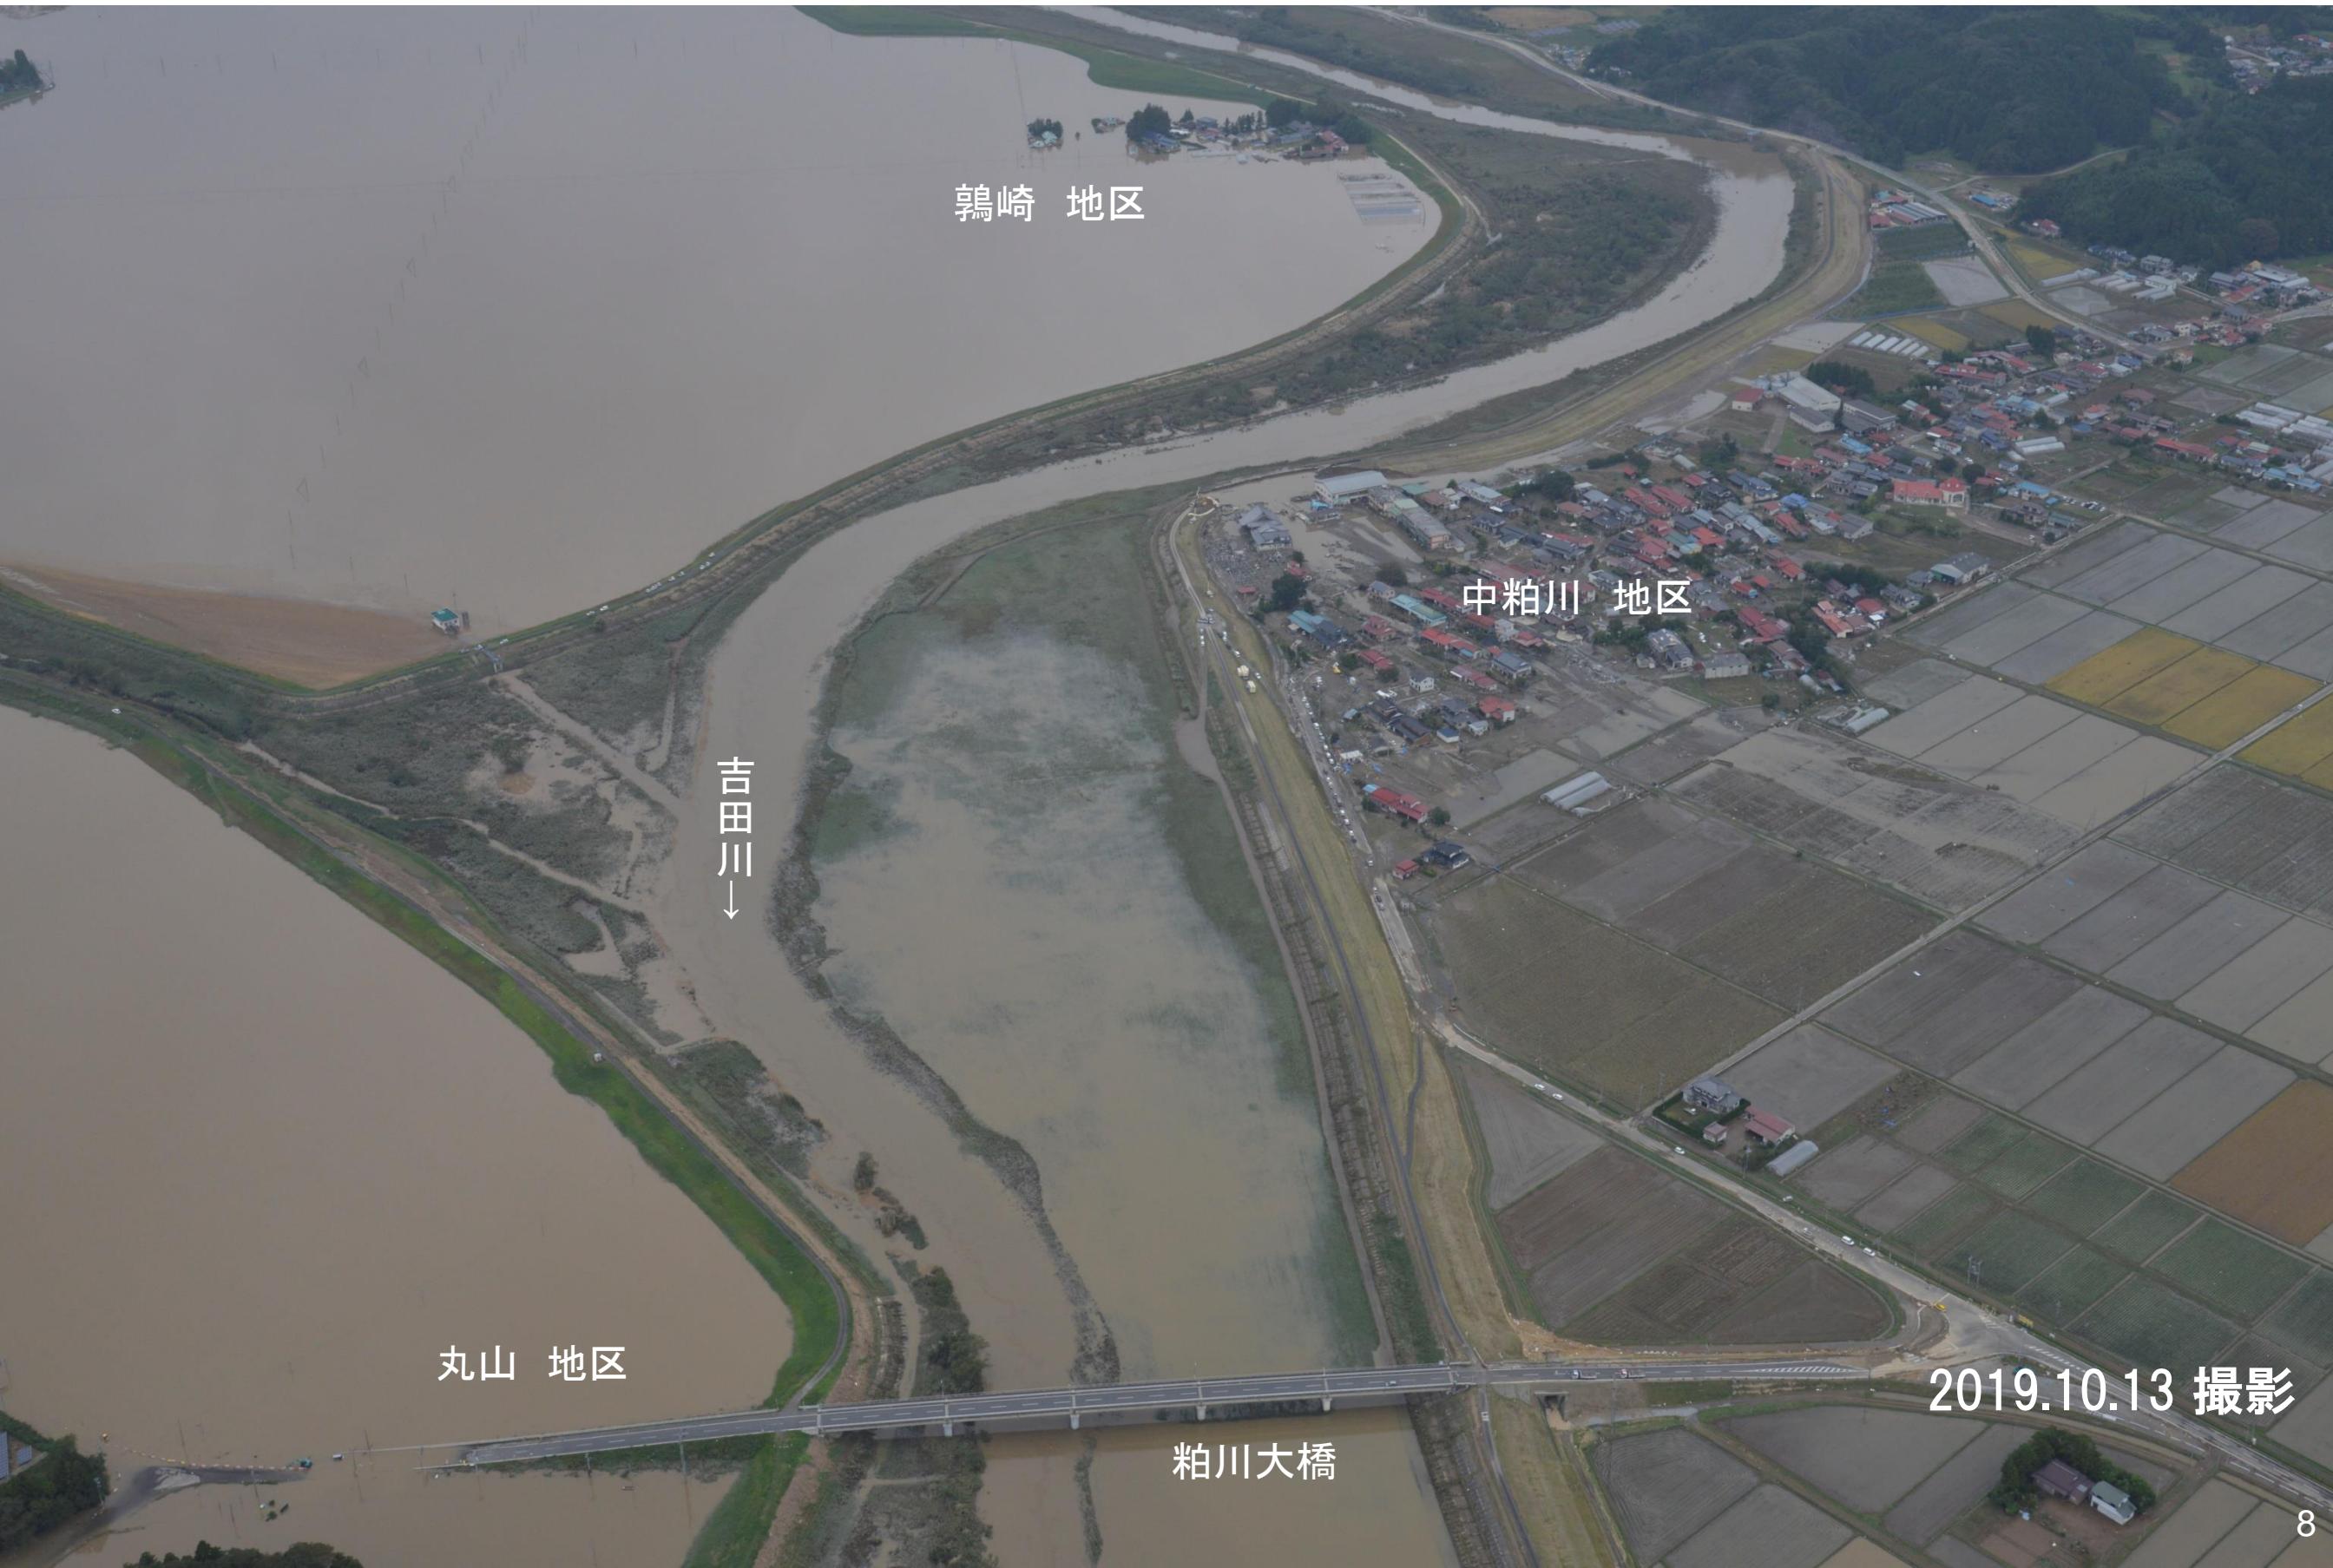
吉田川粕川大橋周辺の浸水状況

粕川大橋

2019.10.13 撮影
