吉田川中流部遊水地に関する説明会

令和6年 12月13・15日
東北地方整備局 北上川下流河川事務所

吉田川中流部遊水地整備について

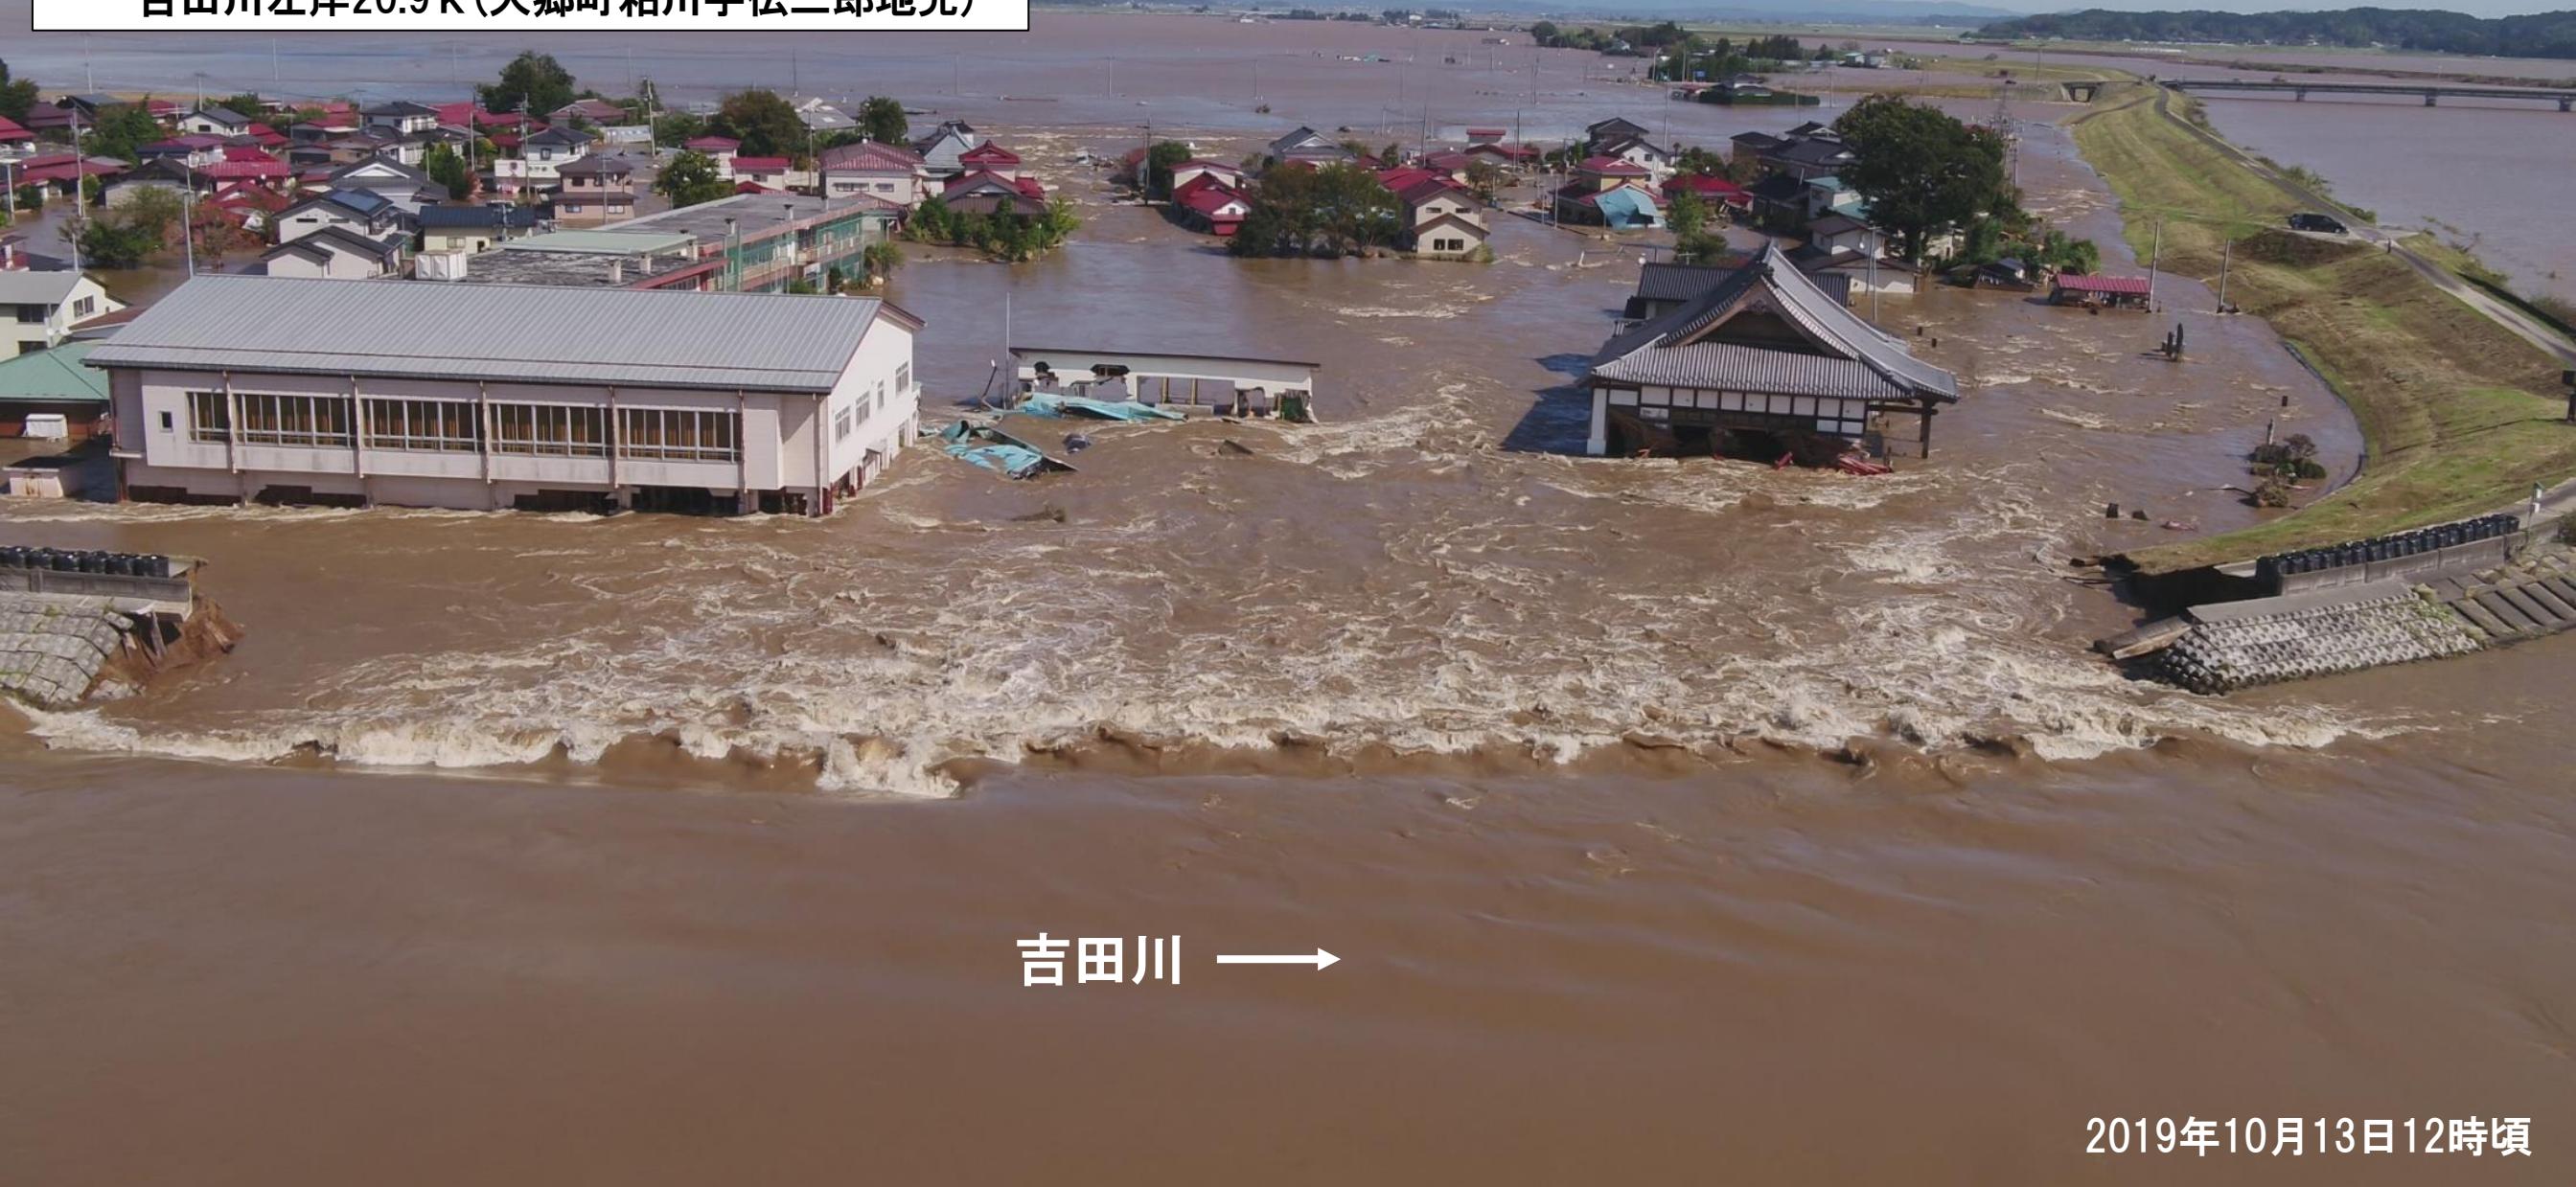
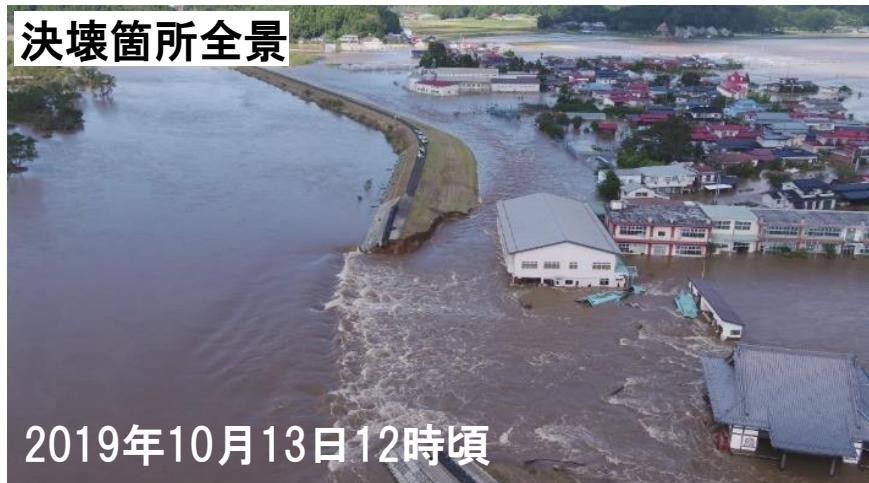
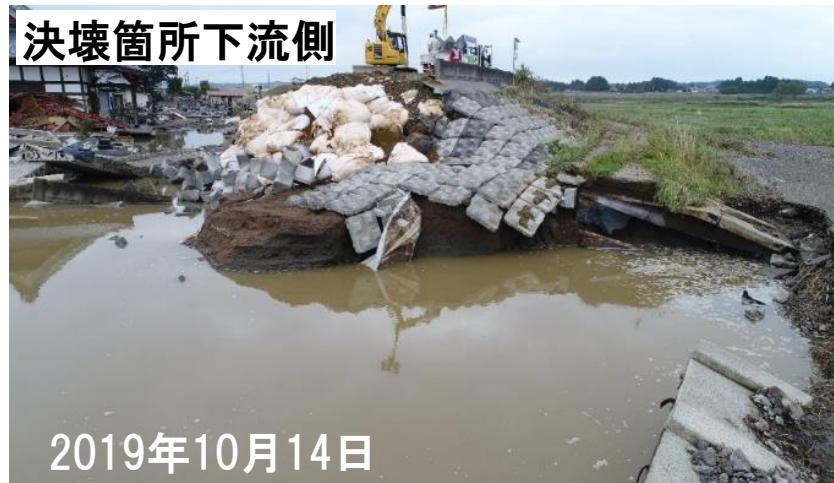
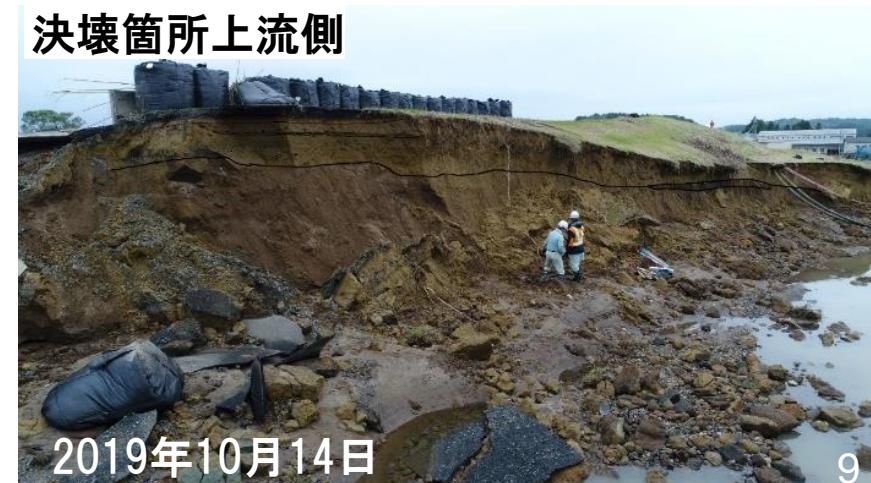
吉田川左岸20.9k 大郷町粕川地区の堤防決壊

■堤防決壊箇所
吉田川左岸20.9k (大郷町粕川字伝三郎地先)

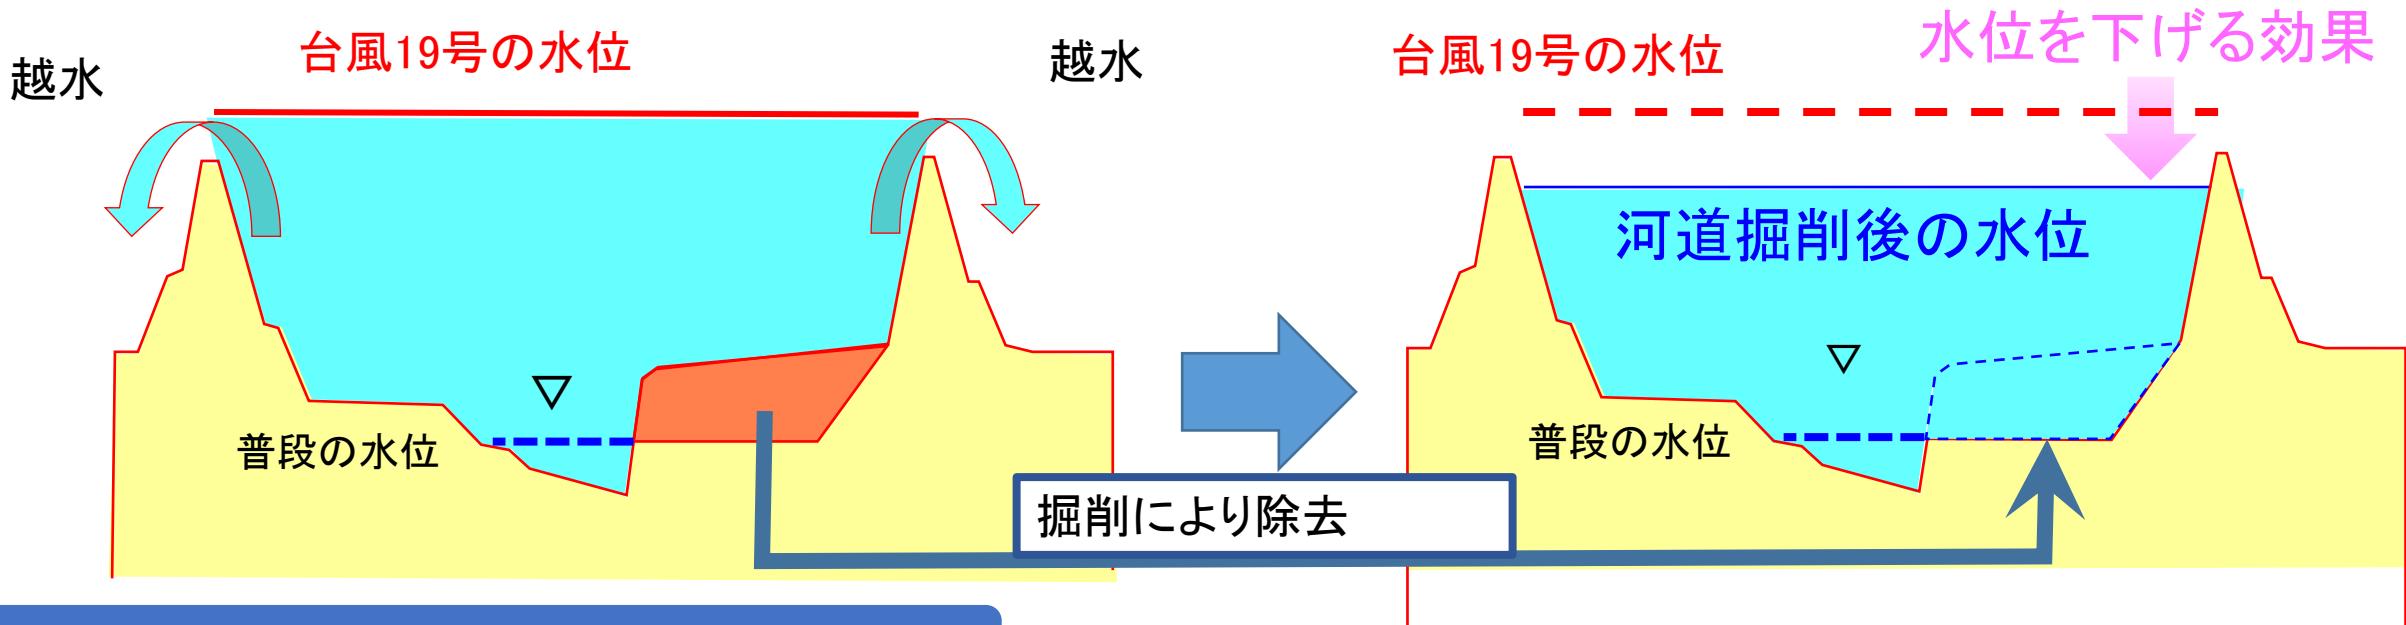
●概要

令和元年東日本台風に伴う洪水で吉田川では33箇所では越水が発生しました。川の中に堆積した土砂を掘削し除去することで水を流れやすくし、水位の上昇を抑制します。掘削した箇所だけでなく上流の水位も下げる効果があります。

本工事完了により、合計で約**83万m³**の土砂を掘削しました。(令和6年3月現在)

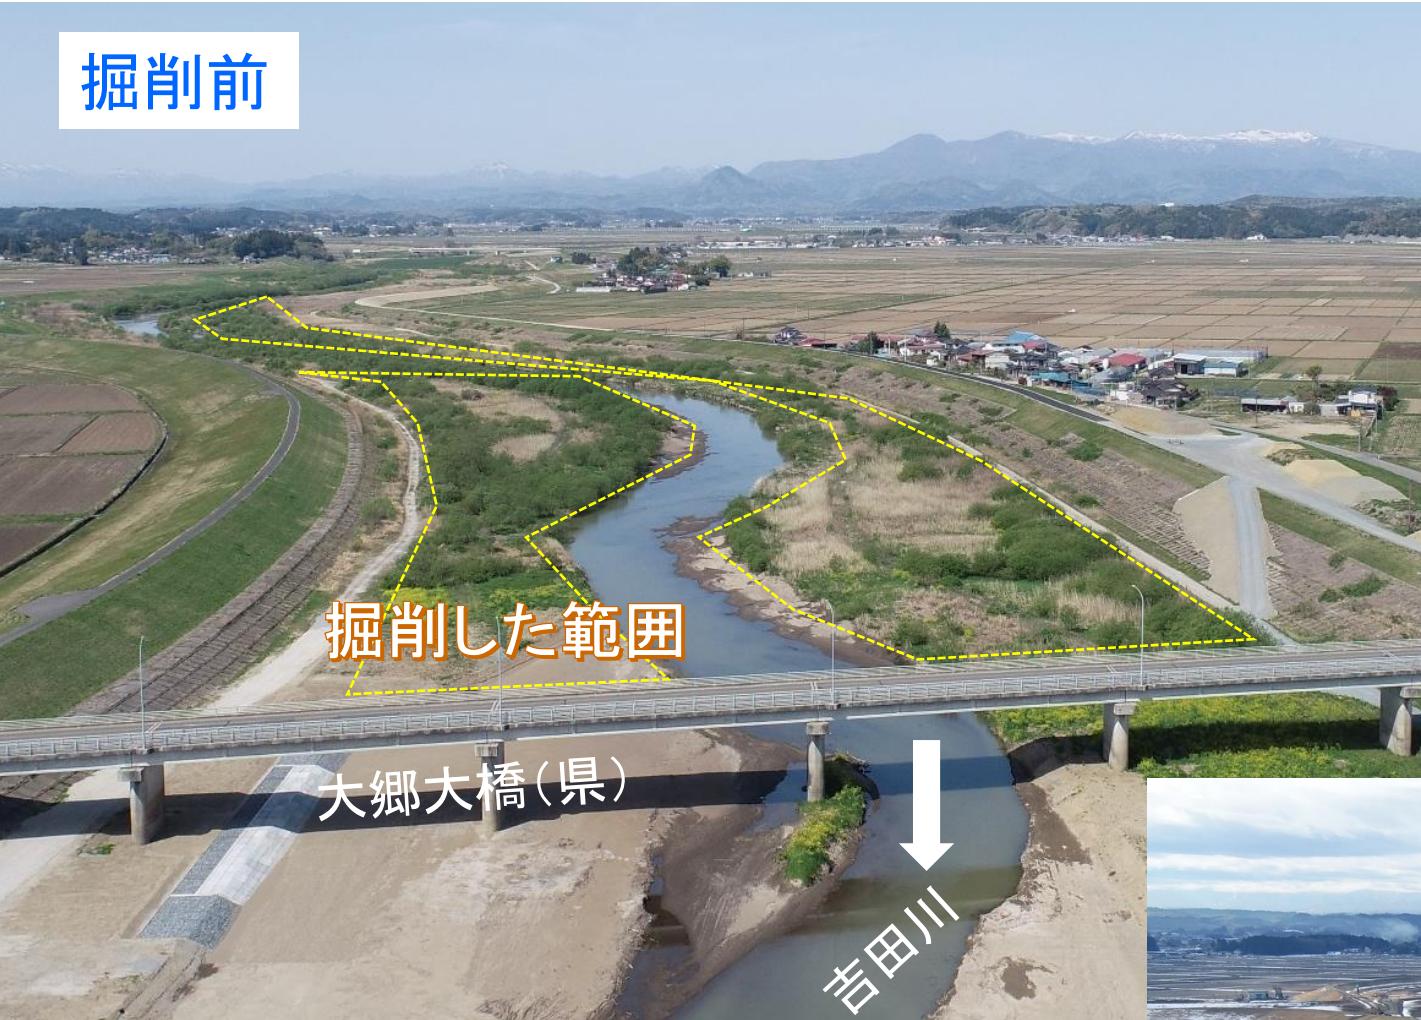
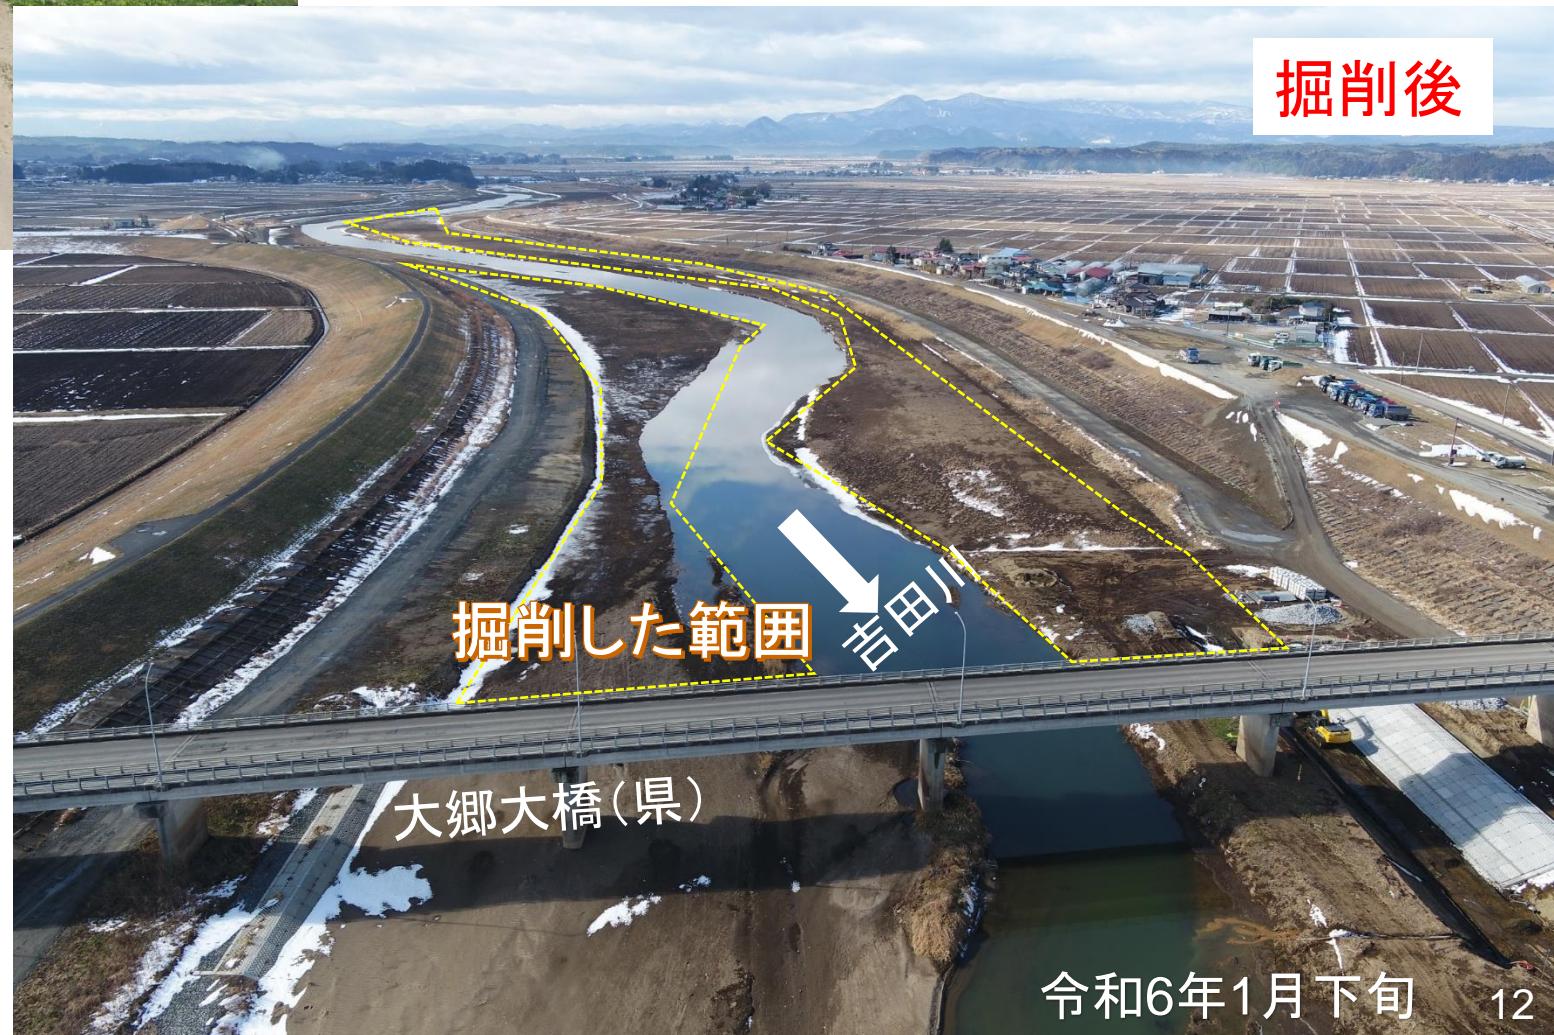
吉田川 河道掘削 進捗状況 (大郷大橋付近)

掘削前

掘削後

令和6年1月下旬

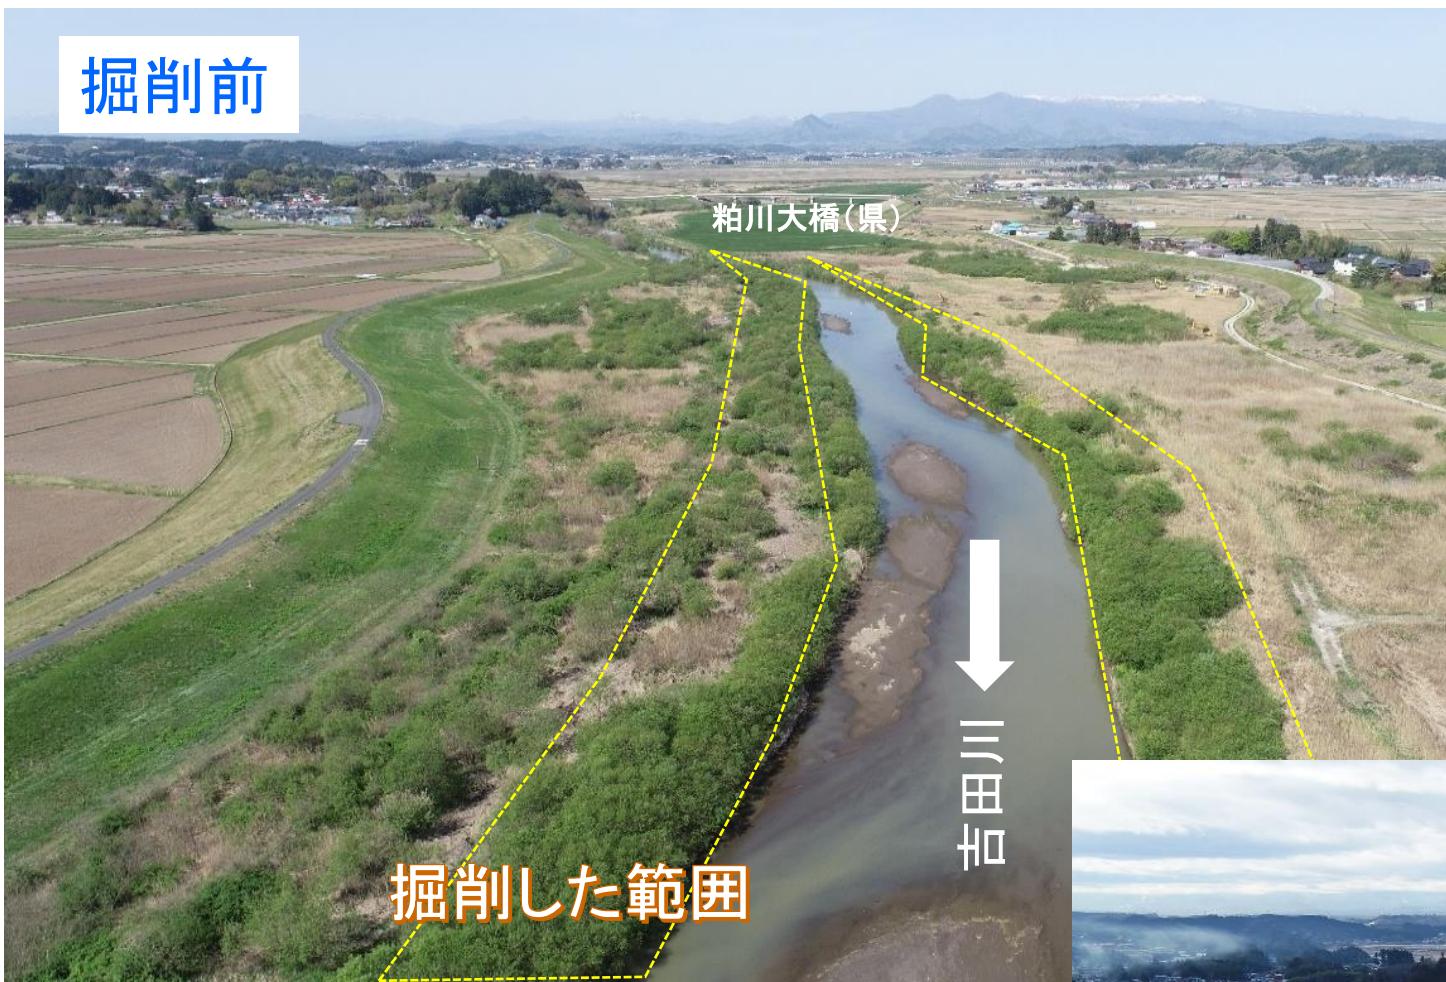
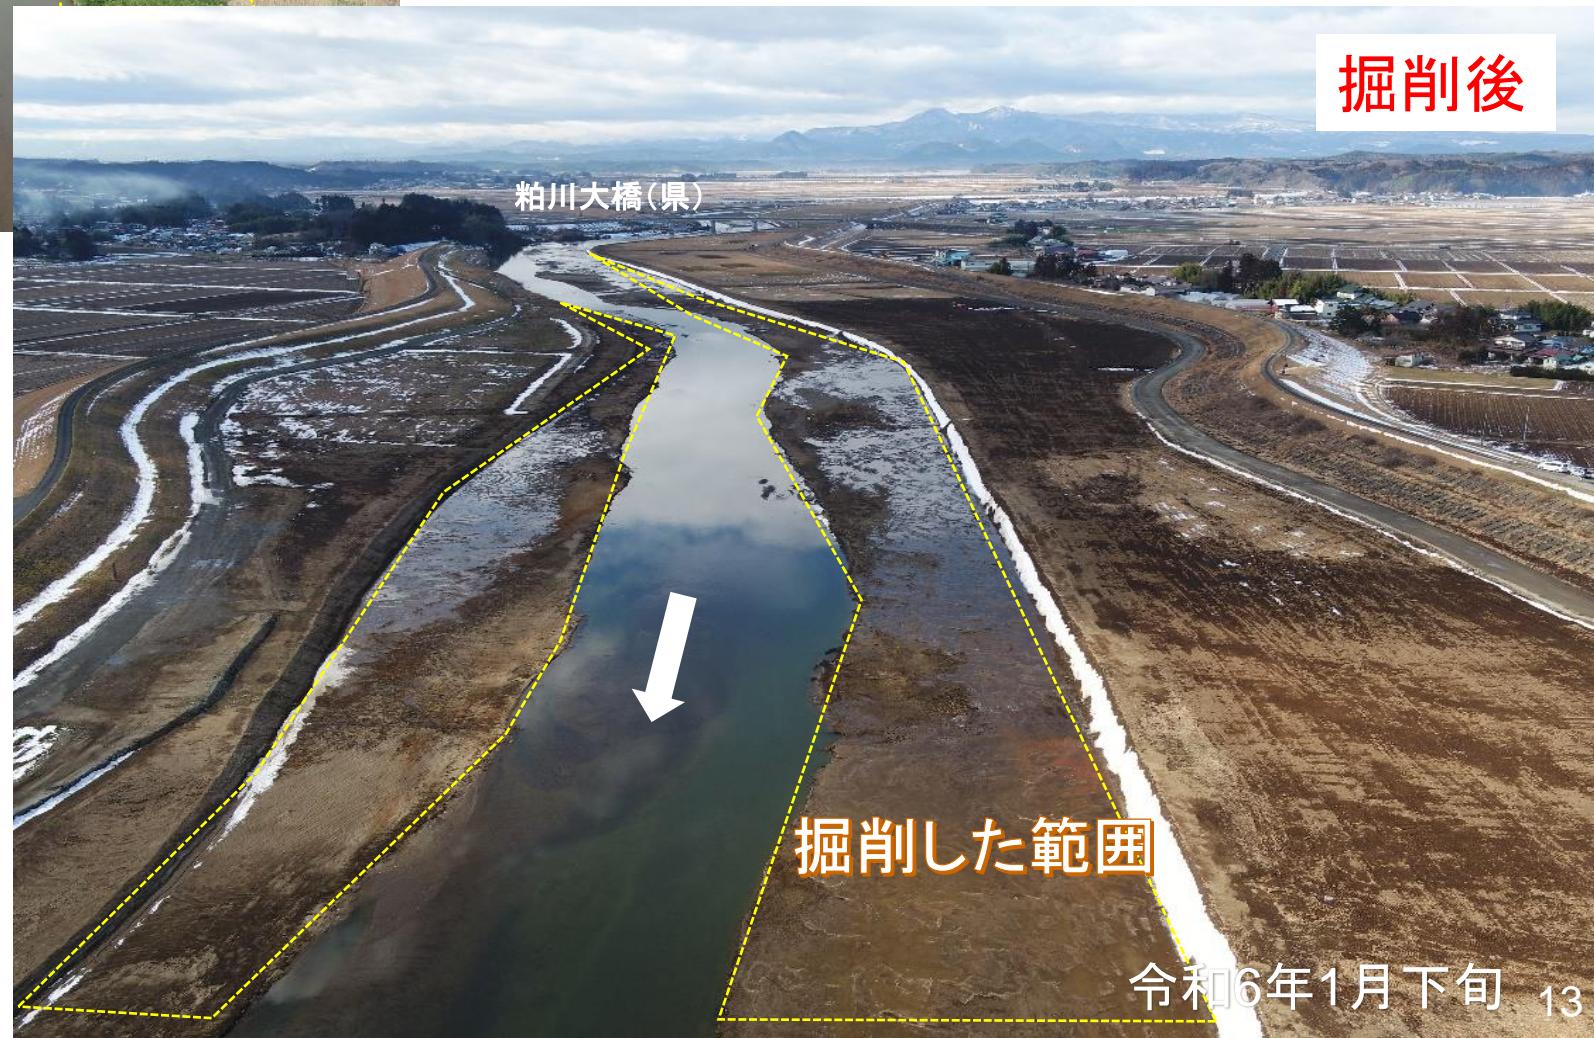
吉田川 河道掘削 進捗状況（粕川大橋下流）

掘削前

掘削後

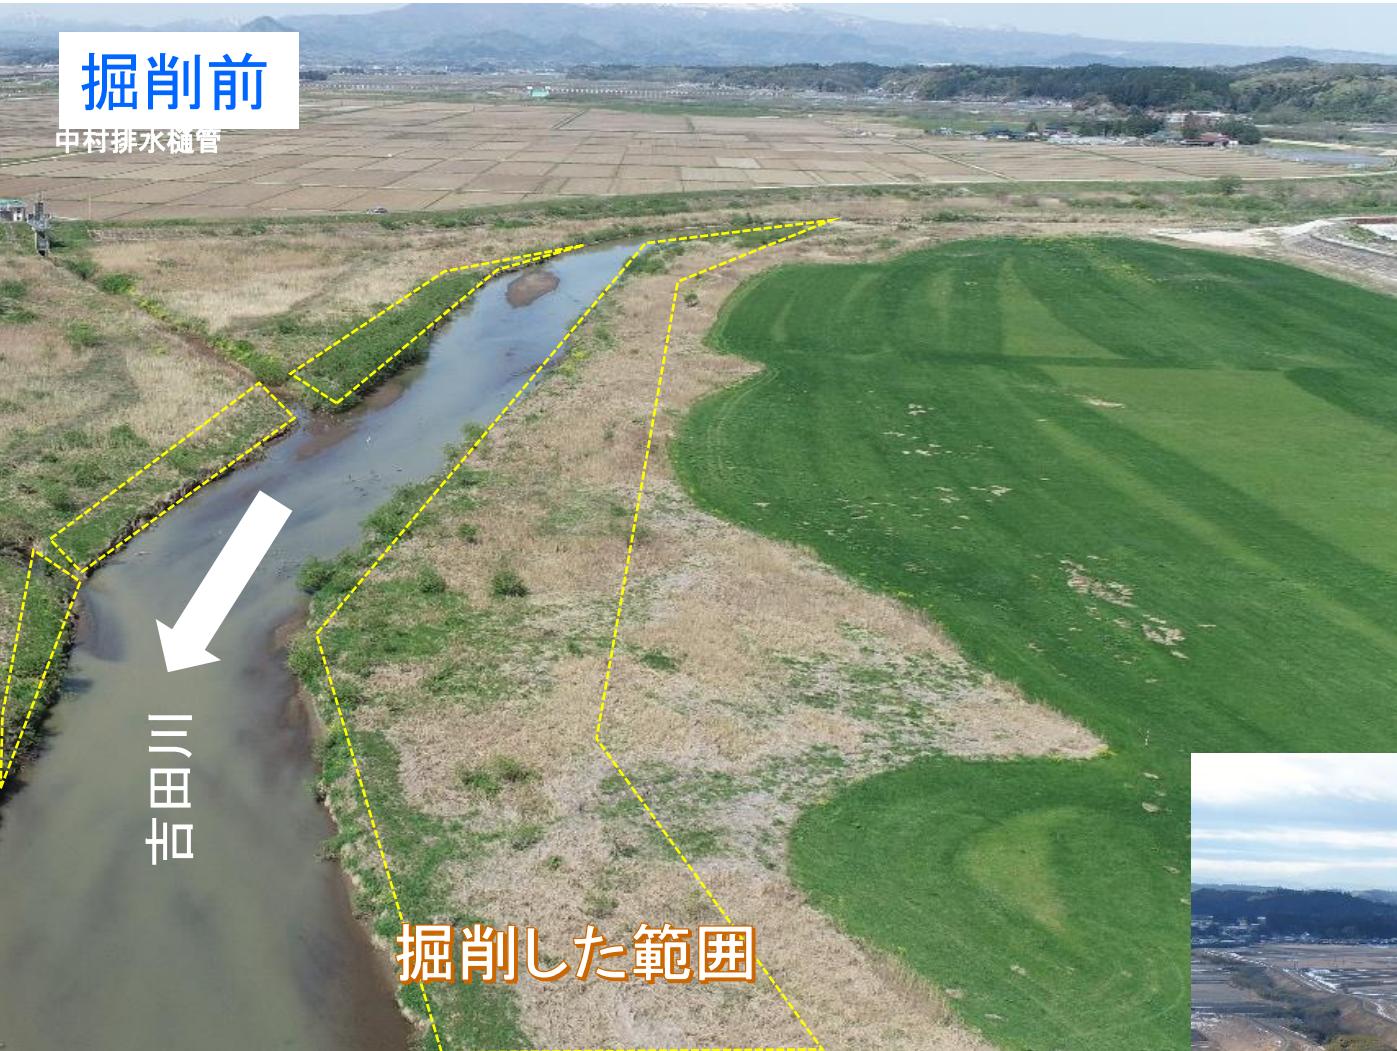
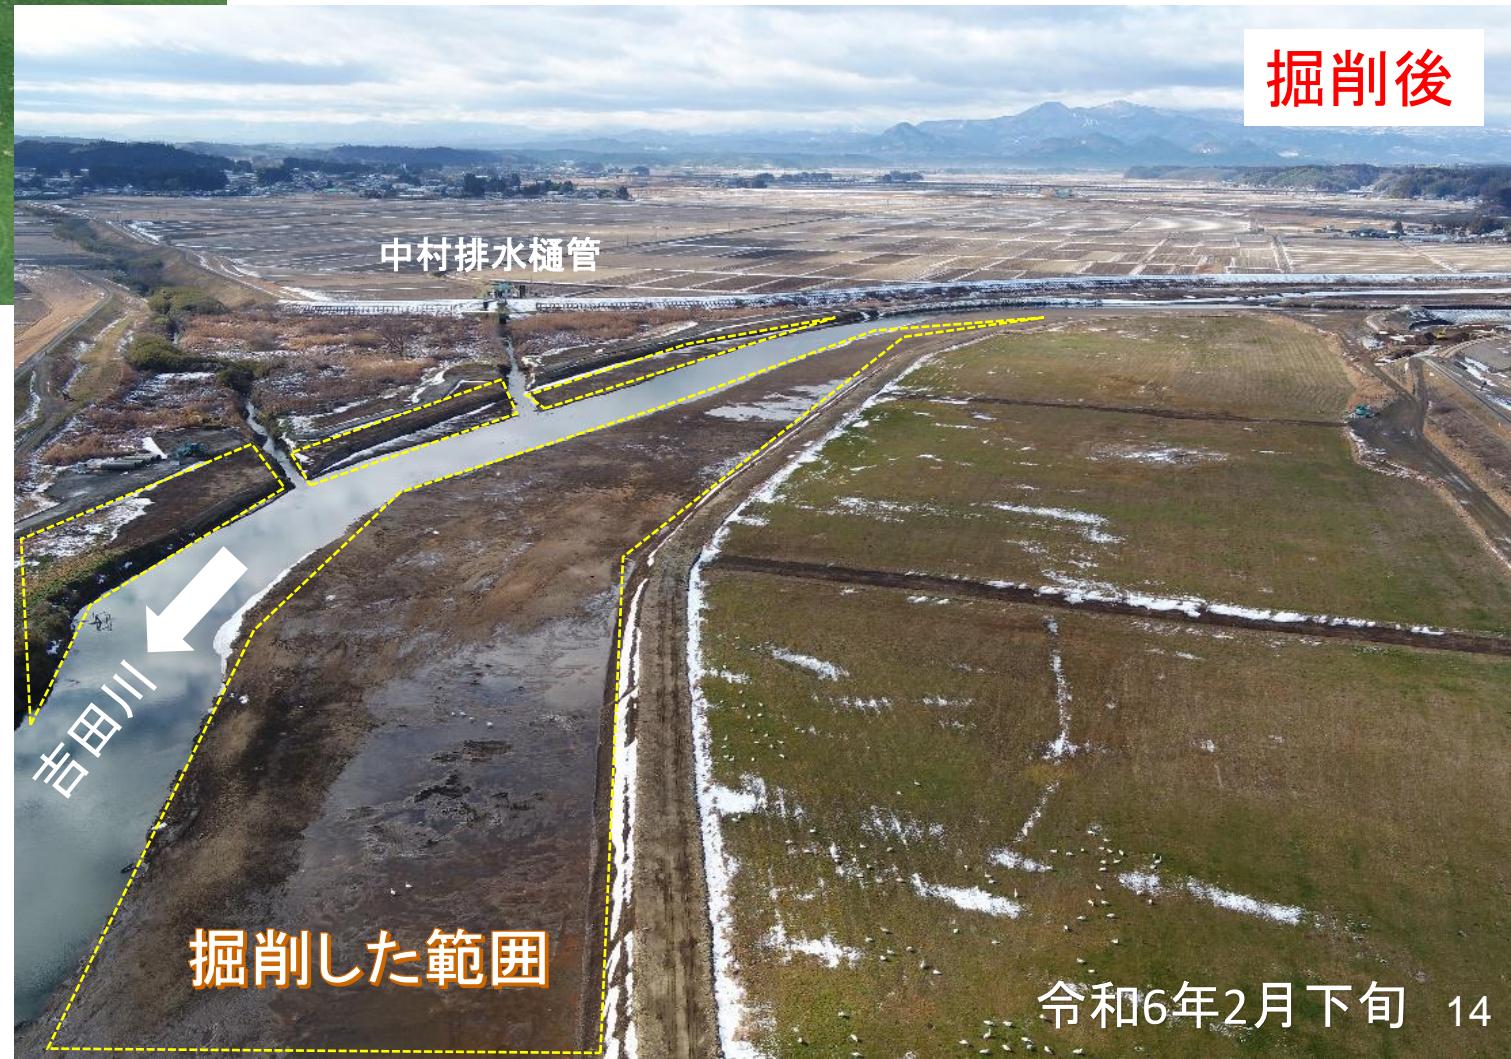
吉田川 河道掘削 進捗状況（粕川大橋上流）

掘削前

中村排水樋管

掘削した範囲

掘削後

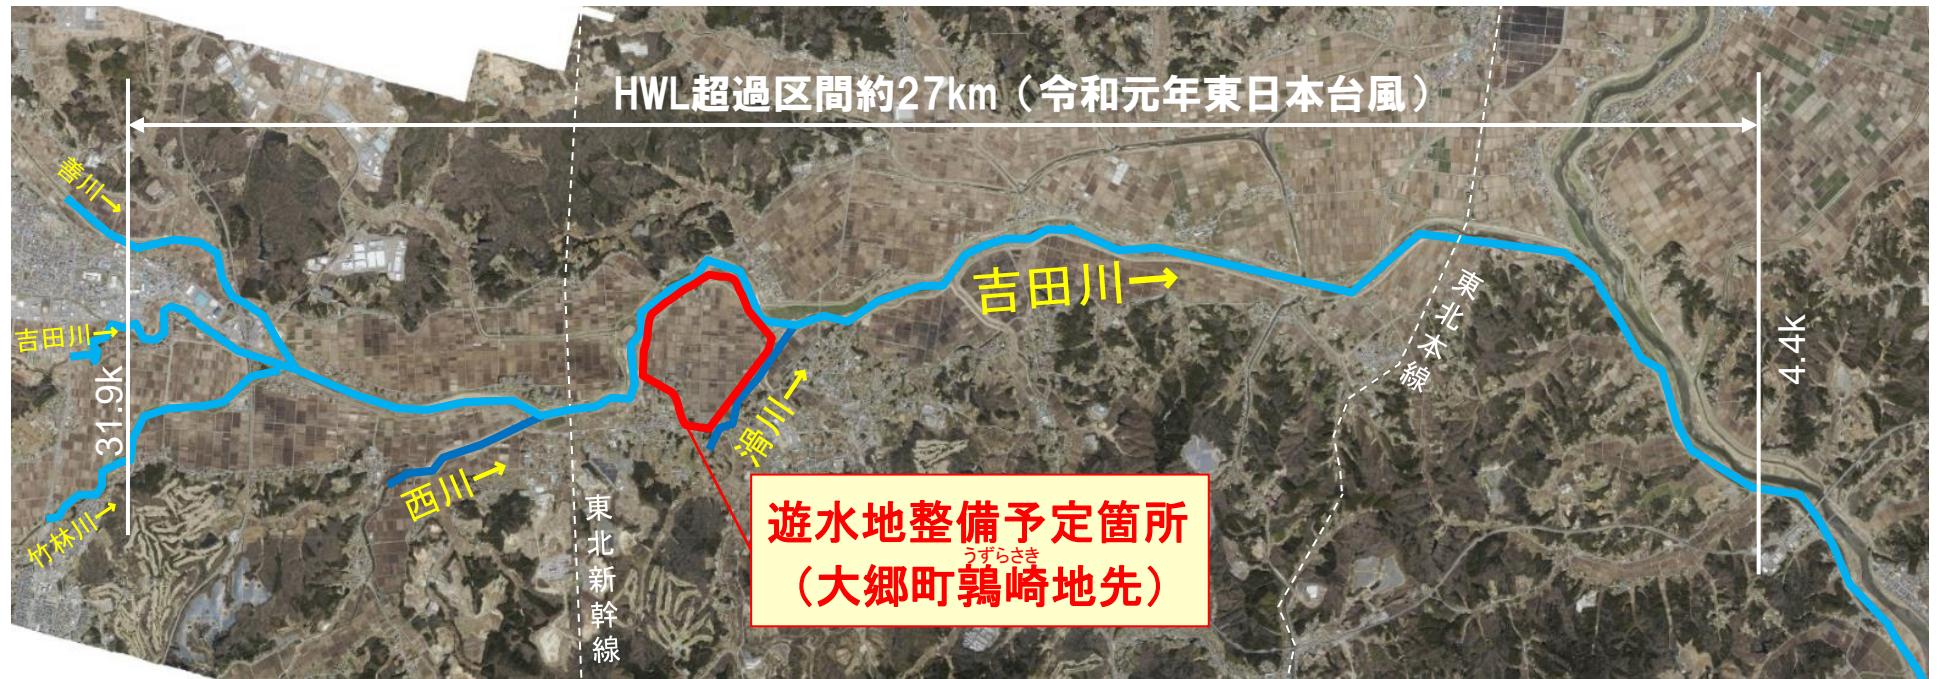
2. 遊水地の計画概要と整備に向けたスケジュール

- ・候補地面積 : 約160ha
- ・最大貯水容量 : 約700万m³

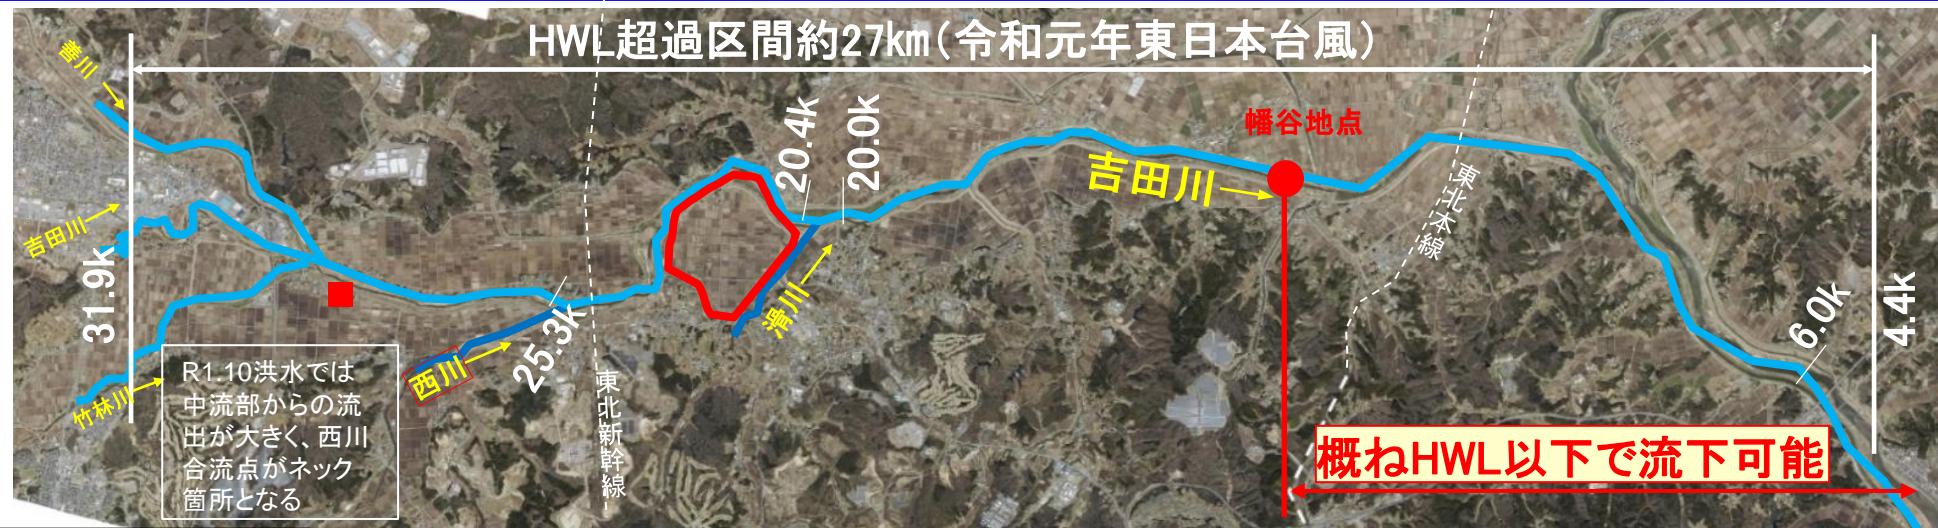
【位置図】

- **大規模災害関連事業**により、令和元年東日本台風と同規模の洪水を**堤防満杯**で流すことが可能。
- **吉田川中流部遊水地の整備**により、令和元年東日本台風と同規模の洪水を、**幡谷地点下流は概ね計画高水位(HWL)以下**で流下させることが可能。**(中流部からの合流量を考慮すると、現計画が最適な配置となる。)**
- 遊水地整備に加え、大規模災害関連事業後の更なる河道掘削を実施することで、令和元年東日本台風と同規模の洪水を、吉田川全川にわたり**計画高水位(HWL)以下**で流下させることが可能。

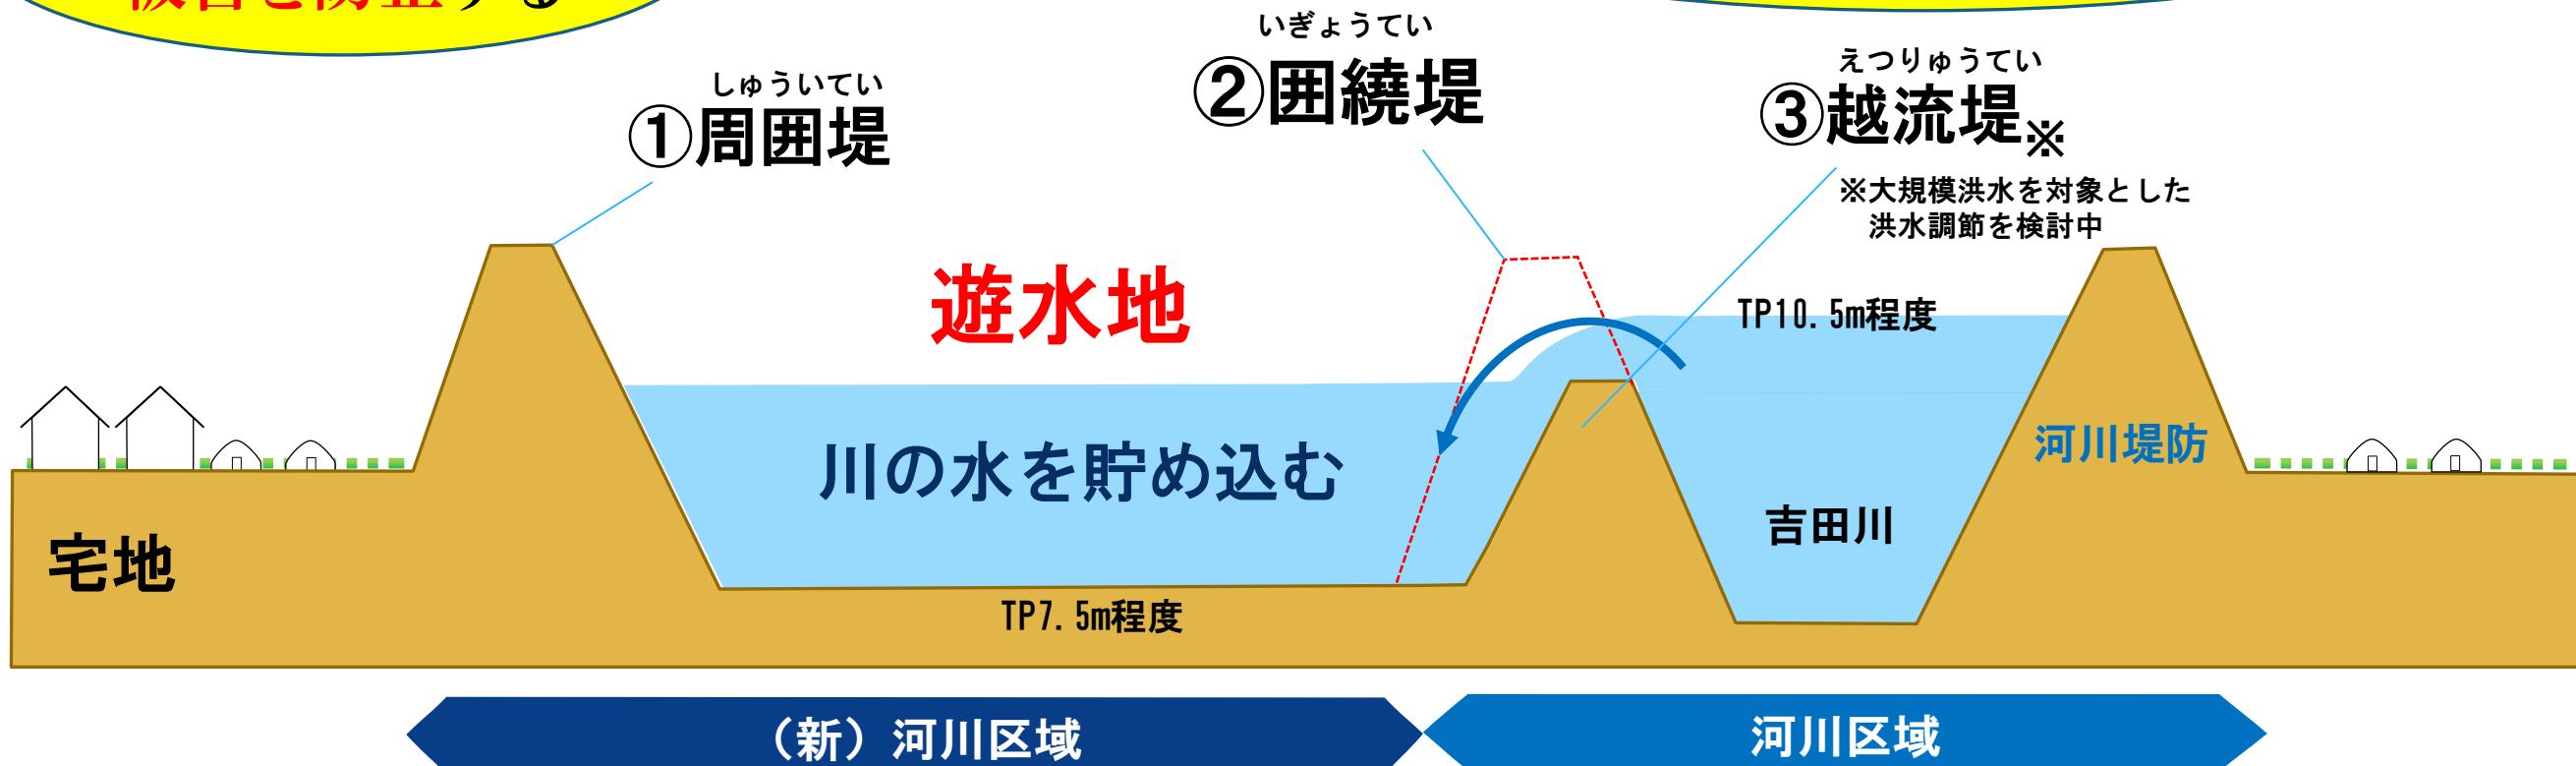
遊水地のしくみ

遊水地は、大雨が降った時に川から水があふれて浸水範囲が広がらないよう、河川に沿った地域で**一時的に水を貯め込み、地先と下流側の水位を下げる**機能を持っています。

- ① 周囲堤：遊水地の周囲を囲む堤防
- ② 囲繞堤：遊水地と河川の境界の堤防
- ③ 越流堤：②のうち河川の水を遊水地に流す区間

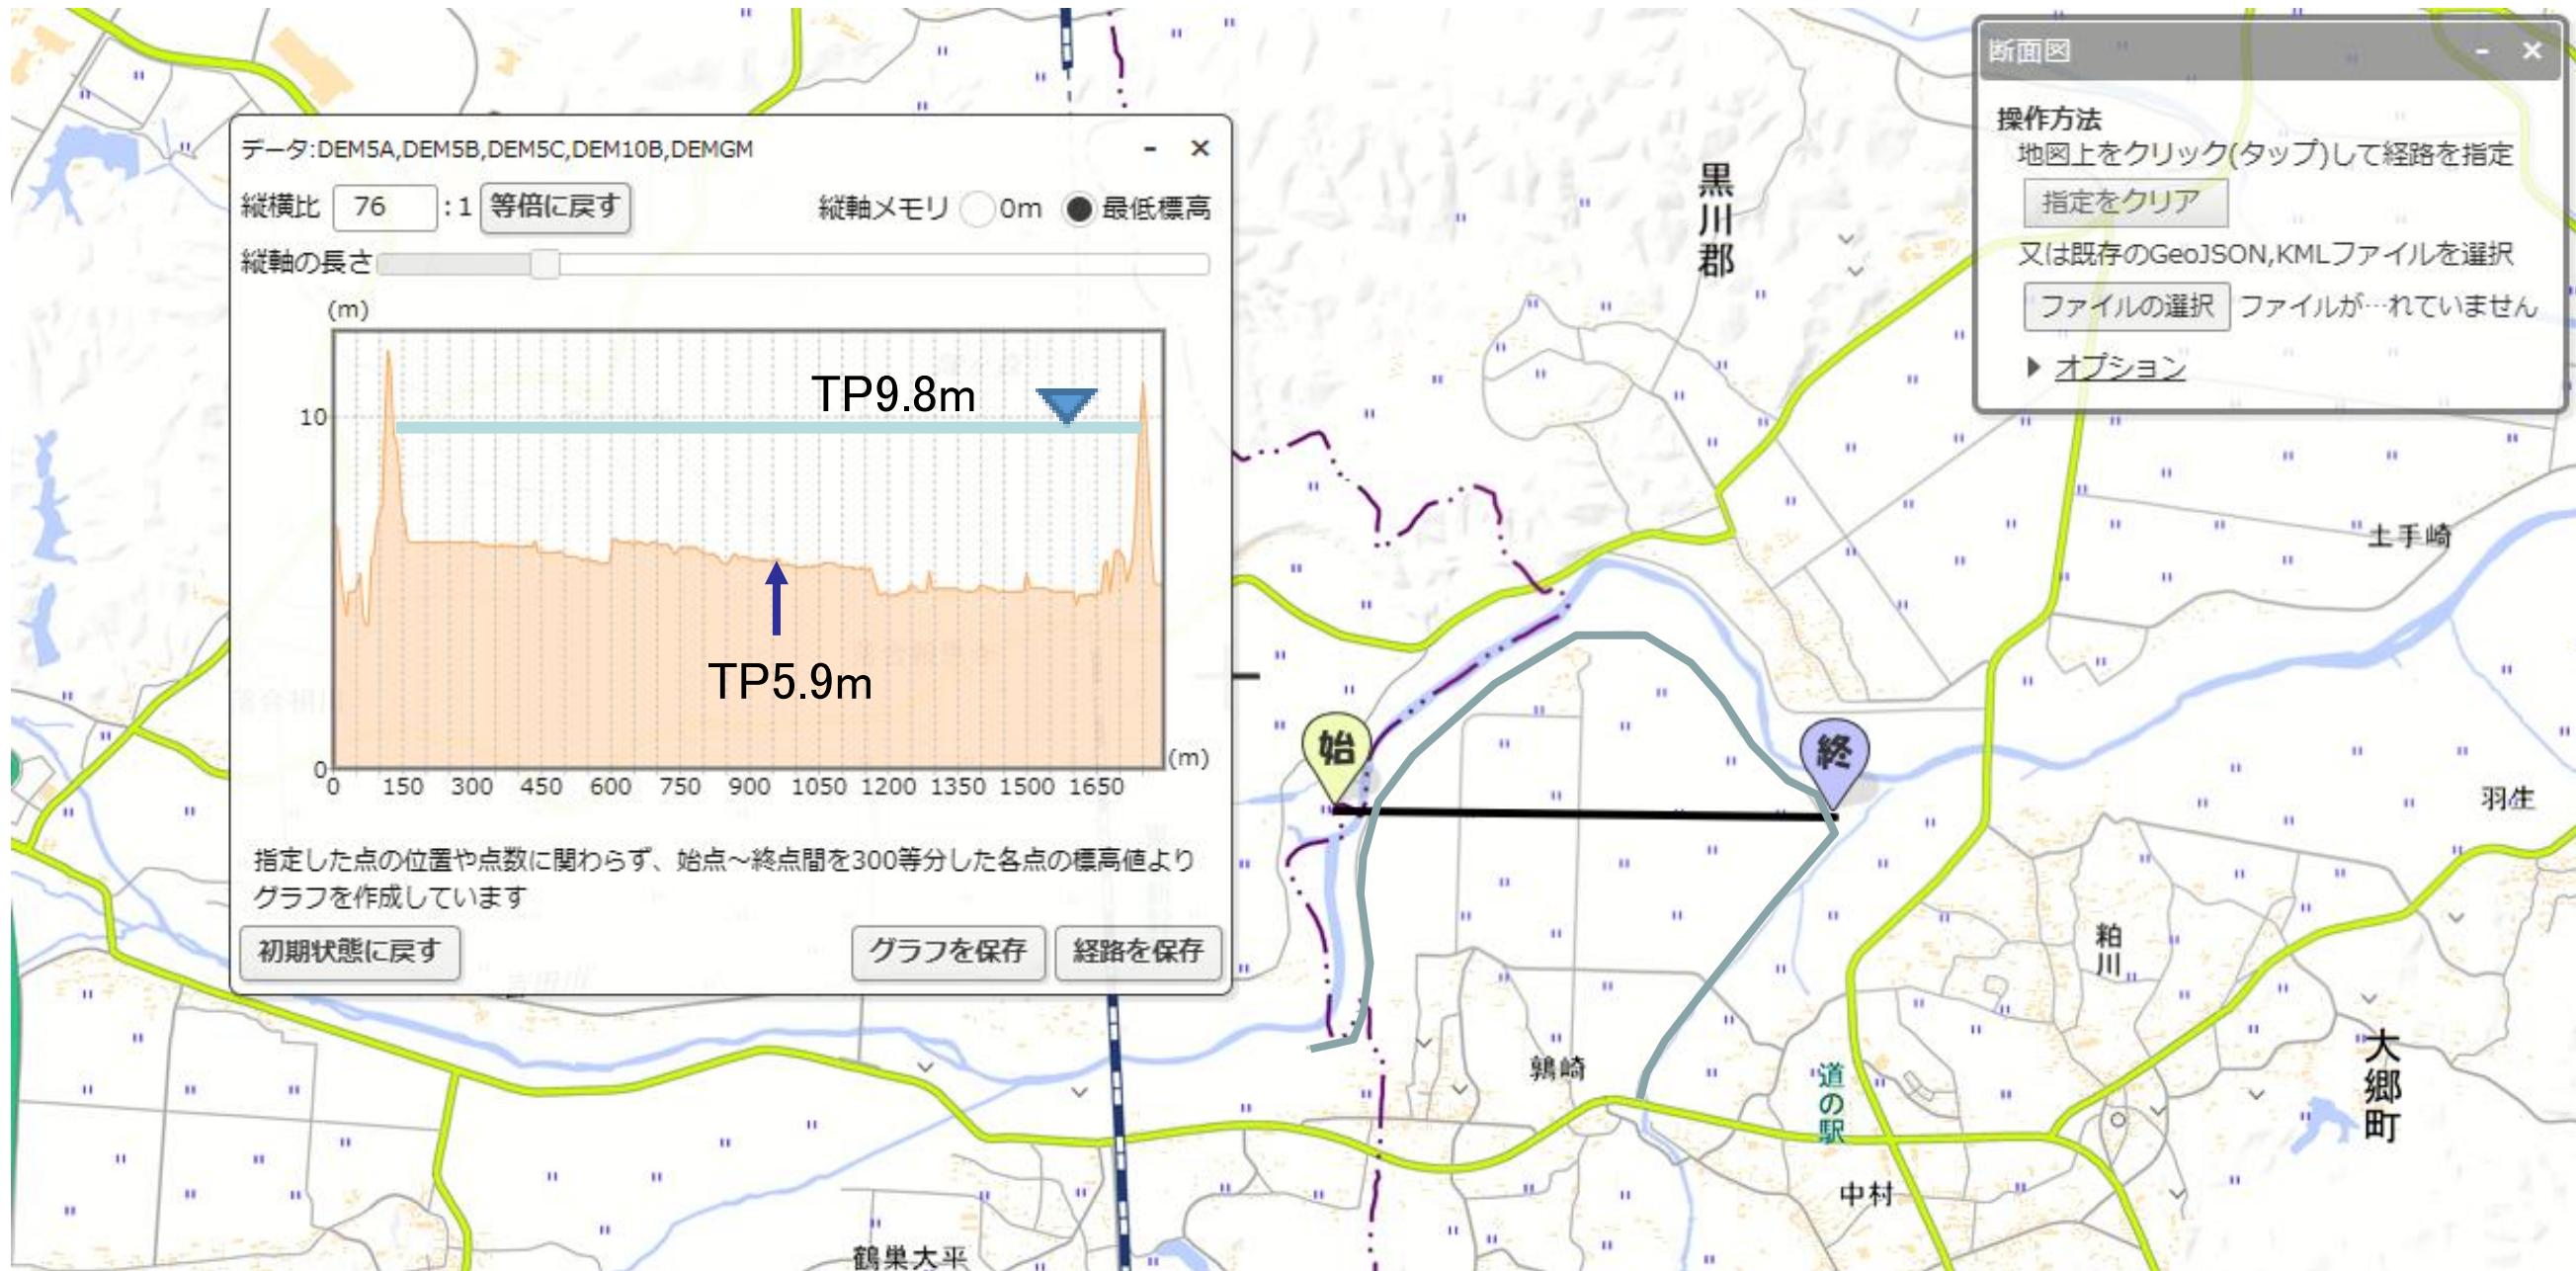
遊水地断面図1

- 現時点では、吉田川の水位がTP9.8mを超える場合、遊水地内に流入することを想定。
- 今回の測量調査を行った後、施設設計を行わないと具体的な考え方を説明できないことはご理解いただきたい。
