吉田川中流部遊水地に関する説明会

令和6年 12月13・15日
東北地方整備局 北上川下流河川事務所

吉田川中流部遊水地整備について

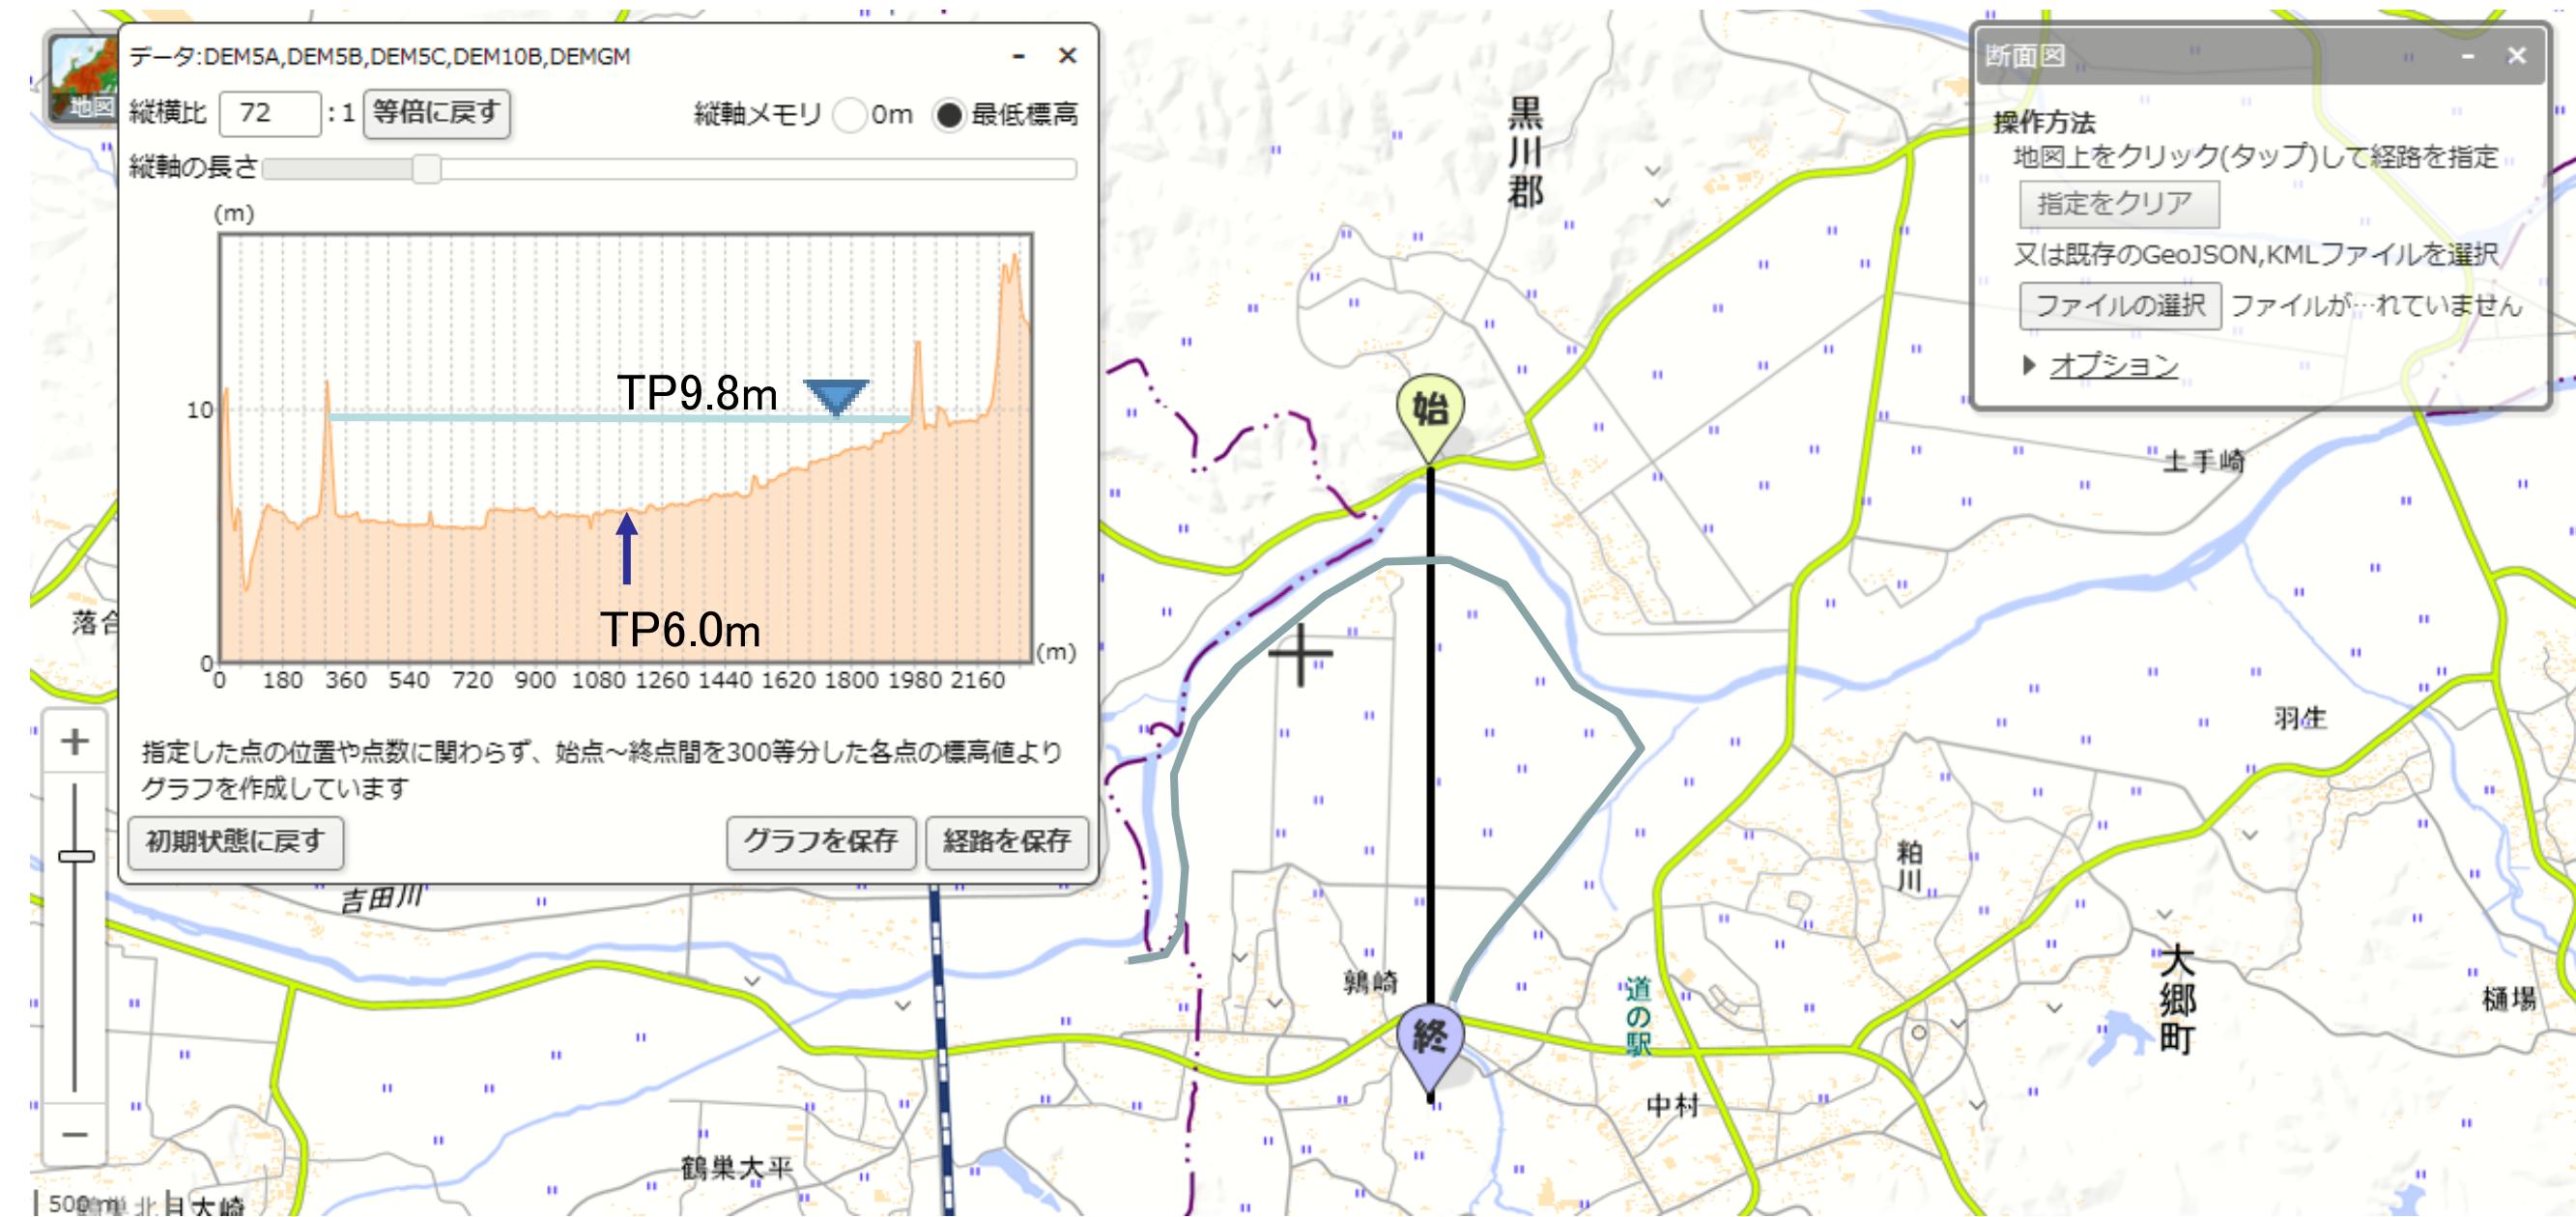
遊水地断面図2

遊水地内の浸水イメージ

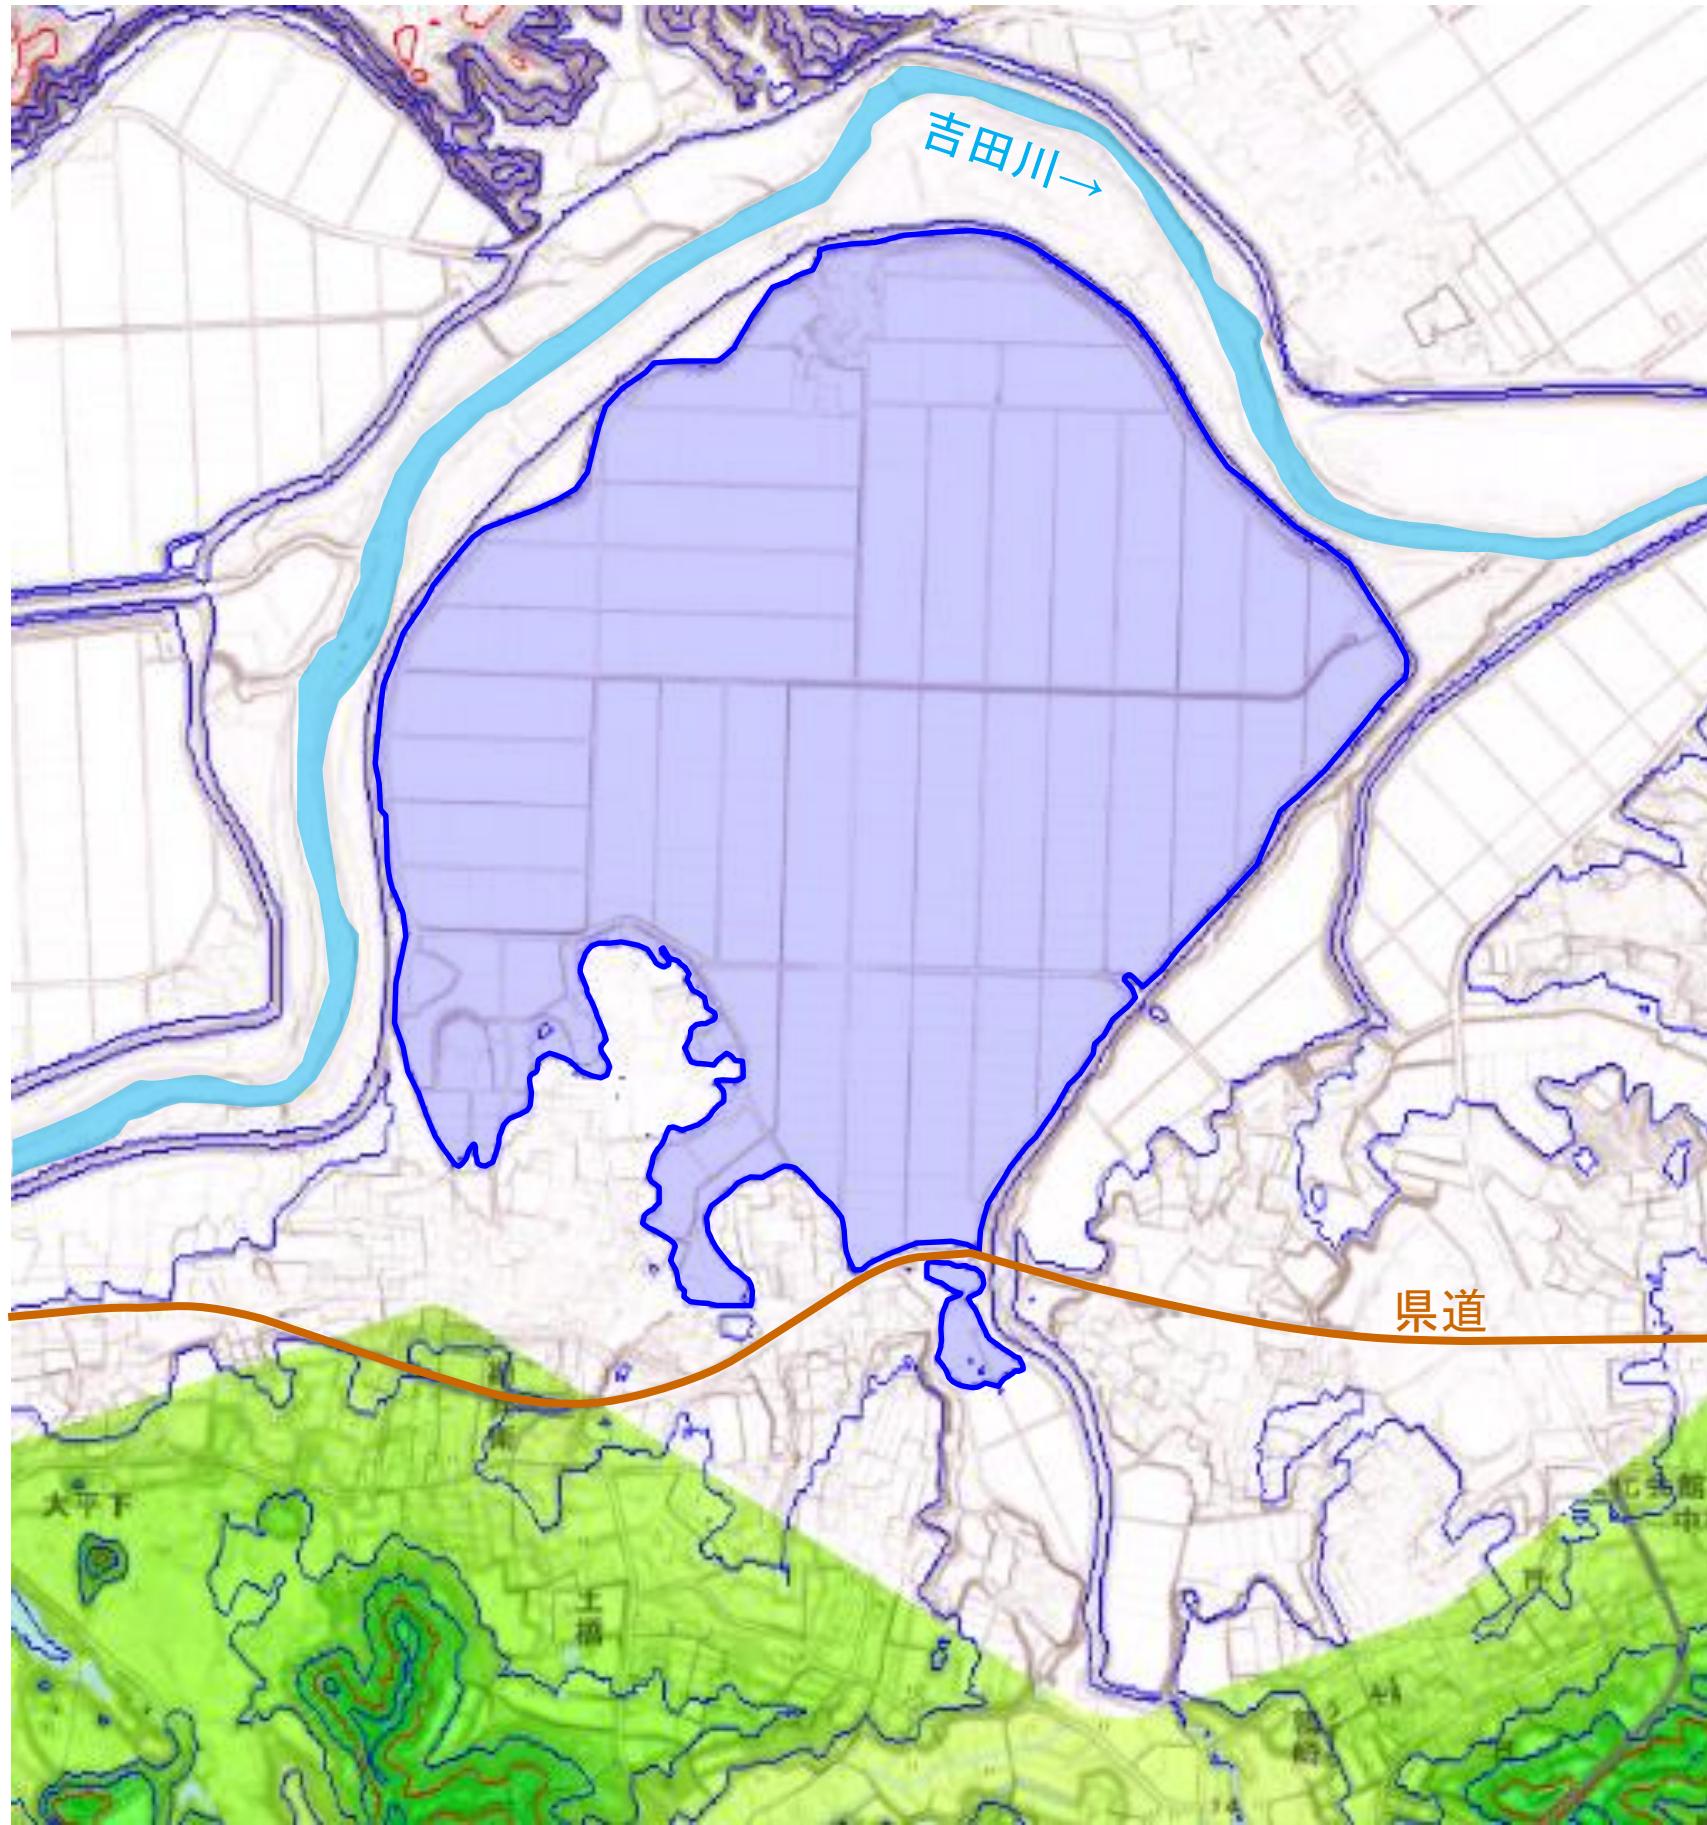
■ T.P9.8m

- 現在、吉田川の水位が**T.P9.8m**の時に可動堰を転倒させ、水を入れることを検討。
- 過去の40年の洪水において、遊水地に水が入るのはH27年とR元年のみ。
- H27年、R元年洪水時と同程度の流量であれば、それぞれ**47、52時間後**には川の中の水位が最も低い地盤高(約T.P5m)以下となる。

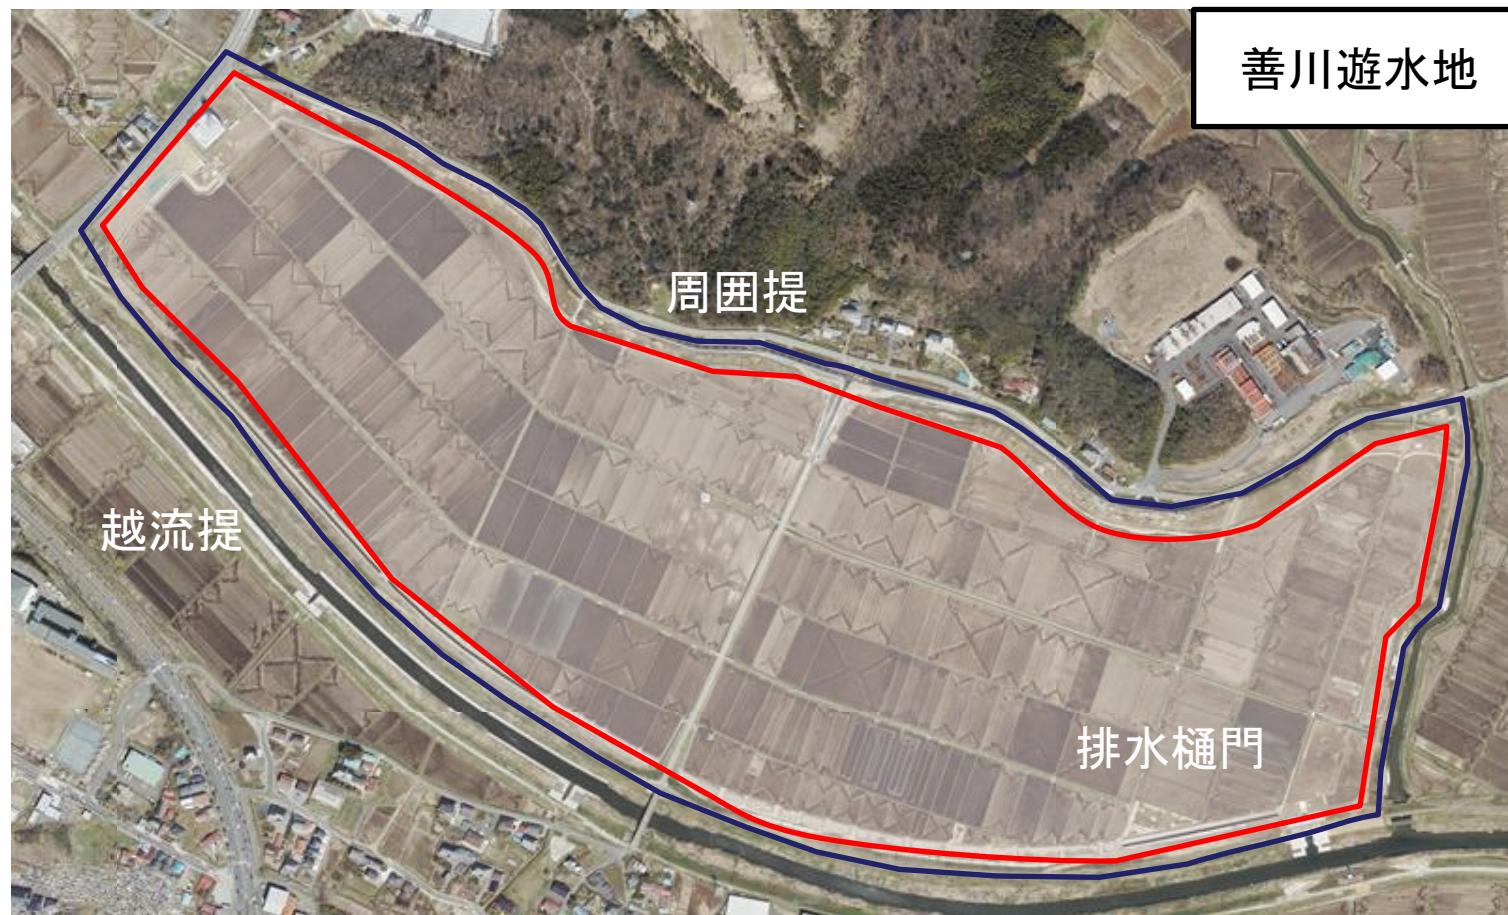
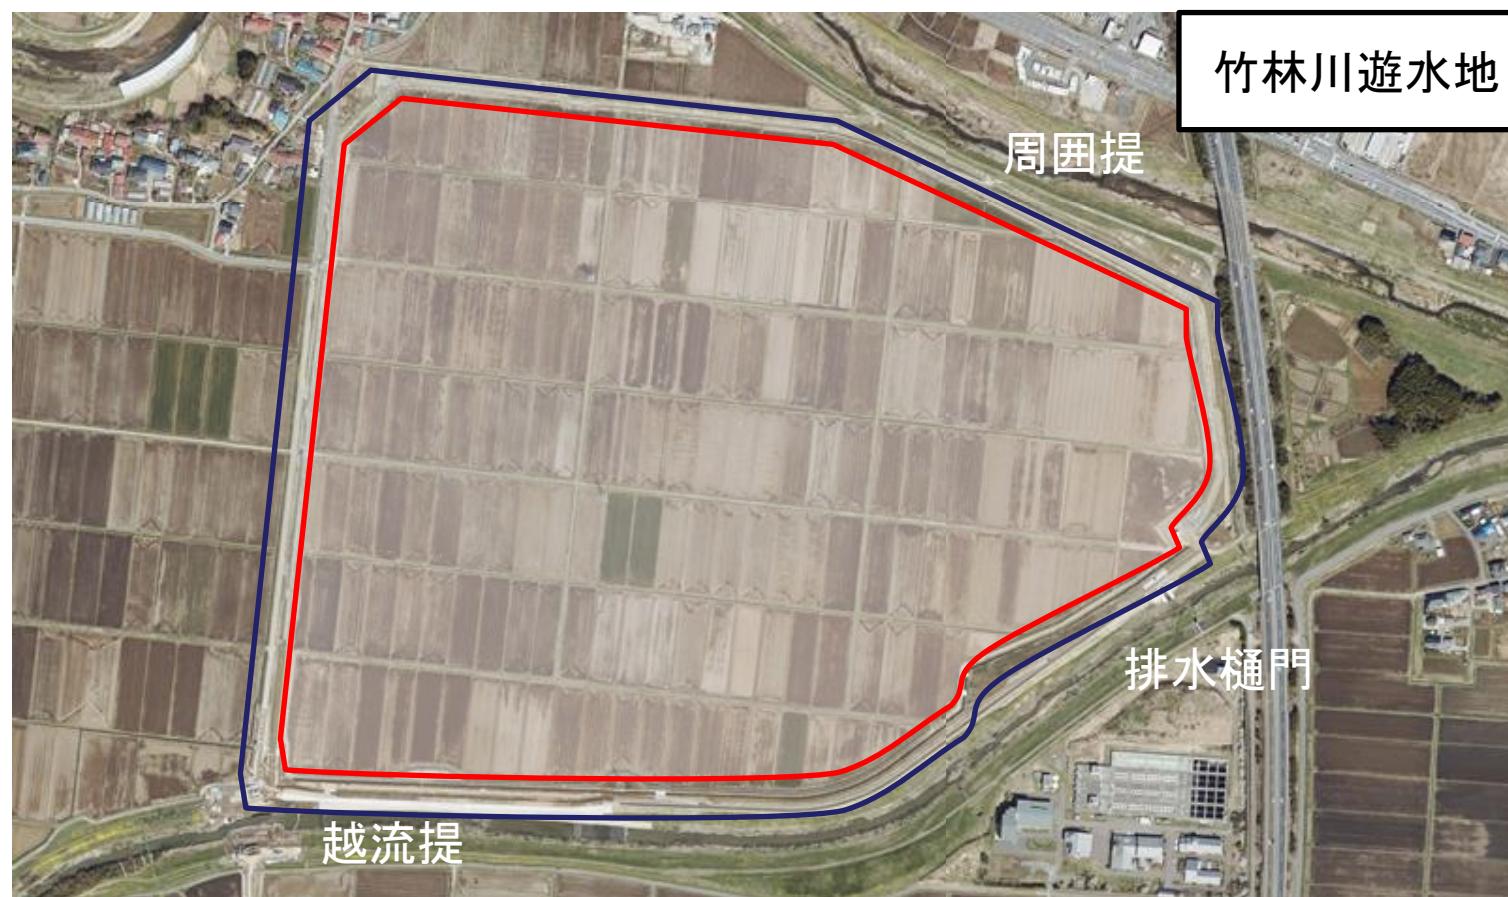
善川・竹林川遊水地における事例

- 目的
1. 越流堤の設置に起因する浸水及び冠水の認容
 2. 遊水地機能の保全の妨げとなる工作物の設置その他の行為の禁止

- ・ 河川名 : 吉田川
- ・ 遊水地面積 : 善川 約60ha
竹林川 約60ha
- ・ 補償額 : 用地買収価格に一定の割合を乗じて算出
- ・ 土地利用 : 平時は営農可能
- ・ 流入後の対応 : 地役権としての農作物に対する補償はなし(共済保険などの補償は従来から変化無し)

赤枠: 地役権設定範囲

青枠: 買収範囲

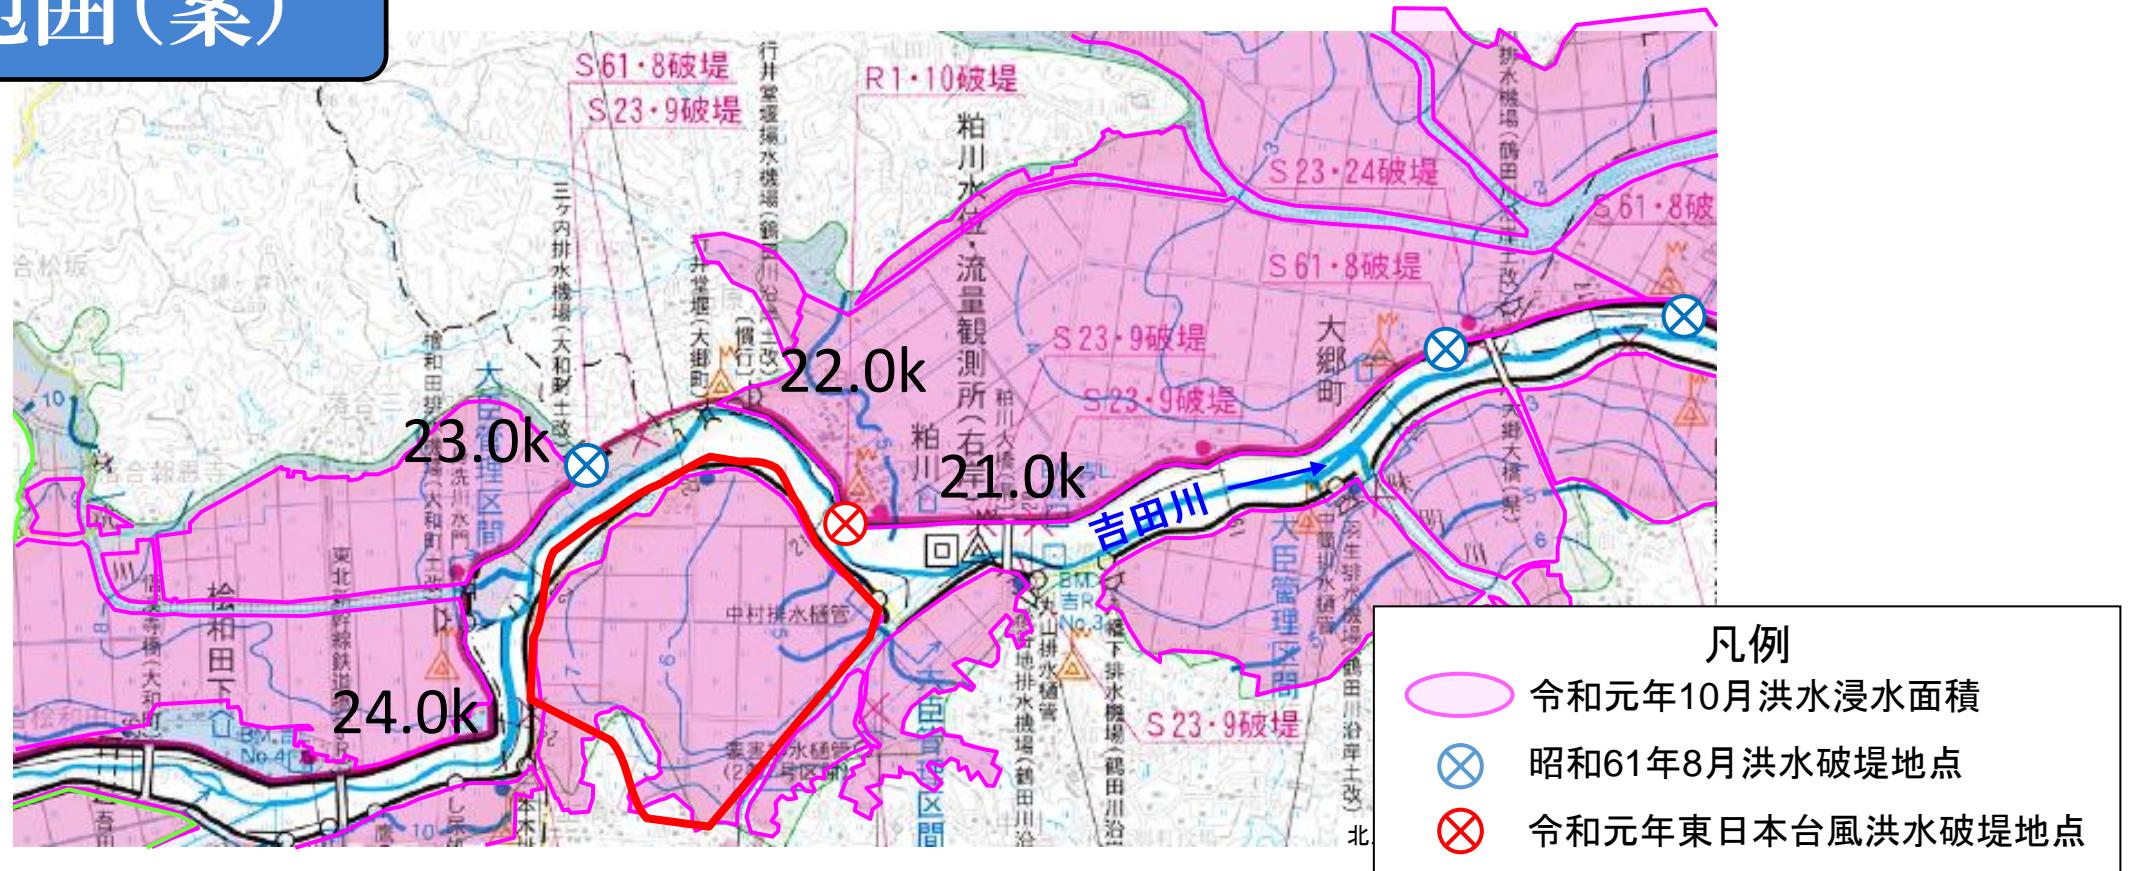
調査範囲(案)

- 測量調査
- 地質調査
- 地下水、環境調査 など

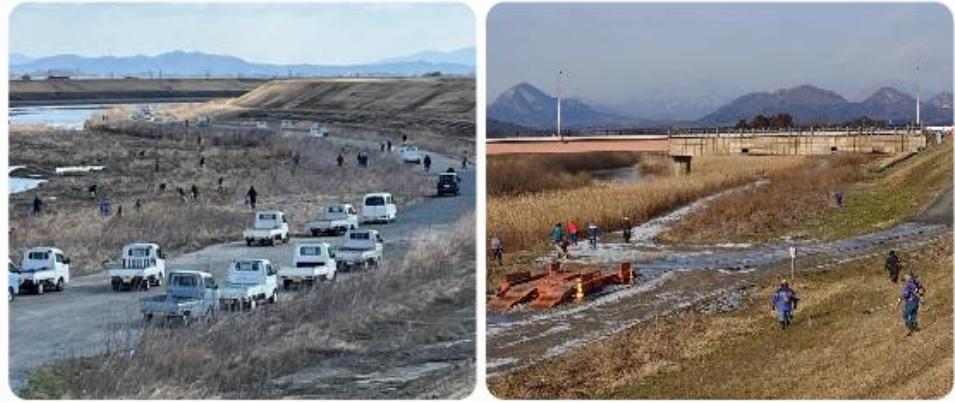
ヤナギの芽刈り取り

河川の中に生えているヤナギは、繁茂すると流下阻害となることから、地元地域の取り組みとしてヤナギが小さいうちに芽の刈り取り作業を行い、流下断面を維持する取り組みを実施しています。

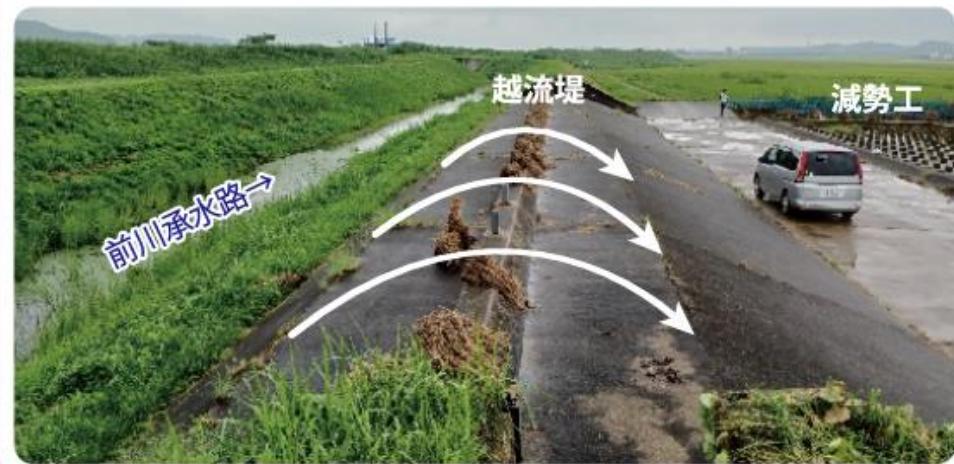
宅地を守る農地貯留（前川承水路）

農業用水路の堤防の一部を切り欠き、洪水時に高さが低い農地側にいち早く越流させることにより、家屋がある対岸側を守る取り組みを行っています。
