# 一級河川鳴瀬川水系 吉田川

## 床上浸水対策特別緊急事業

### 事業経過報告

宮城県仙台土木事務所

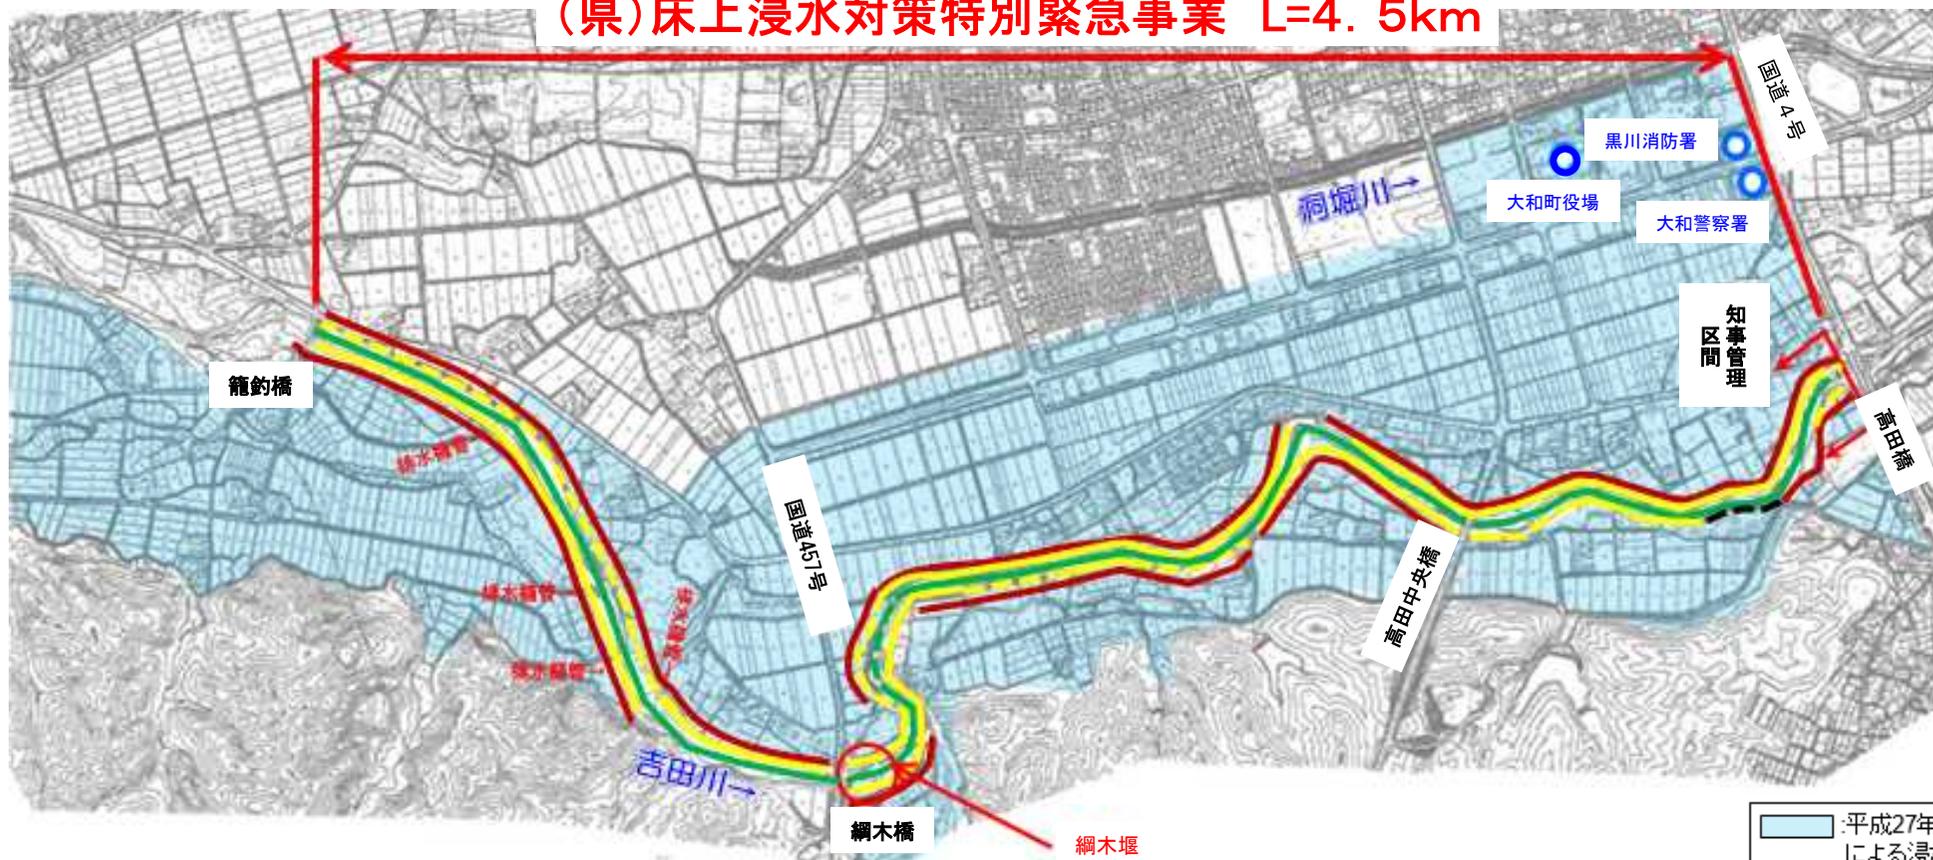
平成27年9月出水による浸水範囲

掘削  
護岸  
護岸(既設利用)  
築堤

○事業内容 : 事業延長4,500m、河道掘削45.6万m<sup>3</sup>、護岸5.2万m<sup>2</sup>、排水樋管4基、橋梁1基(大和町共同施行)

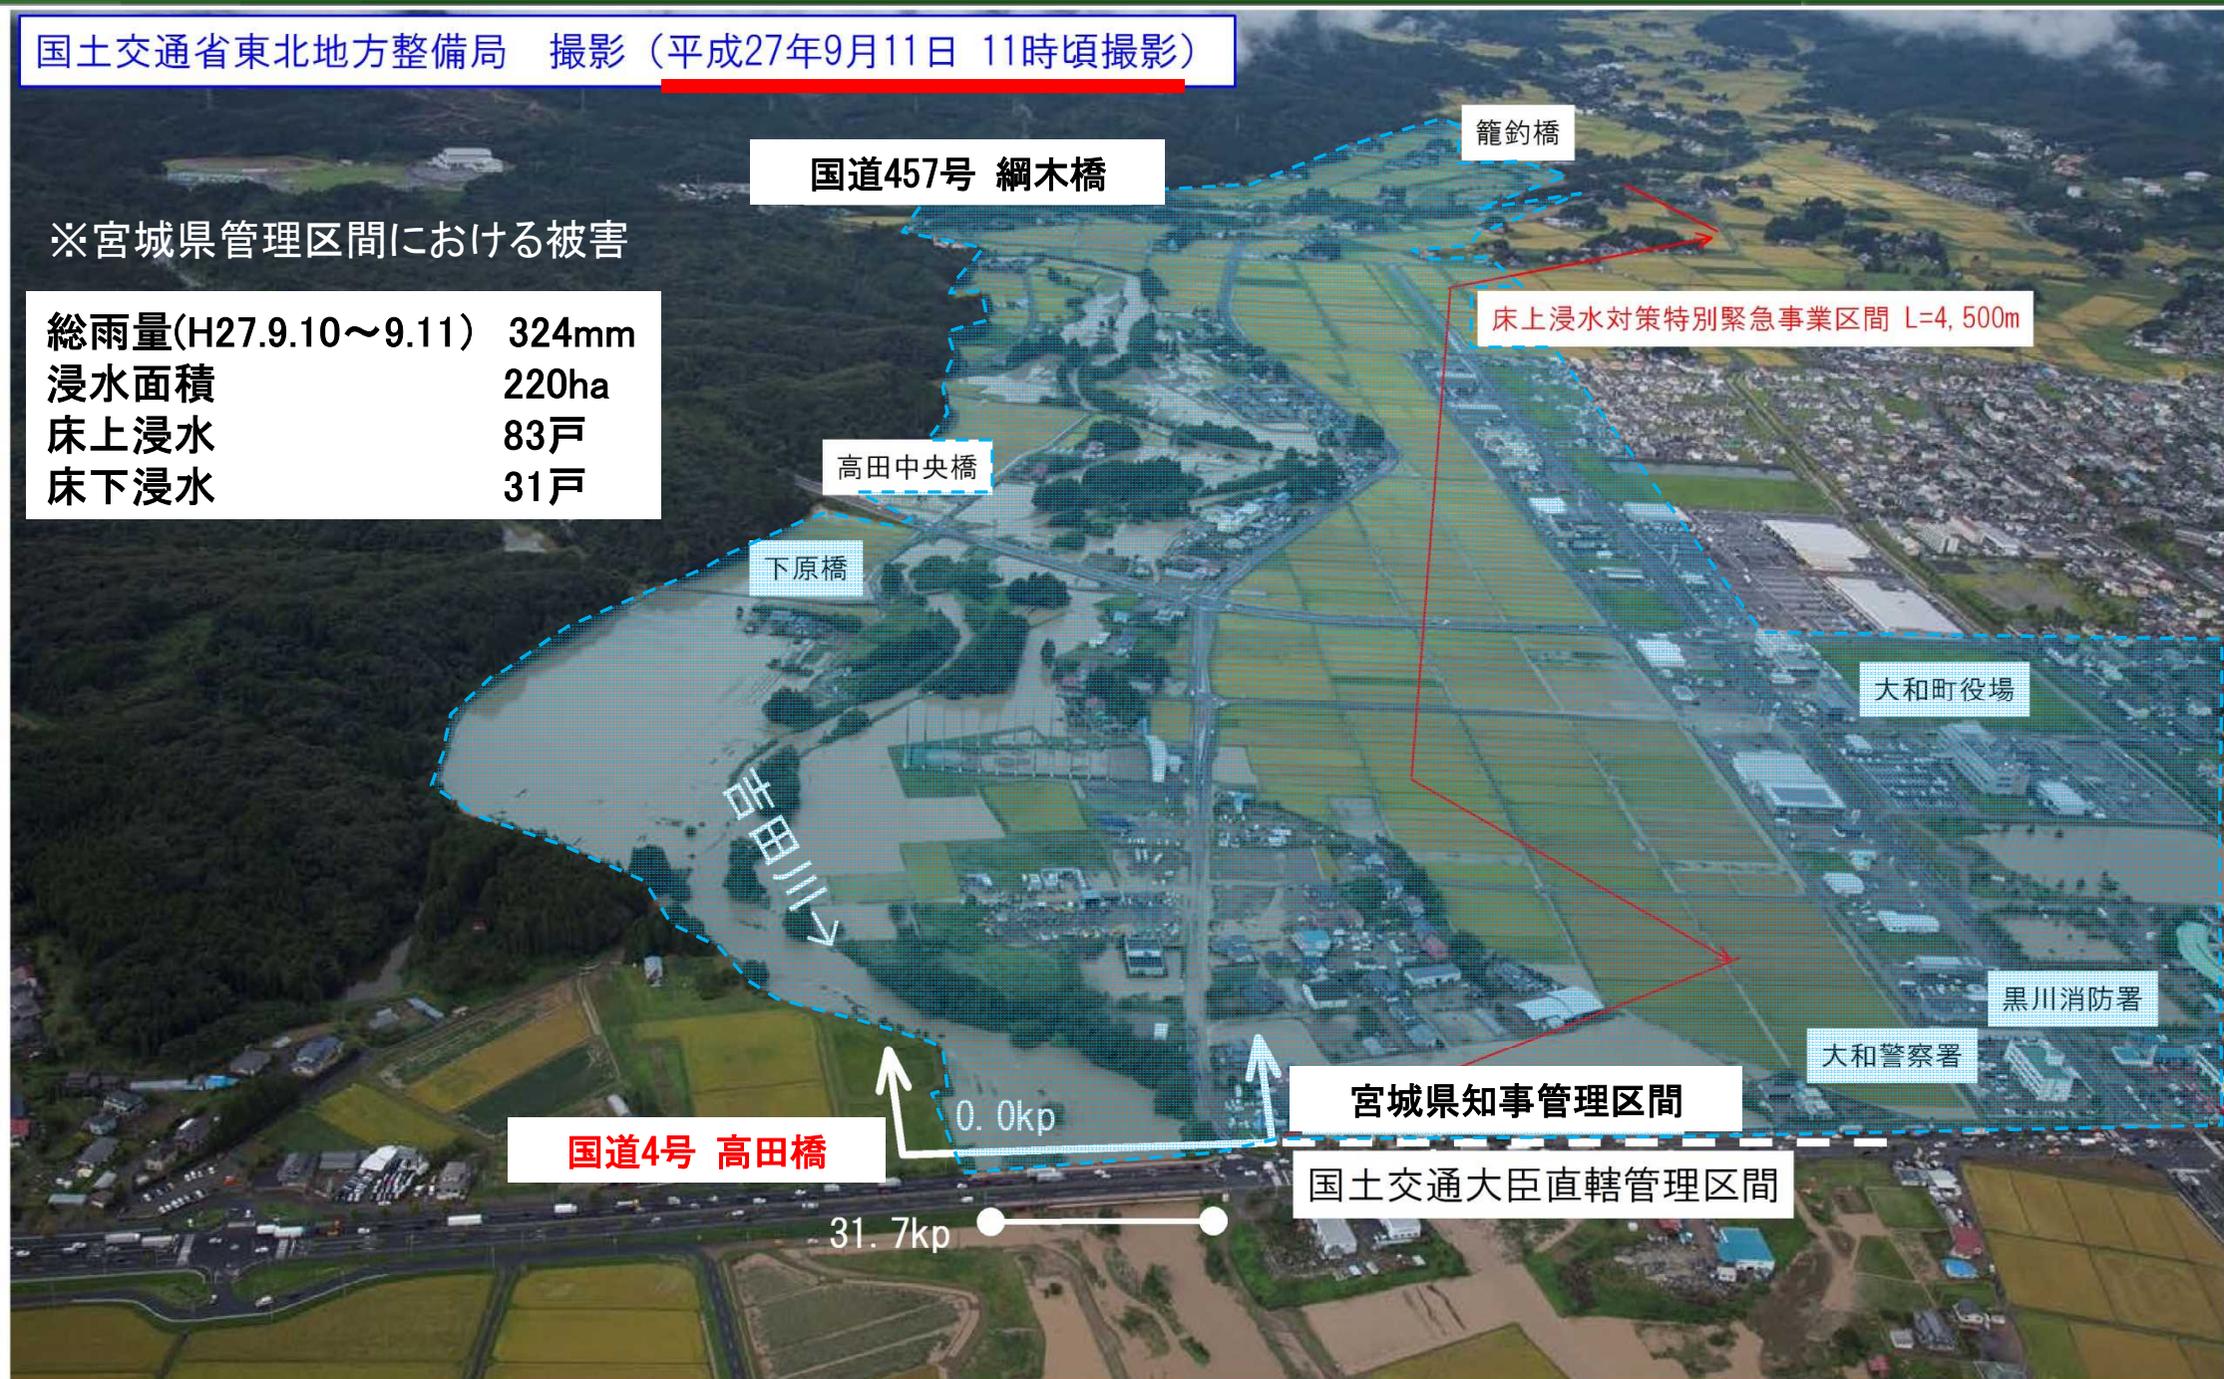
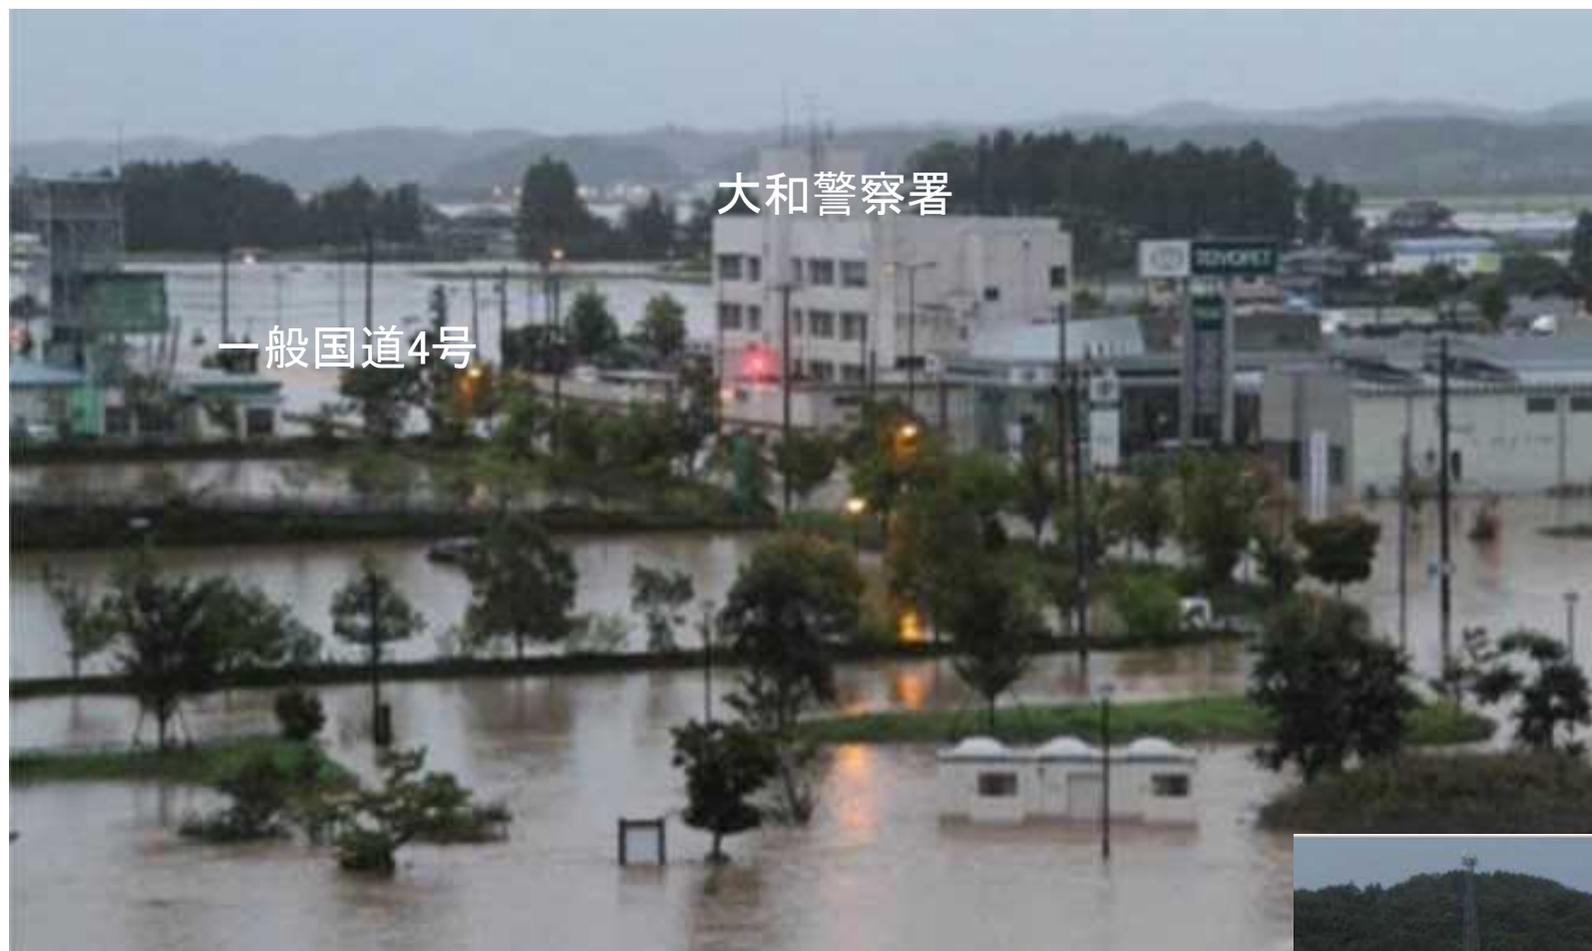
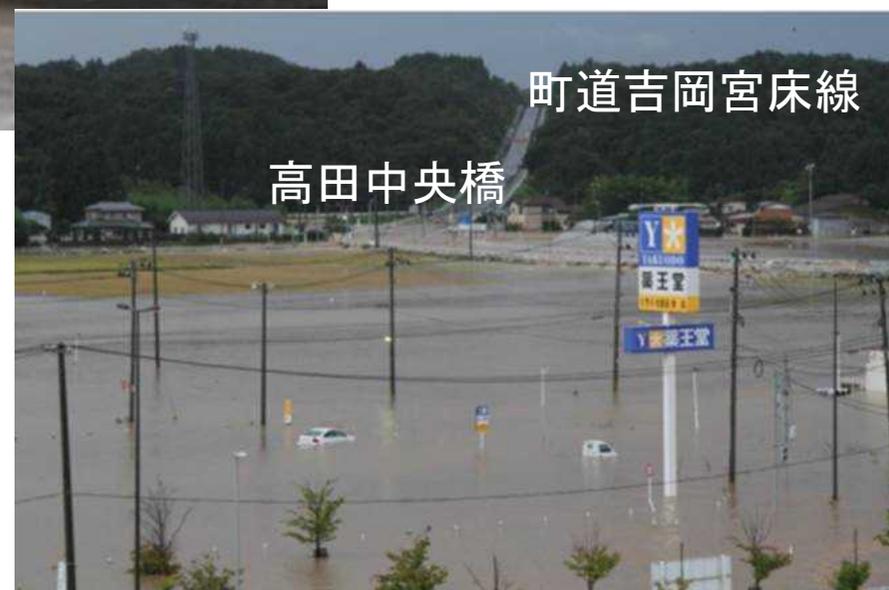
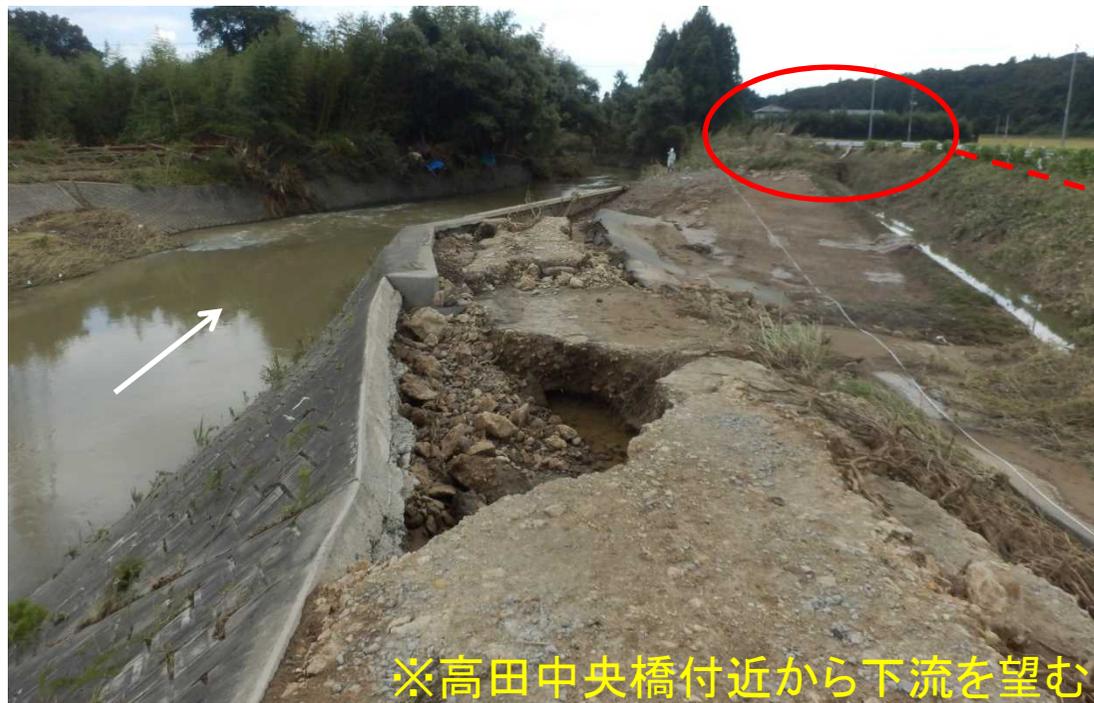
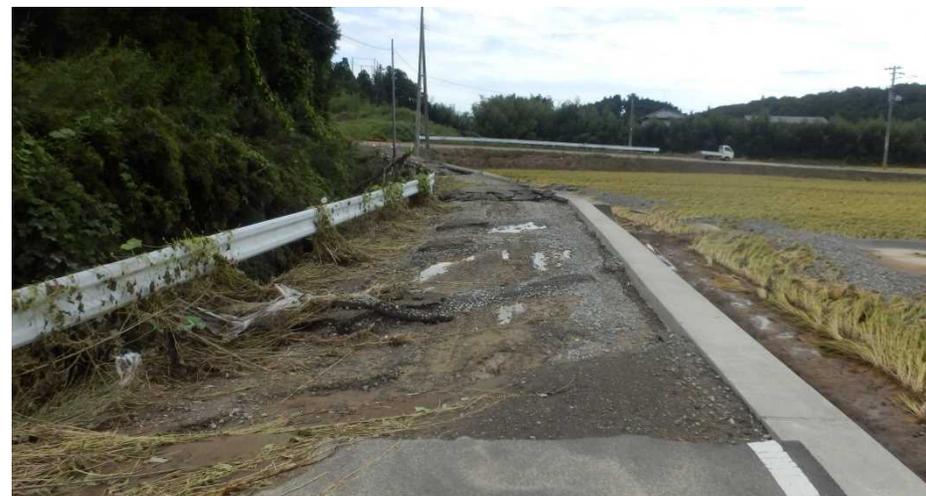
# 浸水被害の状況(国土交通省提供)

国土交通省東北地方整備局 撮影(平成27年9月11日 11時頃撮影)

※宮城県管理区間における被害

総雨量(H27.9.10~9.11)	324mm
浸水面積	220ha
床上浸水	83戸
床下浸水	31戸

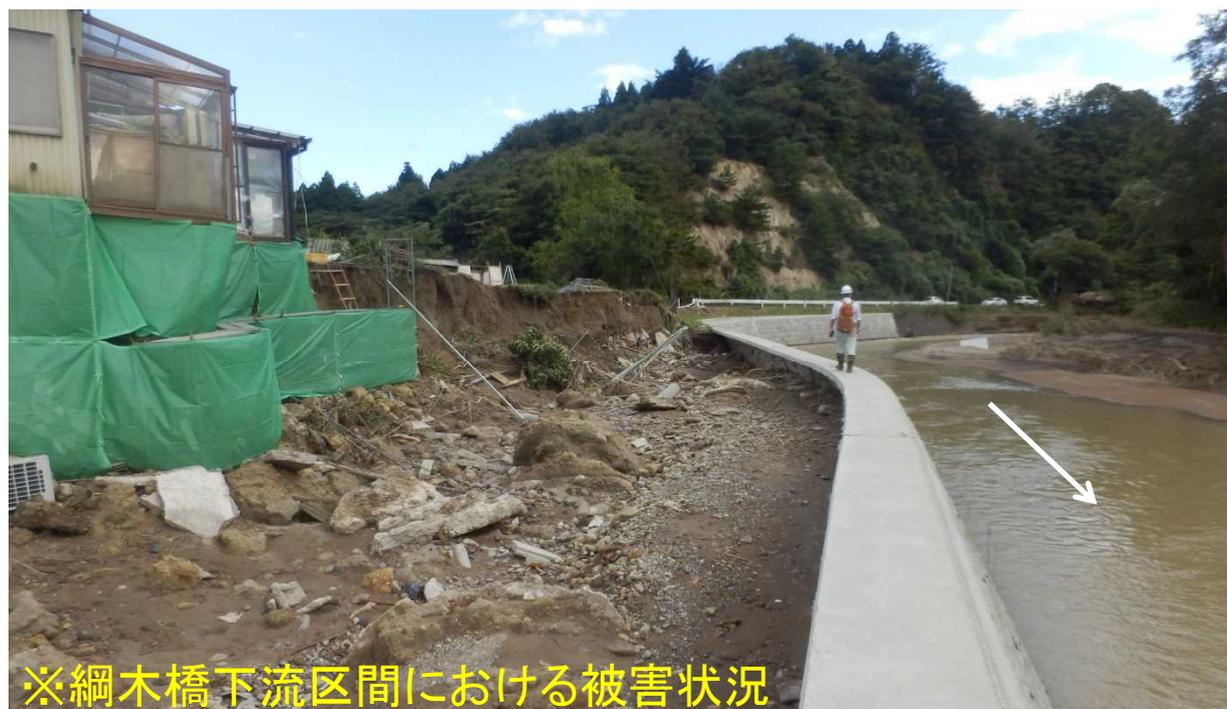
※背後道路(町道上綱木下原線)  
及び水田の被害

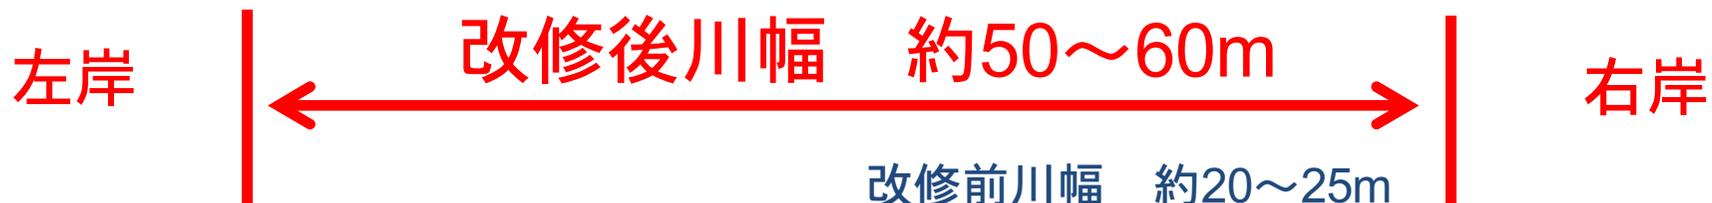
# ●河川改修(整備)の概要

新設護岸

計画高水位（計画洪水生起時の水位）

河道掘削

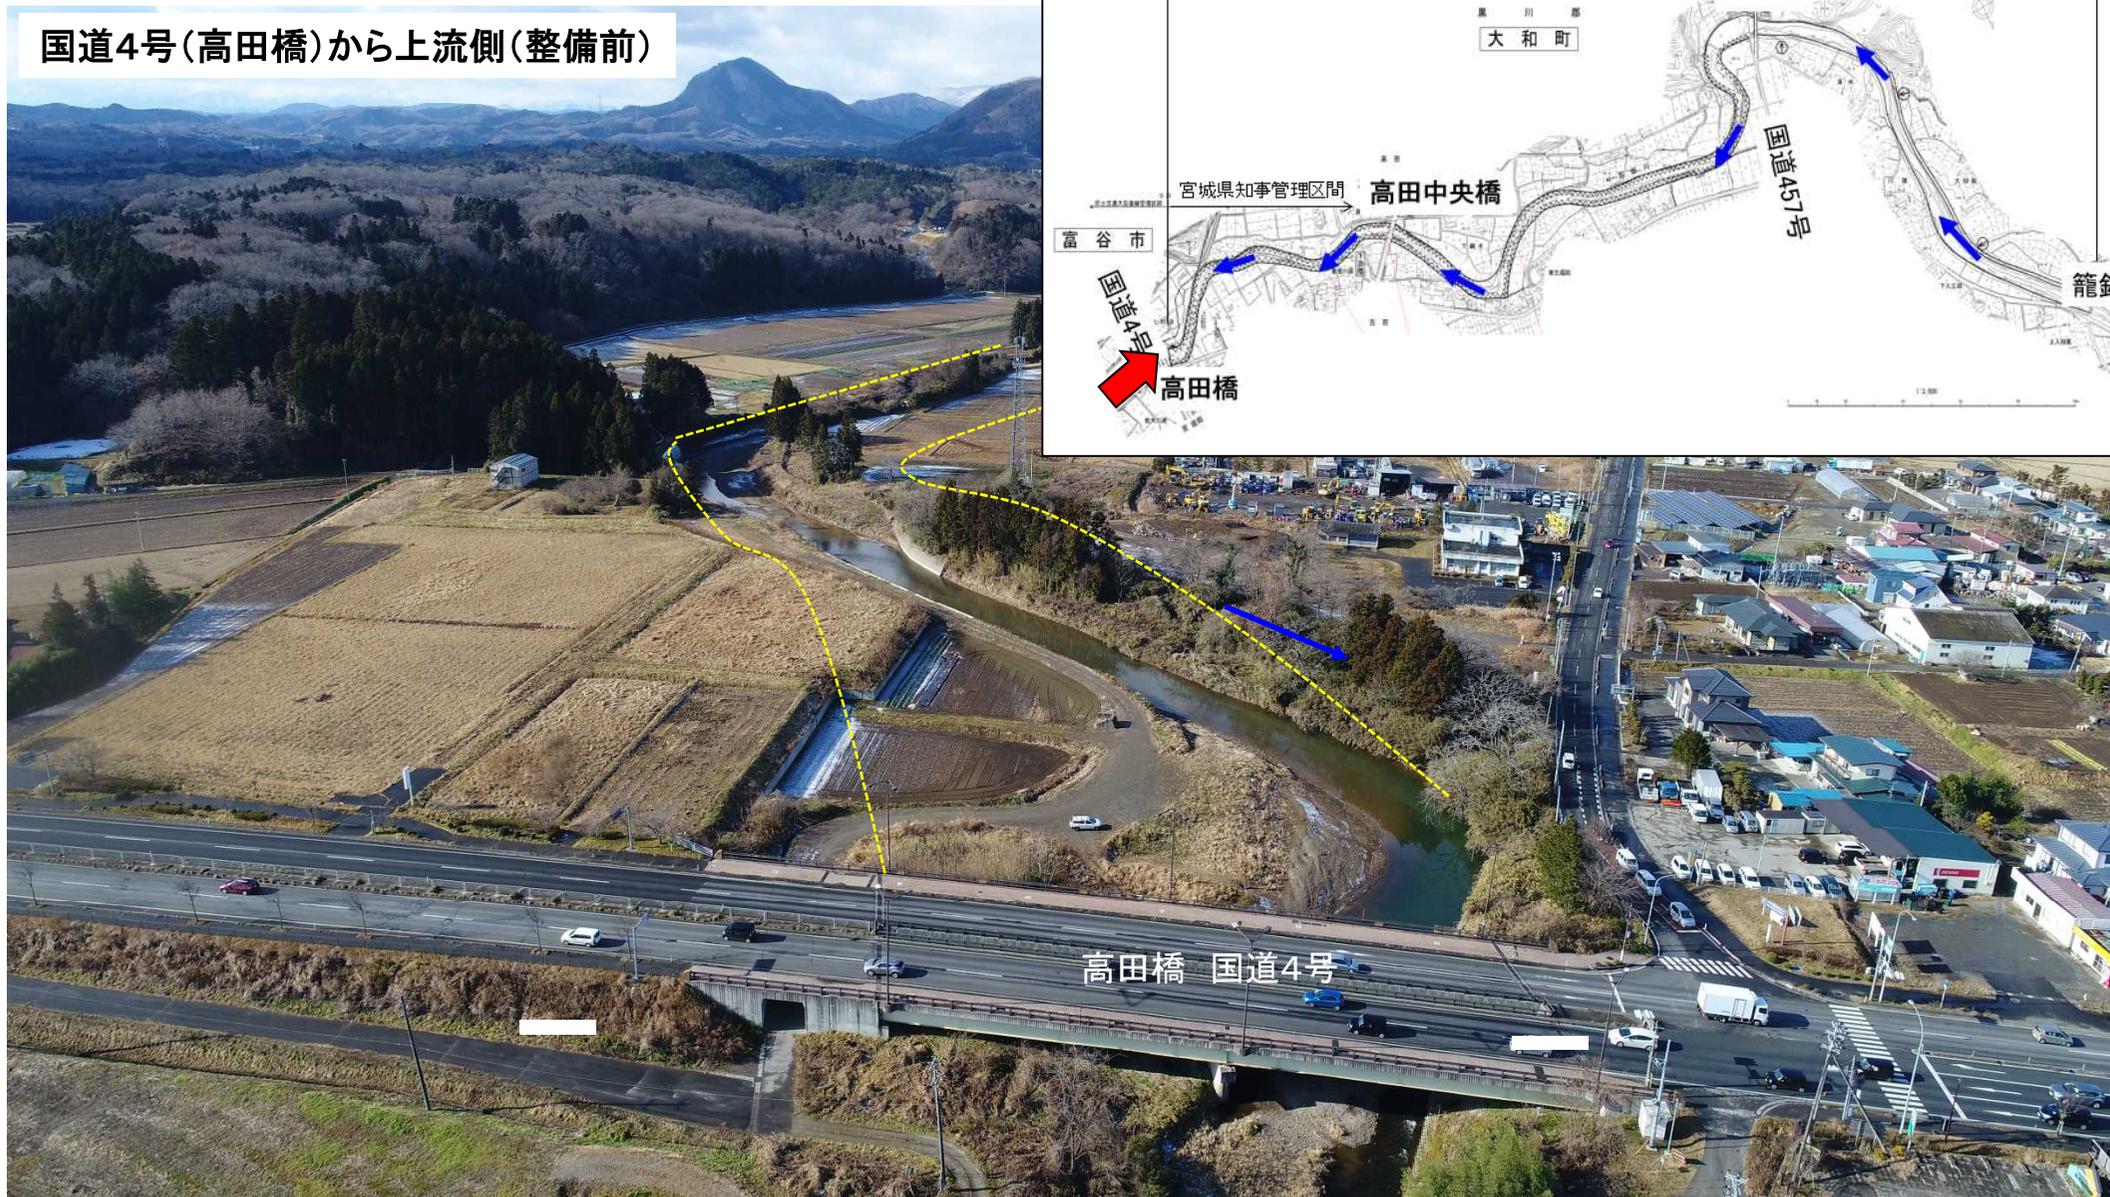
国道4号(高田橋)から上流側(整備前)

高田橋 国道4号

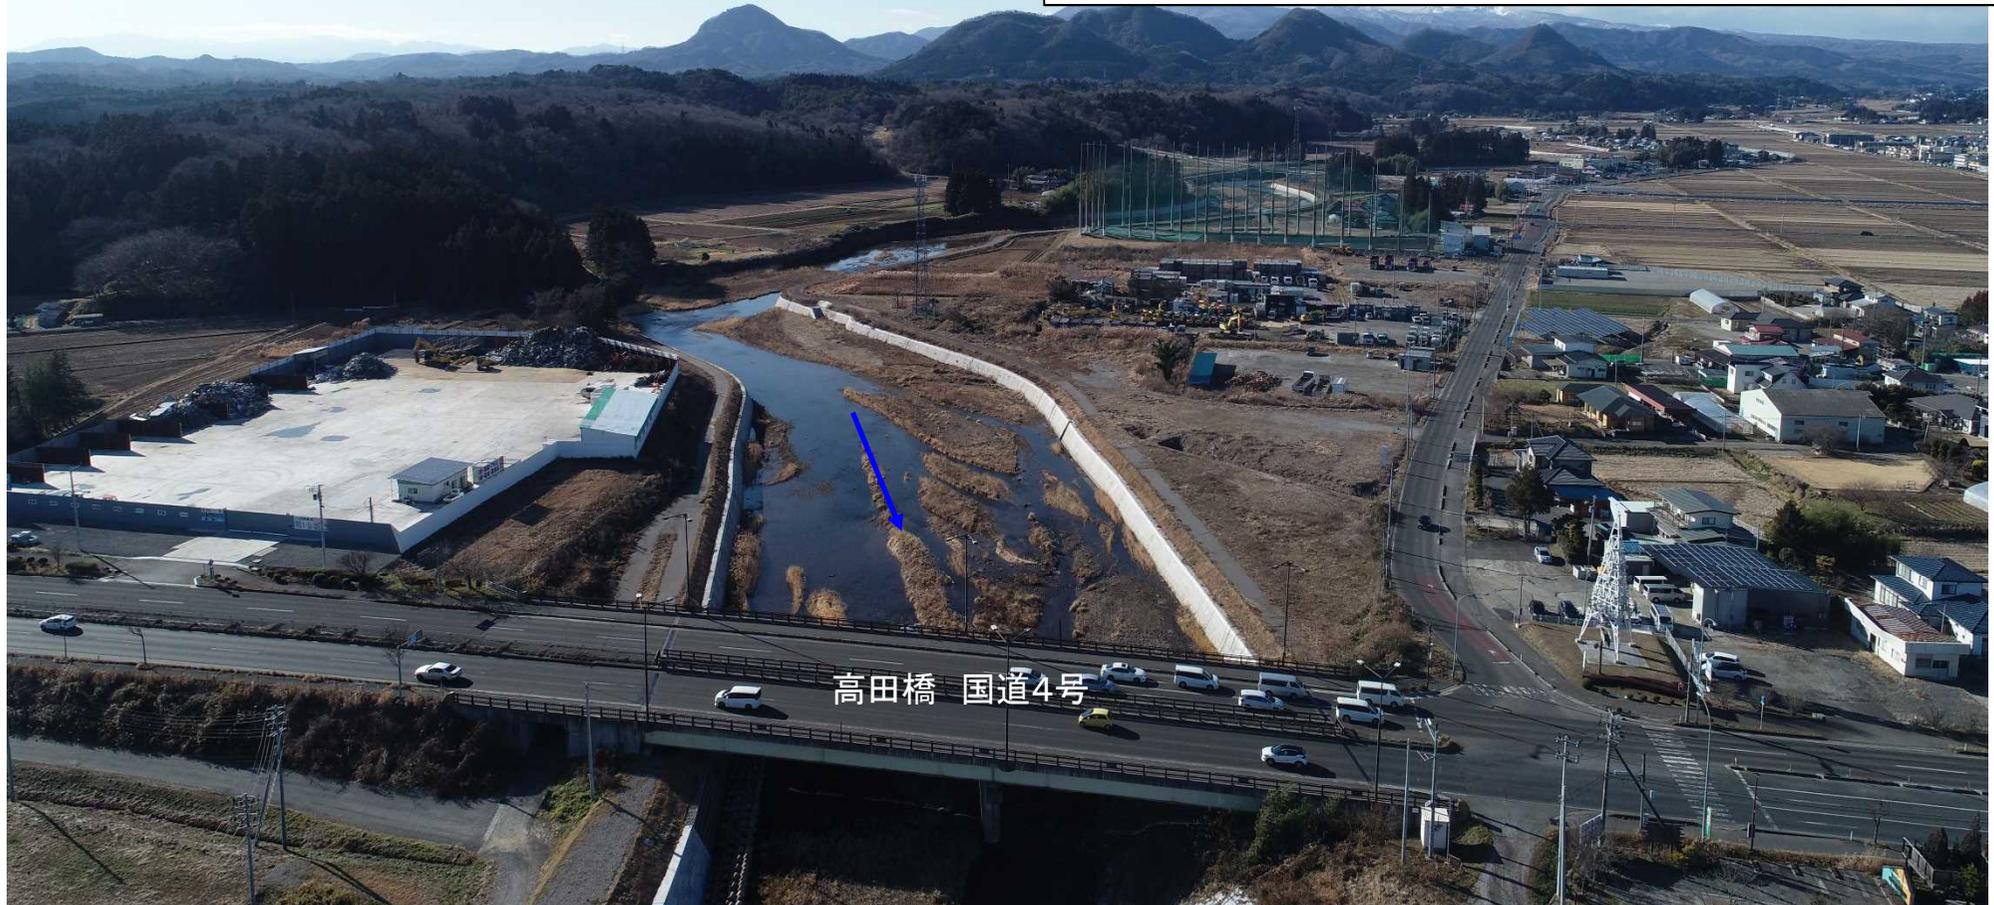
国道4号(高田橋)から上流側(整備後)

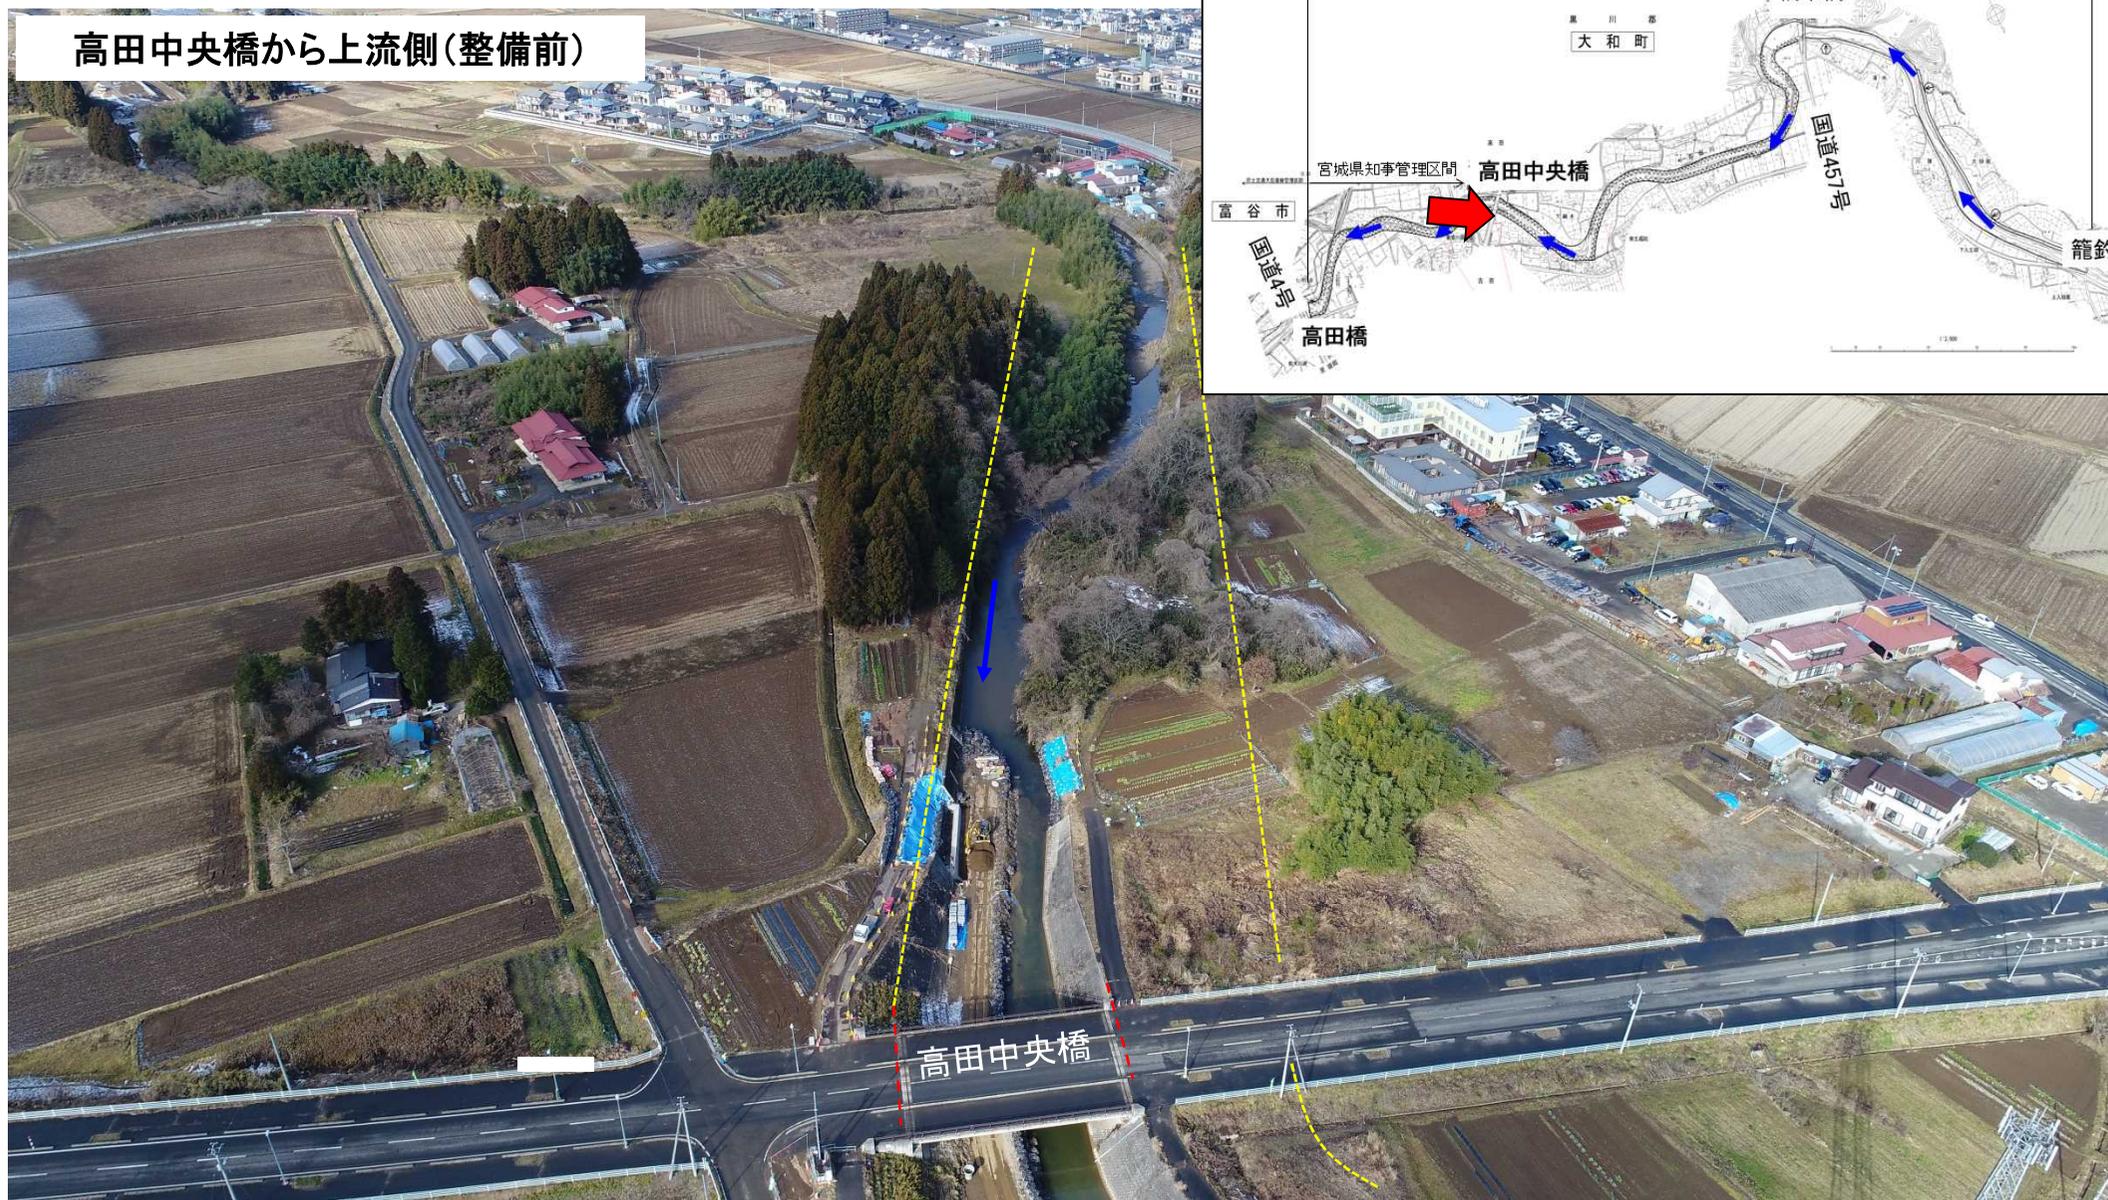
高田中央橋から上流側(整備前)

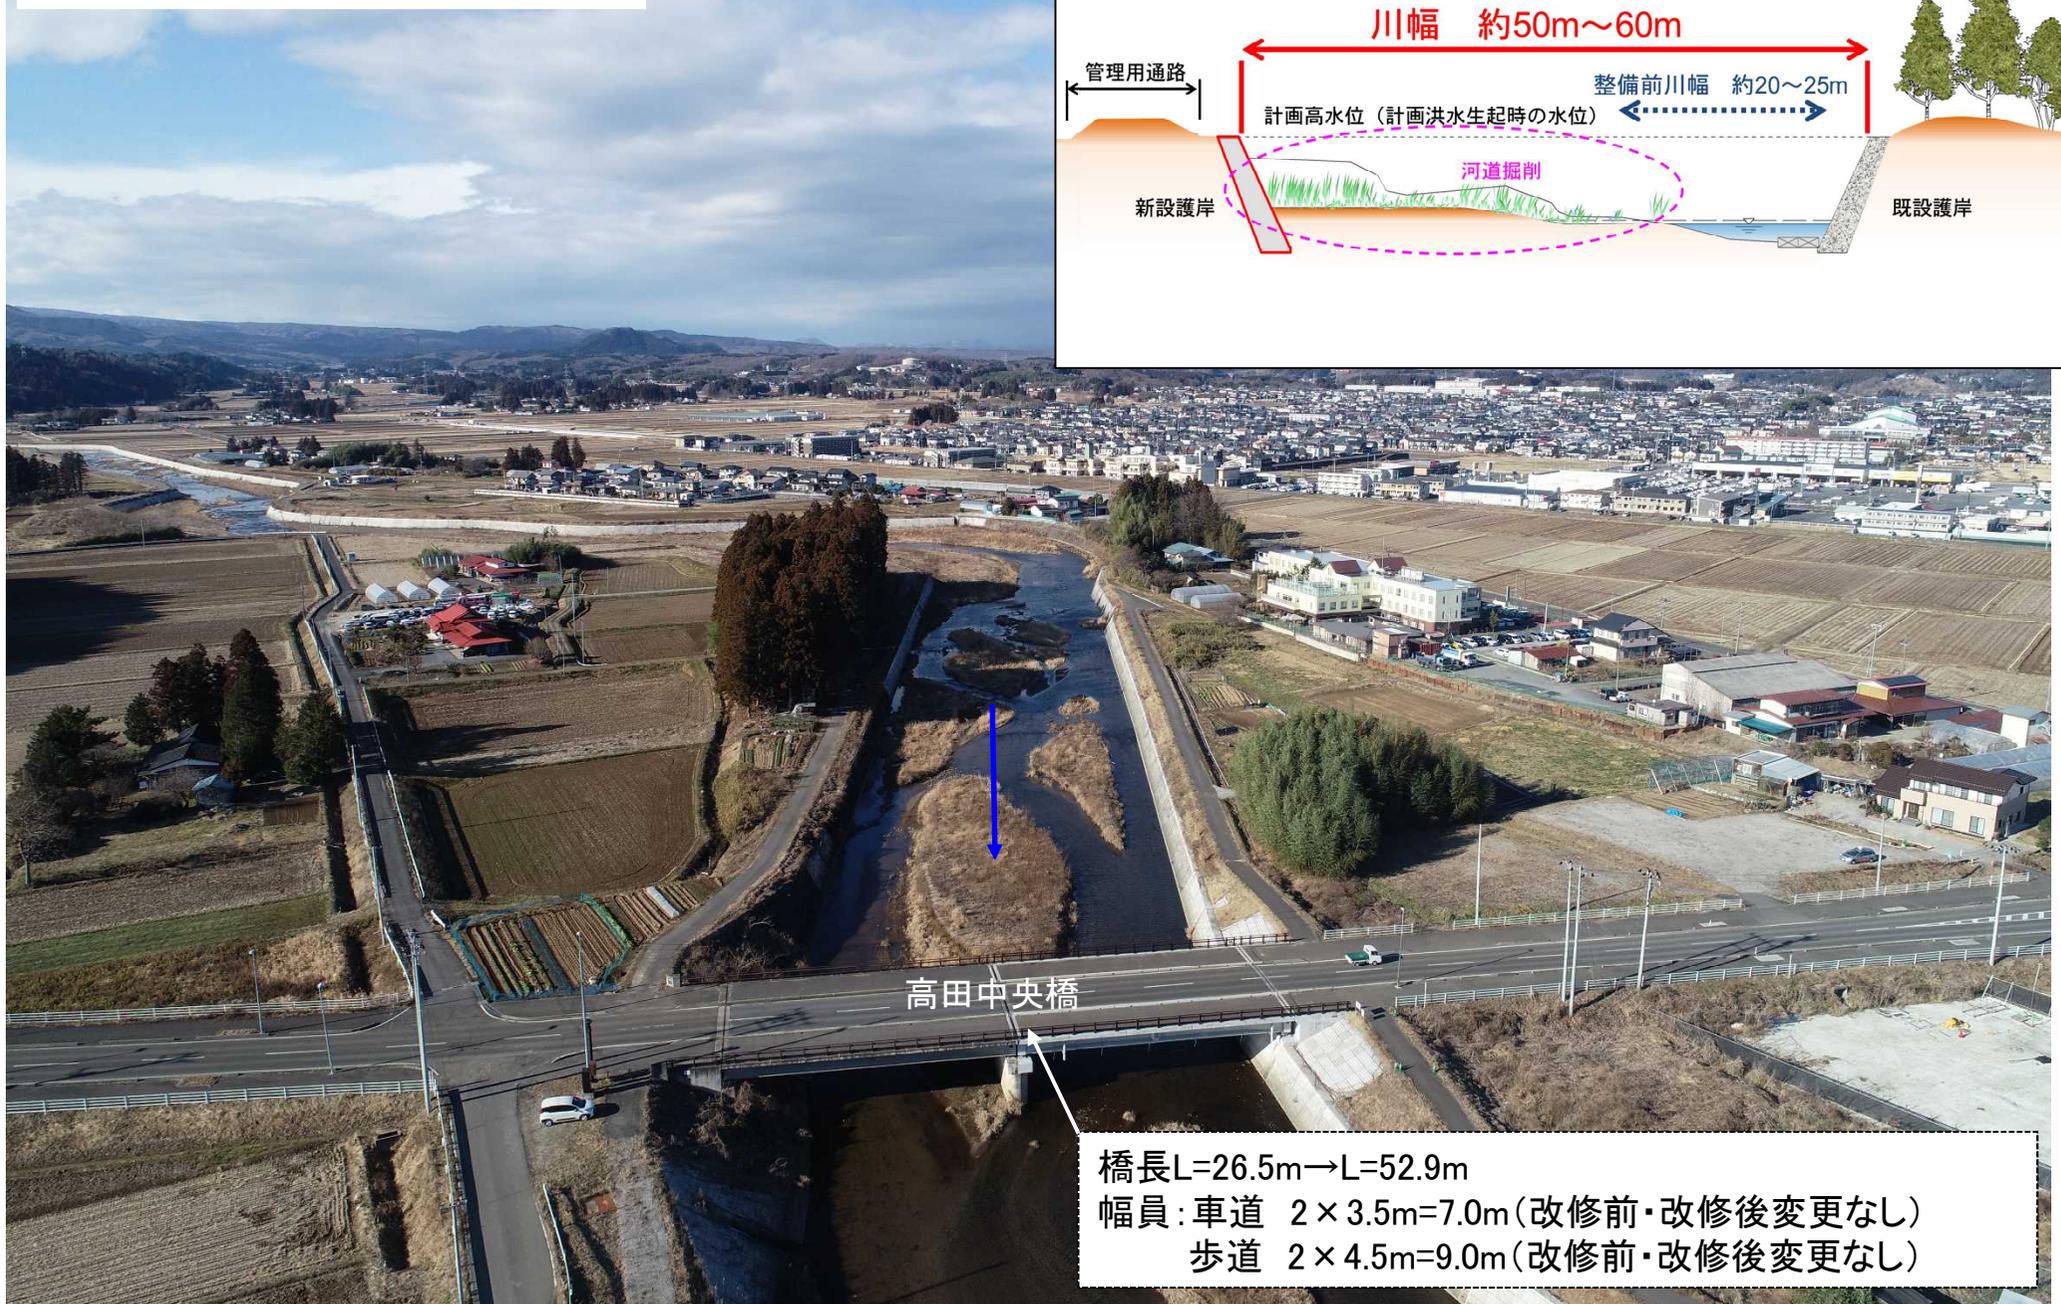
高田中央橋から上流側(整備後)

高田中央橋

橋長L=26.5m→L=52.9m  
幅員:車道 2×3.5m=7.0m(改修前・改修後変更なし)  
歩道 2×4.5m=9.0m(改修前・改修後変更なし)

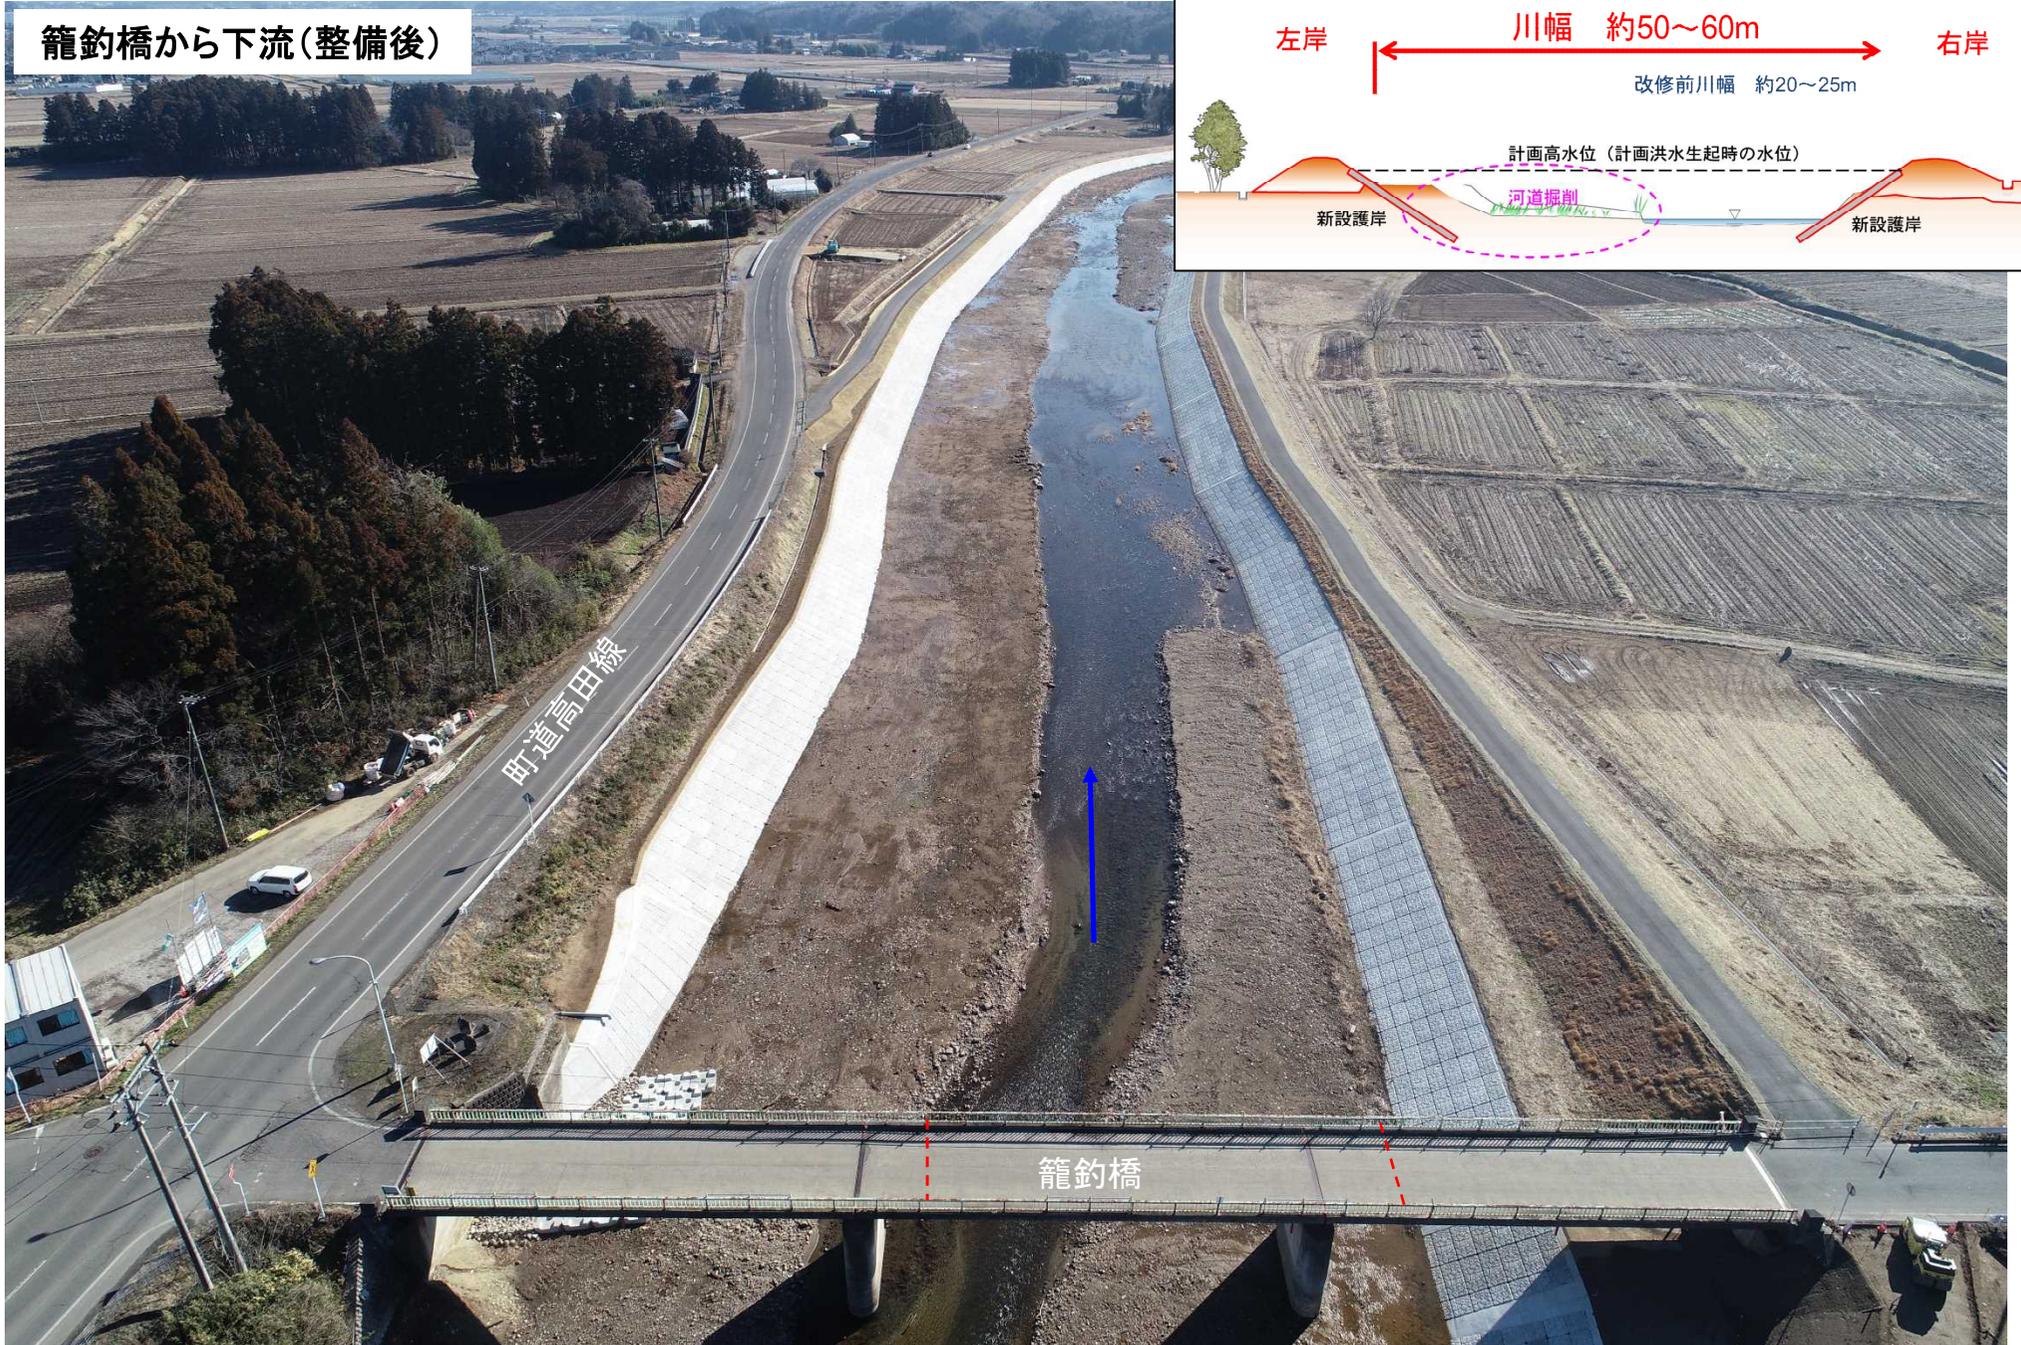
籠釣橋から下流(整備後)
