国土地理院が提供する 地理空間情報について

国土地理院東北地方測量部

令和元年5月29日@石巻市 河南総合支所遊楽館

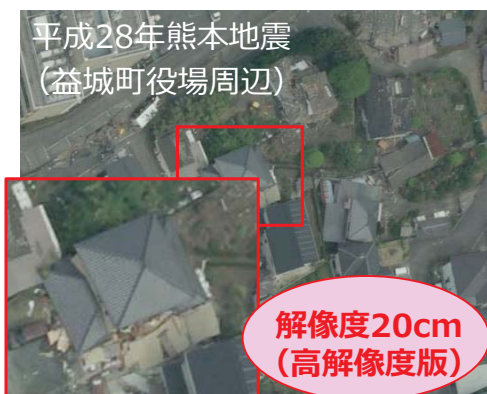
平成28年熊本地震 （益城町役場周辺）

解像度20cm
（高解像度版）

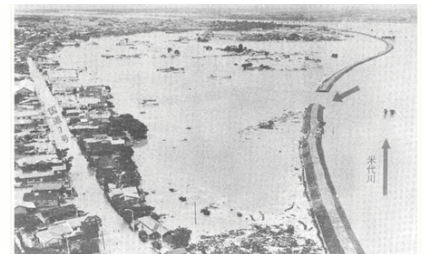
写真2 能代市中川原地区の洪水による被害【昭和47年7月米代川洪水体験談集(2002)より】

これは、能代市中川原にある「水と緑と愛護の碑」の碑文です。写真1がこの石碑で、1972年(昭和47年)米代川の洪水による「破堤の地」に建てられています。1972年米代川洪水は、7月5日から9日にかけて降り続いた豪雨によるものであり、米代川流域の降り始めからの雨量は、藤野川流域の駒ヶ岳で790mm、阿仁川流域の比立内で443mmを記録しました。この洪水により能代市中川原の堤防が9日午後1時過ぎに破堤、中川原地区は家屋や農地を流出し、大きな被害を受けました(写真2)。
