鳴子ダムの台風19号等 における防災操作について

令和元年11月22日

鳴子ダム管理所

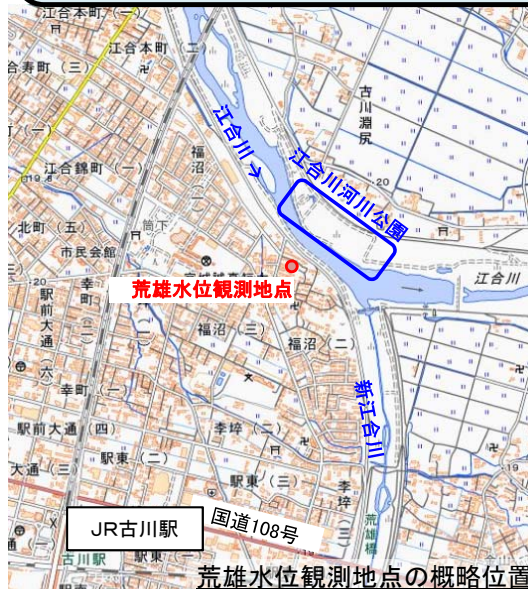
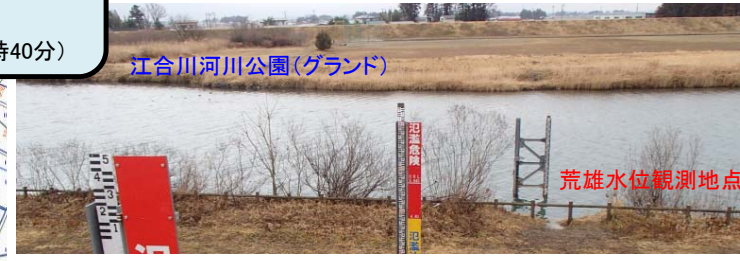
令和元年10月4日洪水 ハイドログラフと江合川(荒雄地点) 河川水位履歴図

ダムへの最大流入量488.41m³/秒に対して放流量を18.97m³/秒とし、約470m³/秒の低減を図りました。これにより、「荒雄」地点※1で河川水位を約1.7m低減しました。**もし鳴子ダムが無かった場合、多くの市民により利用されている「江合川河川公園※2」内のテニスコートやグランド設備が、洪水流による土砂堆積等で使用出来ない状況となっていた可能性があります。**

- ・総雨量：177.7 mm(流域平均)、
- ・最大時間雨量：33.8 mm/h(10月4日21時)
- ・ダム最大流入量：488.41 m³/秒(10月4日22時40分)

※上図は、国土交通省『川の防災情報(荒雄地点河川断面)』を加工して作成しました。

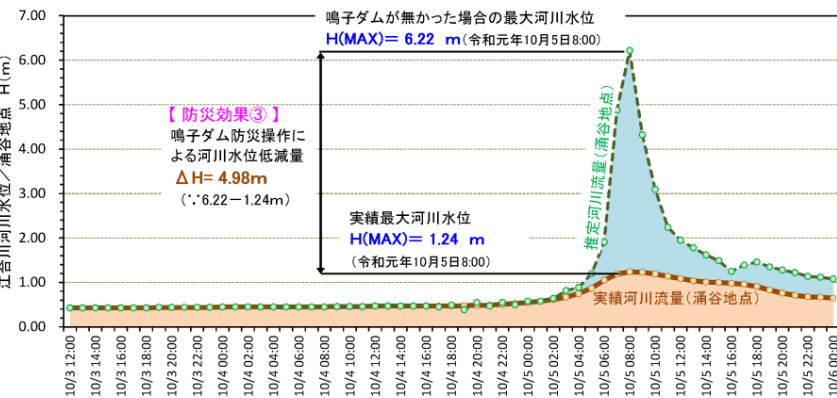
令和元年10月4日洪水 ハイドログラフと江合川(涌谷地点)河川水位履歴図

- 利水の効果(貯留量回復の効果)
10月1日9時で有効貯水率が13%まで低下していましたが、10月7日9時時点で32%まで回復。
- 治水の効果(洪水被害防止の効果)
ダムへの最大流入量488.41m³/秒に対して全放流量18.97m³/秒とした結果、約470m³/秒の流水をダムに貯め込みました。これによりダムから約50km下流の「涌谷大橋」付近で河川水位を約5.0m低減しました。

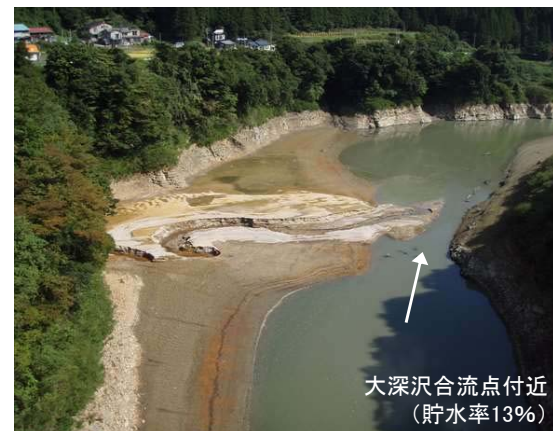
洪水前の渇水状況(令和元年9月30日、貯水池上流域)

- ◇9月は例年の約25%しか降雨が無く、渇水により貯水池は最低貯水率12%を記録しました。
- ◇台風18号の影響で鳴子ダム上流域では最大時間雨量34mm/h、総雨量178mmの豪雨が発生しました。
- ◇鳴子ダムは、利水容量確保のため洪水を全量貯留し、6,752千m³(東京ドーム5.4杯分)回復しました。
- ◇鳴子ダムの防災操作により、ダム下流の河川流量を最大で毎秒470m³低減し、また涌谷大橋下流の河川水位を最大5.0m低下させる防災効果を発揮しました。

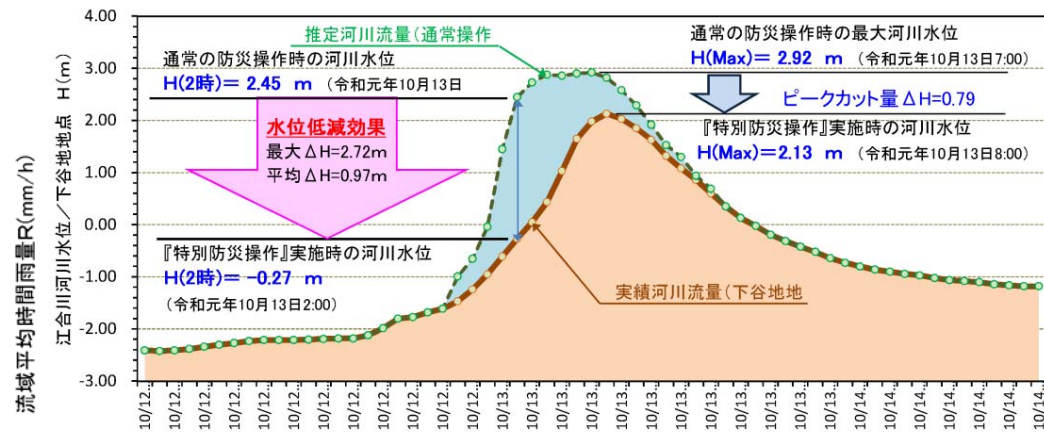
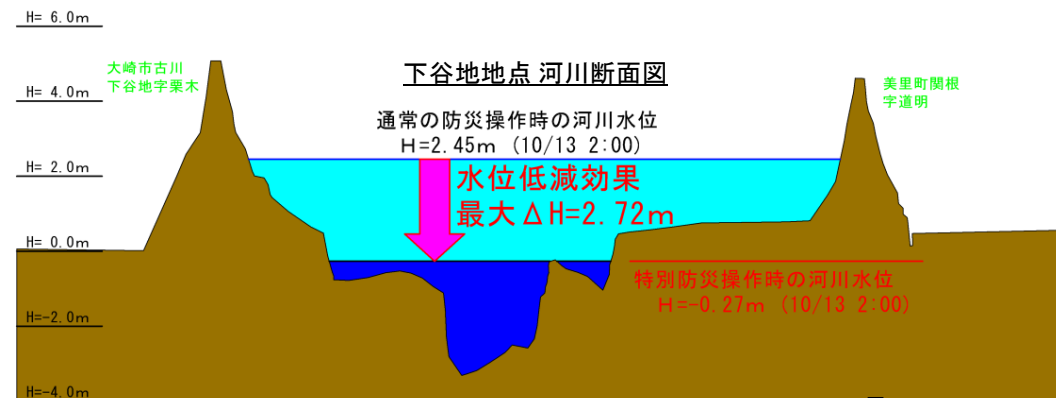
- ◇台風19号の影響で鳴子ダム上流域では最大時間雨量16mm/h、総雨量177mmの豪雨が発生しました。
- ◇鳴子ダムは特別防災操作を実施し、下谷地地点※の河川水位を最大で2.7m低減させました。
- ◇河川水位低減によって内水排除ポンプの実揚程の低減化に大きく寄与し作業効率の向上を図りました。

※; 宮城県大崎市古川下谷地地内にある 江合川の河川水位を観測する施設です。(中北橋上流約2km地点、左岸23.70Kp)

※上図は、国土交通省『川の防災情報(下谷地地点河川断面)』を加工して作成しました。
