北上川水系汽水域における東日本大震災の復旧・復興事業

《復旧・復興事業における環境配慮とモニタリング調査の12年間》

国土交通省 東北地方整備局 北上川下流河川事務所

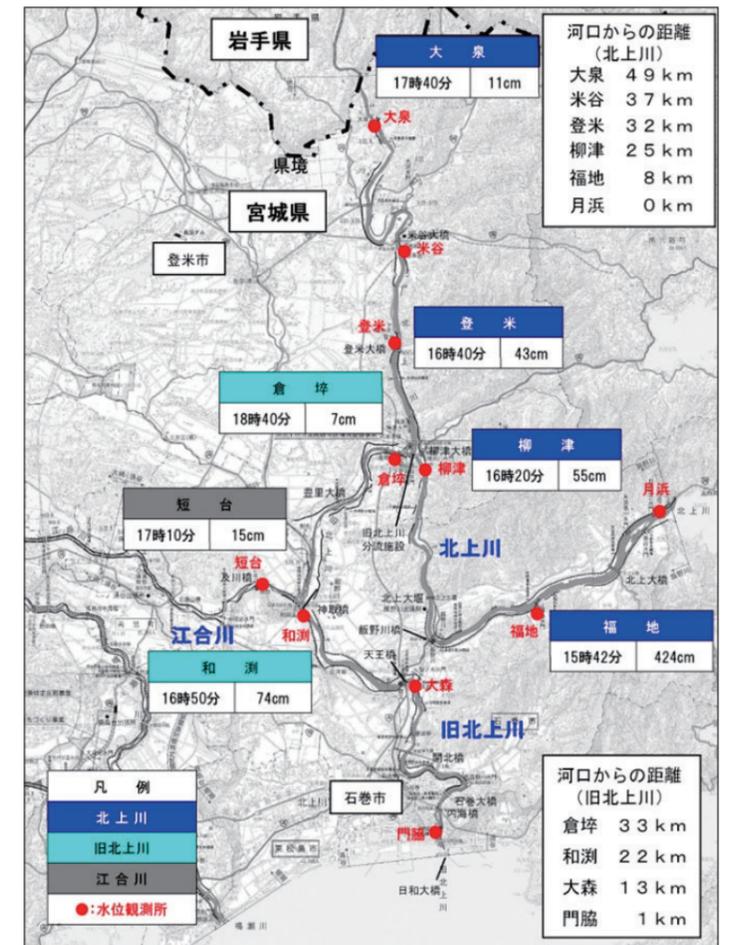
①津波の遡上と水位変動

水位上昇は、北上川では福地観測所（河口から8k）で424cm、大泉観測所（河口から49k）で11cm観測され、岩手県境付近まで津波の遡上が確認された。旧北上川では河口から8k付近で240cmに達し、河口から33kmまで津波が到達した。

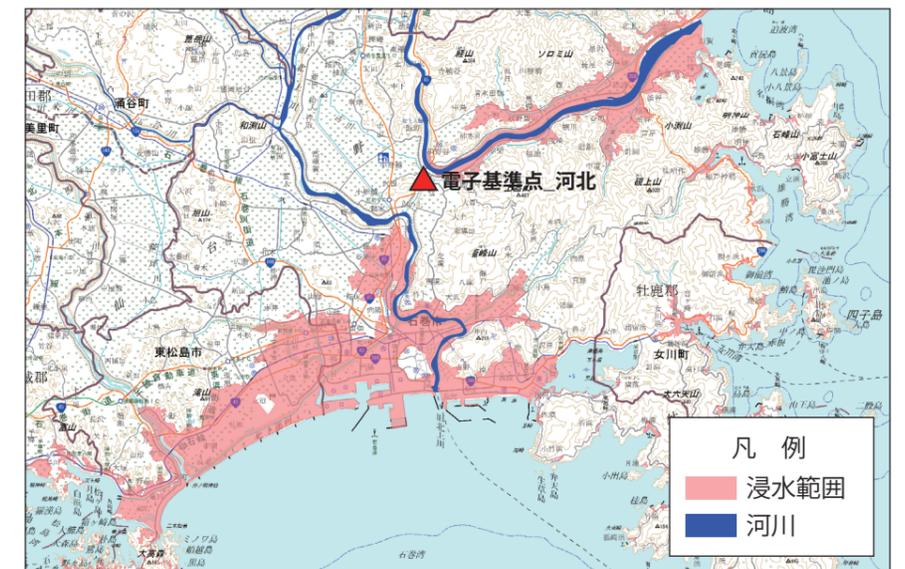
②津波による浸水範囲

河口からの浸水範囲は、北上川周辺では16k付近まで、旧北上川周辺では15k付近までに及んだ。

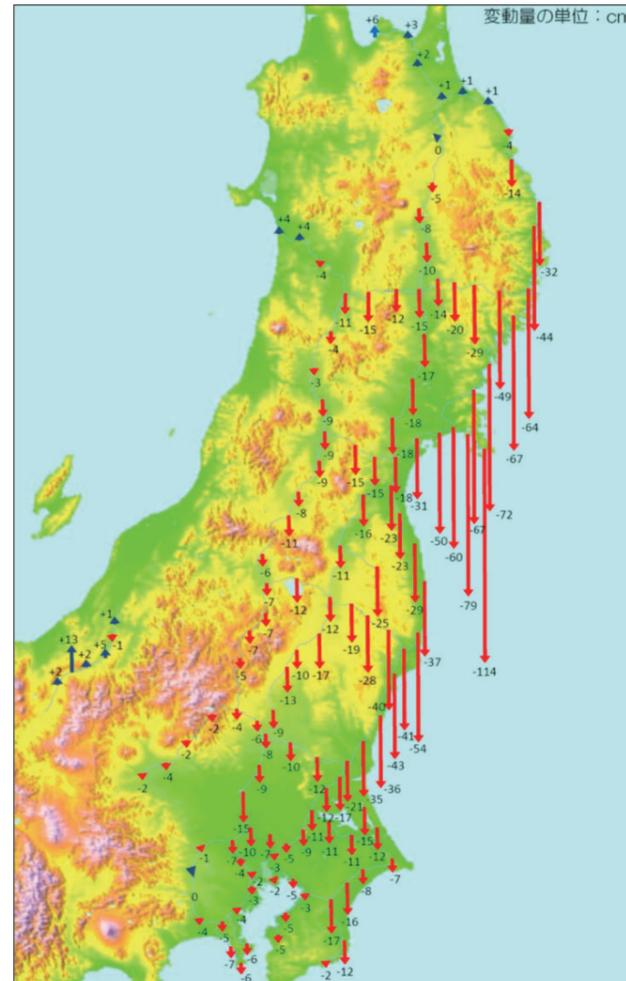
①水準点の上下変動

北上川から阿武隈川の河口部では約60cm～20cmの地盤沈下が発生した。地盤は、北上川・旧北上川に最寄りの基準点「河北」では約60cm、鳴瀬川に最寄りの基準点「矢本」では約50cm沈下した。

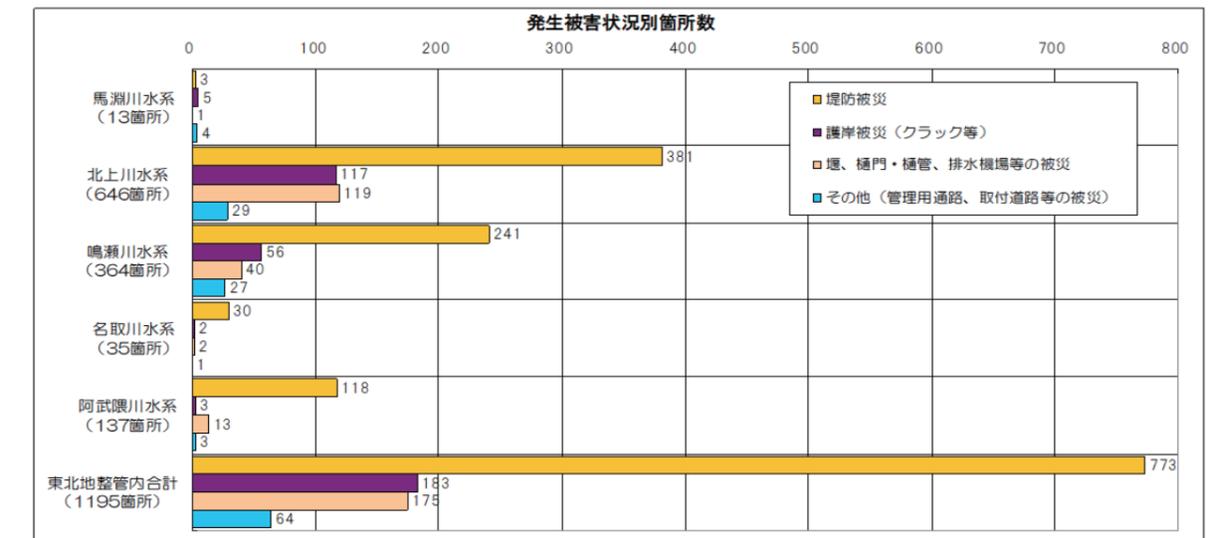
① 東北地方整備局管内の水系別の被害箇所

地震、津波、地盤沈下による河川管理施設の被害箇所は北上川水系では646箇所、鳴瀬川水系では364箇所に及んだ。

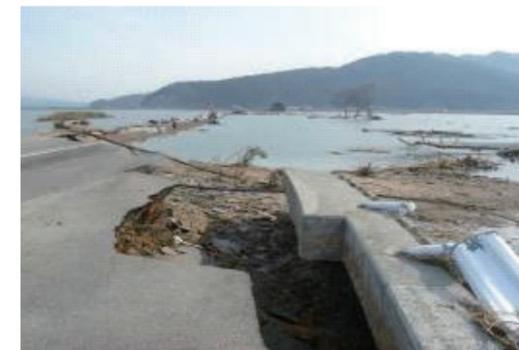
堤防の決壊（北上川 右岸）

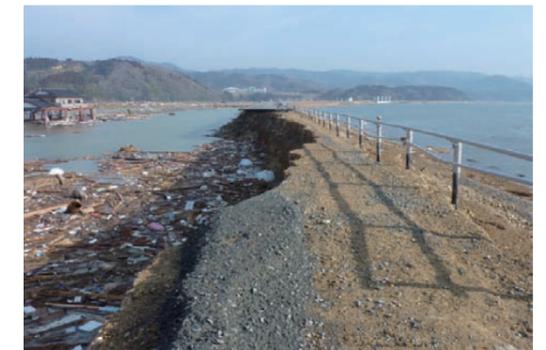
堤防の洗堀（北上川 左岸）

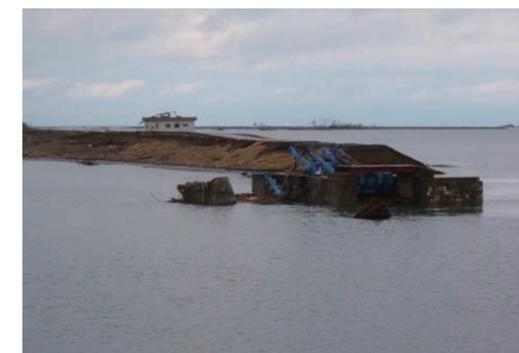
水門の流失（北上川 釜谷水門）

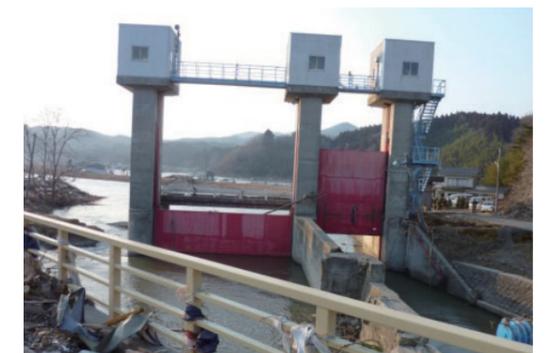
水門の決壊（北上川 月浜第二水門）

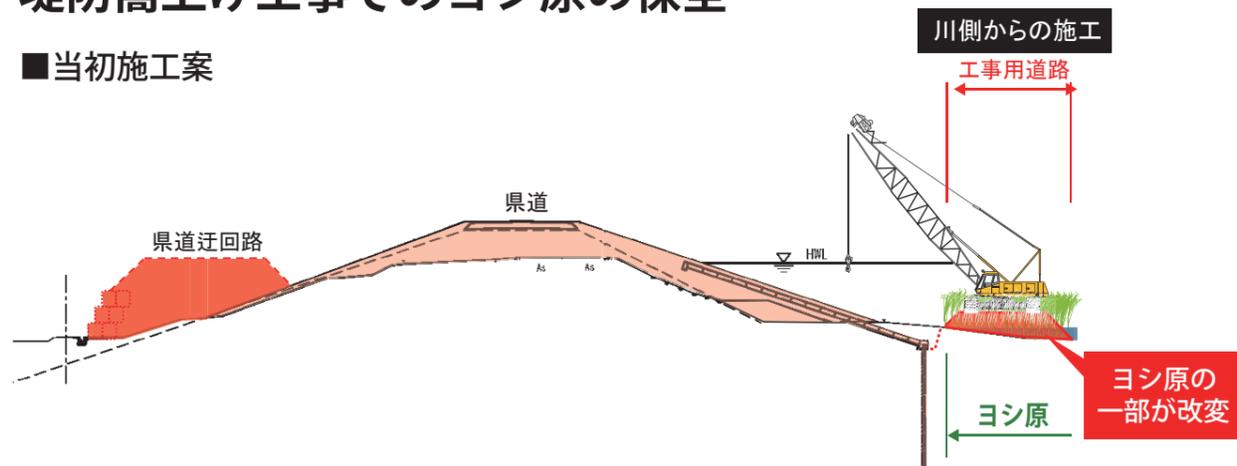
■当初施工案

堤防の復旧や嵩上げ工事では、当初はヨシ原に工事ヤードを仮設する予定だったが、ヨシ原を保全するため施工範囲内に重機を置く工法に変更した。

堤防嵩上げ工事でのヨシ原の保全

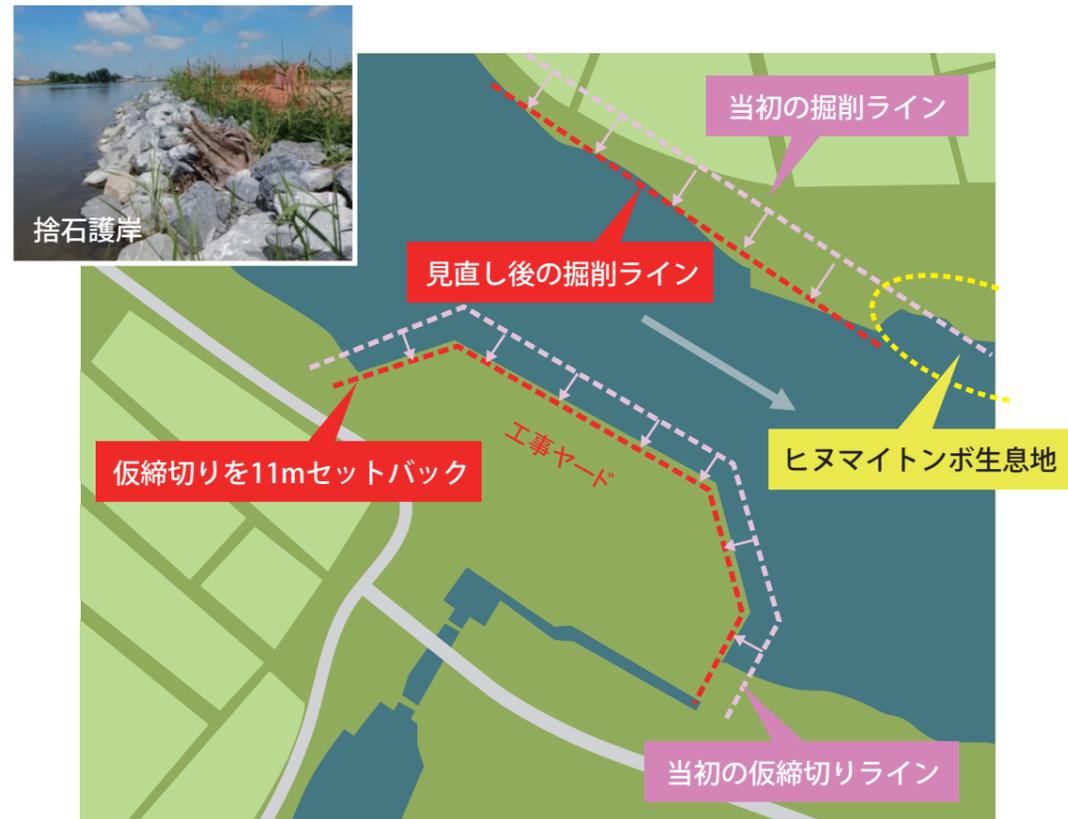
水門設置工事での仮締切りのセットバック

水門設置工事では川を仮締切りするが、洪水対策上、川を流れる水量を保つため工区対岸を掘削する必要があった。

工区対岸にはヒヌマイトンボの生息地があったため、工事ヤードを最小化して仮締切りを11mセ

ットバックして対岸の掘削ラインが本種の生息地にかからないようにした。また、掘削したところは捨石で護岸し、水生動物が石の隙間を利用できるようにした。

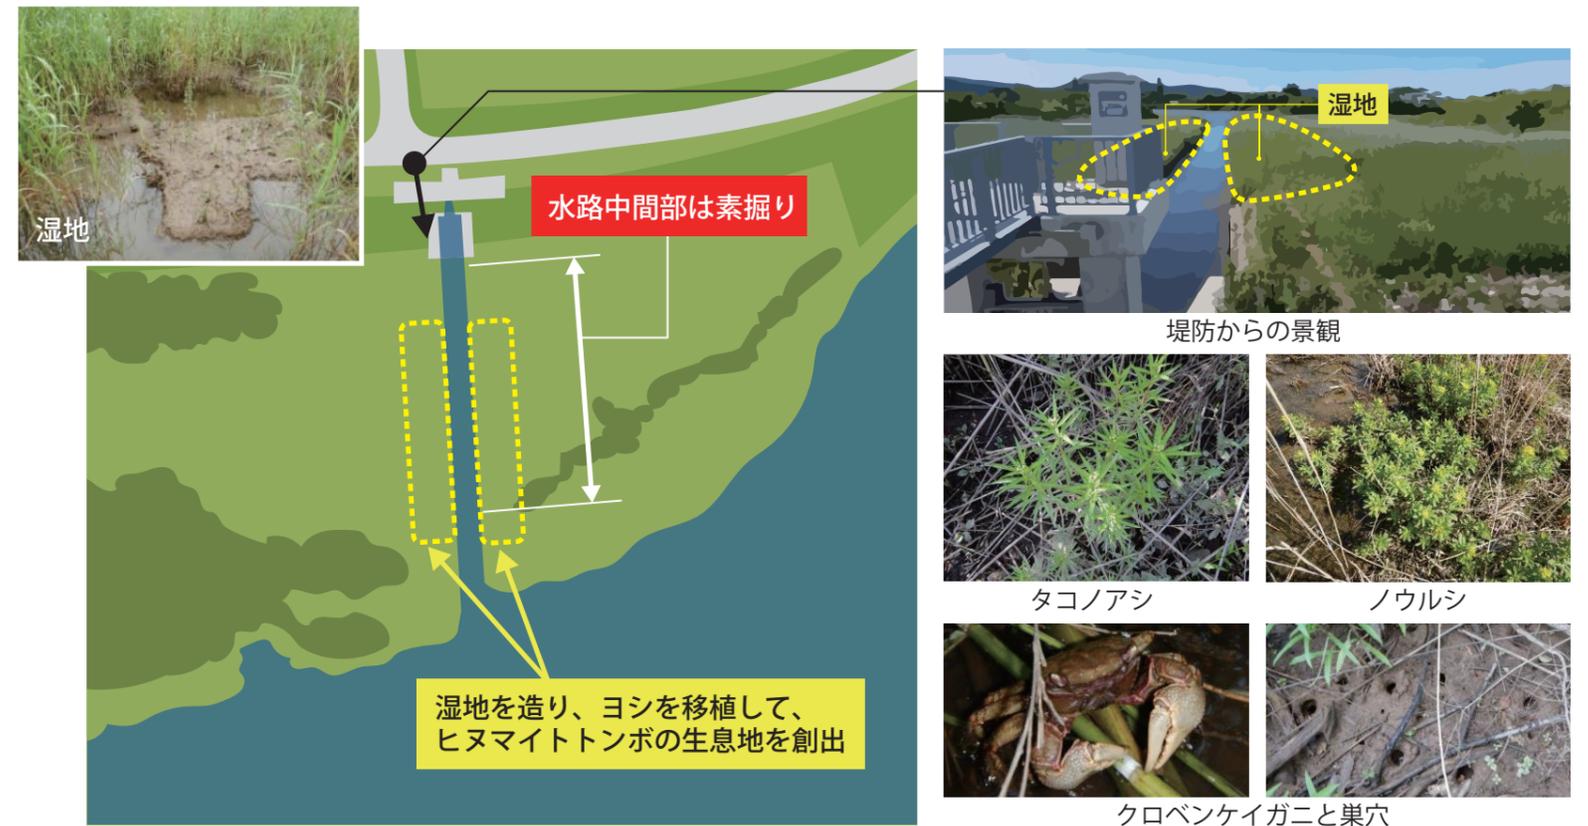
排水樋門新設での植物の保全・湿地創出

排水樋門新設では、排水路周辺に湿地を造りヒヌマイトンボの生息地を創出した。タコノアシなどの重要な生物も移植等により保全した。排水路の中間部は素掘りとし、クロベンケイガニ等が住み着くことができるようにした。

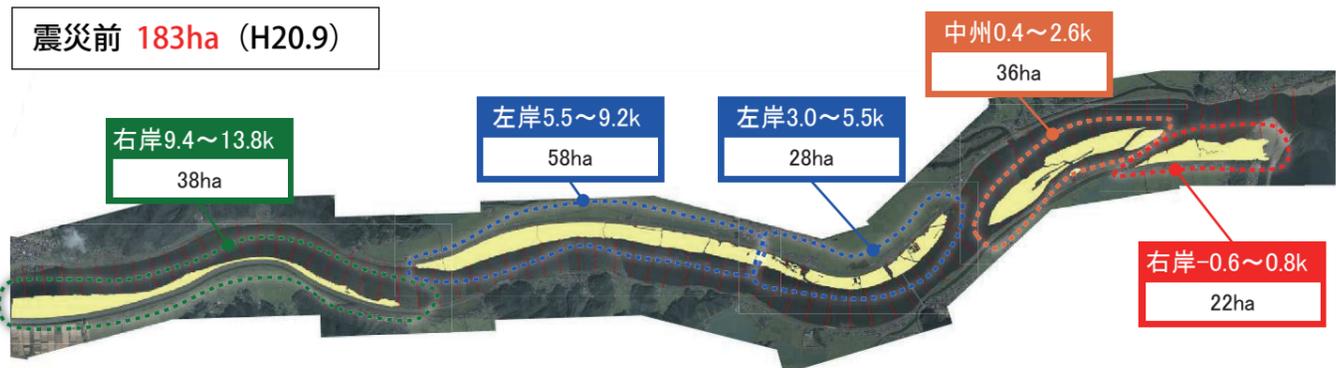
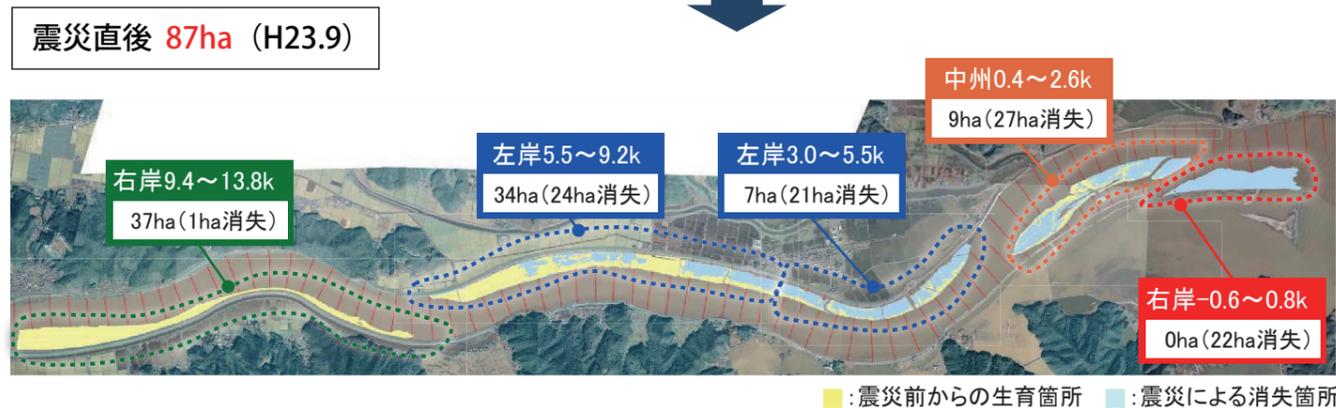
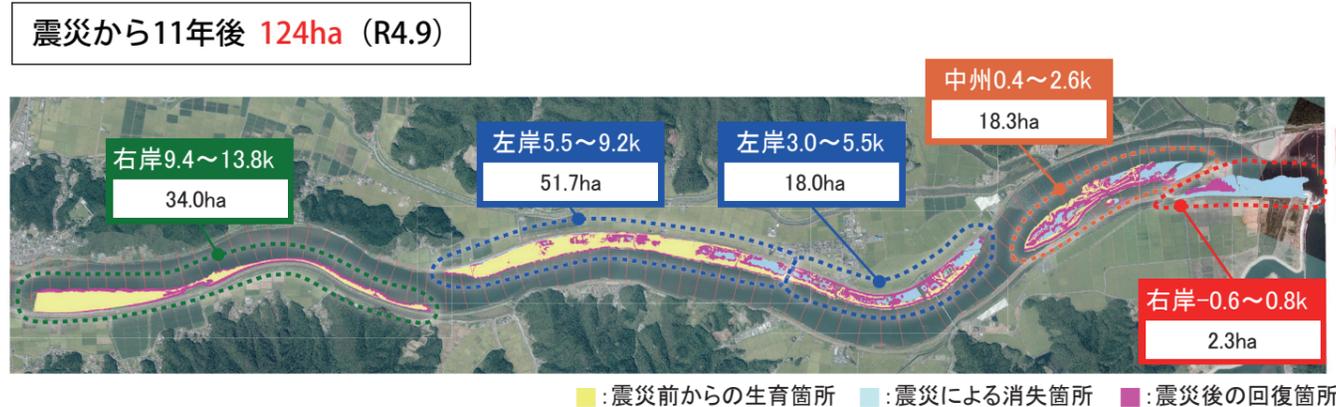
ヨシ原の分布の変化(河口~13.8k)

北上川の原風景であり、風に揺れるヨシが奏でるハーモニーは日本の音風景百選(環境省)にも選ばれている。河口部のヨシ原の面積は、震災前は183haであったが、震災で96ha消失し半分以上の87haまで減少した。津波の直接的な衝撃や堆積物、地盤沈下による水没が要因と考えられ、河口側ほど減少が顕著であった。その後、ヨシ原は残った根茎の伸長により徐々に拡大し、11年間で37ha(消失面積の38.5%)が回復した。ヨシ原の各年の延伸距離は、H29年以降は年間2m以上を維持している。

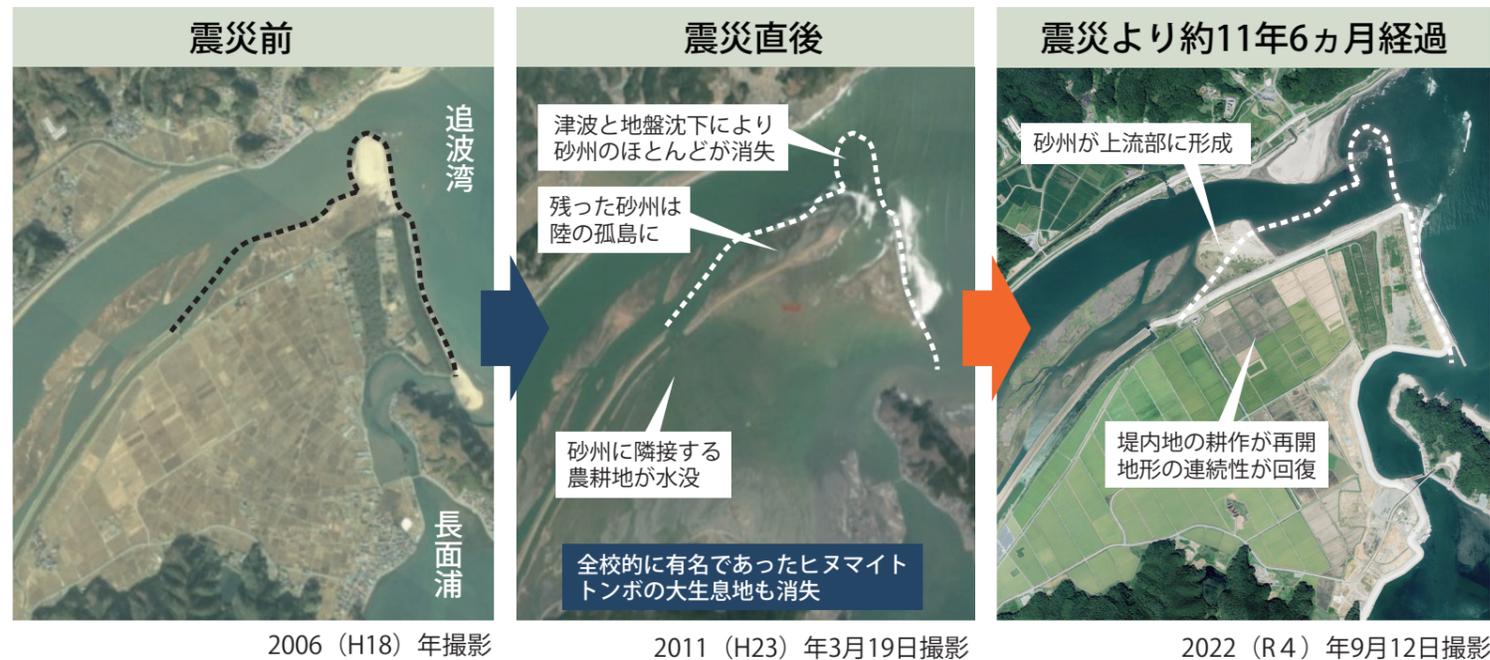
地形変化

震災の津波と地盤沈下により、北上川河口は陸の孤島となり、植生もほとんどなくなった。その後、砂州の回復と隣接する農地の復旧と耕作の再開により、地形の連続性も回復した。

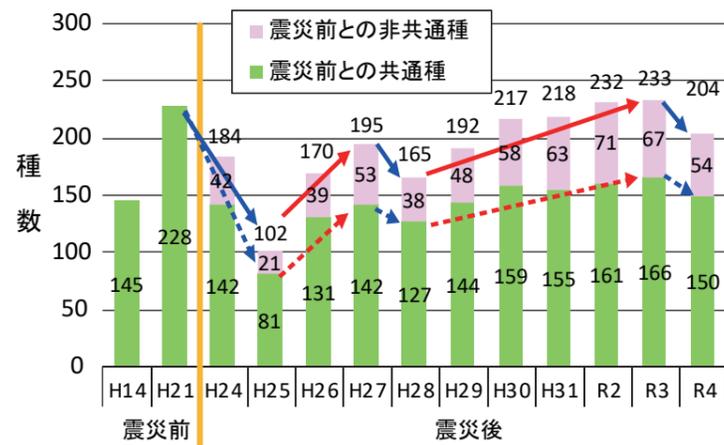
①北上川河口の植物の種数の変化

- 植物は震災4年目から回復が始まる。
- 貴重な海浜植物が復活した一方で、外来種が増加。

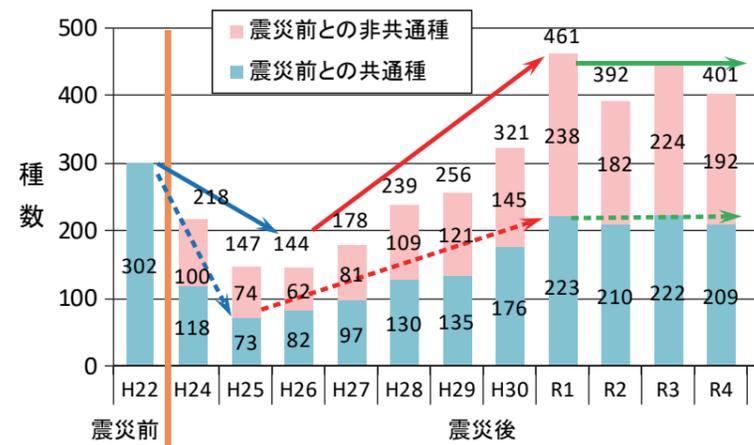
②北上川河口の昆虫・クモ類の種数の変化

- 昆虫等は植物に追従して震災5年目から回復。
- 震災前にいなかった種が増加し、全く異なる昆虫相に変化。

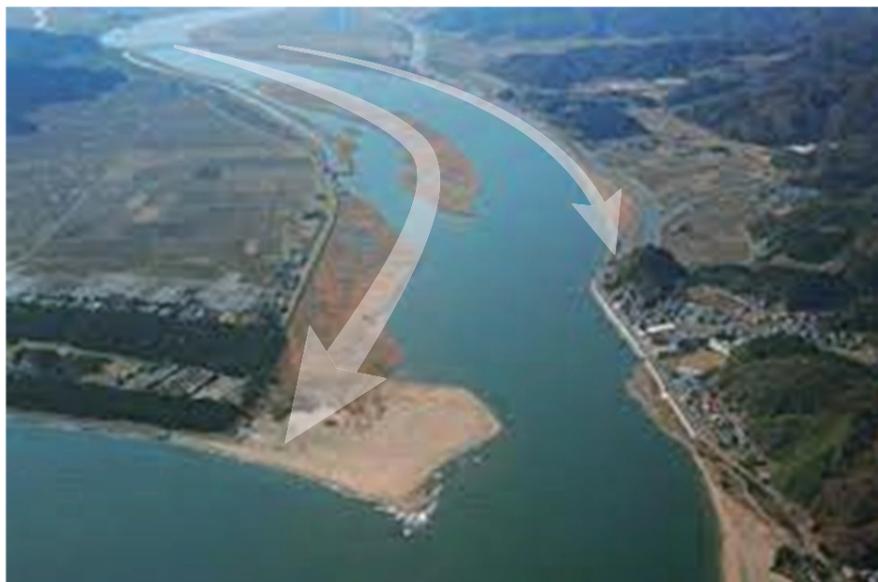
北上川河口部の生息地は地盤沈下と津波で消失したが、北上川水系には河口から10km以上上流にもヨシ原が残っていたため、ヒヌマイトトンボは絶滅から免れることができたと考えられる（※）。
いわゆる河川の縦断的連続性が保全されていたことが、北上川のヒヌマイトトンボの生存に繋がったと言える。

北上川は河口～15kmまで汽水域のヨシ原が残されていた。

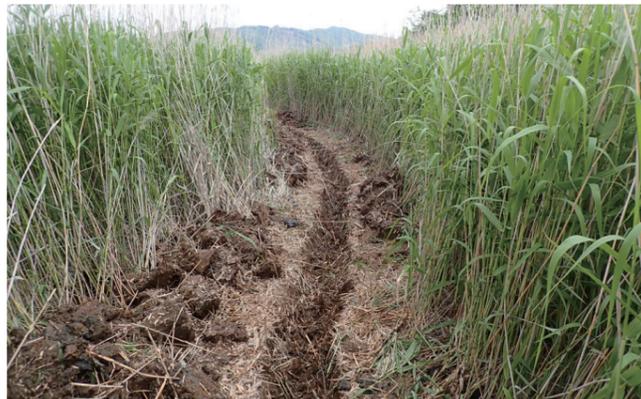
●創出した湿地（R5/5/27）

オープンにすると他のトンボや天敵が入るので、細い水路状に掘るのがポイント

- ・地震により太平洋側では大規模な地盤沈下が発生したが、沈み込んだ地盤は直後から上昇に転じた（3ページ参照）。このため、一度湿地が拡大した高水敷は、年々乾燥化に向かっている。
- ・幼虫期を水中で生活するトンボにとって、湿地がなくなるのは死活問題である。湿地の減少が見られる生息地については、平成27年から人力で湿地を創出、維持・管理する保護活動を行っている。
- ・現在、保護活動は、国土交通省、地元の昆虫研究会、大学、ヨシ生産者が連携して行っている。
