# 今も残るダム建設時の工事中仮設備跡(右岸骨材貯蔵所)

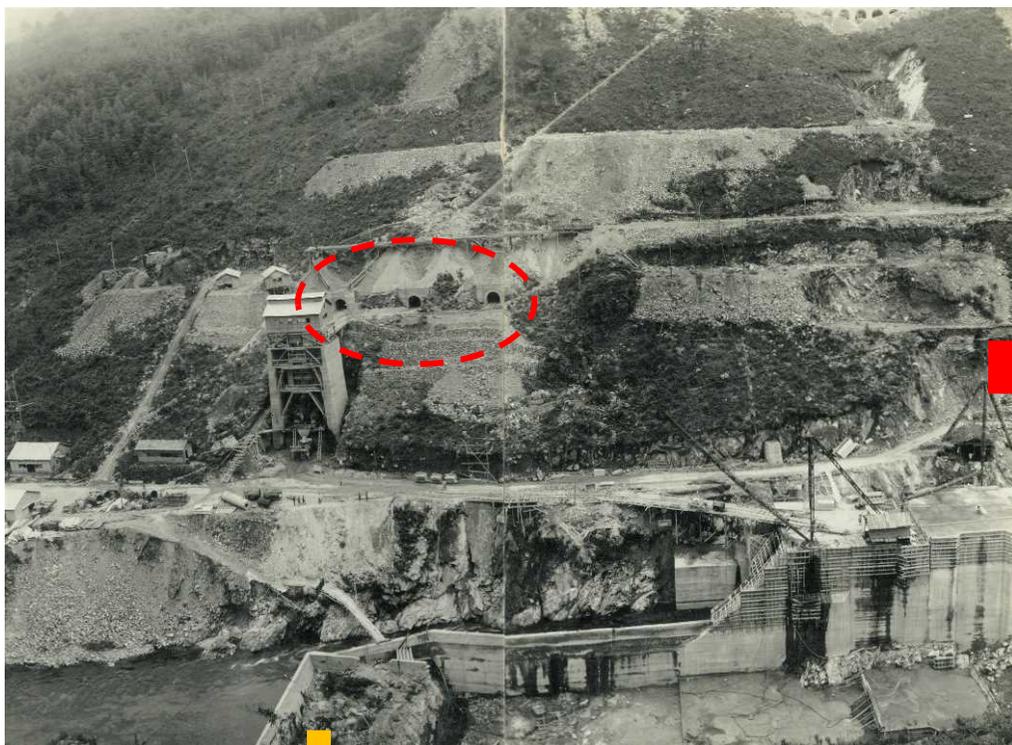
昭和18年9月撮影

- ・田瀬ダム「ものしり館」前から対岸を望むと、トンネル坑口のような構造物が3つ見えます。
- ・これは、昭和18～19年の間に使用された右岸コンクリート混合工場用の**骨材貯蔵所跡**です。
- ・昭和25年の工事再開後は左岸コンクリート混合工場のみが使用されたため、この構造物以外の仮設備は工事中に撤去されています。
- ・現在、この構造物上にダム監視用カメラが設置されており、今もダム管理に役立っています。
