第9回 鳴瀬川総合開発環境検討委員会

令和5年度のモニタリング調査の実施状況

国土交通省 東北地方整備局
鳴瀬川総合開発工事事務所

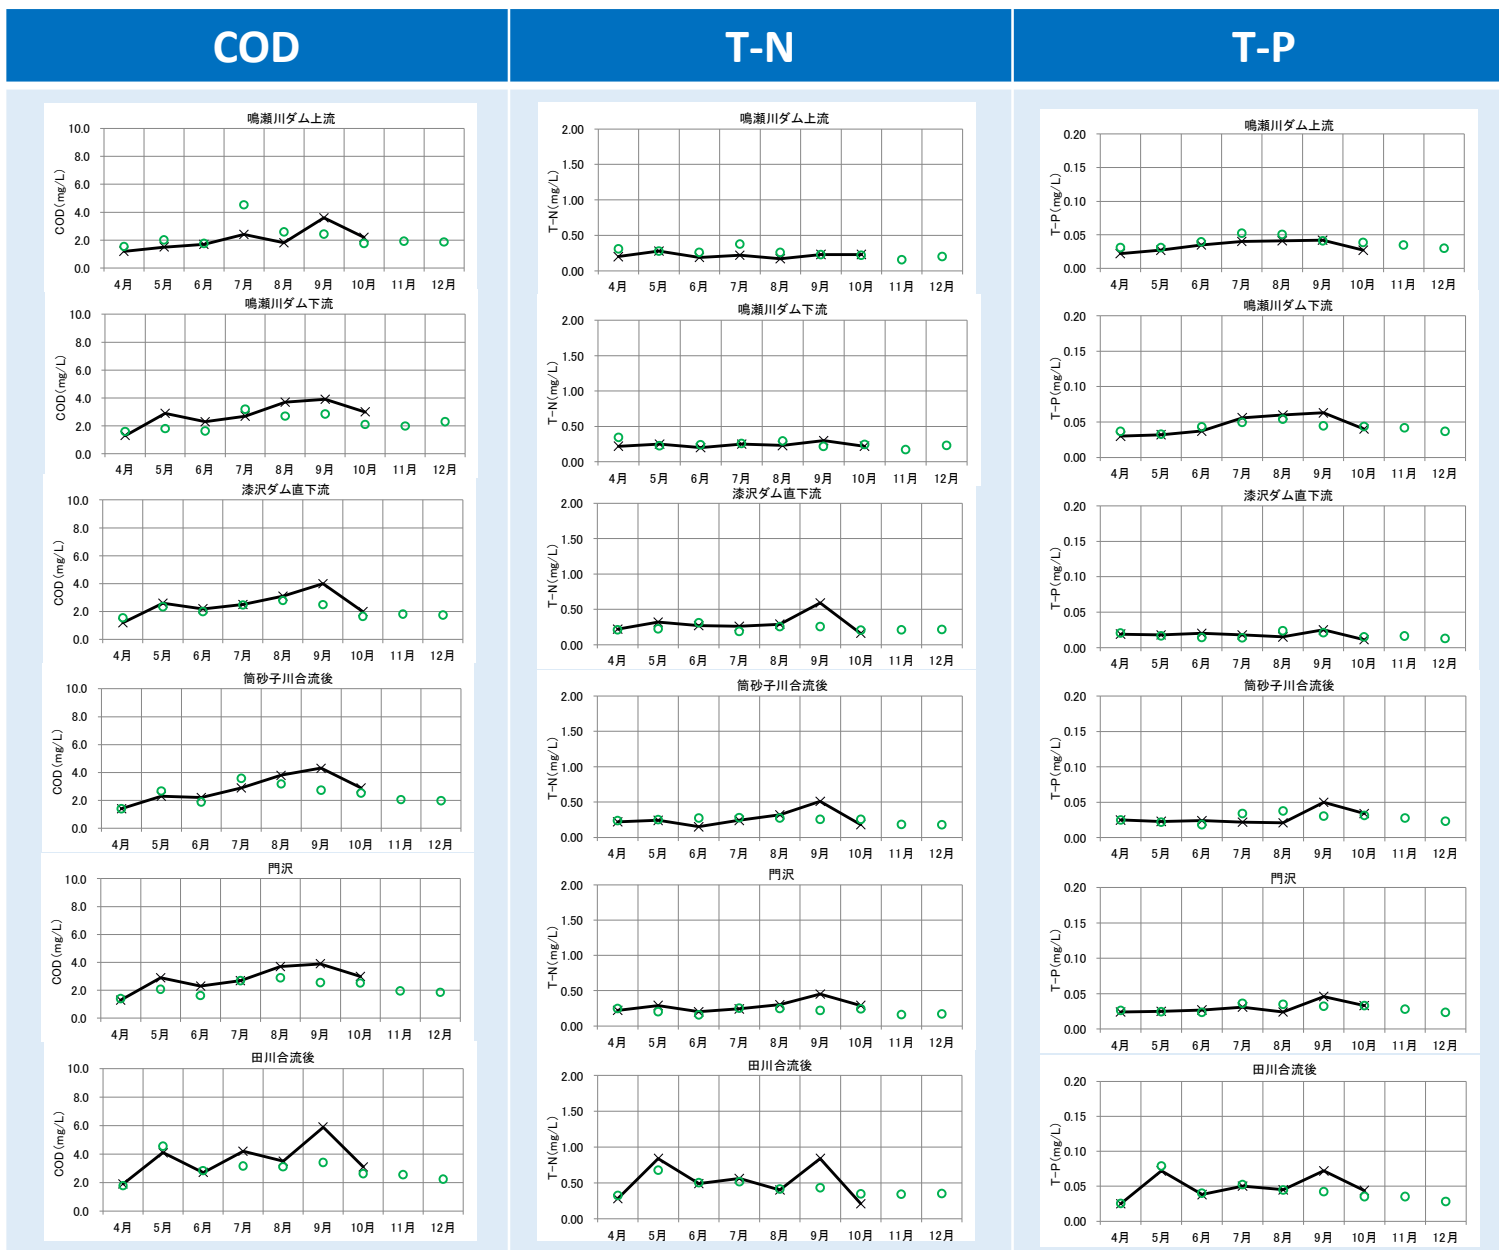
- CODは、鳴瀬川ダム下流地点から門沢地点までの地点では、夏季にCODが上昇する傾向がみられた。全ての地点で既往調査の月別平均程度で推移している。
- T-N、T-Pは、全ての地点で概ね既往調査の月別平均程度で推移している。
- 「田川合流後」地点については、COD、T-N、T-Pのいずれの項目も、全体的に上流より高い濃度の傾向がみられ、田川由来の可能性が考えられる。

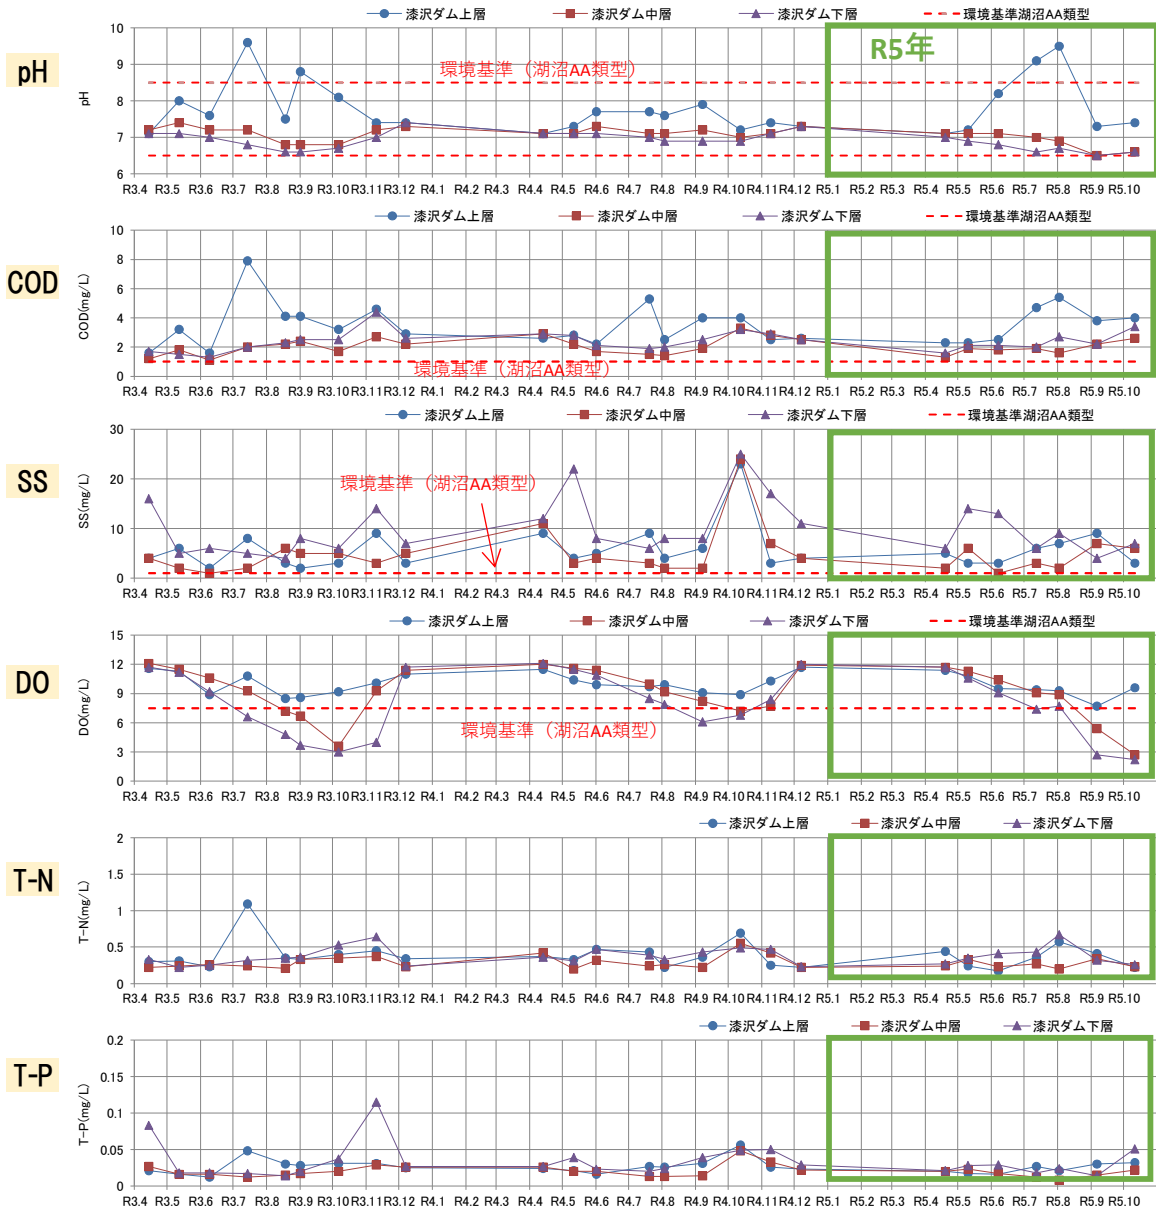
- 漆沢ダムサイトの水質の状況は、右図及び下記に示すとおりである。
- pHは、ダム上層では夏季に上昇する傾向があり、藻類増殖の可能性がある。なお、令和5年度の夏季のpH上昇は、令和3年度と同程度である。
- CODは、ダム上層では夏季に上昇する傾向がある。pHの上昇と相応に連動していることから、藻類増殖によるものと考えられる。なお、令和5年度夏季のCOD上昇は、令和4年度と同程度である。
- SSは、下層では20mg/Lの値が見られる場合があるが、上層・中層では10mg/L未満で推移している。令和5年5～6月の下層のSS上昇は、降雨による濁水の流入によるものと考えられる。
- DOは、中層・下層では夏～秋にかけてDOが低下傾向となる。令和5年度は現時点でどの層でも概ね環境基準を満足している。
- T-N、T-Pは、概ね大きな変化はみられず推移している。

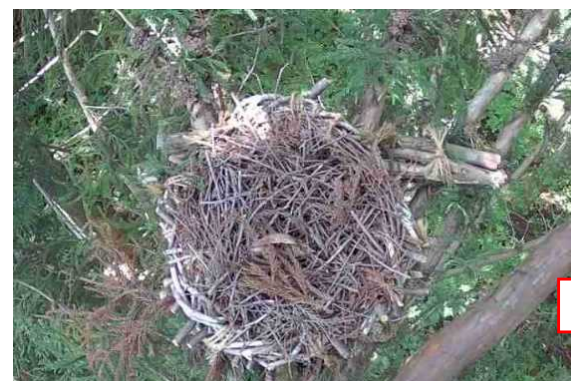
GBAN1(5月17日)

○工事箇所に近接するGBAN1(人工巢)は、無人カメラによるリモートモニタリングも併用し、工事影響のモニタリングを行った。

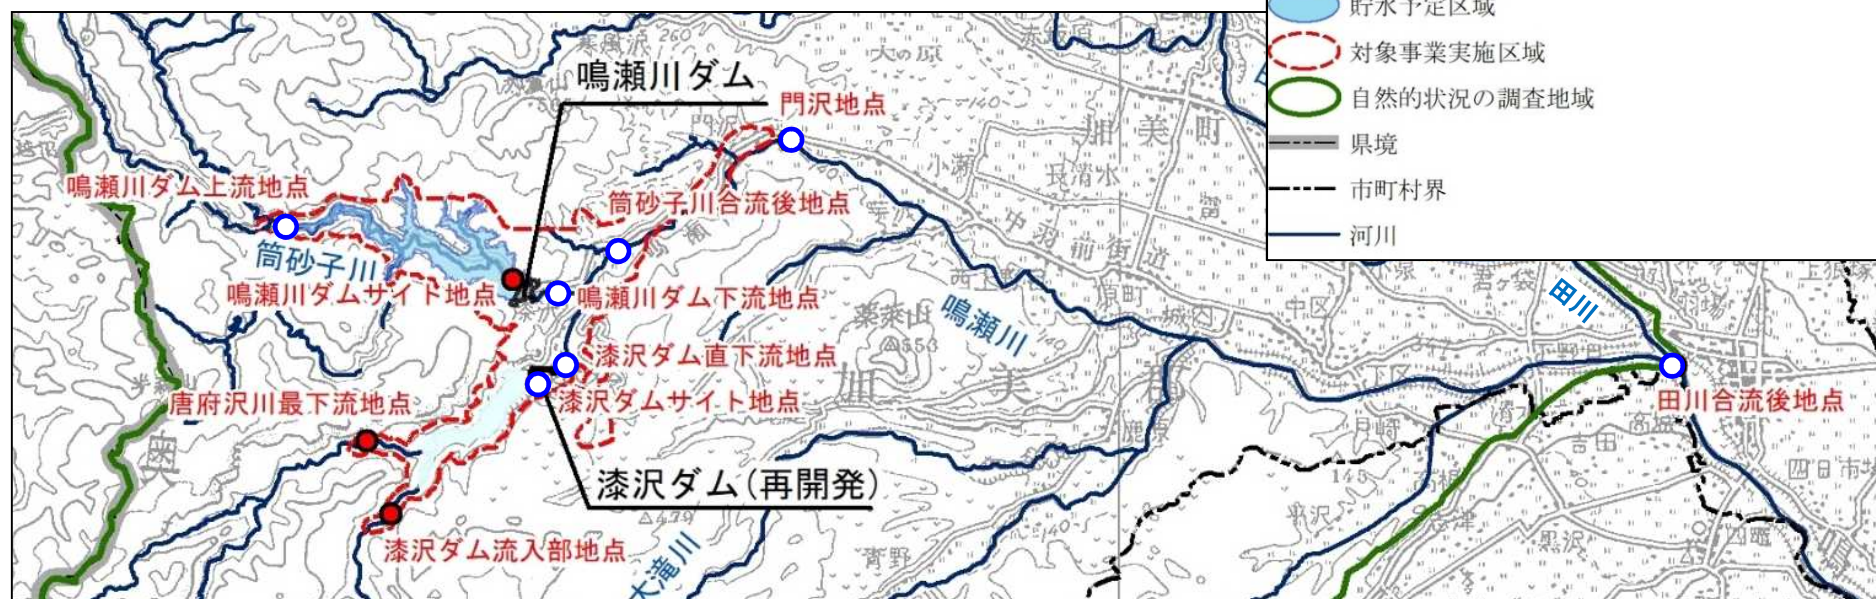
出水時調査:調査地点

【調査目的】:濁水現象の発生状況の監視
【調査地点】:(流入河川)鳴瀬川ダム上流、(貯水池)漆沢ダムサイト
 (下流河川)漆沢ダム直下流、鳴瀬川ダム下流、筒砂子川合流後、門沢、田川合流後
【調査項目】:SS
【調査期間】:令和6年の出水時
【調査方法】:採水・分析(SS)

※漆沢ダム流入部、唐府沢川最下流の2地点は、2ダム供用後から実施予定。鳴瀬川ダムサイトは試験湛水時から実施予定
