発行者：国土交通省 東北地方整備局 能代河川国道事務所 森吉山ダム管理支所
秋田県北秋田市根森田字姫ヶ岱31 TEL：0186-60-7231 FAX：0186-60-7232
http://www.thr.mlit.go.jp/noshiro/kasen/moriyoshi/

台風19号における森吉山ダムの効果について（速報値）

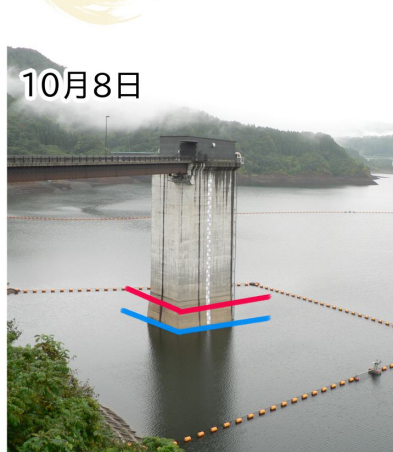
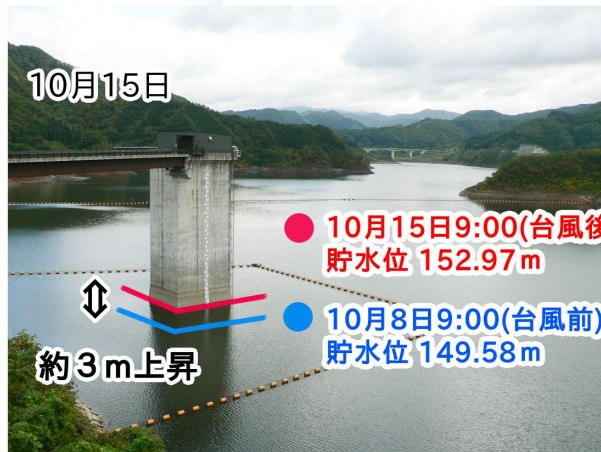
10月8日

10月15日

- 10月15日9:00(台風後) 貯水位 152.97m
 - 10月8日9:00(台風前) 貯水位 149.58m
- 約3m上昇

【森吉山ダムの効果】 今回の台風19号に伴う降雨で流入量が最大で1秒間に約91m³に達した時、下流への放流量を1秒間に約6m³に抑え、ダムで貯留することができました。貯留した水の量は約340万m³となり、東京ドームに換算すると約3個分にもなります。

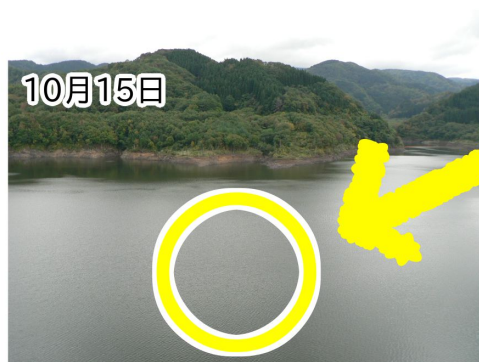
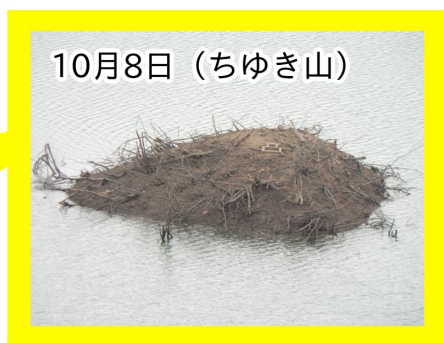
10月15日

10月8日（ちゆき山）

今回の降雨によりダムの貯水位が約3m上昇し“ちゆき山”が沈みました。貯水位が平常時満水位(156.70m)の時には水面下に隠れている“ちゆき山”ですが、今年度は渇水による水位低下により夏頃から姿を現していました。
