発行者：国土交通省 東北地方整備局 能代河川国道事務所 森吉山ダム管理支所
秋田県北秋田市根森田字姫ヶ岱31 TEL：0186-60-7231 FAX：0186-60-7232
http://www.thr.mlit.go.jp/noshiro/kasen/moriyoshi/

8月洪水 過去最多 1ヶ月に3回

阿仁前田地点 (ダム下流 約7km) での水位低減効果について

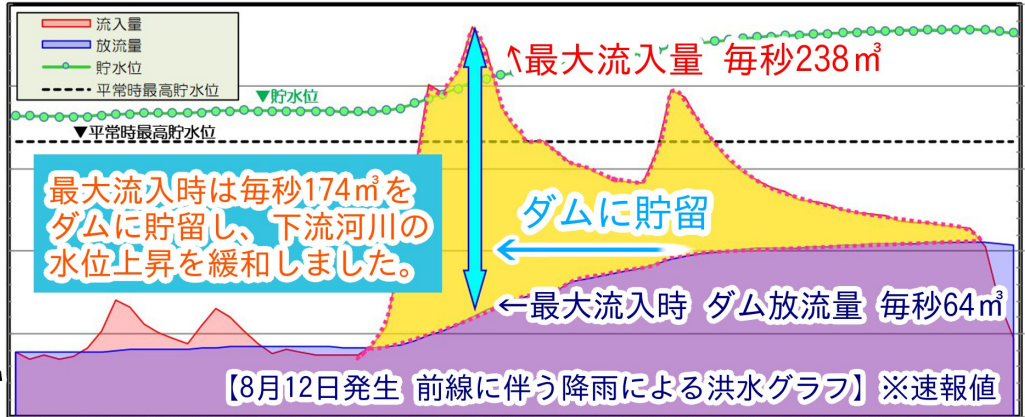
森吉山ダムでは8月3日、12日～13日、16日と合計3回の洪水調節を行いました。これはダム管理移行後、初めてのことで、その中でも最大流入量であった12日の洪水時のダム効果をご報告します。↓

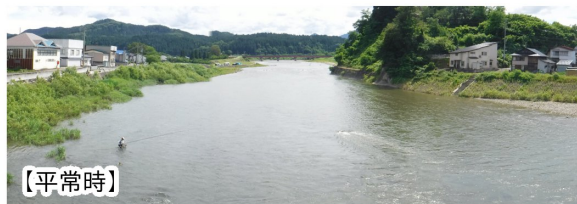
■森吉山ダム流域に8月11日3時から降り始めた雨は、累加雨量で143mmを記録し、ダム貯水池へは最大で毎秒238m³/sの水が流れ込みました。

■森吉山ダムでは今回の洪水で12日3時～13日22時までの43時間、容量にして約972万m³、東京ドームに換算すると、約7.8杯分の水を貯め込み、下流河川の水位上昇を緩和しました。
■森吉山ダムでの洪水貯留により、阿仁前田地点では最大貯留時に河川水位を35cm程度低下させる効果があったと推測されます。

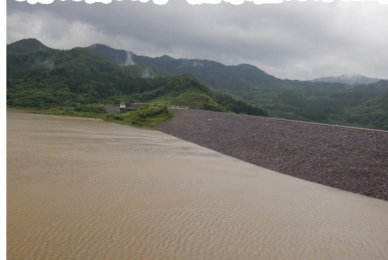
(増水直後)
8月16日11時 (貯水位161.02m)

大雨による増水後と水位が下がった現在の、支所執務室から見たダムです。増水後のダムは普段見慣れているダムではない、変貌した景色になりました。水位の差も写真で比較してみると、イメージしやすいと思います。災害は他人事ではないということや、日頃の備えや心構えの重要性を改めて考えさせられた8月でした。

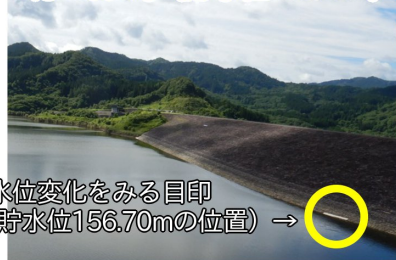
(執筆時)
8月24日9時 (貯水位156.61m)

水位変化をみる目印
(貯水位156.70mの位置) →
