米代川水系河川整備計画 〔大臣管理区間〕の点検

～各種施策・事業の進捗状況～

平成25年12月2日

東北地方整備局 能代河川国道事務所

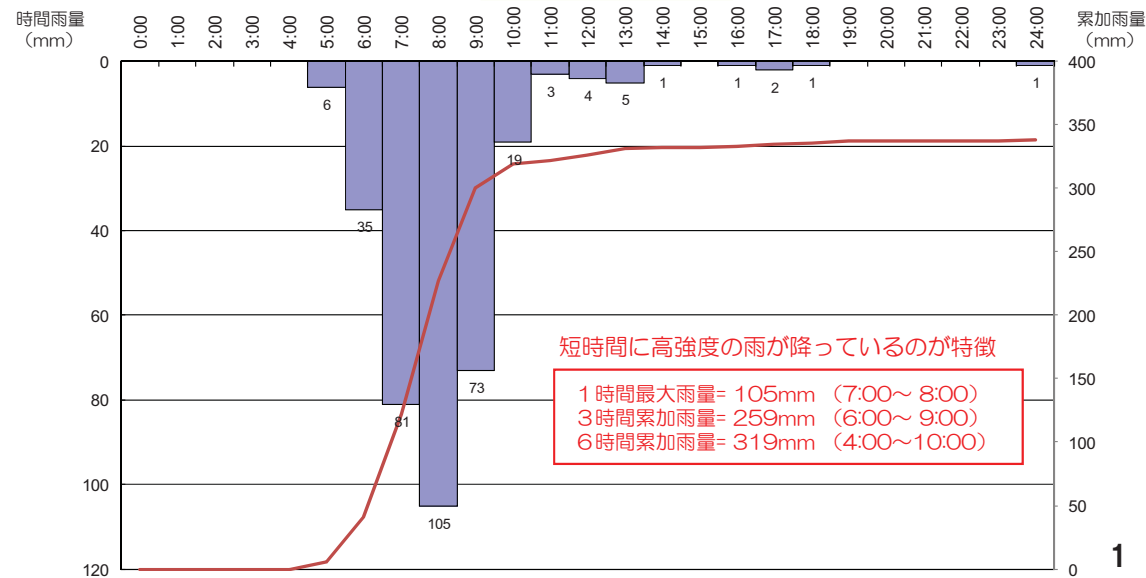
大湊岱雨量観測所データ

短時間に高強度の雨が降っているのが特徴

1時間最大雨量= 105mm (7:00~ 8:00)
 3時間累加雨量= 259mm (6:00~ 9:00)
 6時間累加雨量= 319mm (4:00~ 10:00)

●降雨量は大湊岱雨量観測所で**最大時間雨量105ミリ・累加雨量は観測史上最高となる338ミリ（24時間雨量）**を記録しています。

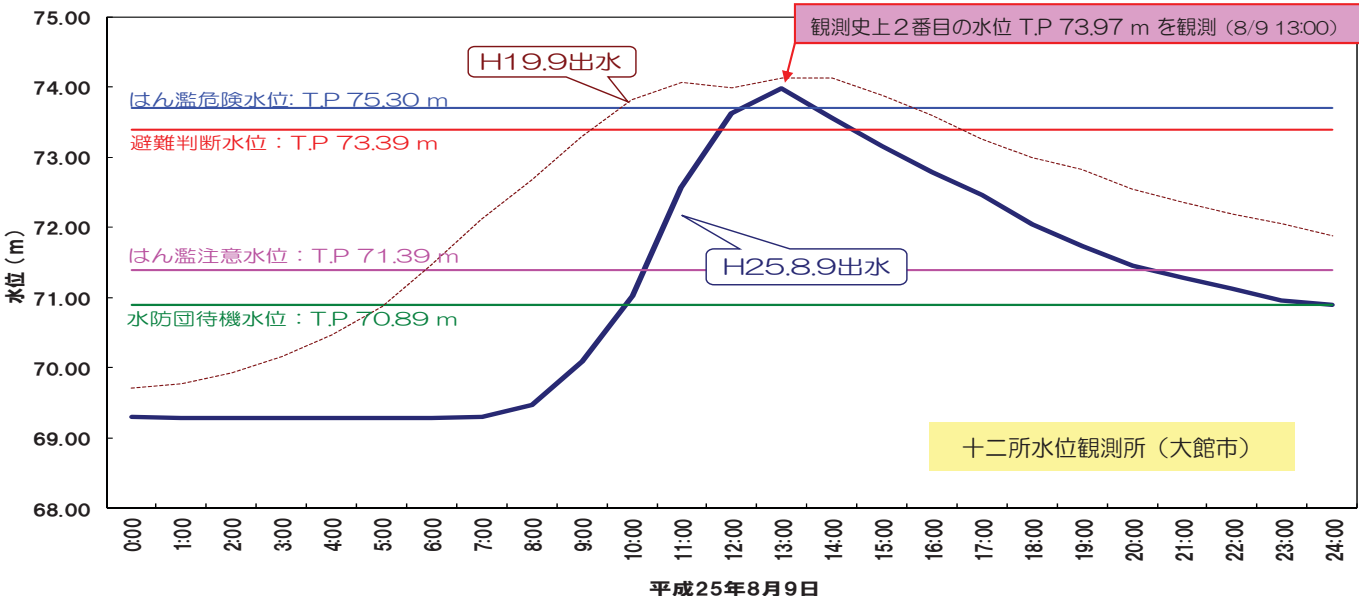
- この降雨により米代川の十二所水位観測所（大館市）ではT.P=73.97m、鷹巣水位観測所（北秋田市）ではT.P=25.26mとそれぞれの観測所で観測史上2番目の水位を記録する出水となっています。【既往最高水位は十二所観測所でT.P=74.12m（H19.9月）】・鷹巣観測所でT.P=25.81m（H19.9月）】
- 一方、下流の二ツ井水位観測所では、はん濫注意水位を下回る水位となっており、今回は上流区間での流出量が多い特徴的な出水となりました。

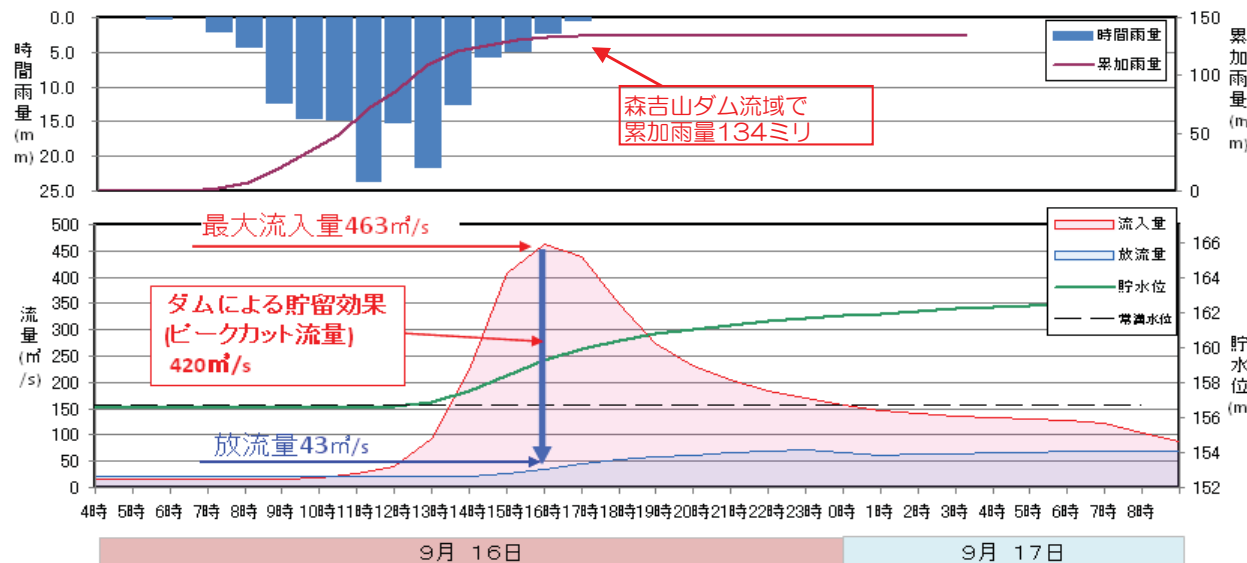
森吉山ダムの洪水貯留状況

●米代川においては、平成19年洪水後に実施した河道掘削と森吉山ダムの完成により、約1.2mの水位低減効果が図られ、^{ふたつ井}二ツ井水位観測所地点のはん濫危険水位T.P=15.87mの超過を抑えることができたものと推定されます。

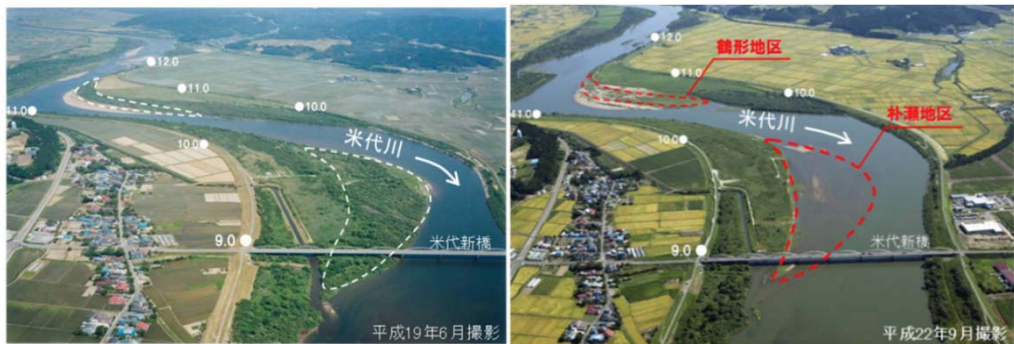
ほのきせ つるがた
河道掘削の事例 (朴瀬地区・鶴形地区)

河道掘削前（平成19年6月撮影）

河道掘削後（平成22年9月撮影）
