河川女子現場レポート

《河岸洗掘箇所調査》

TEAM-YONESIRO
レポート/よねっし〜

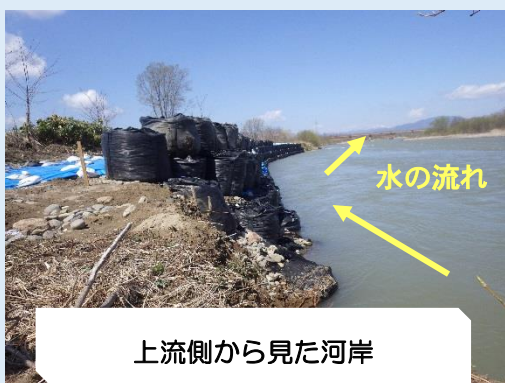
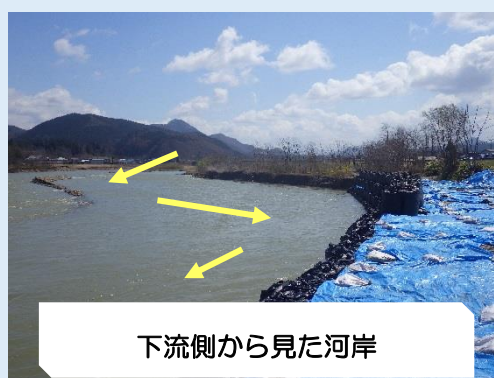
扇田地区は河川の勾配がきつく、流れが速いうえに蛇行しているため、河岸が削られてしまったようです。これ以上削られるのを防ぐための応急対策として、川底には「袋詰根固め」、法面には「大型土のう」を設置し、河岸の保護をしているとのこと。今後は、3月に工事契約となった「米代川扇田地区護岸工事」にて、丈夫で安全な護岸をつくる予定です。

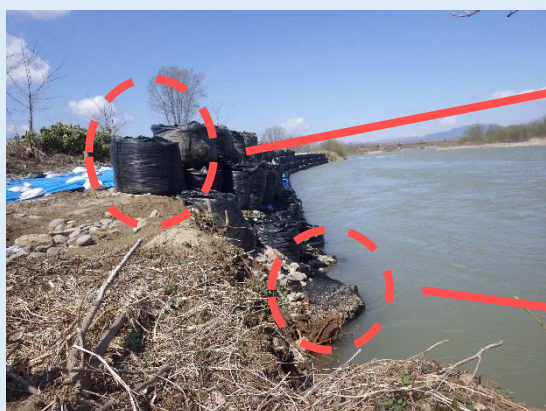
【大型土のう】
シートの中に河川の土砂が入っている（約2t）

【袋詰根固め】
ネットに大型の石が入っている（約3t）

現地調査時の川の様子ですが、雪解け水の影響で水の量も多く、流れがとても速かったです。大型土のうがいくつも積み上がっている姿はとても迫力があり、水の威力の凄さを改めて感じました。最終的にどのような護岸が完成するのか、とても興味深いですね！ 施工中や完成後の様子もお伝えできればと思います(^ ^)/
