# 一般国道112号 西川町海味（単路部）

対策時期：H17.8  
事務所名：山形河川国道事務所

### デンジャーゾーン舗装の実施

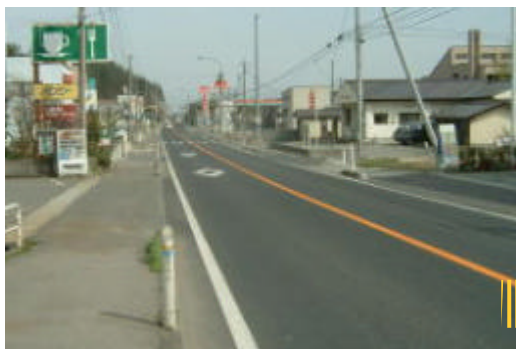
対策前の状況（鶴岡 寒河江方面）

- ・事故多発区間であることをカラー舗装化と注意喚起用看板により道路利用者に注意喚起し、事故防止を図る。

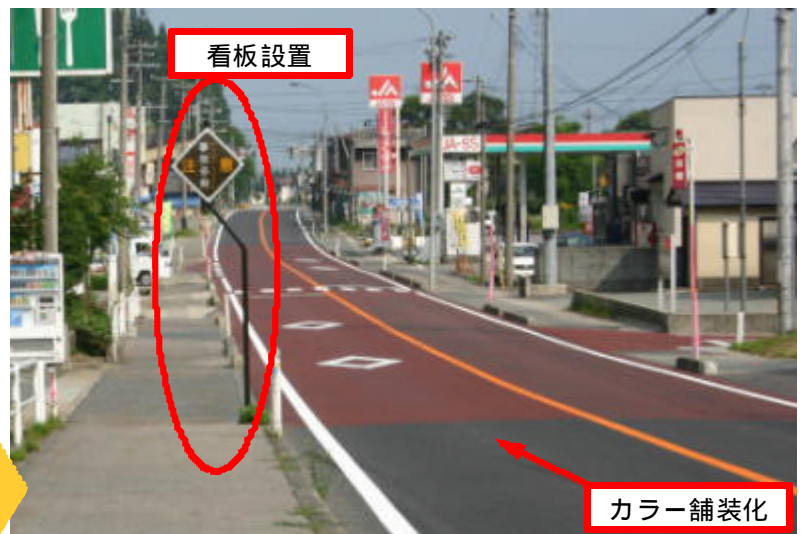
対策後の状況（鶴岡 寒河江方面）
