第5回 赤川自然再生計画検討会

平成20年3月6日（木）
国土交通省 東北地方整備局
酒田河川国道事務所

1. 適正な樹木管理等による赤川らしい植生と 水際部・河原環境の保全・創出

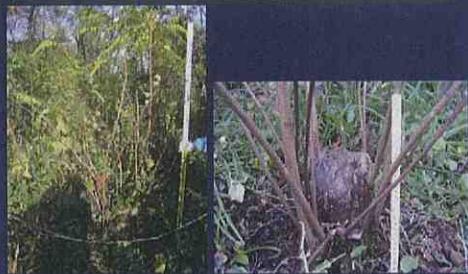
施工後約8ヶ月後調査結果

優占種	低木層：アリエンジュ 草本層：カキトウオシ、 オガチツボスミレ
植被率	低木層：20% 草本層80%
草丈	低木層：3.6m 草本層：1.3m
萌芽本数	215本確認
実生株数	0株確認

秋季調査時における全景

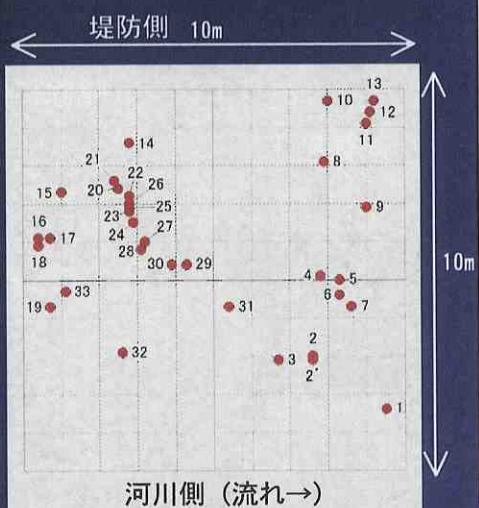
萌芽及び実生株の確認位置

事後調査(10月調査)結果(伐採のみ)

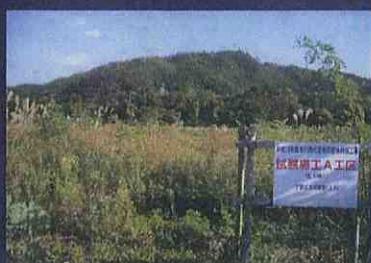
事後調査（10月調査）結果（伐採+抜根+丁寧な木片除去）

優占種	低木層：刈キビ 草本層：刈キビ、ミゾソバ
植被率	低木層：30% 草本層：100%
草丈	低木層：2.7m 草本層：1.3m
萌芽本数	88本確認
実生株数	3株確認

秋季調査時における試験区Aの全景

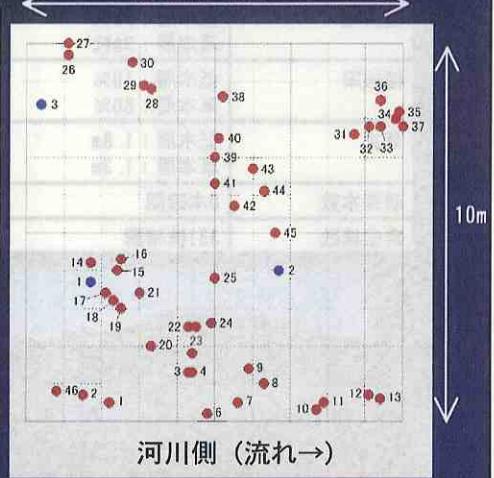
試験区Aにおける萌芽
及び実生株の確認位置

施工後約8ヶ月後調査結果

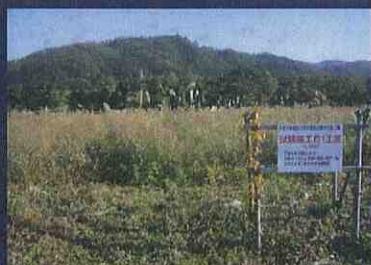
事後調査（10月調査）結果（スケルトン化工法1.0m）

優占種	低木層：刈ササ、刈キビ 草本層：ヨモギ、刈キビ、ハナタケ
植被率	低木層：5% 草本層：70%
草丈	低木層：1.8m 草本層：1.3m
萌芽本数	0本確認
実生株数	314株確認

秋季調査時における試験区B-1の全景

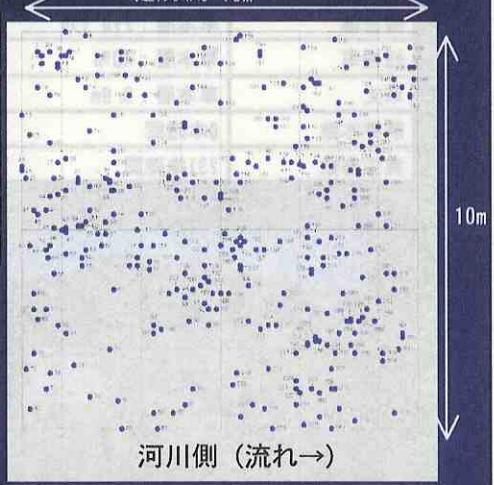
試験区B-1における萌芽
及び実生株の確認位置

施工後約8ヶ月後調査結果

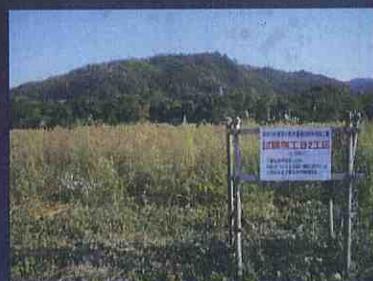
事後調査（10月調査）結果（スケルトンバケット工法0.4m）

優占種	低木層：刈払 草本層：刈払
植被率	低木層：10% 草本層：80%
草丈	低木層：1.8m 草本層：1.3m
萌芽本数	0本確認
実生株数	331株確認

秋季調査時における試験区B-1の全景

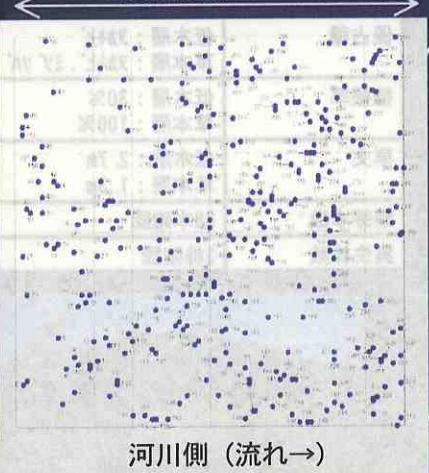
試験区B-1における萌芽
及び実生株の確認位置

施工後約8ヶ月後調査結果

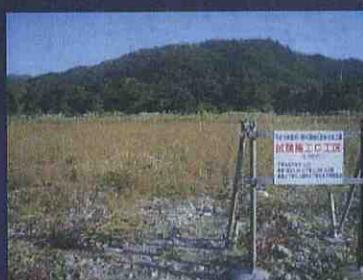
事後調査（10月調査）結果（天地返し工法）

優占種	草本層：チガヤツリ
植被率	草本層：40%
草丈	草本層：0.9m
萌芽本数	0本確認
実生株数	231株確認

秋季調査時における試験区Cの全景

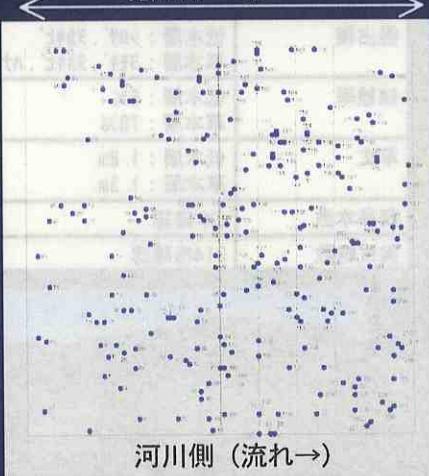
試験区Cにおける萌芽及
び実生株の確認位置

施工後約8ヶ月後調査結果

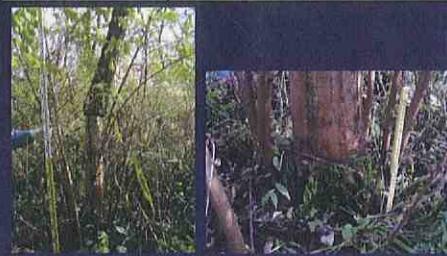
事後調査（10月調査）結果（巻き枯らし）

優占種	低木層：ハリエンジ ¹ 第二低木層：ミキ 草本層：ホトトギス、材タチバナスミレ
植被率	低木層：30% 第二低木層：40% 草本層70%
草丈	低木層：4.6m 第二低木層：2.0m 草本層：1.3m
萌芽本数	165本確認
実生株数	0株確認

秋季調査時における現地の状況

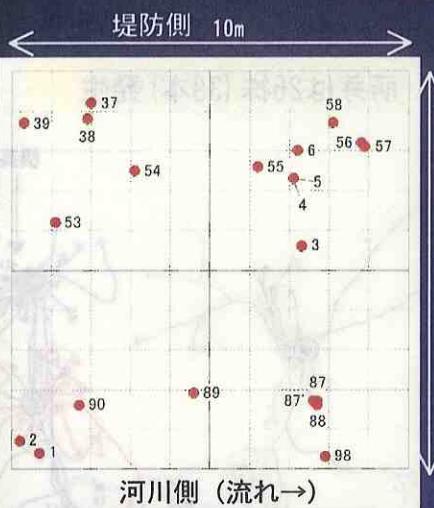
巻き枯らしにおける萌芽
及び実生株の確認位置

施工後約8ヶ月後調査結果

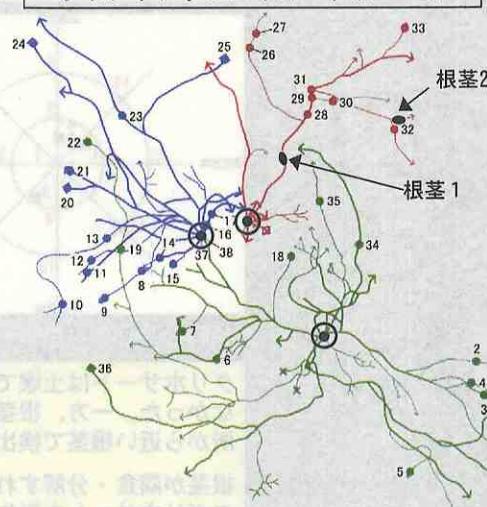
ラウンドアップハイロード（F-1）

事後調査（10月調査）結果（薬剤塗布）

——: 切株1
---: 切株2
- - -: 切株3

- 円の中心は土壤採取と同地点
- 円の半径: 2m, 4m, 6m, 8m
- 番号1～26は萌芽番号

- ← : 根茎の先端まで確認できなかった部分
- : 根茎が枯れて途切れれた部分
- - - : 根茎が切れ、追跡できなくなった部分
- : 根茎試料採取箇所
- (○) : 切株位置 河川方向

萌芽は38株(52本) 発生

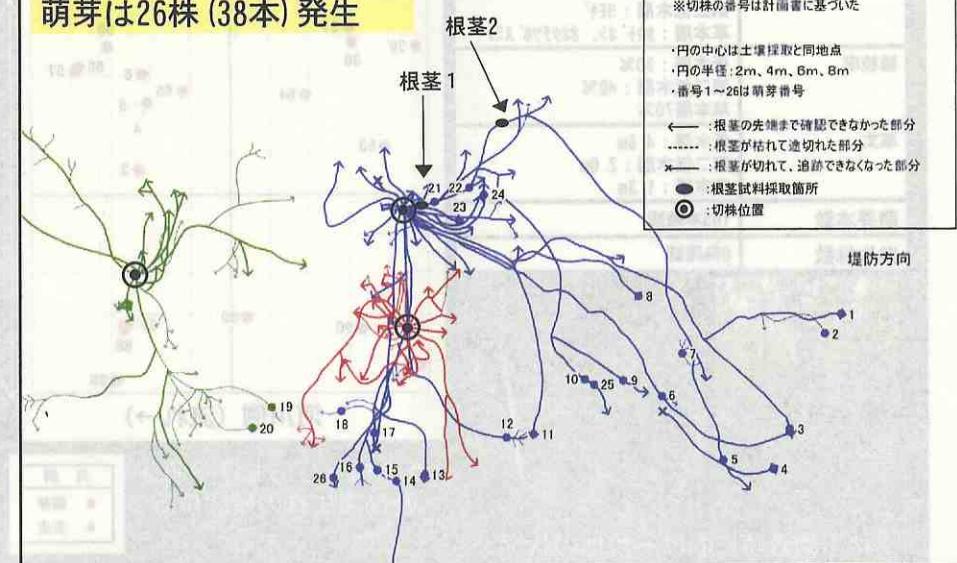
サンフーロン（F-2）

事後調査（10月調査）結果（薬剤塗布）

萌芽は26株（38本）発生

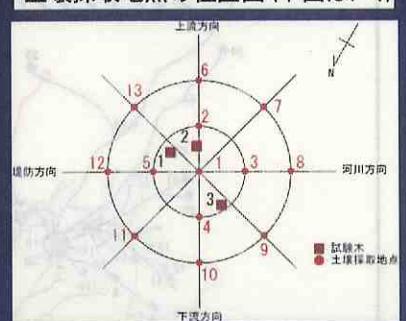
土壤採取地点の位置図（下図はF-1）

グリホサートは土壤では検出されなかった。一方、根茎では塗布箇所から近い根茎で検出された。

根茎が腐食・分解すれば、その中のグリホサートも微生物等の餌となり分解されると考えられる。

薬剤塗布箇所（試験区F）におけるグリホサート分析結果

No.	F-1 ラウンドアップ	F-2 サンフーロン
土壤1	検出されず	検出されず
土壤2	検出されず	検出されず
土壤3	検出されず	検出されず
土壤4	検出されず	検出されず
土壤5	検出されず	検出されず
土壤6	検出されず	検出されず
土壤7	検出されず	検出されず
土壤8	検出されず	検出されず
土壤9	検出されず	検出されず
土壤10	検出されず	検出されず
土壤11	検出されず	検出されず
土壤12	検出されず	検出されず
土壤13	検出されず	検出されず
根茎1	0.08mg/L	0.26mg/L
根茎2	検出されず	検出されず

検出限界下限値：0.05mg/L

※根茎1の検出値は、魚毒性試験の基準においては最も安全とされる△類の基準値を満足する値となっており、問題はない。

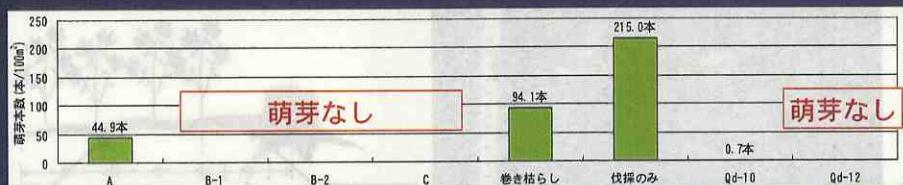
駆除効果に関する評価

- 伐採のみと比べると、どの工法も駆除効果が得られており、伐採+抜根+丁寧な木片除去（試験区A）における萌芽は伐採のみの2割程度となった。
- スケルトンバケット（試験区B-1, B-2）では、地中の根茎がふるい出され、さらに礫を表層に整正することで、萌芽が発生しにくい環境が形成され、高い抑制効果が得られた。
- 天地返し（試験区C）では、上層土・下層土の入れ替えにより、表層の根茎が下層に閉じ込められた他、合わせて根茎・木片除去を行ったことで萌芽が抑制された。
- 河岸部掘削箇所では地中の根茎が除去されるため、高い駆除効果が得られた。

上図のうち、Qd-10、Qd-12以外は、伐採前の樹林が「伐採のみ」の地点と同規模である時の萌芽本数に補正した

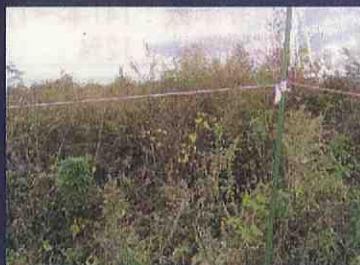
事前調査（10月調査）結果の概要（覆土厚さ25cm）

優占種	低木層：ヨモギ 草本層：ヨモギ、ミツバチバ、 マツヨイグサ
植被率	低木層：100% 草本層：20%
草丈	低木層：2.5m 草本層：1.2m
萌芽本数	1本確認
萌芽株数	2株確認

秋季調査時における試験区の全景

萌芽本数：39本→1本
駆除率：97%

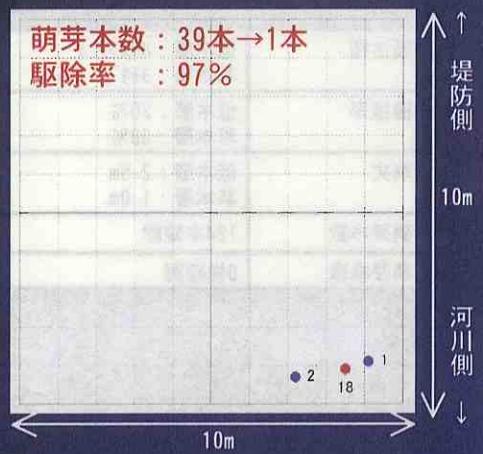
萌芽及び実生株の確認位置

対策実施後約10ヶ月後調査結果

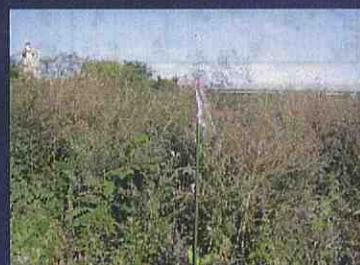
事前調査（10月調査）結果の概要（覆土厚さ50cm）

優占種	低木層：ヨモギ 草本層：ヨモギ
植被率	低木層：30% 草本層：100%
草丈	低木層：1.9m 草本層：1.0m
萌芽本数	3本確認
萌芽株数	5株確認

秋季調査時における試験区の全景

萌芽本数：34本→3本
駆除率：92%

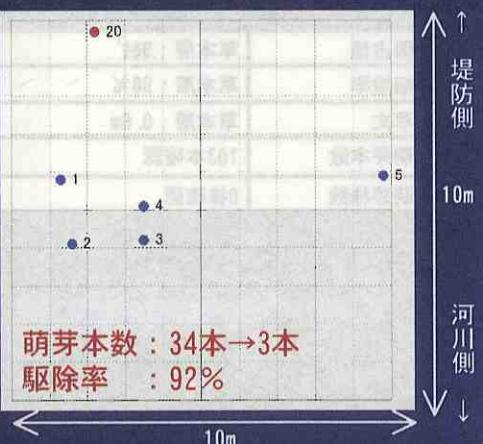
萌芽及び実生株の確認位置

対策実施後約10ヶ月後調査結果

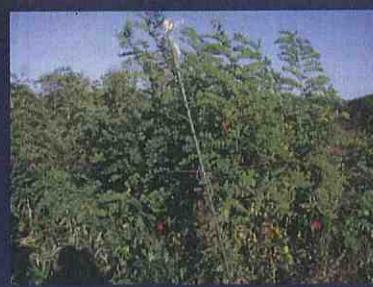
事前調査（10月調査）結果の概要（切り取り年1回）

優占種	低木層：ハリエンジュ 草本層：ヨモギ
植被率	低木層：20% 草本層：90%
草丈	低木層：2.5m 草本層：1.0m
萌芽本数	124本確認
萌芽株数	0株確認

秋季調査時における試験区の全景

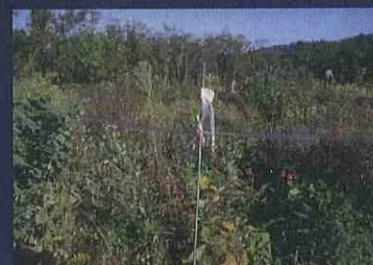
事前調査（10月調査）結果の概要（切り取り年2回）

優占種	草本層：ヨモギ
植被率	草本層：98%
草丈	草本層：0.8m
萌芽本数	103本確認
萌芽株数	0株確認

秋季調査時における試験区の全景

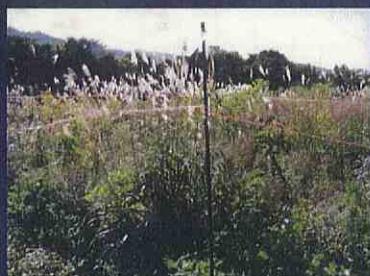
事前調査（10月調査）結果の概要（堀り取り年1回）

優占種	低木層：ススキ 草本層：ホトトギス
植被率	低木層：20% 草本層：90%
草丈	低木層：2.1m 草本層：0.9m
萌芽本数	54本確認
萌芽株数	13株確認

秋季調査時における試験区の全景

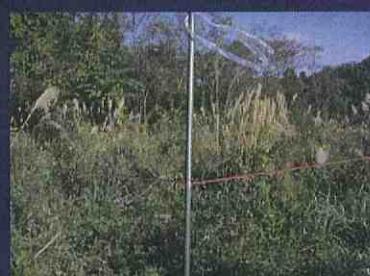
事前調査（10月調査）結果の概要（堀り取り年2回）

優占種	草本層：ホトトギス
植被率	草本層：95%
草丈	草本層：1.0m
萌芽本数	23本確認
萌芽株数	4株確認

秋季調査時における試験区の全景

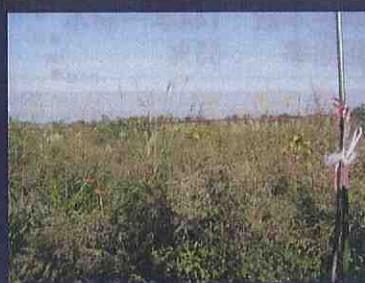
**事前調査（10月調査）結果の概要
(薬剤塗布：ラウンドアップハイロード)**

優占種	低木層：ヨモギ 草本層：ヨモギ
植被率	低木層：30% 草本層：95%
草丈	低木層：2.2m 草本層：1.5m
萌芽本数	28本確認
萌芽株数	1株確認

秋季調査時における試験区の全景

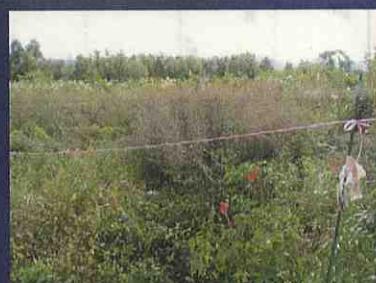
**事前調査（10月調査）結果の概要
(薬剤塗布：サンフーロン)**

優占種	低木層：ヨモギ 草本層：ヨモギ
植被率	低木層：20% 草本層：90%
草丈	低木層：1.9m 草本層：0.8m
萌芽本数	3本確認
萌芽株数	0株確認

秋季調査時における試験区の全景

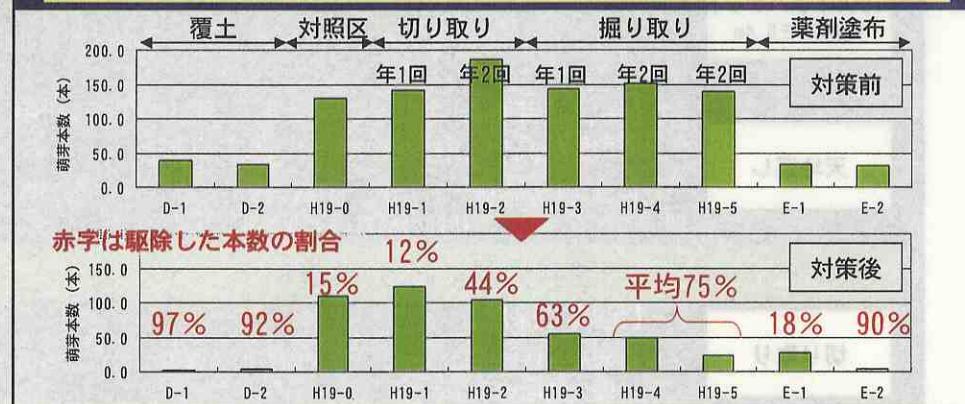
駆除効果に関する評価

- 覆土や薬剤塗布（サンフーロン）で萌芽の駆除率が90%以上となっている。
- 掘り取りに比べて駆除率は劣るが、切り取り年2回実施のH19-2でも4割以上の駆除効果が得られる。

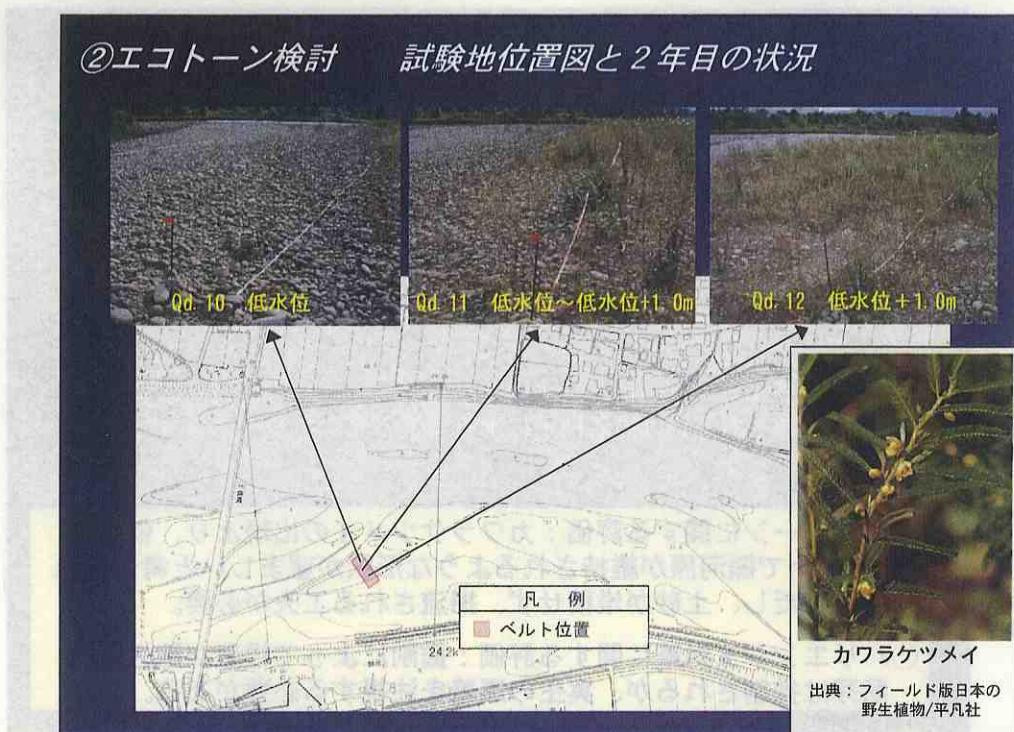
②エコトーン検討 試験地位置図と2年目の状況

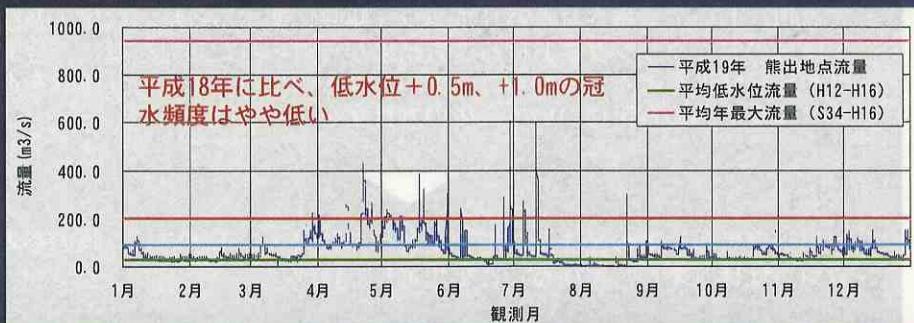
平成19年の冠水状況

切下げ最下段 (低水位)	冠水回数44回 計7579時間（観測時間全体の約87%） 最大冠水継続時間 2089時間（87日1時間）
低水位 + 0.5m	冠水回数50回 計1776時間（観測時間全体の約20%） 最大冠水継続時間 281時間（11日17時間）
低水位 + 1.0m	冠水回数26回 計248時間（観測時間全体の約3%） 最大冠水継続時間 57時間（2日9時間）

河岸掘削部（ベルト1）の植生の特徴

- 掘削から2年が経過したが、地形は大きく変化していない。
- 礫河原は1～3段目まで維持されているが、上流側の一部に土砂の堆積が見られる。
- 非掘削地と比べると、ネコヤナギ、タニウツギ、ヤハズソウ、カワラケツメイ等の出現頻度が高かった。
- カワラケツメイは礫河原の指標種であるが、低水位+1.0mの砂礫地に集中して見られた。
- ハリエンジュは、掘削によって根茎が除去されたために低密度であったが、埋土種子あるいは漂着種子による実生の発生が多く見られた。

- エコトーンに関する評価：カワラケツメイの出現より、低水位+1.0mで礫河原が維持されるような形状が望ましいと考えられる。ただし、土砂が堆積せず、掃流される工夫が必要。
- ハリエンジュ対策に関する評価：掘削によって根茎が除去され萌芽は抑制されるが、実生の漂着を注視する必要がある。

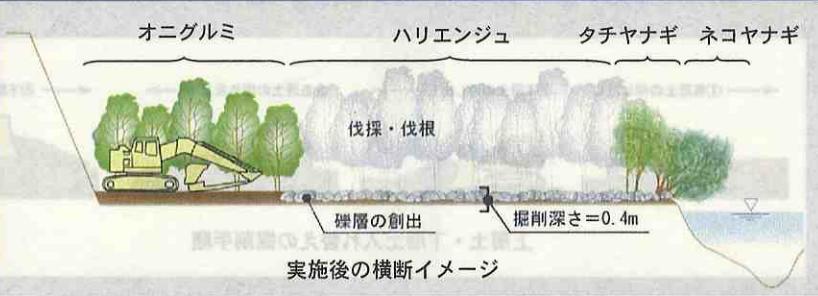
スケルトンバケット工法

手順3：掘削の実施

作業例：後退しながら列状に作業

ふるい出した根は、先に削削した側の列に放き出す

後退しながら削削する

手順4：根茎及び礫のふるい出し

手順5：礫の整正

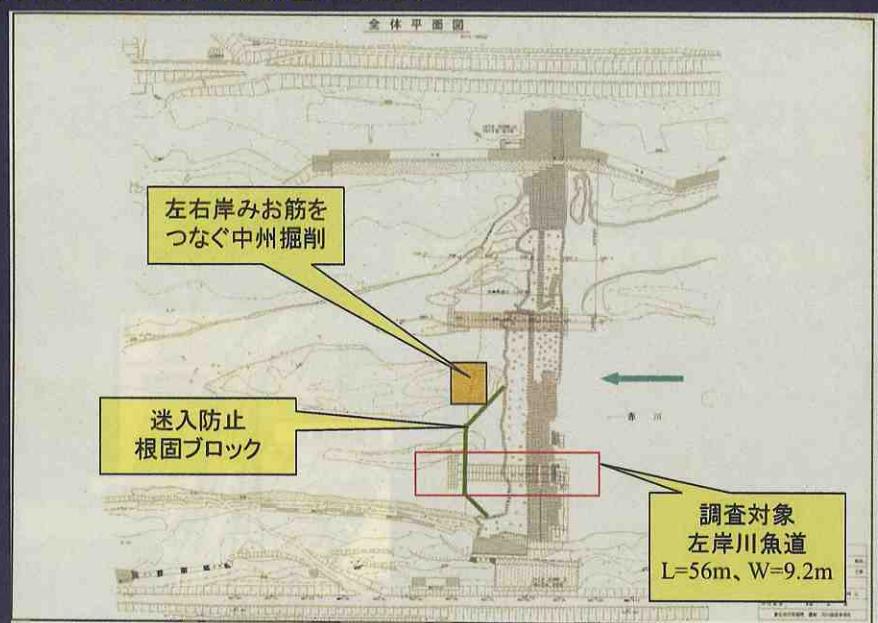
①伊勢横内床止魚道の概要

項目	伊勢横内床止魚道 対象流量及び敷高等の諸元	
敷高	<p>魚道敷高（越流壁天端高）は、流況の変化への追従性を考慮し、左右岸の魚道敷高を変え、かつ各魚道内において2つの敷高（魚道A、魚道B）を設定した。</p>	
左岸魚道工	<ul style="list-style-type: none"> 対象流量：魚道A : 5.00m³/s～12.05m³/s 魚道B : 12.05m³/s～22.30m³/s 対象水位：魚道A TP. 18.037m、魚道B TP. 18.172 越流壁天端高：魚道A : 18.037 - 0.165 = TP. 17.872m 魚道B : 18.172 - 0.165 = TP. 18.007m 越流部流速：魚道A : 1.038～1.400m/s 魚道B : 1.038～1.400m/s 	
右岸魚道工	<ul style="list-style-type: none"> 対象流量：魚道A : 25.66m³/s～39.40m³/s 魚道B : 39.40m³/s～56.00m³/s 対象水位：魚道A TP. 18.345m、魚道B TP. 18.480 越流壁天端高：魚道A : 18.345 - 0.165 = TP. 18.180m 魚道B : 18.480 - 0.165 = TP. 18.315m 越流部流速：魚道A : 1.038～1.400m/s 魚道B : 1.038～1.400m/s

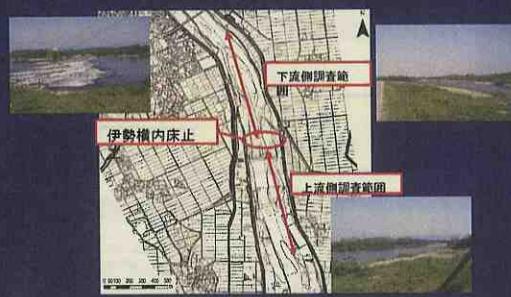
3. 調査区間及び調査対象範囲

調査区間は、伊勢横内床止左岸側魚道とその上下流1km区間である。

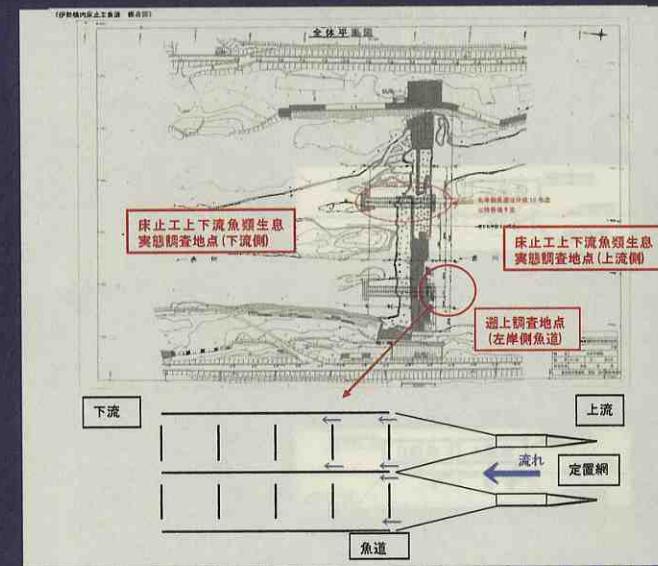
4. 調査方法

魚類の遡上を確認するために、左岸魚道出口で捕獲調査を実施した。調査は定置網を設置し2～3時間毎に網を引き上げ捕獲した魚種を確認した。

30日の17時に開始し、3.5日間連続して実施した。

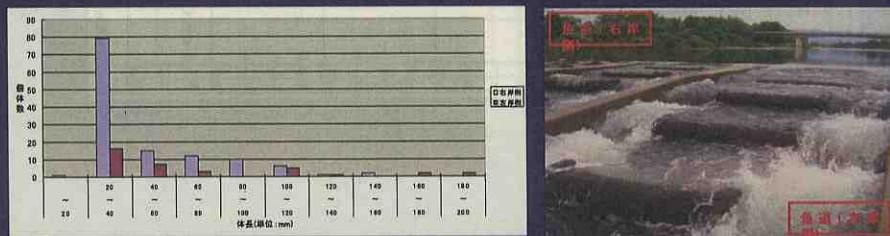
調査時に捕獲したアユの体長組成を整理すると以下のとおり

○調査期間の流量は魚道の設定範囲内 (16m³/s～12m³/s程度)

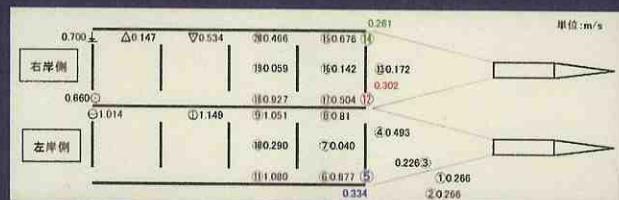
8. 伊勢横内床止左岸魚道の流速

調査時に行った流速(20秒平均流速)を以下に示す。魚道の左岸側と右岸側を比較すると、右岸側の流速が遅くなっている。流況の変化を考慮し魚道敷高(越流壁天端高)のバリエーションを設定した効果が出ている。このほか、魚道内の流速は最も速い場所でも1.149m/sであり、設定されたアユの遡上時の突進速度1.1～1.5m/sを越える場所はなかった。

左岸側に設置された伊勢横内魚道内の流速は設計対象流量(水位)の範囲内の調査時に設計に採用したアユの突進速度1.1～1.5m/s以内であることが確認された。

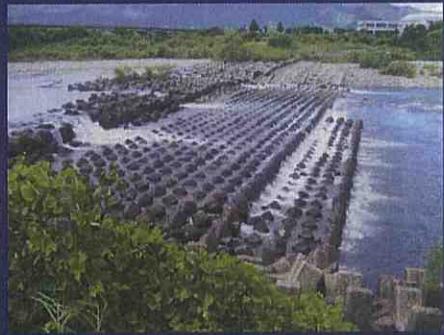
黒川床止工を構成する根固めブロック

昭和9年に設置された黒川床止工の基本構造は、ホロースケヤー2t型の2段積みとなっているが、現在の黒川床止工は手が加わり施工当時の構造とは異なっている。

- 床止工の構造がブロックを積み上げた構造となっており、ブロックの間隙を流下するため複雑な流れになっている
- 床止工の右岸側みお筋位置で白濁した流れとなっており、魚類等が遡上しづらい環境となっている

ホロースケヤー2t型
L1.43m×L1.43m×H0.86m

コーケンブロック
1.0型×3単位

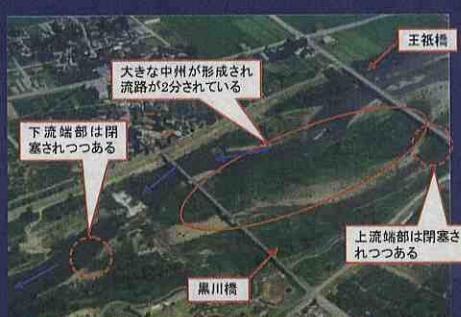
平成15年8月16日撮影

- ・航空写真からも分かるとおり、黒川橋～王祇橋にかけて大きな中州が形成されており、流路が2分されている状況である。
- ・航空写真撮影時期が流量が比較的(16m³/s)少ない時期ではあるが、完全にみお筋が右岸側に寄っている。
- ・左岸側の流路はほとんど流れが無く、上下流が閉塞されつつあり、流量が少ない時期の魚類の遡上はほぼ不可能であると考えられる。
- ・右岸側床止工の流れは、白濁し魚類が遡上しにくい環境である。

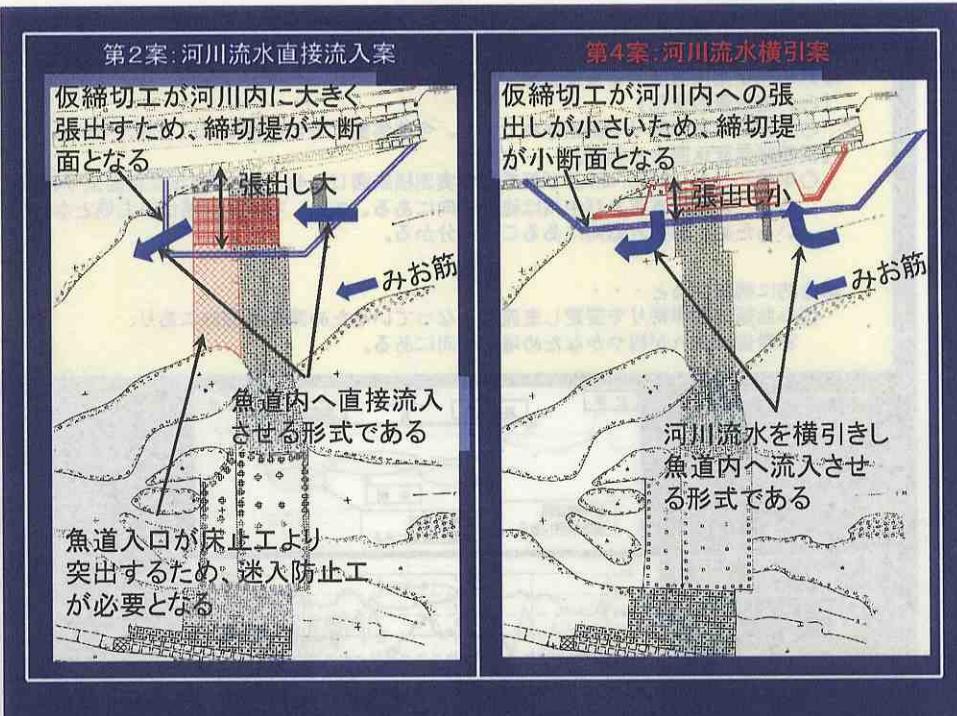
魚道位置比較選定表

第1案：全面魚道(右岸側みお筋のみ)	第2案：河川流水直接流入案	第3案：左右岸側設置案	第4案：河川流水横引案
概略図

水理特性	流況は乱れやすいが工夫すれば対応可能 ○	流況は乱れやすいが工夫すれば対応可能 ○	流況は乱れやすいが工夫すれば対応可能 ○	流況は乱れにくい ○
維持管理性	維持管理規模が大きい ×	河岸に近いため維持管理は容易である ○	2箇所なため維持管理規模が大きい △	河岸に近いため維持管理は容易である ○
施工性	半川締切が必要となる ×	締切範囲が大きくなる △	2回締切る必要がある △	締切範囲が少ない ○
評価	全面改修とするため河床低下した際に黒川橋への影響が懸念されるため、別途黒川橋橋脚等へ対策工が必要となり他案より劣る。	床止下流に魚道が突出する形になることから、迷入防止工が必要となり施工性や経済性で他案より劣る。	床止下流に魚道が突出する形になることから、迷入防止工が必要となり施工性や経済性で他案より劣る。	水理特性として流況が乱れにくいと考えられる。施工性・経済性に優れる。

魚道位置について比較検討を行った結果、

【第4案：河川流水横引案】を採用する。

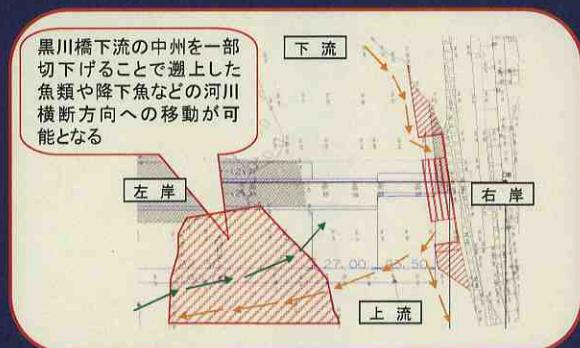
- 黒川橋下流部～黒川床止工上流部の中州を一部切り下げ、遡上してきた魚類の河川横断方向への移動を可能とする計画とする。

- 23.8k左岸側にある赤川サイフォン樋管から出てきた魚類や左岸側流路から降下してきた魚類に対しても河川横断方向に移動が可能となる。

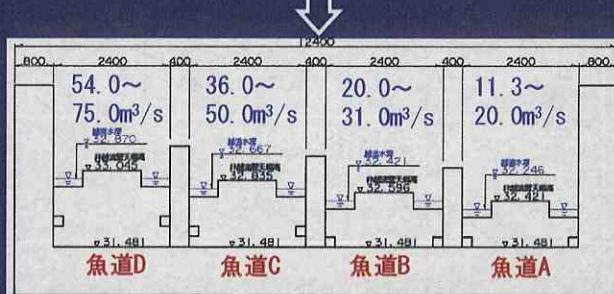
○敷高は、床止工位置にて対象流量流下時の水位に対し、越流部の限界水深が11cm（体高5.5cmの2倍）を確保できる高さを設定

○4列の魚道を設け、幅広い流況変化への追従性を確保

魚道A : TP+32.246mを基に設定し本川流量が、**11.3～20.0 m^3/s** 時に対応

魚道B : TP+32.421mを基に設定し本川流量が、**20.0～31.0 m^3/s** 時に対応

魚道C : TP+32.667mを基に設定し本川流量が、**36.0～50.0 m^3/s** 時に対応

魚道D : TP+32.870mを基に設定し本川流量が、**54.0～75.0 m^3/s** 時に対応

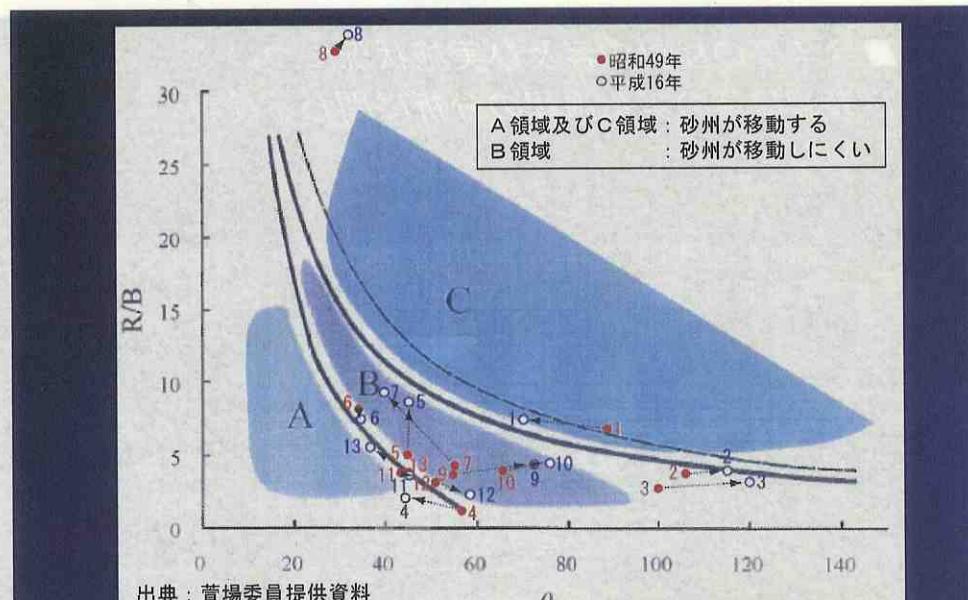
セグメント2-1より上流 (12.0k~) に着目し、計13の蛇行区間を抽出した。この13の蛇行部それぞれについて、砂州の移動に関する θ 、R、Bを航空写真から読み取り、整理した。

θ : 曲がり角、R : 曲率半径、B : 水面幅※

※Bは平均年最大流量流下時における水面幅。

○本来砂州の移動すべき中流域は、昭和49年～平成16年の時点では、砂州が停滞する領域に区分された。

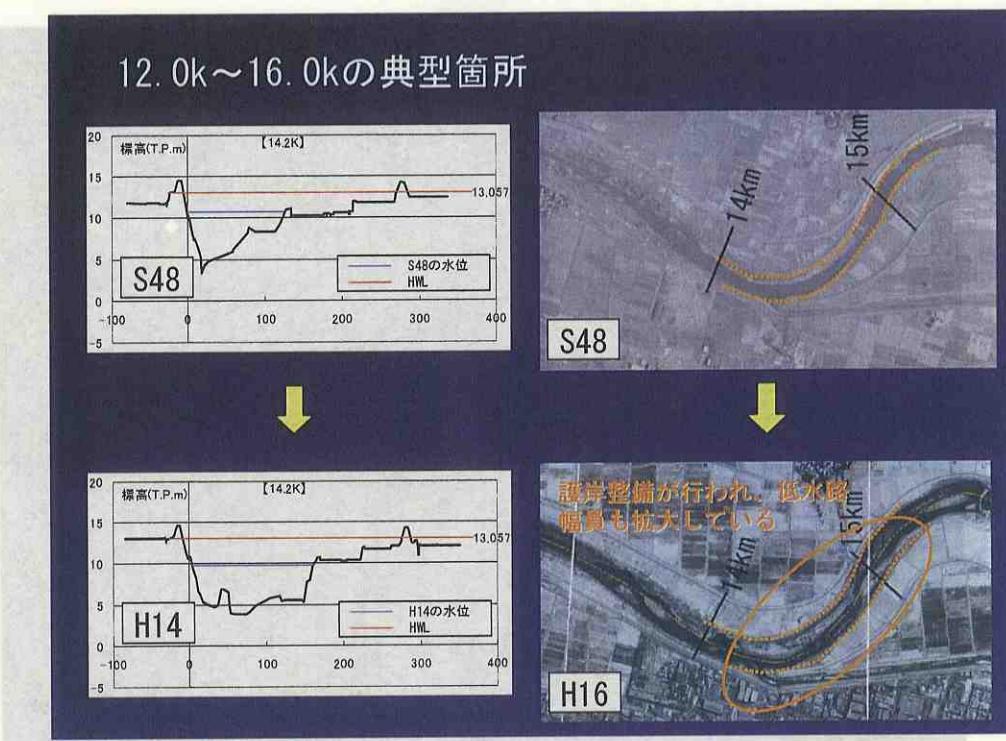
12.0k~16.0kの典型箇所

低水護岸が設置され、低水路河積が拡大しており、これにより平均河床高の低下、縦断形状が平坦化した区間。トロ状の流れが形成。

項目	特徴
工事履歴	低水護岸の設置、低水路拡幅
平均河床高	低下
河床材料	砂であり、供給量不足
砂州形態	単列砂州 → 砂州非発生領域
砂州の移動	河道の蛇行が卓越し砂州の移動はない

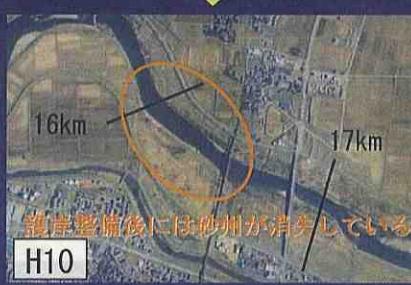
16.0k~17.0kの典型箇所

低水護岸が設置され、低水路河積が拡大しており、これにより平均河床高の低下、縦断形状が平坦化した区間。トロ状の流れが形成。

項目	特徴
工事履歴	低水護岸の設置、低水路拡幅
平均河床高	低下
河床材料	砂～礫であり、供給量不足
砂州形態	複列砂州 → 単列砂州
砂州の移動	砂州は掘削により除去された

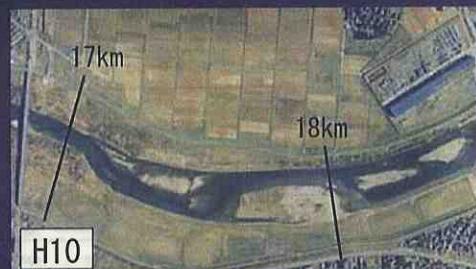
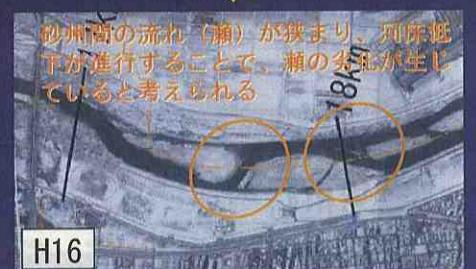
17.0k~18.0kの典型箇所

砂州の変動により、ミ才筋位置に変動がみられる区間。平成10年から砂州の移動がなく、早瀬の劣化がみられる(トロ化には至っていない)。

項目	特徴
工事履歴	低水護岸の設置
平均河床高	やや低下
河床材料	砂～礫であり、供給量不足
砂州形態	複列砂州 → 単列砂州
砂州の移動	砂州の移動性は認められるが、平成10年以降動いていない。

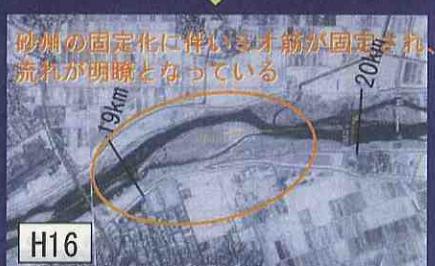
18.0k~20.0kの典型箇所

項目	特徴
工事履歴	低水護岸の設置
平均河床高	やや低下
河床材料	砂～礫であり、供給量不足
砂州形態	複列砂州 → 単列砂州
砂州の移動	一部では中・小規模の砂州について、現在も移動性が認められる区間がある。

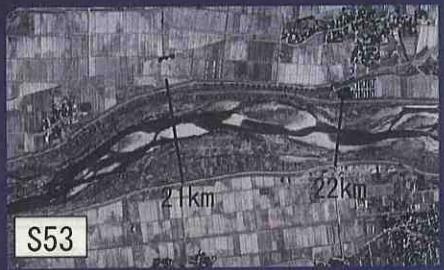
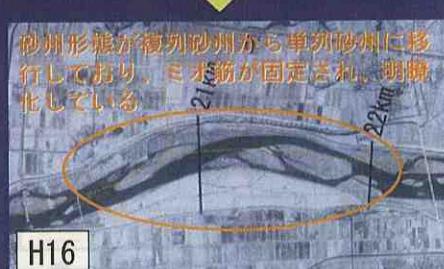
20.0k~26.0kの典型箇所

小規模な砂州の変動等によりミオ筋位置に変動がみられる区間。瀬渦構造の再生と消失が繰り返されている。

護岸整備等の実施後、河岸部における深掘れが進行する一方で、中州や寄州が発達し、ミオ筋の固定化が生じた区間。早瀬の劣化により、淵が不明瞭となつた。

項目	特徴
工事履歴	低水護岸の設置
平均河床高	やや低下
河床材料	砂～礫であり、供給量不足
砂州形態	複列砂州 → 単列砂州
砂州の移動	一部では中・小規模の砂州について、現在も移動性が認められる区間がある。

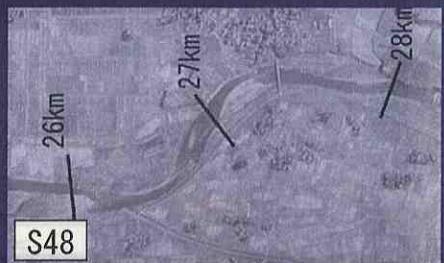
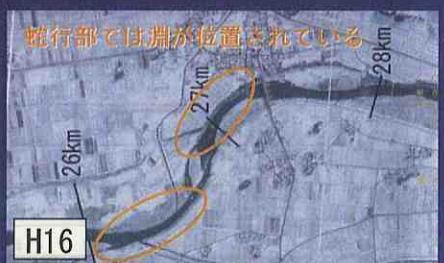
26.0k~29.6kの典型箇所

横断形状がほとんど変化していない区間。淵が維持されている。

項目	特徴
工事履歴	水衝部の一部区間における護岸の設置
平均河床高	ほとんど変化なし
河床材料	礫であり、部分的に岩が露出
砂州形態	複列砂州 → 単列砂州
砂州の移動	河道の蛇行が卓越し砂州の移動はない

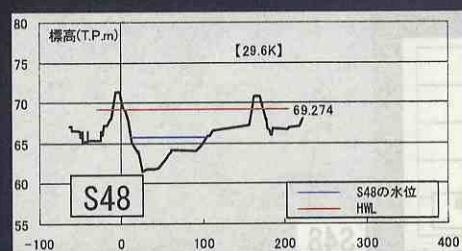
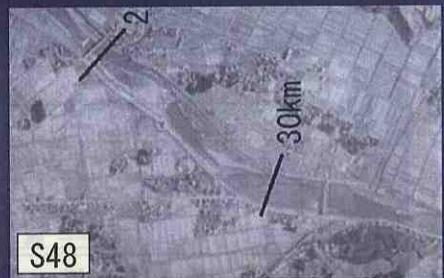
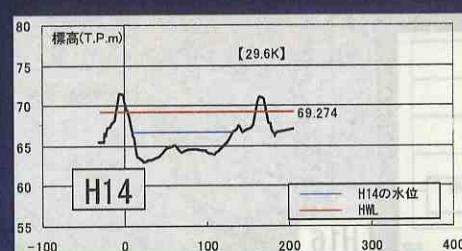
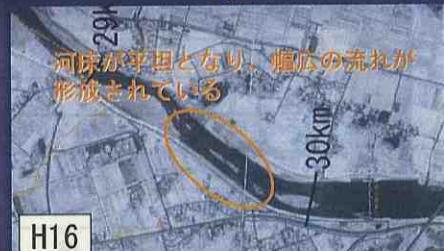
29. 6k~30. 2kの典型箇所

最深部が埋め埋め戻され、河床の平坦化の傾向が認められる区間

項目	特 徴
工事履歴	赤川頭首工の整備、低水護岸の設置
平均河床高	上昇
河床材料	礫である
砂州形態	複列砂州 → 単列砂州
砂州の移動	赤川頭首工下流に小規模な砂州が形成されているが、近年大きな変化はみられない。

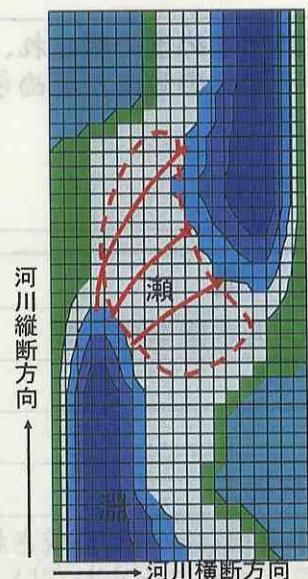
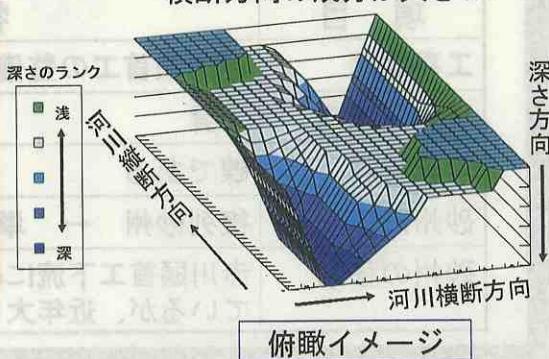
■瀬・淵構造の劣化過程に関する仮説 base : かつての姿

仮説 左右岸を結ぶ連続した浅い流れ
↓
上下流にせき上げが生じる
↓
州の冠水頻度：大

仮説 流れのベクトルのうち、河道の横断方向の成分が大きい

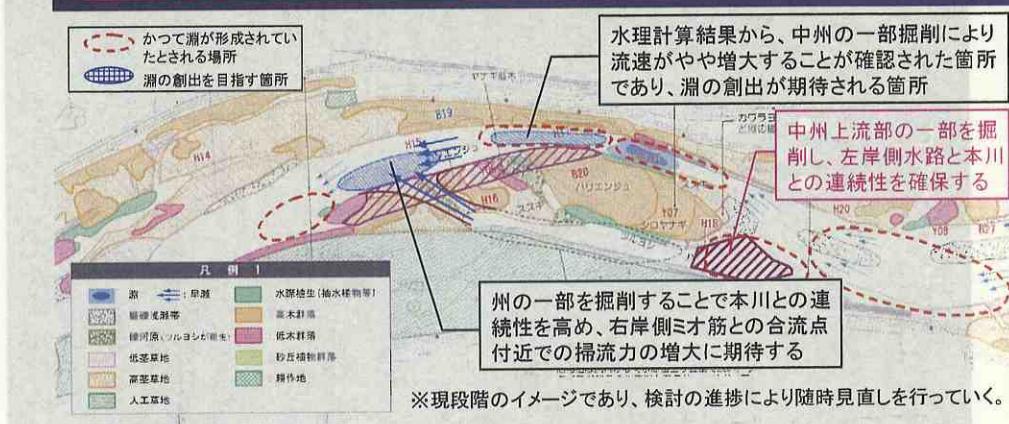
C-1 [21. 0k] >> 整備内容の一部追加

- 中州の右岸側に流れが集中し、縦断的な河床低下が進行しているため、中州上流部の一部を掘削し、左岸水路との連続性を確保する。

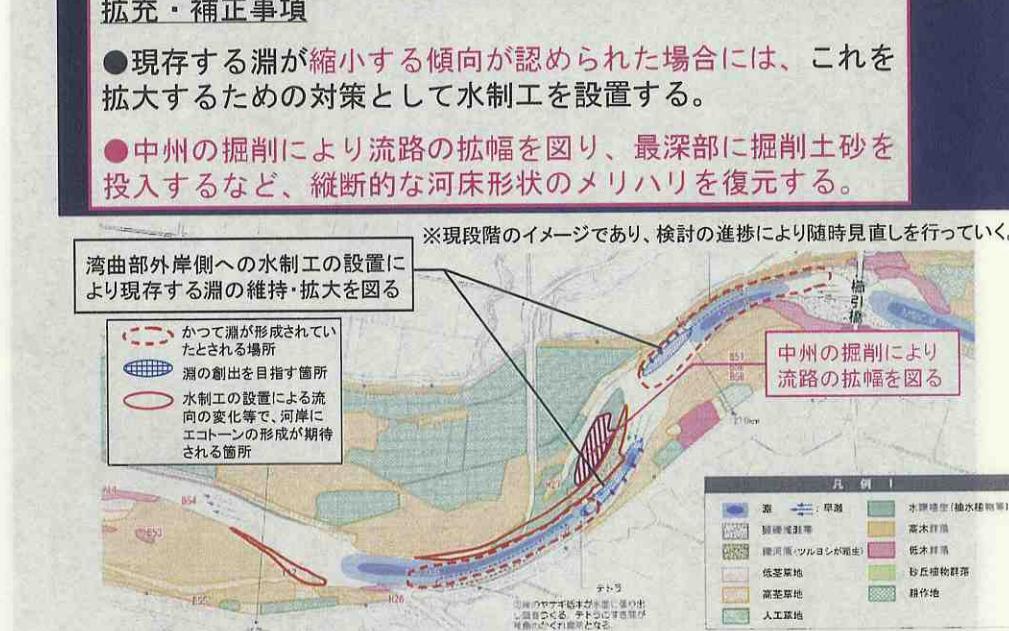
C-4 [26. 6k~27. 2k] >> 整備内容の一部修正、追加

- 現存する渦が縮小する傾向が認められた場合には、これを拡大するための対策として水制工を設置する。
- 中州の掘削により流路の拡幅を図り、最深部に掘削土砂を投入するなど、縦断的な河床形状のメリハリを復元する。

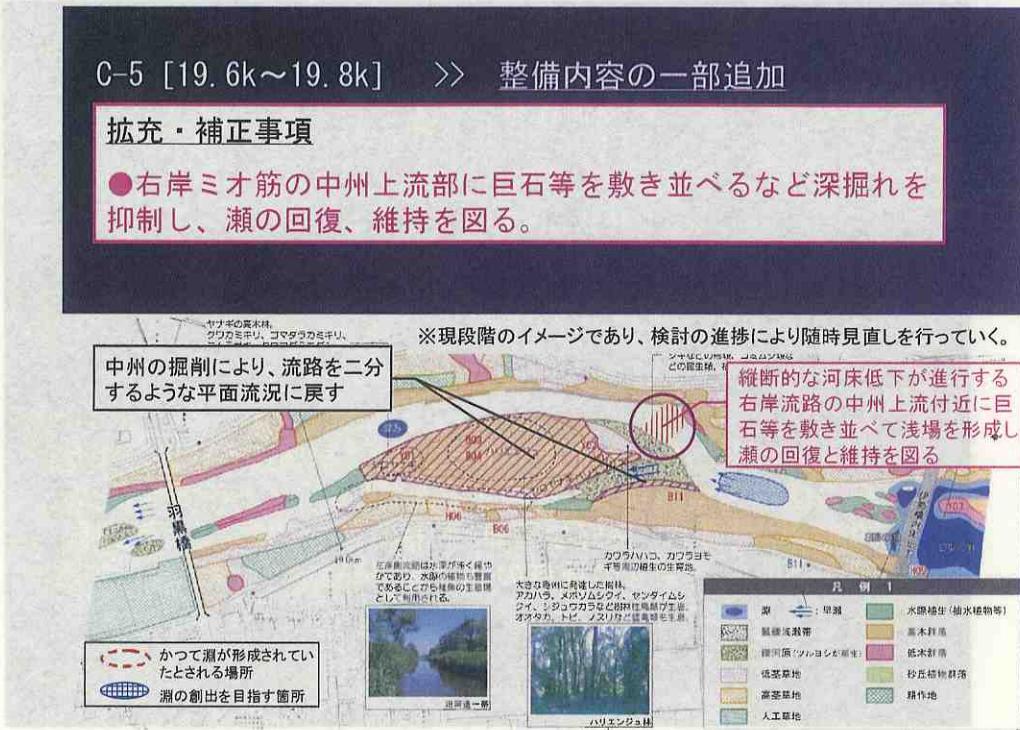
C-5 [19.6k~19.8k] >> 整備内容の一部追加

- 右岸ミオ筋の中州上流部に巨石等を敷き並べるなど深掘れを抑制し、瀬の回復、維持を図る。

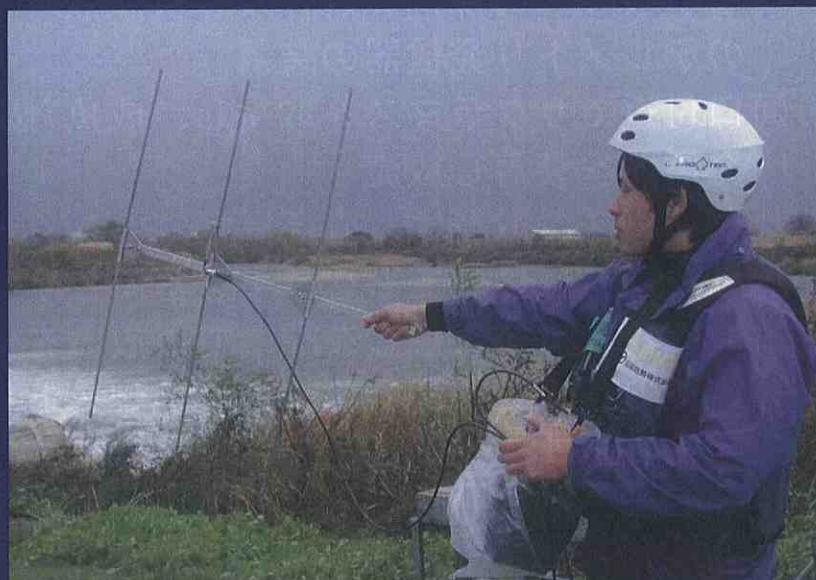
電波テレメトリーによる追跡のイメージ

- ・供試魚のロスト防止のため事前に固定受信局を設置し、極力生息場所の絞り込みを行う
- ・固定受信局はサクラマスが遡上するタイミングに対応して設置場所を移動
- ・供試魚の追跡は、受信機とGPSにより、月に1回程度調査範囲内の堤防を車で移動しながら、発信信号を探索し、個体が存在している断面等(瀬・淵の区分、水深等)を記録
- ・追跡回数は3月の発信器装着・放流時を含めて6回を予定
