第2回 赤川水系河川整備学識者懇談会

治水の現状と課題及び河川整備の目標について
【山形県管理区間】

平成23年2月16日
山形県

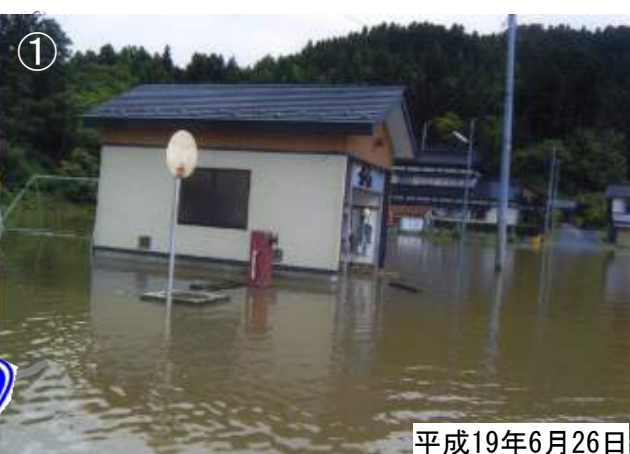
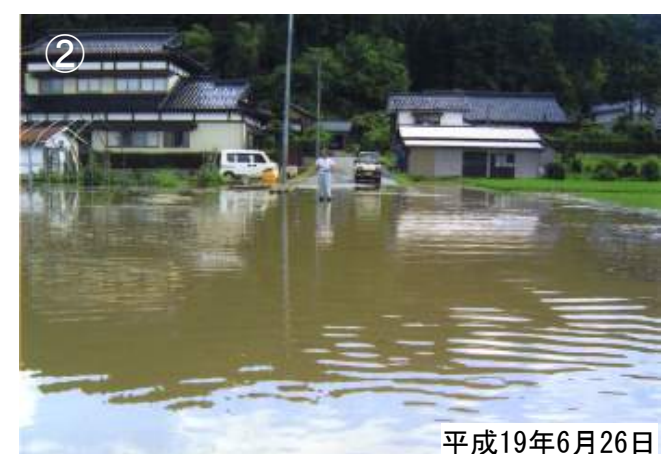
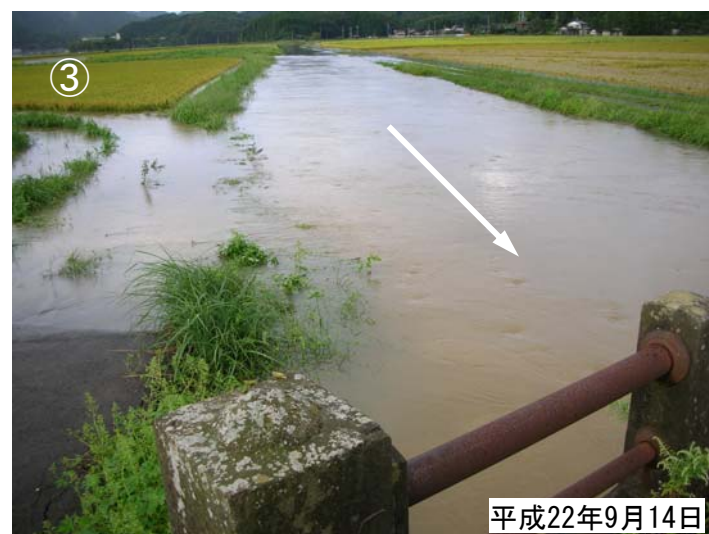
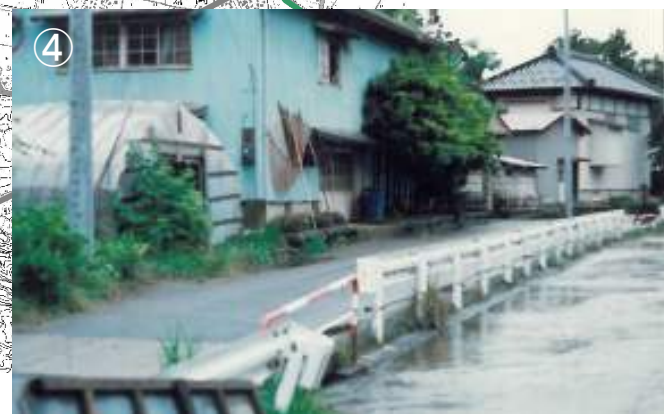
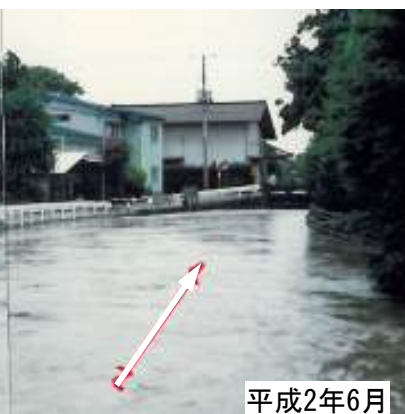
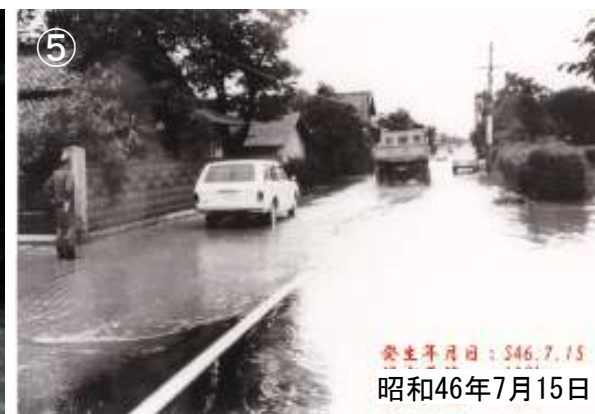
1. 治水の現状と課題【近年の被害実績（湯尻川）】

主な出水による被害状況

昭和46年7月15日	集中豪雨	浸水面積	108ha
		床下浸水家屋	40棟
平成2年6月27日	集中豪雨	浸水面積	102ha
		床上浸水家屋	10棟
		床下浸水家屋	28棟
平成19年6月26日	梅雨前線豪雨	浸水面積	81ha
		床下浸水家屋	22棟
平成22年9月11日	集中豪雨	浸水面積	不明

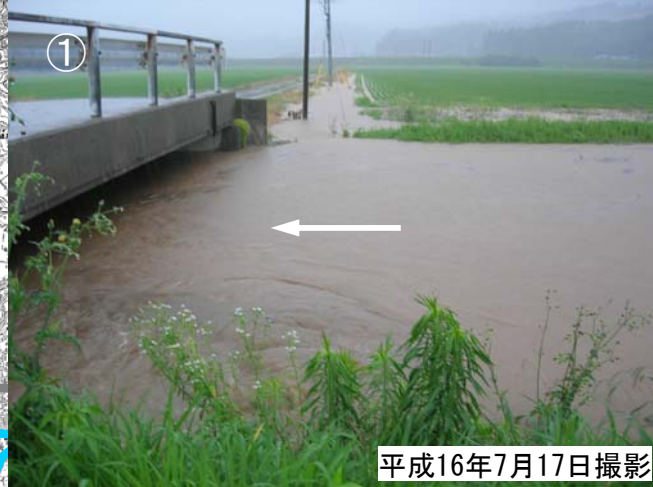
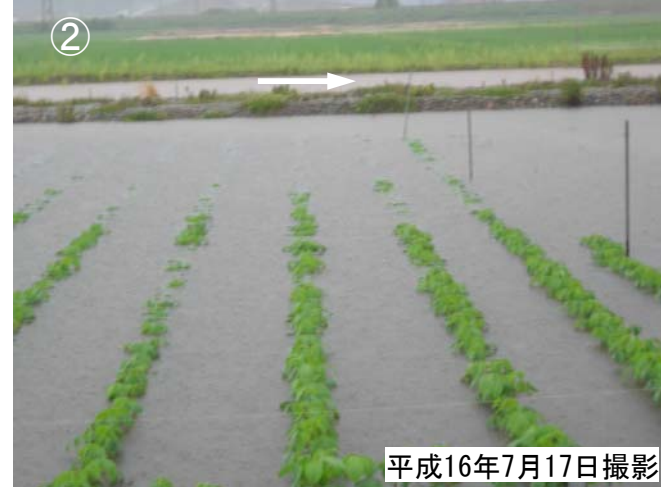
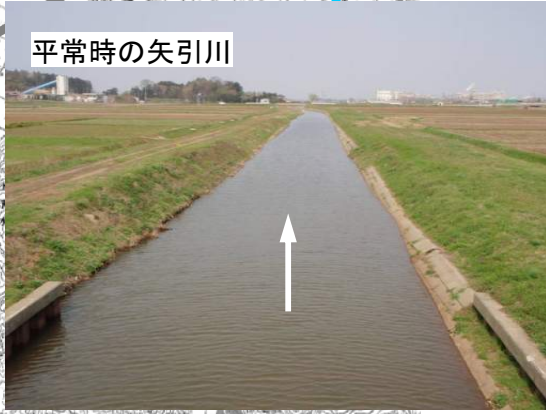
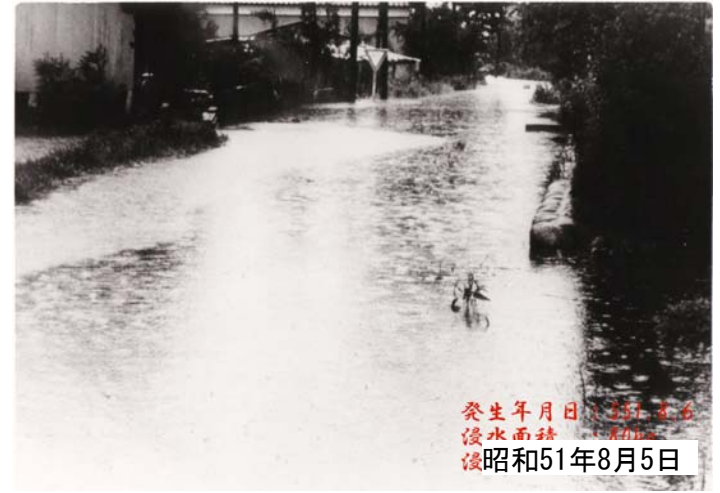
1. 治水の現状と課題【近年の被害実績（矢引川）】

主な出水による被害状況

昭和51年8月5～6日	集中豪雨	浸水面積 85ha 床下浸水家屋 50棟
平成16年7月17～18日	梅雨前線豪雨	浸水面積 10ha
