山形県内における 平成25年7月洪水の 概要について

平成25年11月13日

山形県 県土整備部

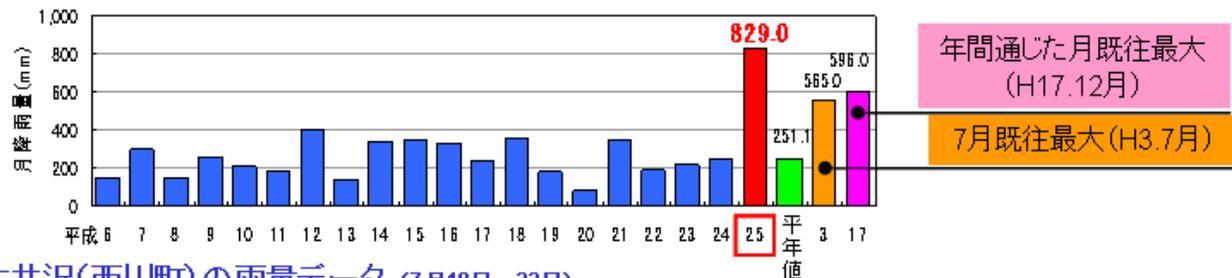
◆7月月間降水量 大井沢(西川町) (過去20年の推移)

西川町大井沢では、日最大降水量や24時間最大降水量が統計開始以降1位の記録を更新したほか、鶴岡では1時間降水量が統計開始以降1位の記録を更新するなど県内の広い範囲で記録的な大雨となった。

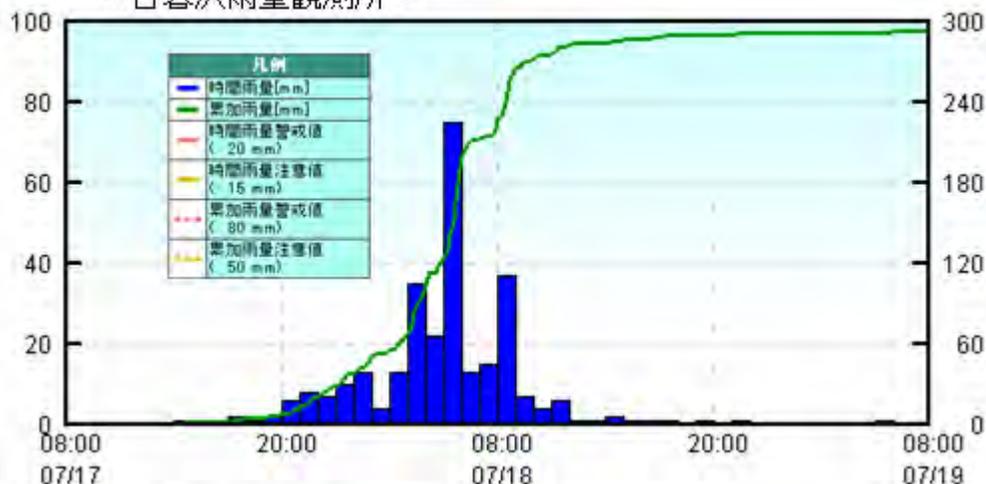
～日暮沢雨量観測所～

7月17日～7月18日にかけての豪雨により、月布川流域の雨量は大江町の月布観測所では、累計雨量209mm、時間最大雨量35mmを観測した。また、月布川の上流にある日暮沢観測所では累計雨量292mm、時間最大雨量75mmを観測した。

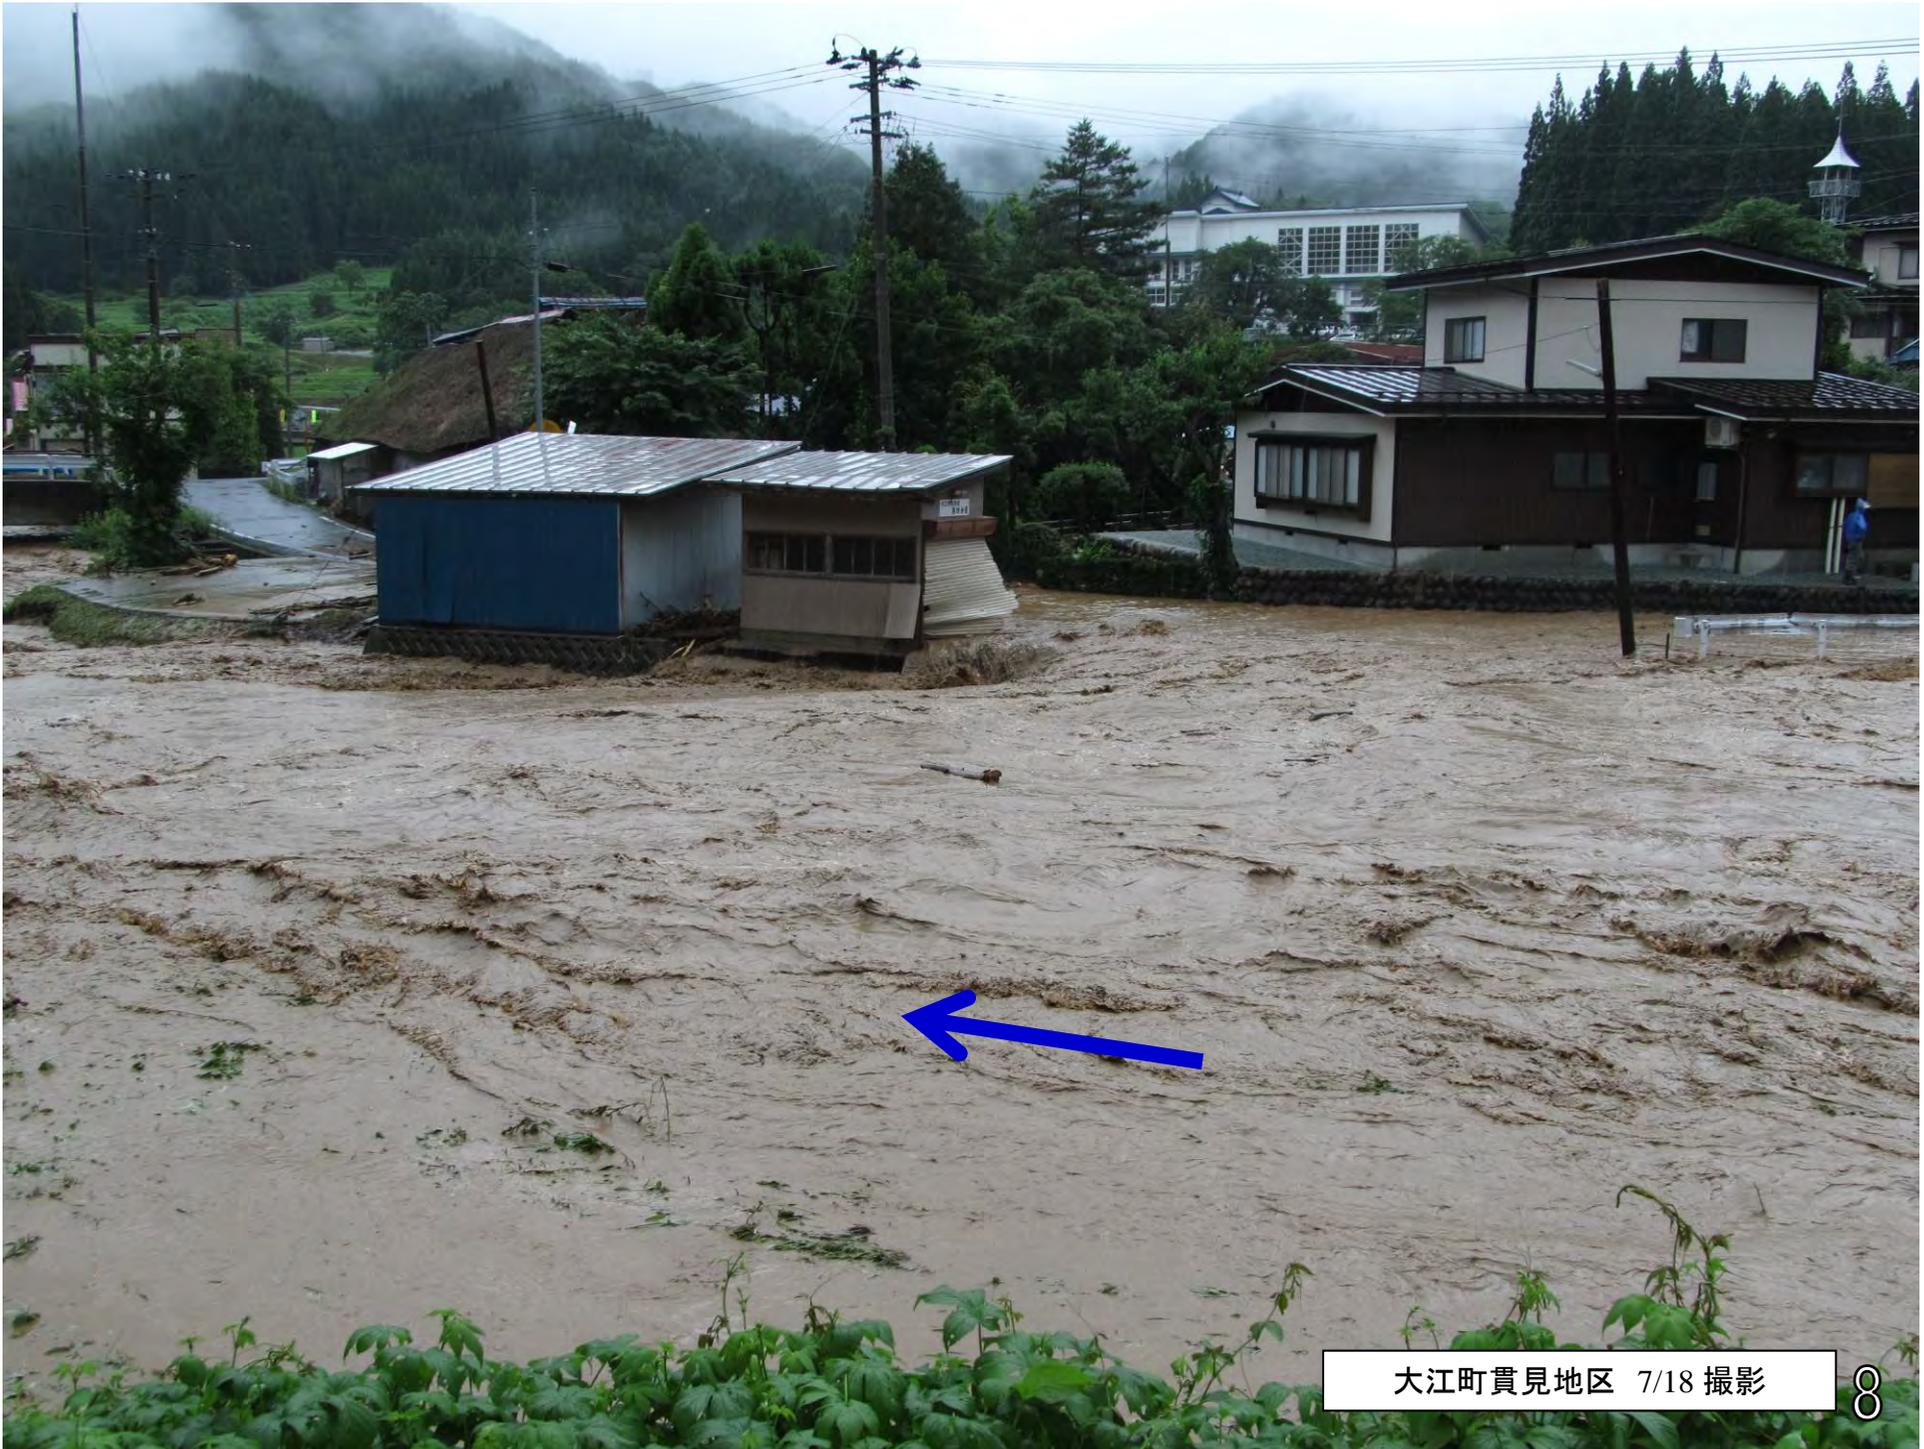
大江町貫見地区 7/18 撮影

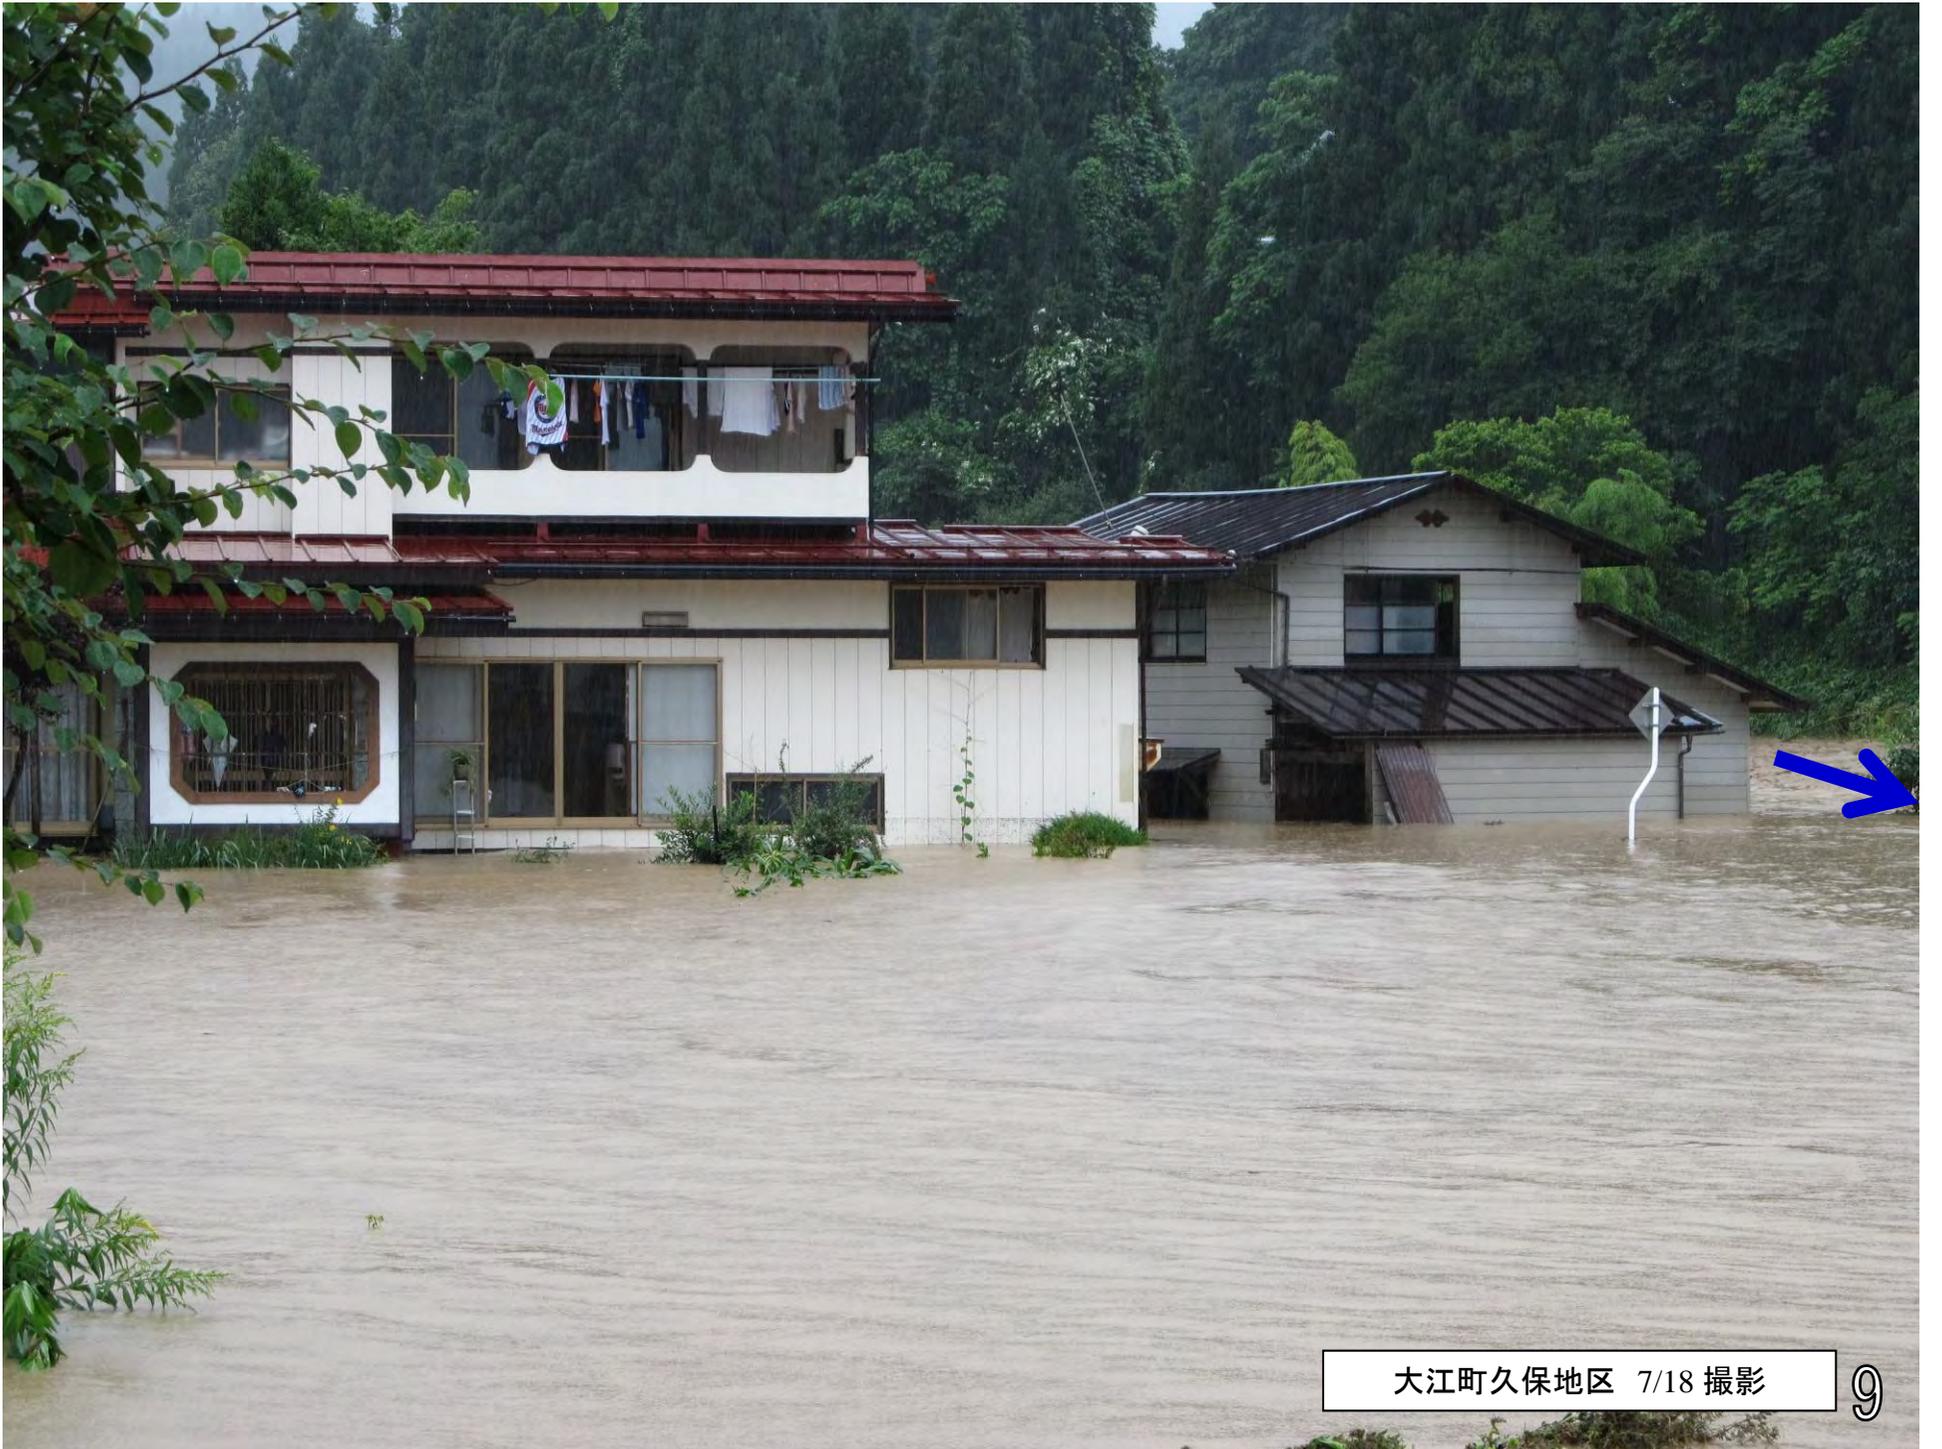
大江町久保地区 7/18 撮影

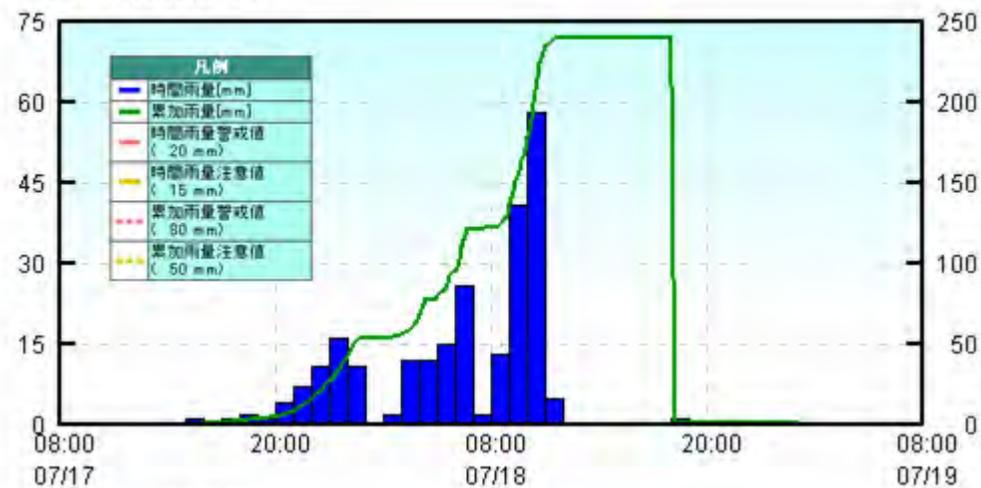
～貝生雨量観測所～

7月17日～7月18日にかけての豪雨により、吉野川流域の雨量は南陽市の金山観測所では、累計雨量122mm、時間最大雨量30mmを観測した。また、吉野川の上流にある貝生観測所では累計雨量240mm、時間最大雨量58mmを観測した。

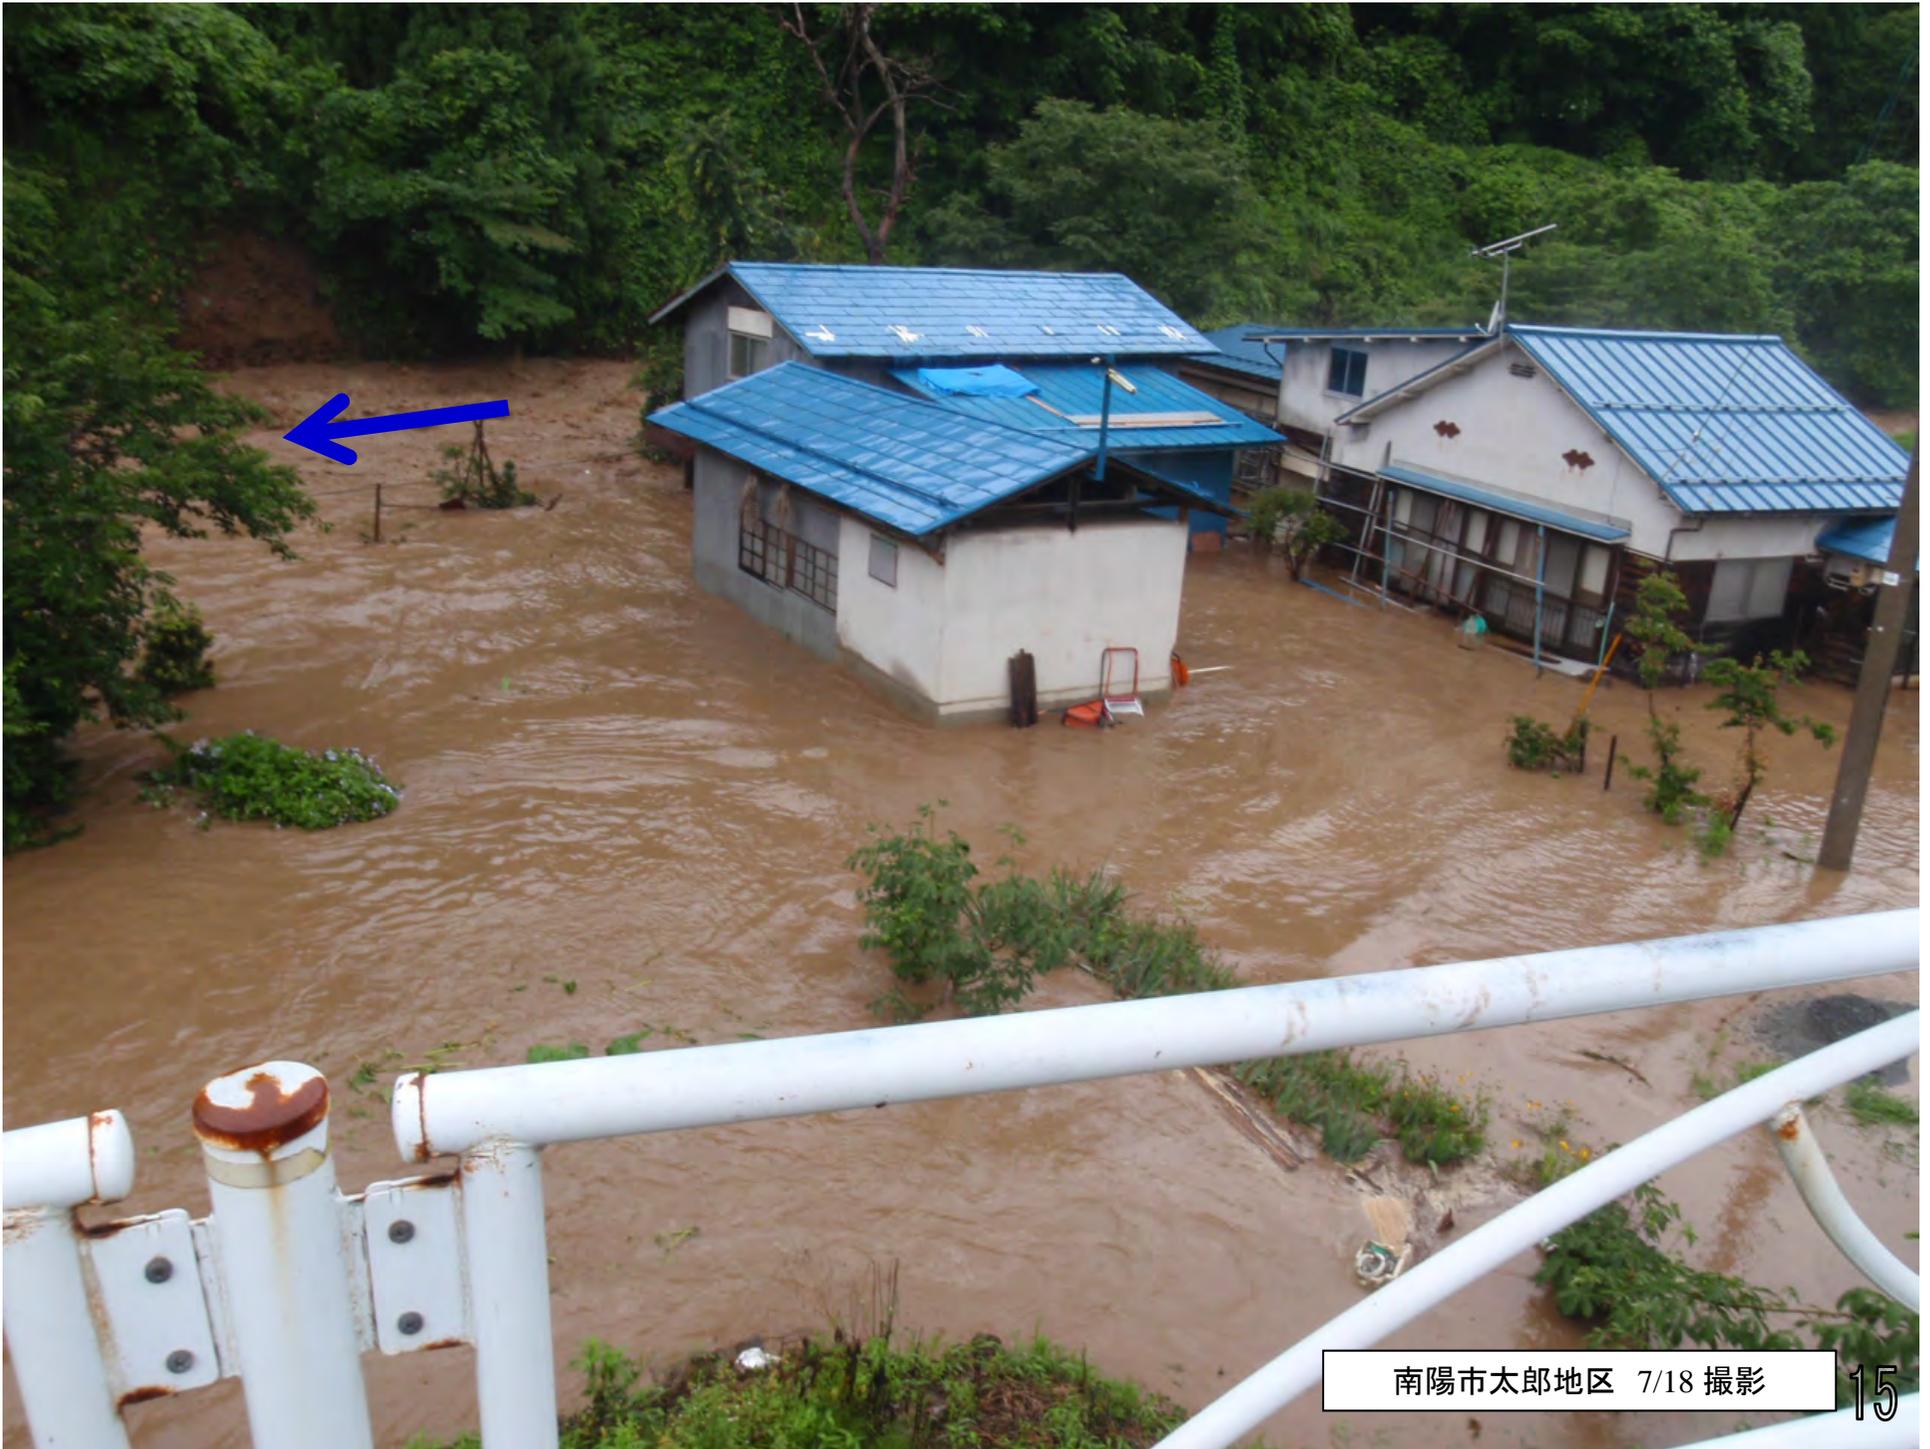
南陽市太郎地区 7/18 撮影

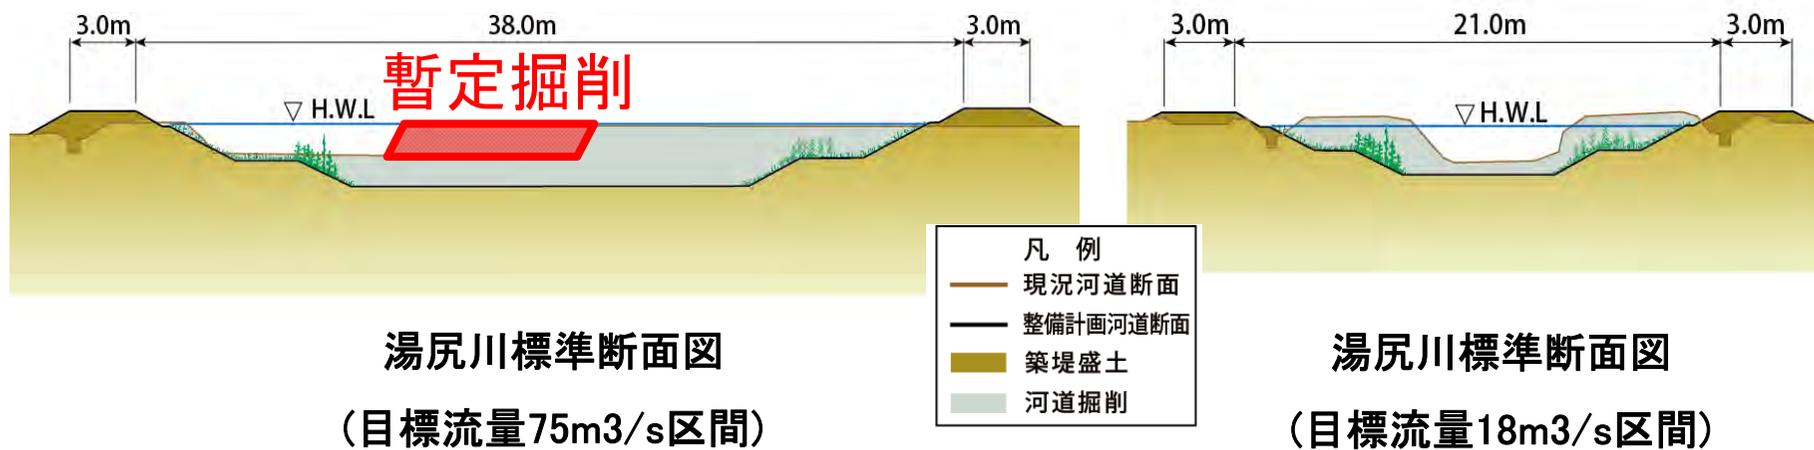
湯尻川の改修は、災害の発生頻度と予想される被害状況等を勘案し、また、下流大山川の現況流下能力に合わせた改修とし、**平成19年6月洪水と同規模の洪水を安全に流下させる**ことを目標としています。

河道の整備	築堤・河道掘削による河川改修を行い、洪水時の水位を低下させ、浸水被害の防止、軽減を図ります。
配慮事項	景観・生物等に配慮した自然環境の保全、親水性に配慮した改修、自然環境に配慮した護岸設置、濁水の流出防止等環境に配慮した工事の実施、特に中上流の豊かな自然環境を持つ河川の保全
