【応急復旧状況】被災箇所③_日東道 162.1kp 遊佐町比子字服部興屋地内

○ 主な被災状況 <8月5日応急復旧着手、8月8日応急復旧完了>

遊佐比子IC旧ランプ部における盛土の崩落、排水構造物の破損

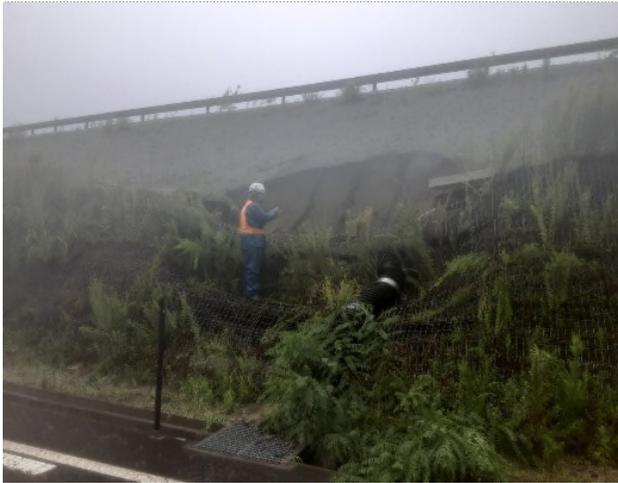
①令和6年7月25日(木)_被災状況

令和6年7月25日からの前線に伴う大雨による被災状況

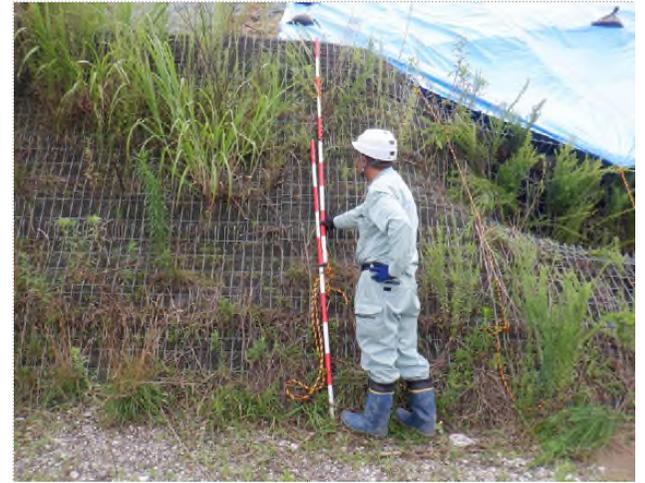
③令和6年7月26日(金)_現地調査

防災点検業者 日本工営(株)との現地調査
