施設渋滞WG(利府地区)からの報告

施設渋滞WGの目的

分析概要

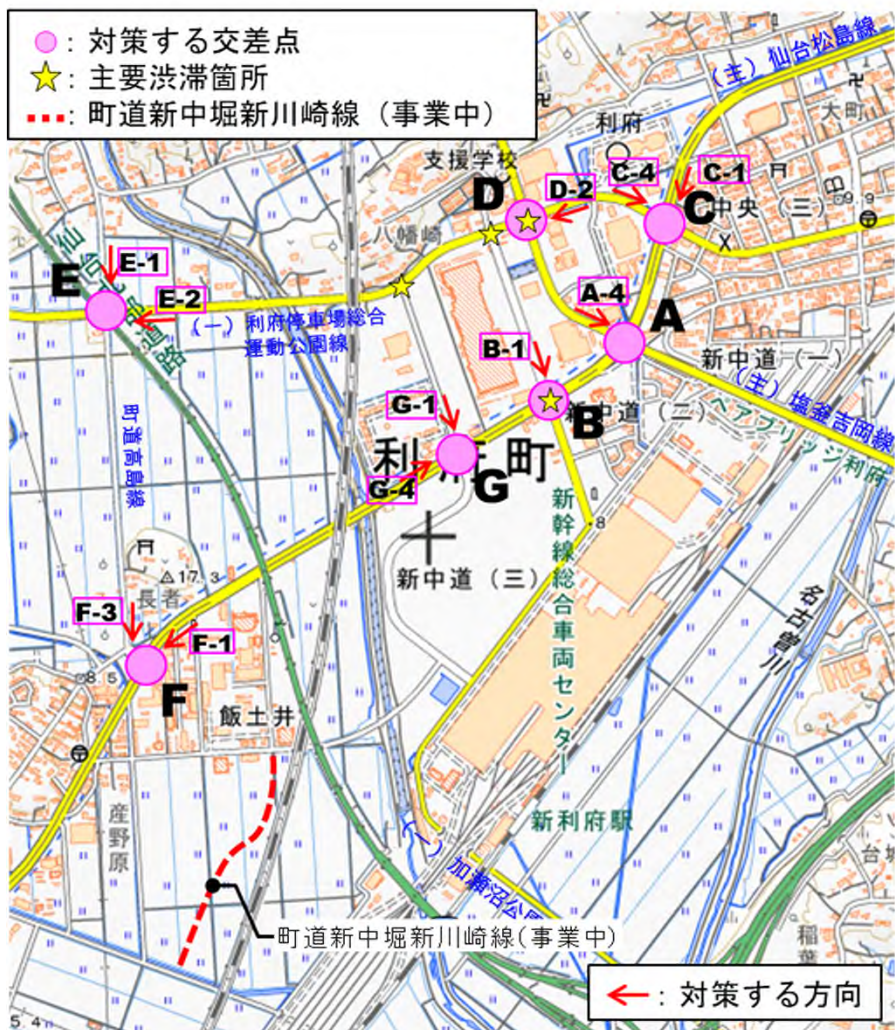
図3 対策する交差点の位置図

- 過年度の各交差点の解析結果をもとに、道路管理者(県・町)で早期の実現が可能な対策(町道新中堀新川崎線(下図赤破線)+表1)を選定。
- 今年度は現況に対して早期の実現が可能な対策を行った場合、平均旅行速度がどの程度向上するか確認した。

交差道路	交差点		主な渋滞要因	対策(案)
	箇所	方向		
仙台松島 塩竈吉岡	A	A-4	・右折滞留長の不足	・右折専用レーンの延長
仙台松島 加瀬沼 町道	B	B-1	・右折滞留長の不足	・右折専用レーンの延長
仙台松島 停車場	C	C-1 C-4	・右折滞留長の不足	・右折専用レーンの延長
塩釜吉岡 停車場	D	D-2	・右折滞留長の不足	・右折専用レーンの延長
停車場 町道	E	E-1 E-2	・右折滞留長の不足	・右折専用レーンの延長
仙台松島 町道	F	F-1 F-3	・右折滞留長の不足	・右折専用レーンの延長 ・左折専用レーンを右左折レーンに変更
仙台松島 町道	G	G-1	・右折滞留長の不足	・右折専用レーンの延長 ・右折専用レーンの増設
		G-4	・右折滞留長の不足	・右折専用レーンの延長

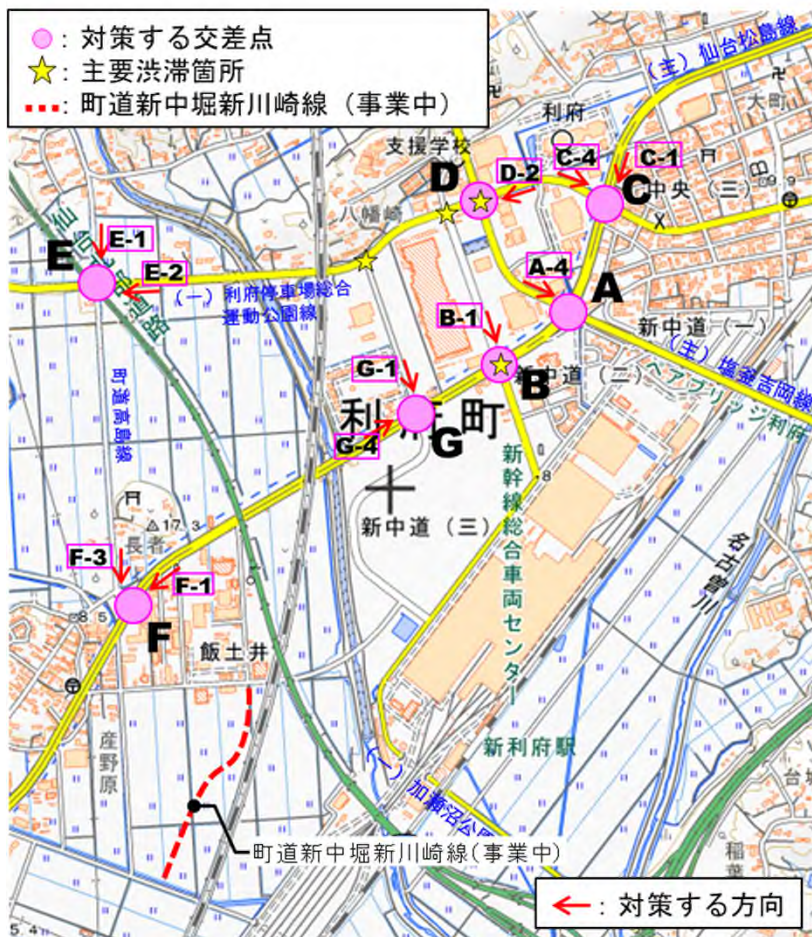
図9 対策する交差点の位置図

今後、表2の対策実施に向けて、関係機関調整を進める。

交差道路	交差点		主な渋滞要因	対策(案)
	箇所	方向		
仙台松島 塩竈吉岡	A	A-4	・右折滞留長の不足	・右折専用レーンの延長
仙台松島 加瀬沼	B	B-1	・右折滞留長の不足	・右折専用レーンの延長
仙台松島 停車場	C	C-1 C-4	・右折滞留長の不足	・右折専用レーンの延長
塩釜吉岡 停車場	D	D-2	・右折滞留長の不足	・右折専用レーンの延長
停車場 町道	E	E-1 E-2	・右折滞留長の不足	・右折専用レーンの延長
仙台松島 町道	F	F-1 F-3	・右折滞留長の不足	・右折専用レーンの延長 ・左折専用レーンを右左折レーンに変更
仙台松島 町道	G	G-1	・右折滞留長の不足	・右折専用レーンの延長 ・右折専用レーンの増設
		G-4	・右折滞留長の不足	・右折専用レーンの延長
・町道新中堀新川崎線の供用
