# 交通事故対策により事故が減少しました。 ～国道4号 荒町交差点事故対策による効果～

荒町交差点で平成20年12月に実施した交通事故対策について、整備効果がまとまりましたのでお知らせします。

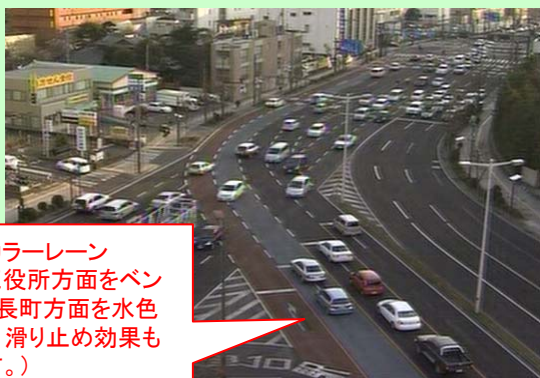
カラーレーン設置区間の人身事故

車線ごとの行き先が分かりやすいように「案内標識」と「カラーレーン」を設置しました。これにより交差点付近の交通事故が減少しました。また、対策についてアンケートした結果、利用者の皆様から高い評価を得ました。

カラーレーン設置区間の追突、接触事故の発生件数が、整備前の平均的な年間事故発生件数である9.8件/年(平成16～20年の過去5年で49件発生)から、対策後は4件(対策後約11ヶ月経過)となり、事故が約6割減少しました。

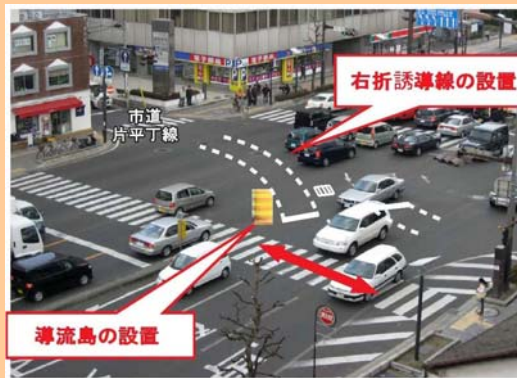
右折車との事故

歩行者を守るため「導流島」と「右折誘導線」を設置しました。これにより横断歩道上の交通事故が減少しました。

横断歩道での整備前の平均的な年間事故発生件数である1.8件/年(平成16～20年の過去5年で9件発生)が**対策後は0件**(対策後約11ヶ月経過)になりました。

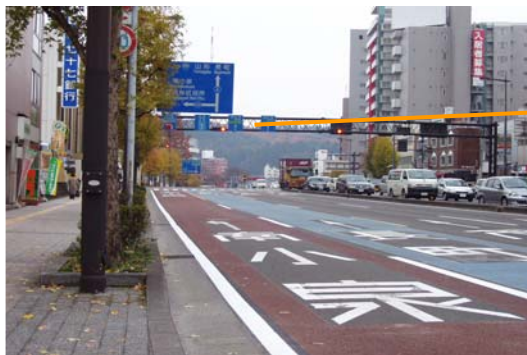
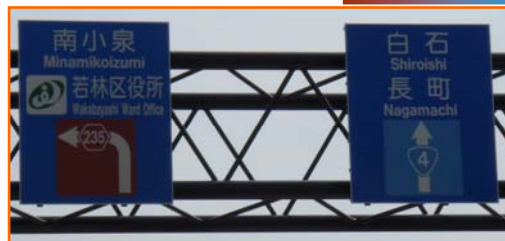
カラーレーン(写真左)は、若林区役所方面がベンガラ色、長町方面を水色で着色。同時に同色の案内標識も設置(写真上)

荒町交差点は、若林区役所方面と長町方面に向かう主要な分岐点となっており、また、前後には仙台駅より合流する市立病院前の交差点と河原町方面と山形方面に分岐する愛宕橋交差点が接近し、走行する車線が多くわかりにくい区間となっております。そのため、行き先の車線がわからずに急な進路変更や追突事故が多発していました。
