岩沼出張所工事情報 NO.4

【阿武隈川堤防工事 進捗状況】

亶理地区河川改修工事

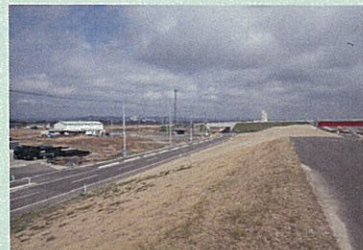
【災害復旧工事：堤防復旧】
巨理町 山神地区
H29.4現在

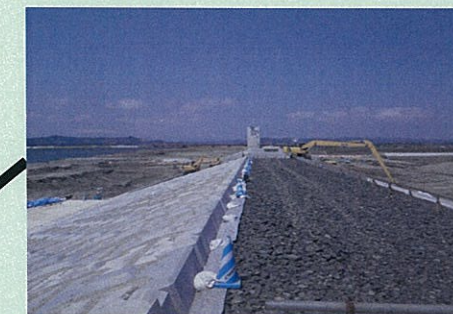
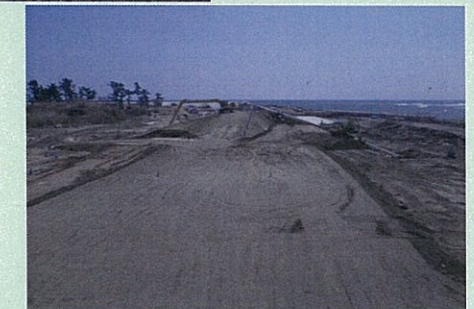
【災害復旧工事：堤防復旧】
岩沼市 寺島地区
H29.4月現在

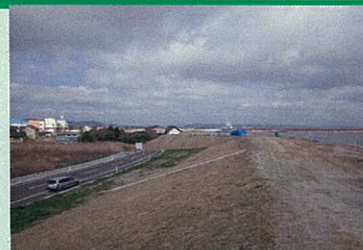
【災害復旧工事：堤防復旧】
巨理町 荒浜地区
H29.4現在
