# 岩沼出張所工事情報

NO.5

## 災害復旧工事（山神地区）

### ～工事施工状況～

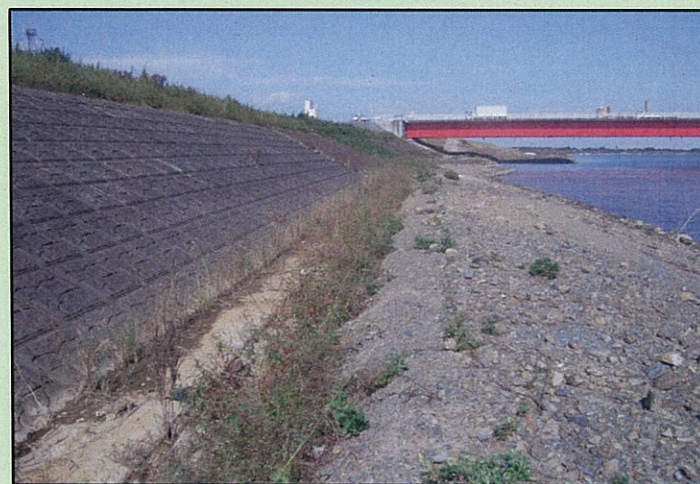
【施工前 平成28年10月時点】

- ・ 堤防の嵩上げ（高さ確保）
- ・ 護岸の復旧（強さ確保）

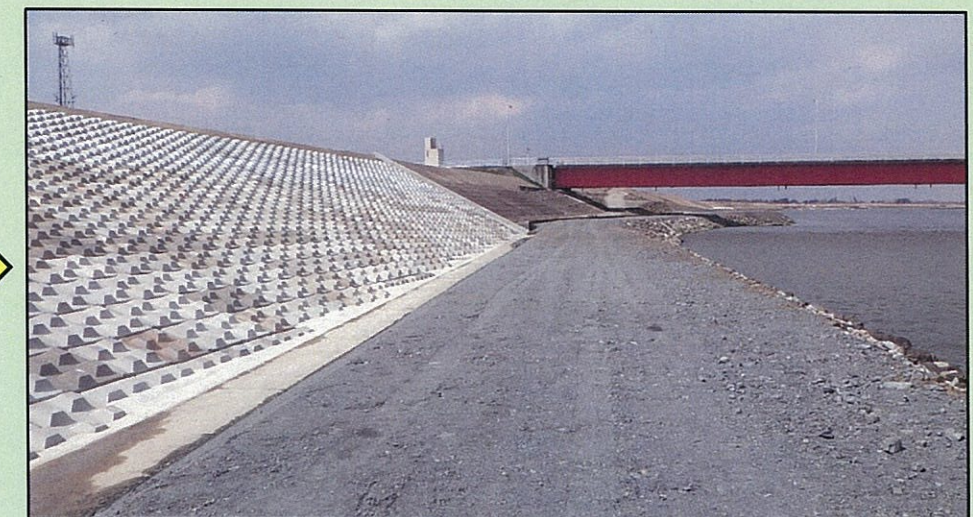
【施工中 平成29年5月時点】

現在の工事状況は、堤防のコンクリートブロック設置が終わり、覆土・張芝を施工しているところです。低水護岸は、止水矢板の打ち込みが終わり、引続き堤防保護工を施工しています。

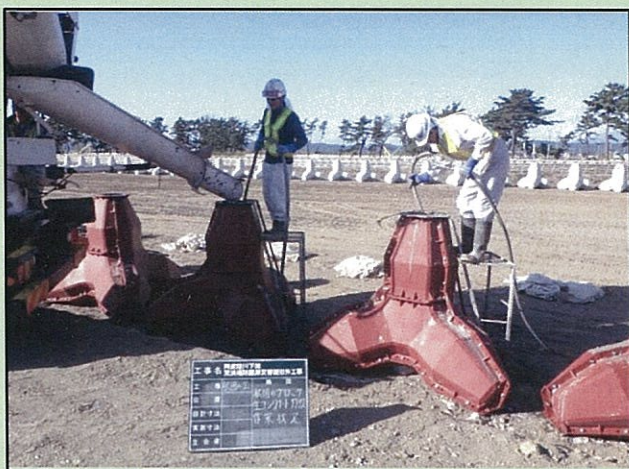
【①コンクリート打設】

常時川の水が流れる低水路を安定させるとともに、川を流れる水により川底や堤防が削られるのを防ぐために低水路の河岸に設けられている護岸のことです。根固めブロックの製作工程は①生コンクリートを型枠に流し込み、②適切な温度管理(養生)と養生期間を経て品質を確認し、③型枠を外していきます。

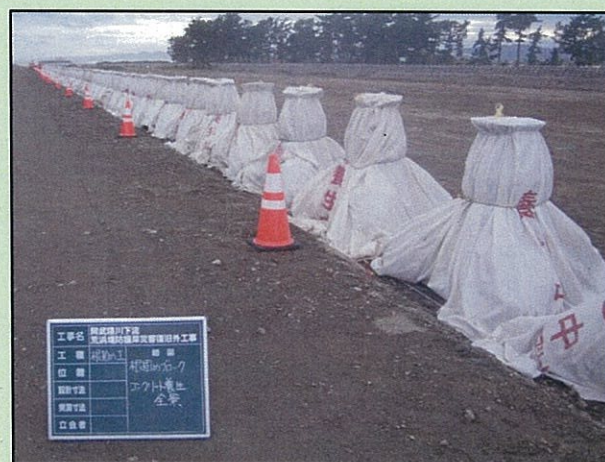
【②養生中】

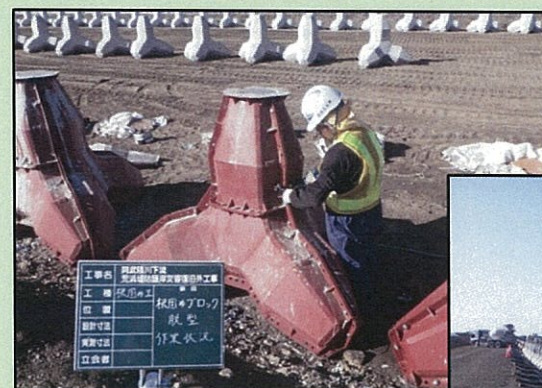
【③型枠を外す】

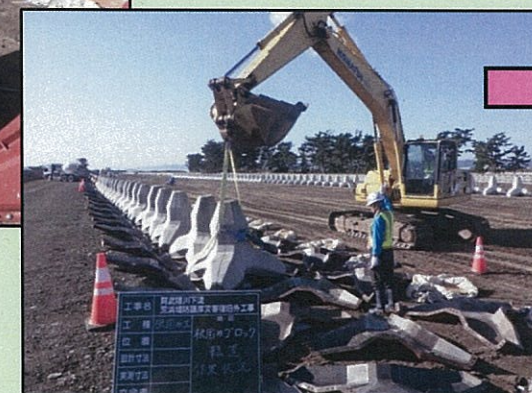
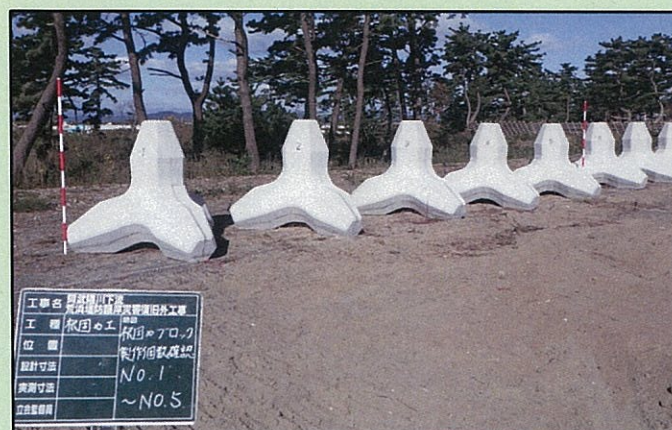
【根固めブロック完成】

現在工事している山神地区では、合計2,240個の根固めブロックを順次投入し、堤防を守るための護岸を年度内に完成させる予定です。

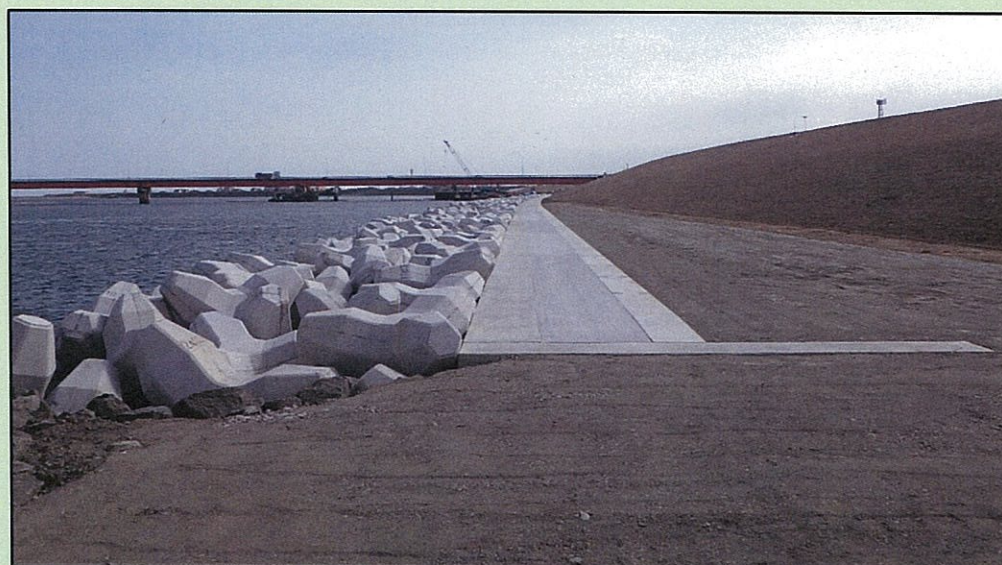
【根固めブロック投入完成イメージ】
