## 第3回懇談会の議事概要

宮城県 河川課  
東北地方整備局 仙台河川国道事務所

## 復旧事業の進捗状況(河川・海岸)

# 仙台湾南部海岸「景観配慮」の方針 ~ 概要版 ~

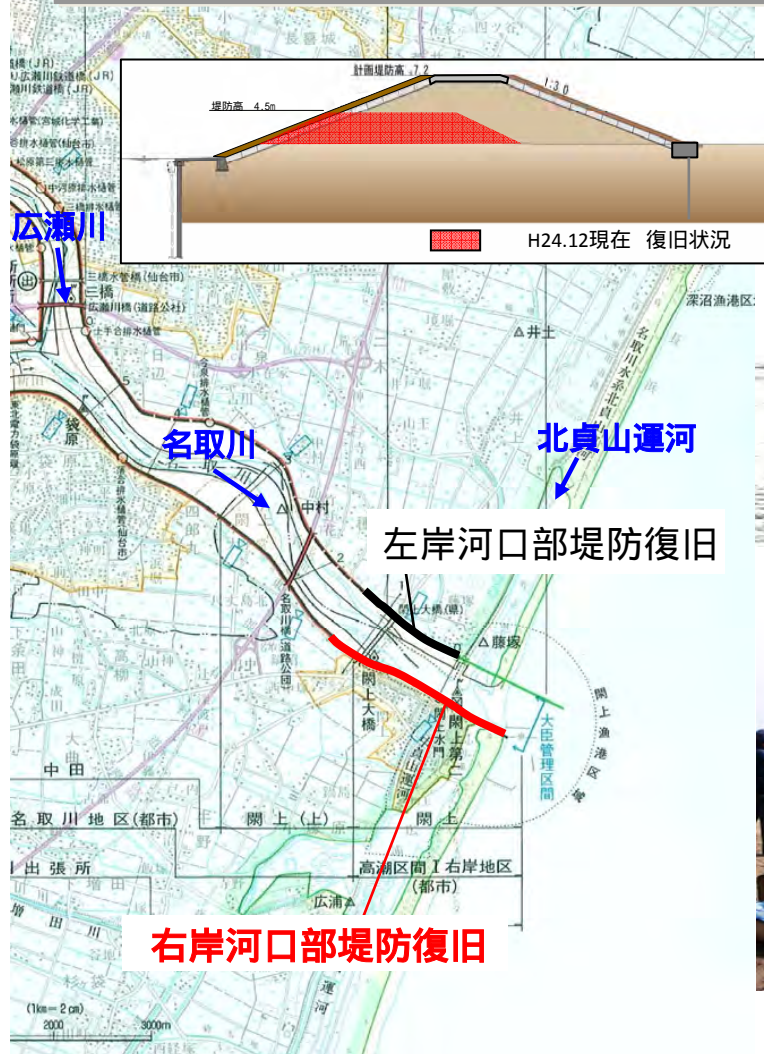
平成23年度は、震災直後から応急復旧に着手し、出水期までに工事を完了している。引き続き、平成24年度には、河川堤防の従前機能の回復を図るための復旧工事に着手し、出水期までに震災前の堤防高の確保を図っている。これから、本格的な復旧工事に着手することとしており、名取川では約56%の区間で着手する予定である。河川堤防は、沿岸市町の復興計画において、海岸堤防とともに第1次防御ラインとして位置づけられており、TP+7.2mに嵩上げし、津波に対して「粘り強い構造」となるようにしている。

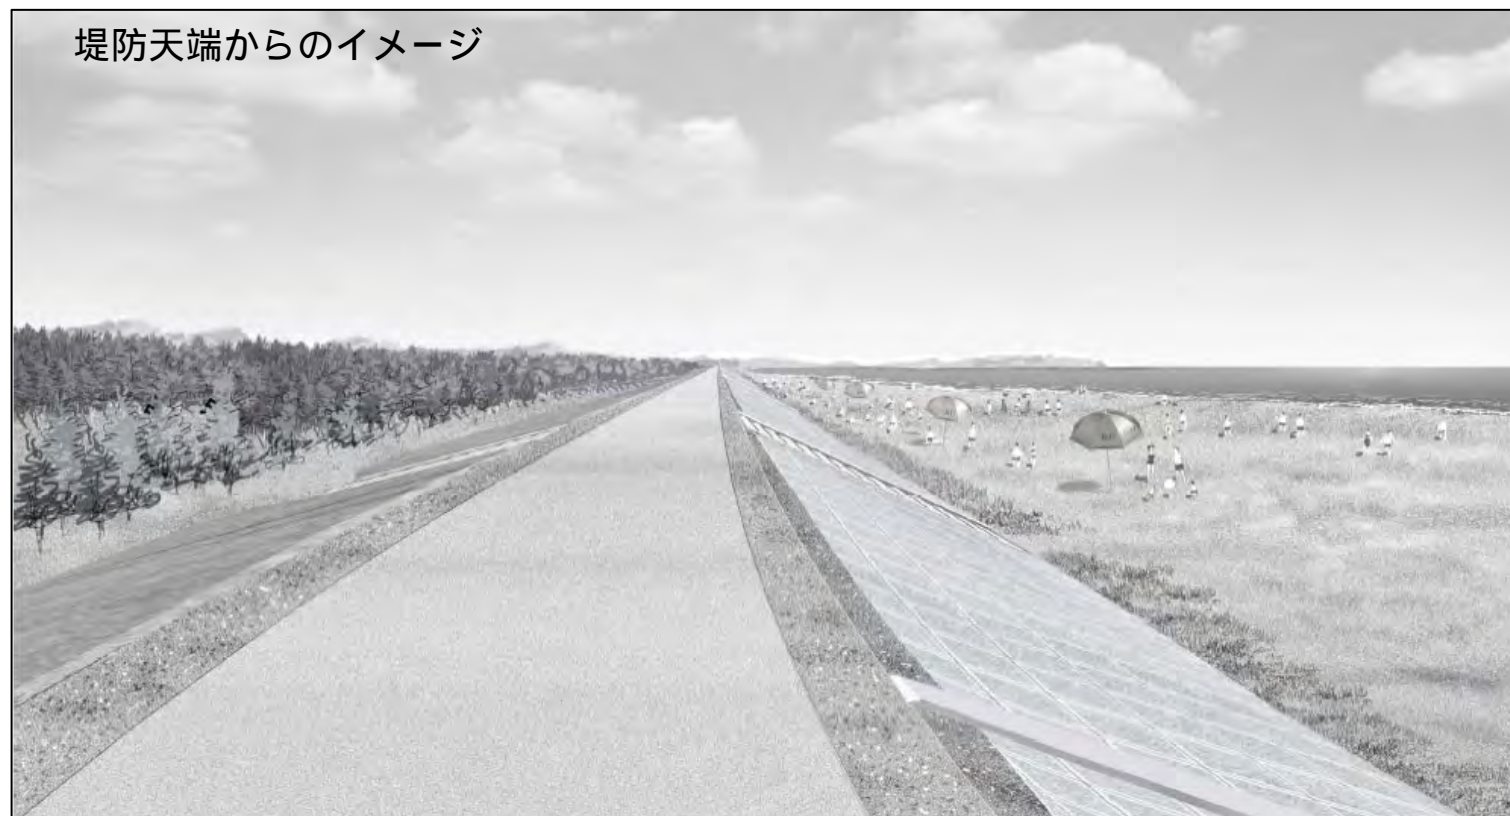
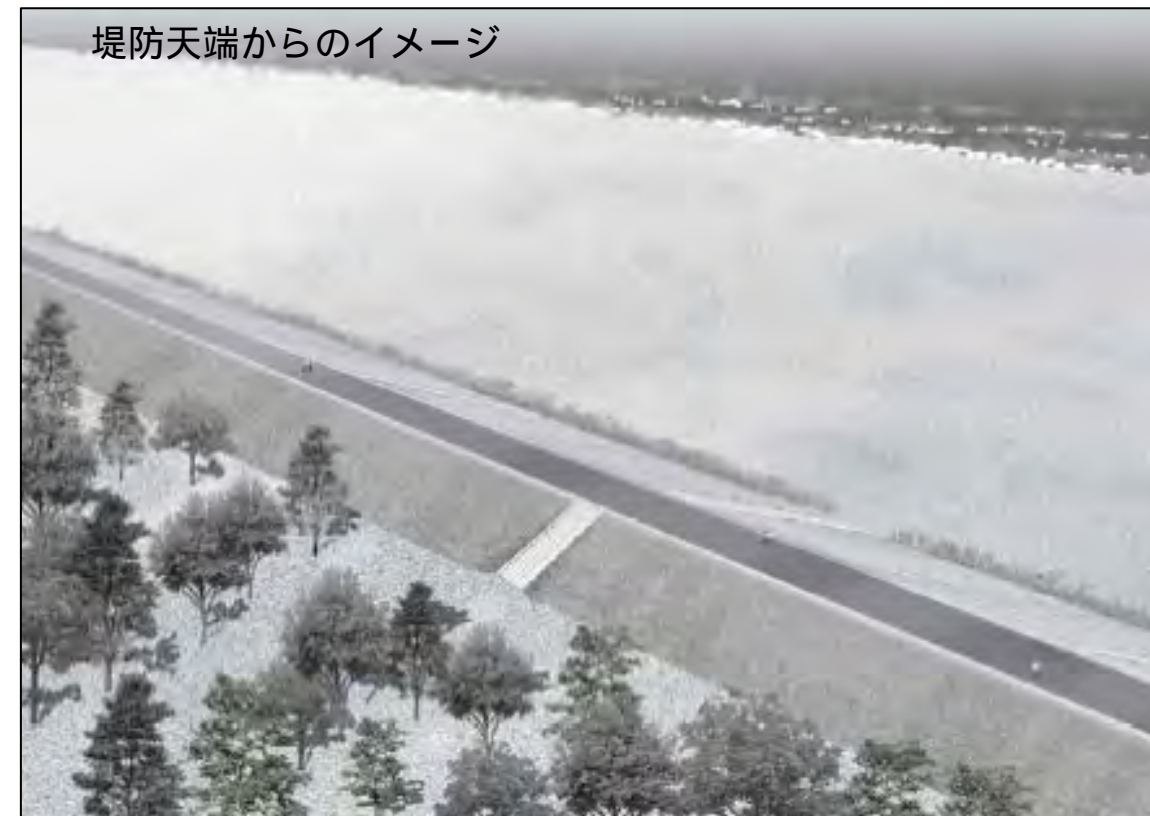
堤防天端からのイメージ

景観配慮地区における被覆コンクリートブロック設置イメージパス(深沼地区)

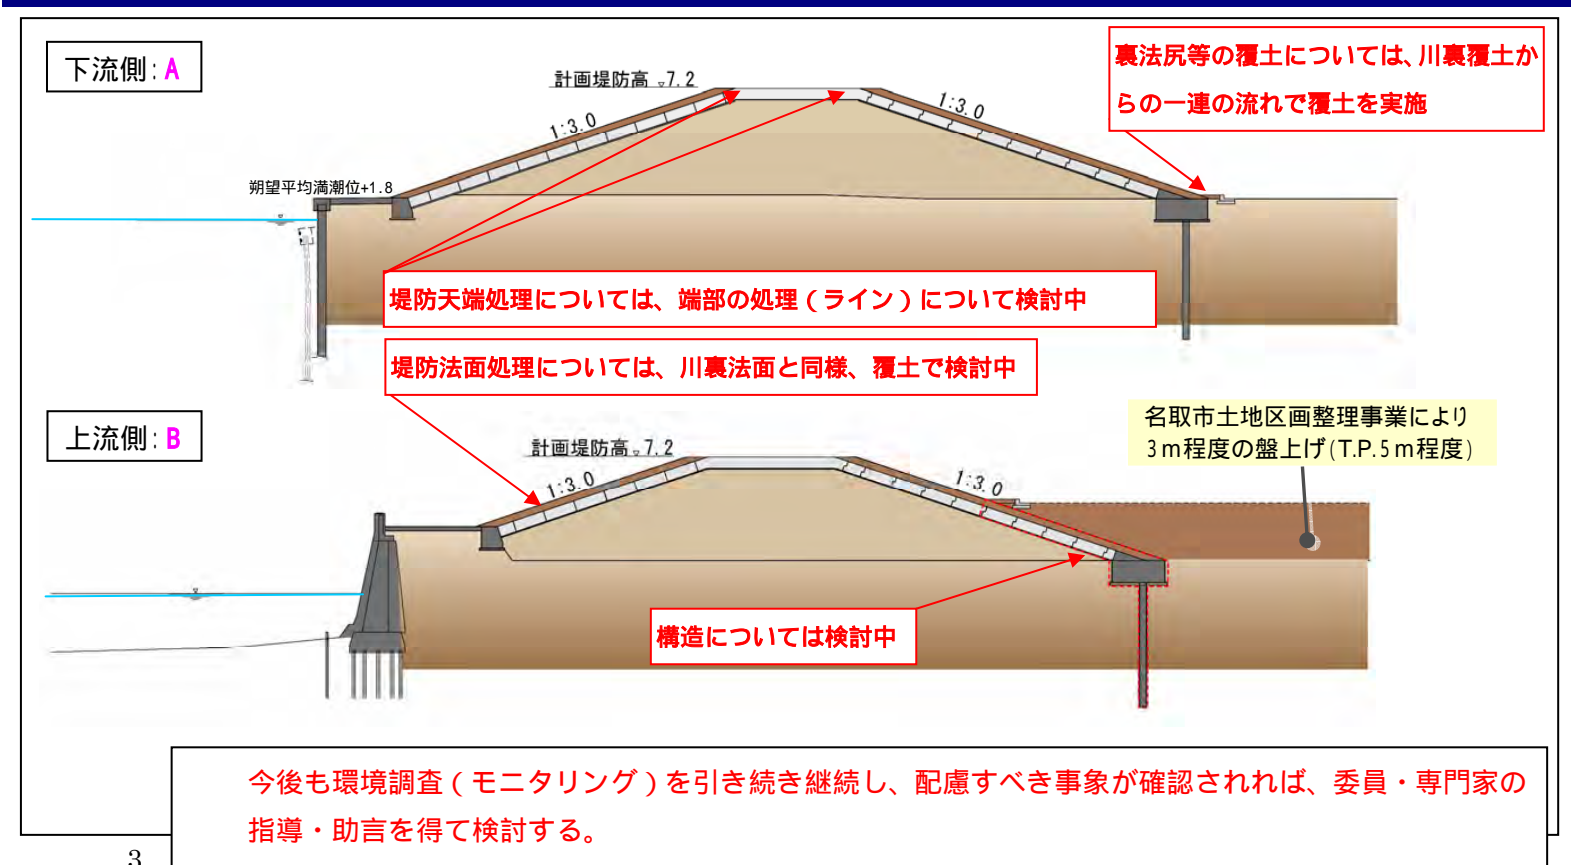
断面図(復旧標準断面図)

- ・ 堤内地側の法面は、覆土を行うとともに張芝によって緑化し、見えの高さを軽減する
- ・ 堤外地側の法面についても覆土を実施する方向で検討中
- ・ 法勾配は、3割勾配とし、1枚法とすることで圧迫感を軽減
- ・ 天端は「粘り強い構造」としたことに伴い、コンクリート構造となるが、端部の処理について検討中
- ・ 天端コンクリートの肩部分については、張芝による平場とすることにより、エッジ部分を柔らかく見せる

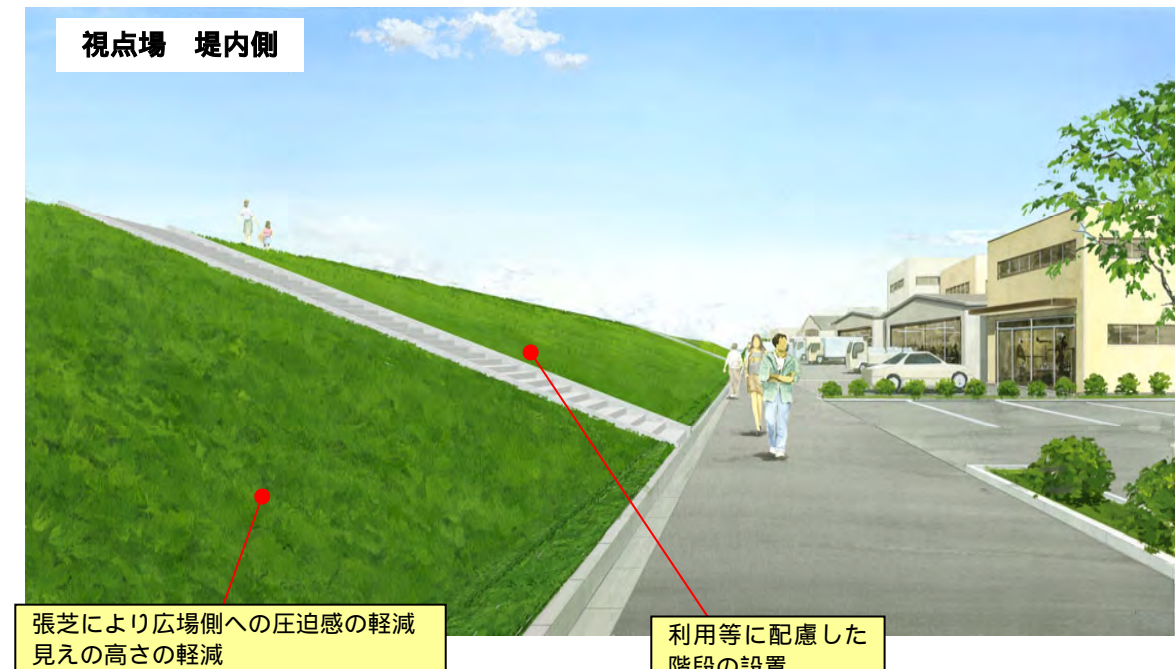
【下流部・A】

具体的な景観配慮イメージ

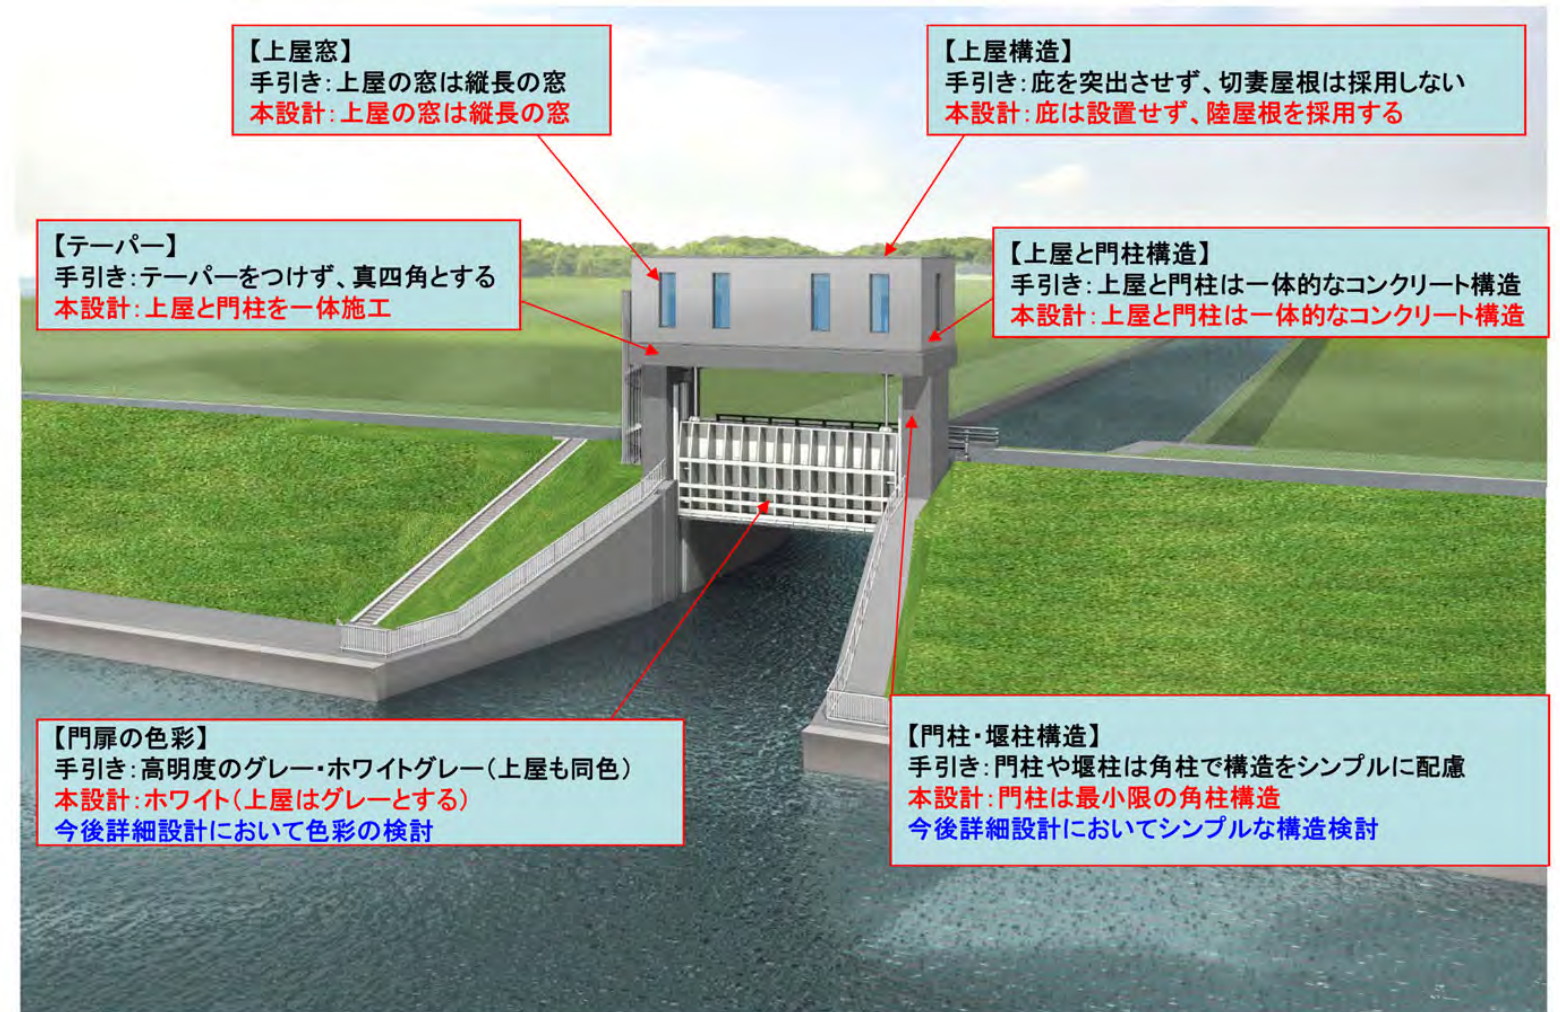
具体的な景観配慮イメージ (Specific landscape consideration image)

関上水門の景観設計の考え方 (Concept of landscape design for Kanagami Water Gate)

- ・ 関上水門の景観検討は、以下の手引きに基づき実施している
- 「河川・海岸構造物の復旧における景観配慮の手引き」 (平成23年11月 国土交通省 水管理・国土保全局)
- 「宮城県沿岸域河口部・海岸施設復旧における環境等への配慮の手引き」 (平成24年3月 東北地方整備局河川部・宮城県河川課)
- ・ 景観配慮のポイント
  - 1) 水門や樋門が必要以上に目立つことのないようシンプルな形状となるように配慮する
  - 2) 門柱上部に設置される開閉機器の操作室(上屋)の不安定な印象を軽減し、門柱との一体感や安定感のあるデザインとなるよう配慮する

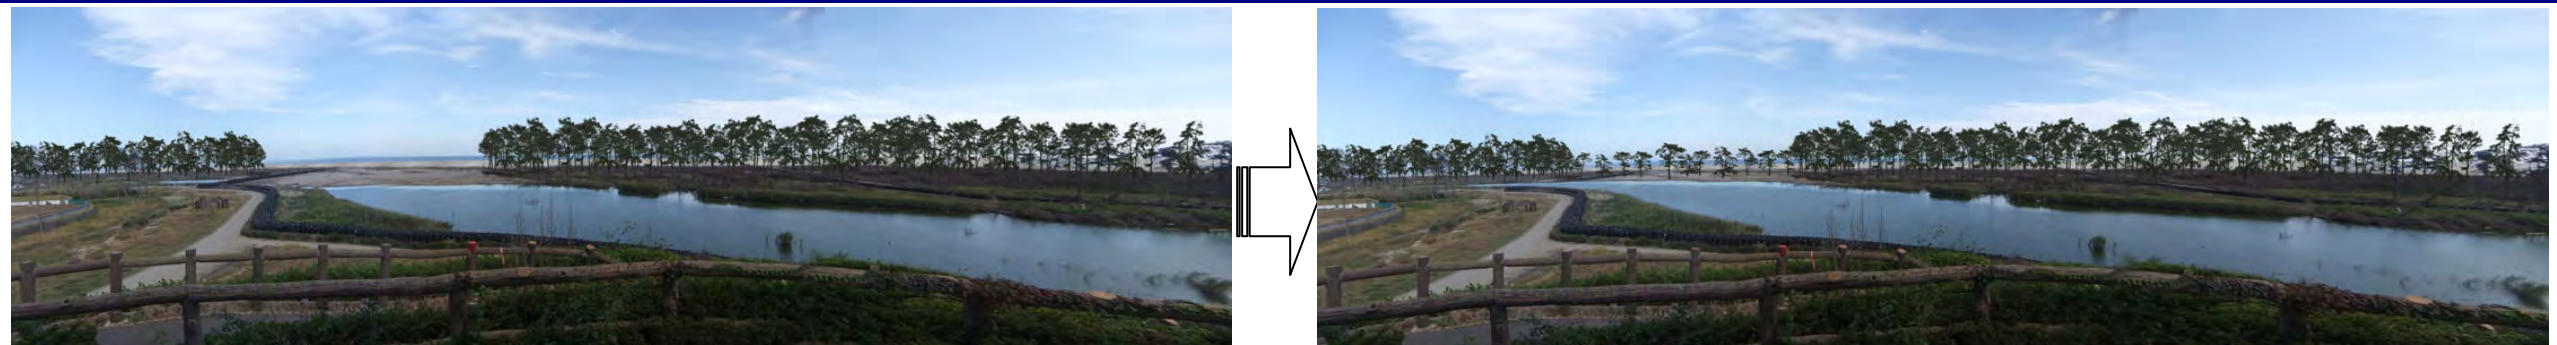
景観に配慮した修景イメージ

修景盛土と堤防の比高差は概ね3m程度で今後調整を行う見込み。

- ・ 堤防設置時は岩沼海岸公園内より堤防を視認できる。(展望施設と堤防は約400mの離隔がある。)
- ・ 岩沼海岸公園から堤防へのアクセスルートは計画されていない。
- ・ 津波により、赤井江の周辺砂丘は消失したが、その後の経年変化により赤井江内まで砂が堆積し、現在の赤井江は分断された状態となっている。

- ・ 修景盛土等を施すことで、堤防が岩沼海岸公園の景観に与える影響を低減させることが可能。
- ・ 背後地植栽の有無に関しては関係機関との調整が必要(防備林としての必要性を確認)。
- ・ 堤防の細部デザインを検討する必要性は低い。
- ・ 赤井江内の堆積砂を修景盛土として活用することで、水辺環境を再生するとともに、周辺環境との調和に配慮。

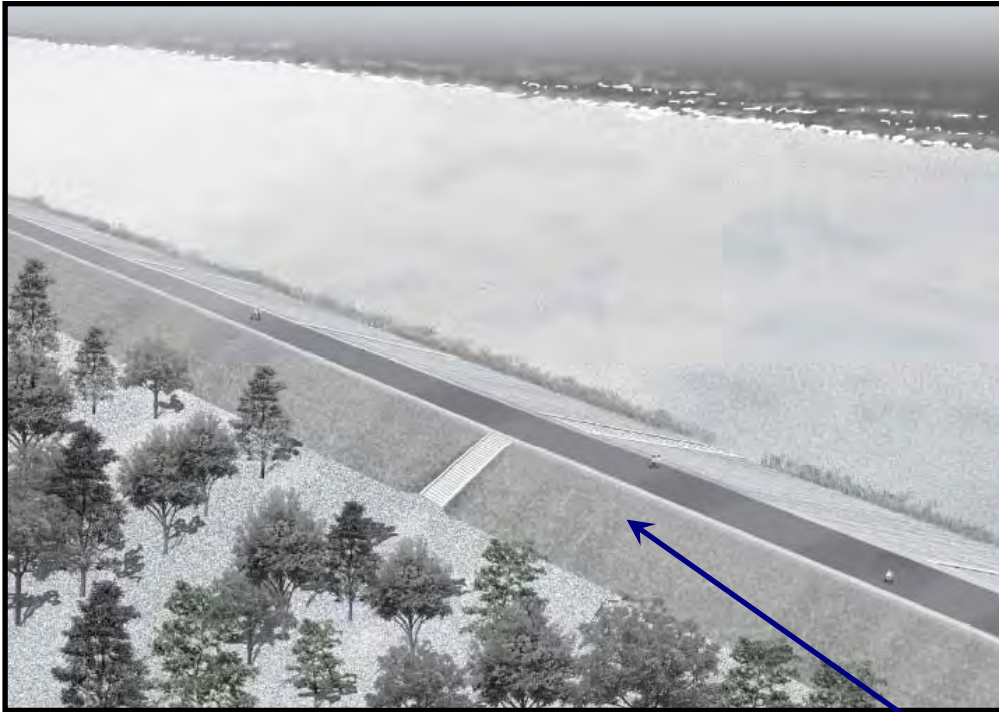
・堤防背後と海岸堤防が連続した地形となるよう覆土を実施

- ・堤防背後は保安林として復旧する事から、**保安林と海岸堤防が連続した地形となるよう覆土**を実施

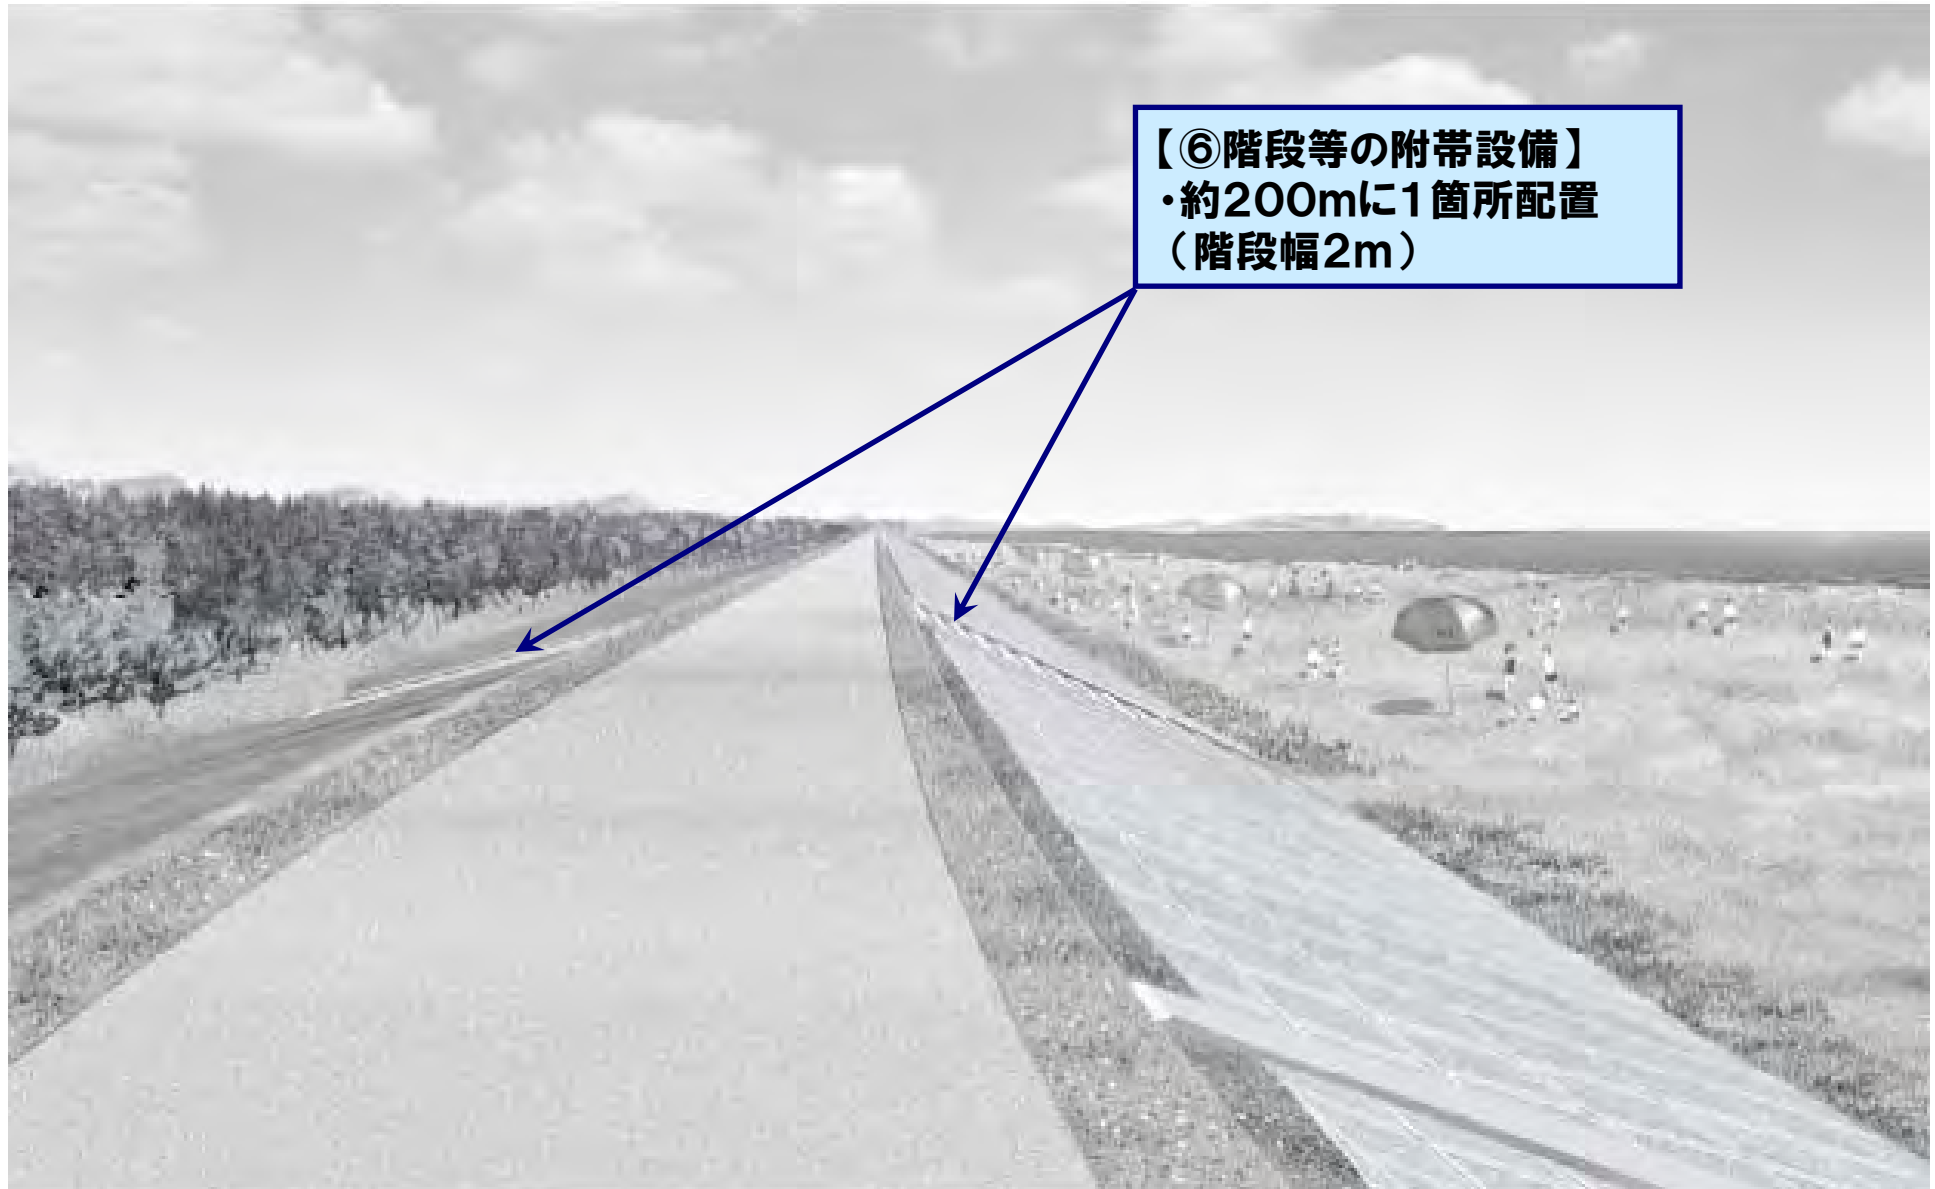
### 3. ～景観配慮イメージ～ 【⑥階段等の附帯設備】

- ・**約200mに1箇所配置**(管理用階段幅2m)

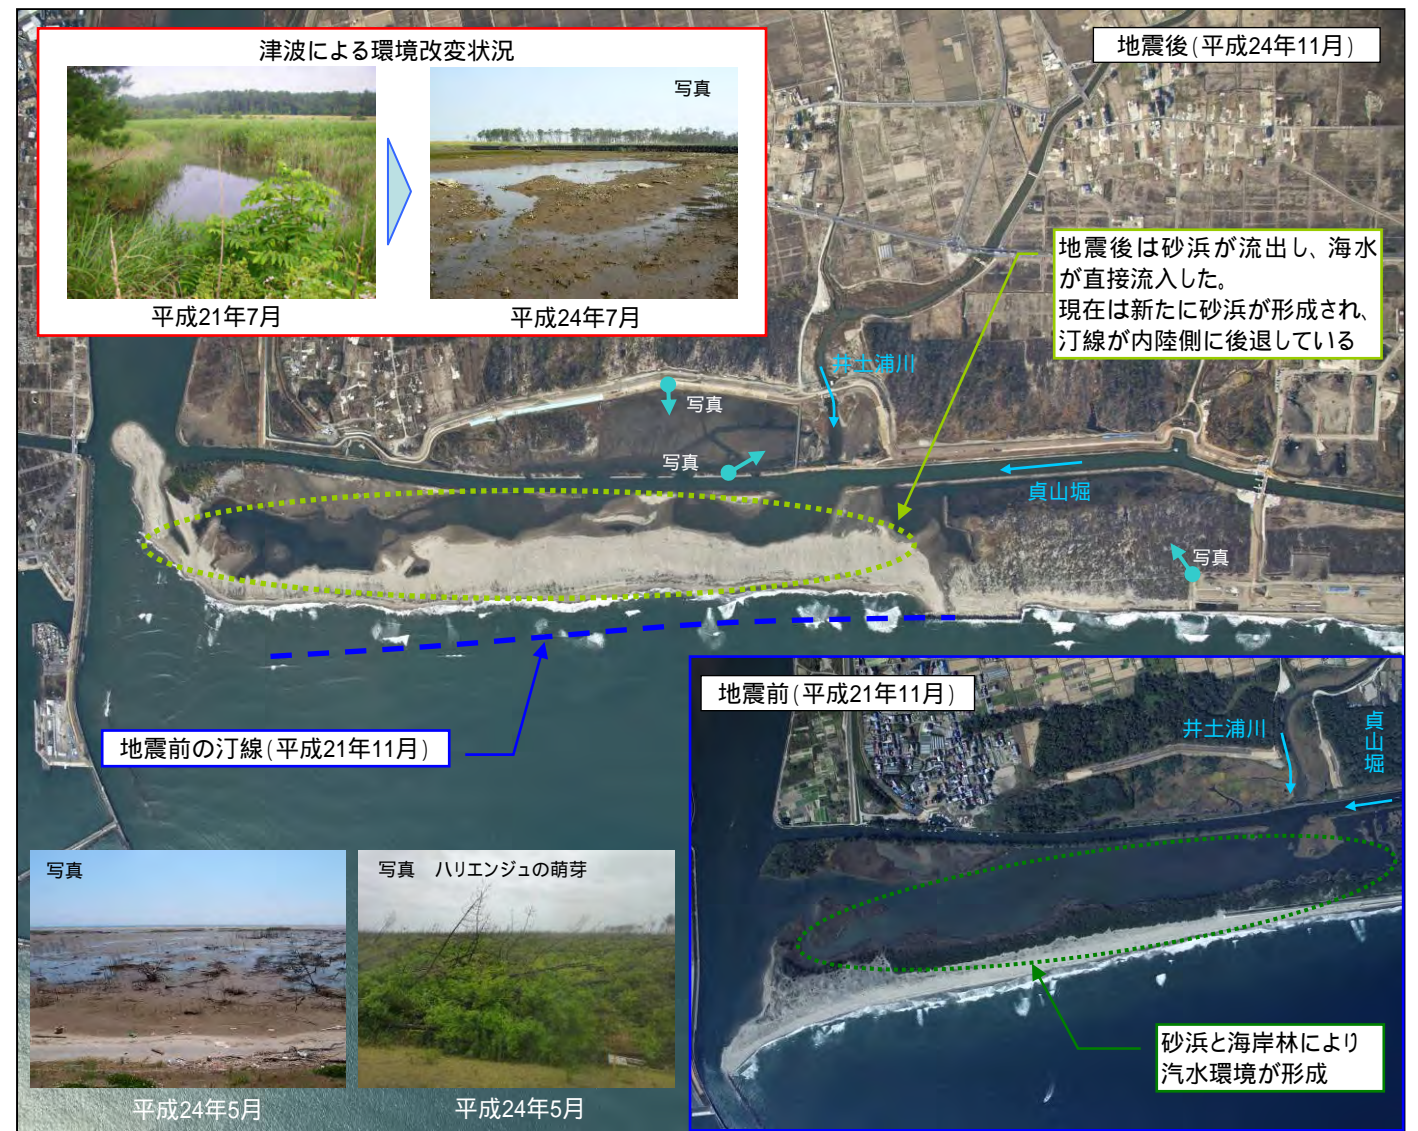
図 地震前後の主な環境変化(井土浦)

**【地震後の環境】**  
 ・津波直後は砂浜が流出し、井土浦に直接海水が侵入することで海域との連続性が高まり、純淡水に生息する魚類や底生動物が減少した(平成23年度)。現在は砂浜が再形成されているものの、地震前に確認されていた純淡水魚の多くは確認されておらず、汽水・海水魚が中心に生息する環境となっている。

・クロマツ林など海岸林のほとんどが流失したものの、残存する樹林ではトビなどの営巣が確認された。

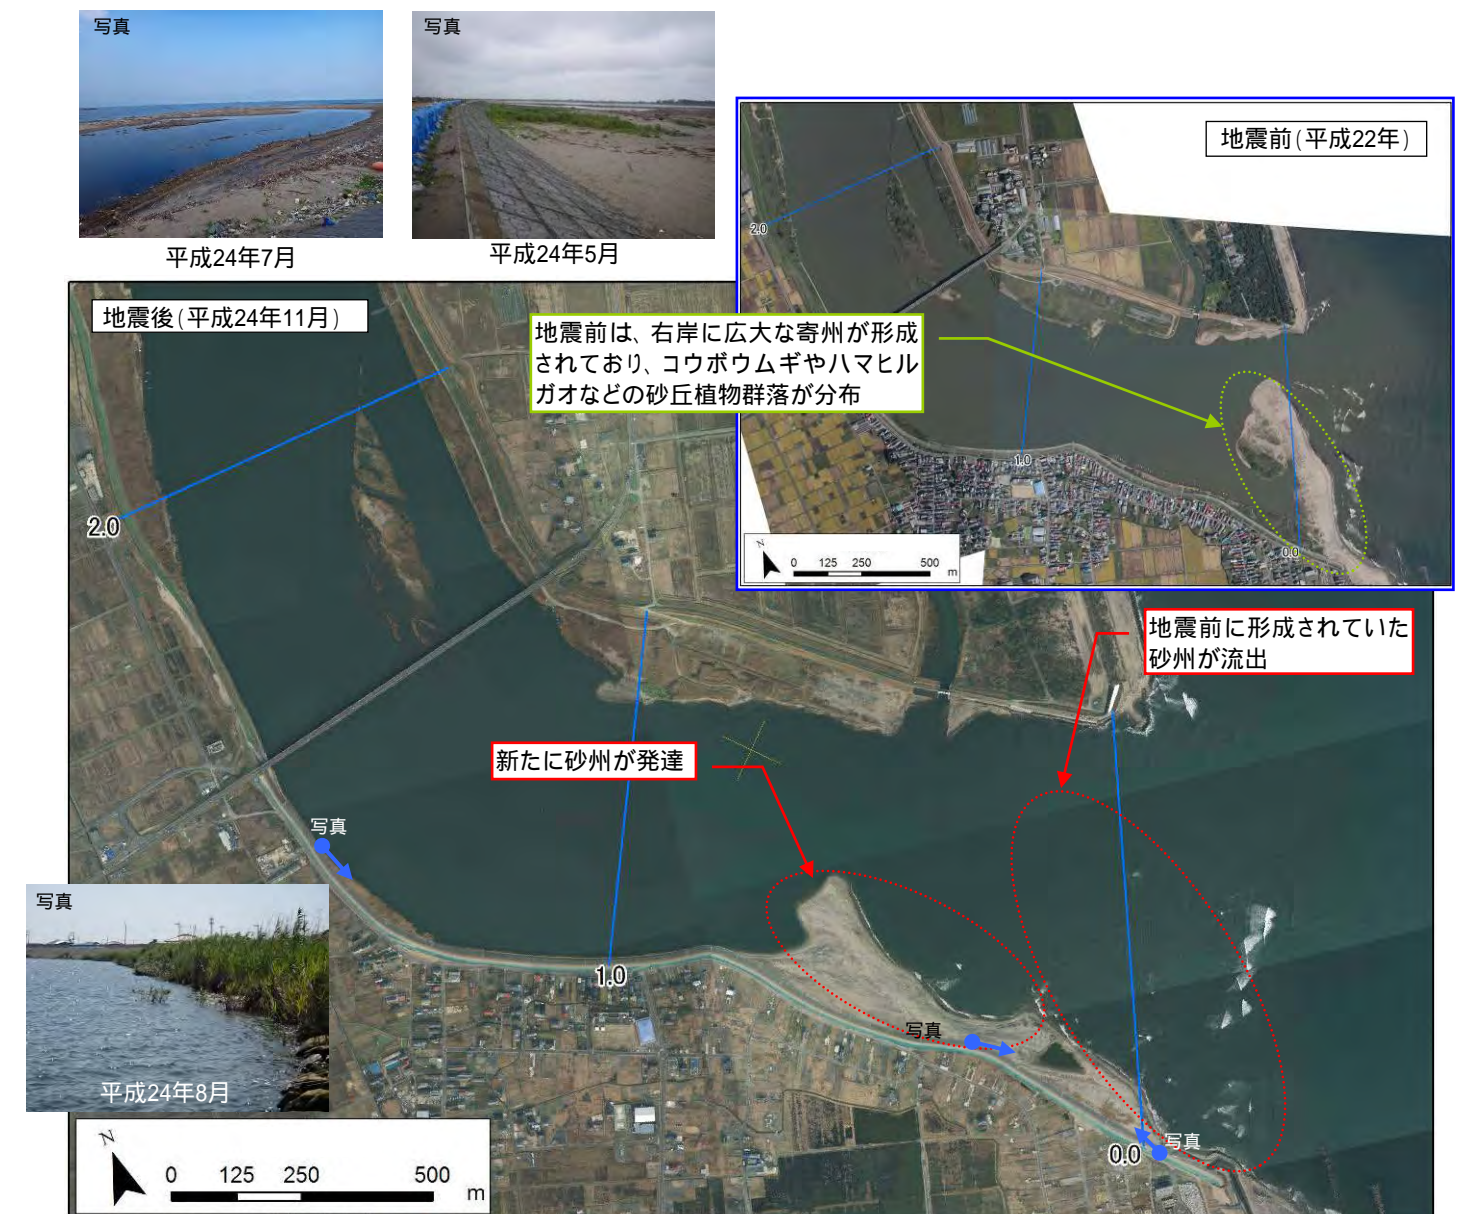
図 地震前後の主な環境変化(阿武隈川河口)

- ・地震による津波で砂州が流出、ワンド等の環境が減少した。
- ・主に純淡水魚や、干潟やヨシ帯に生息する底生動物、陸上昆虫類ではチョウ目やカメムシ目が減少したほか、ニホンカナヘビなどの爬虫類が未確認となった。
- ・植物は地震前に確認されていた海浜性の重要種の一部が未確認であるが、その他の海浜性の種や塩生湿地に生育する種は、地震後も確認されている。

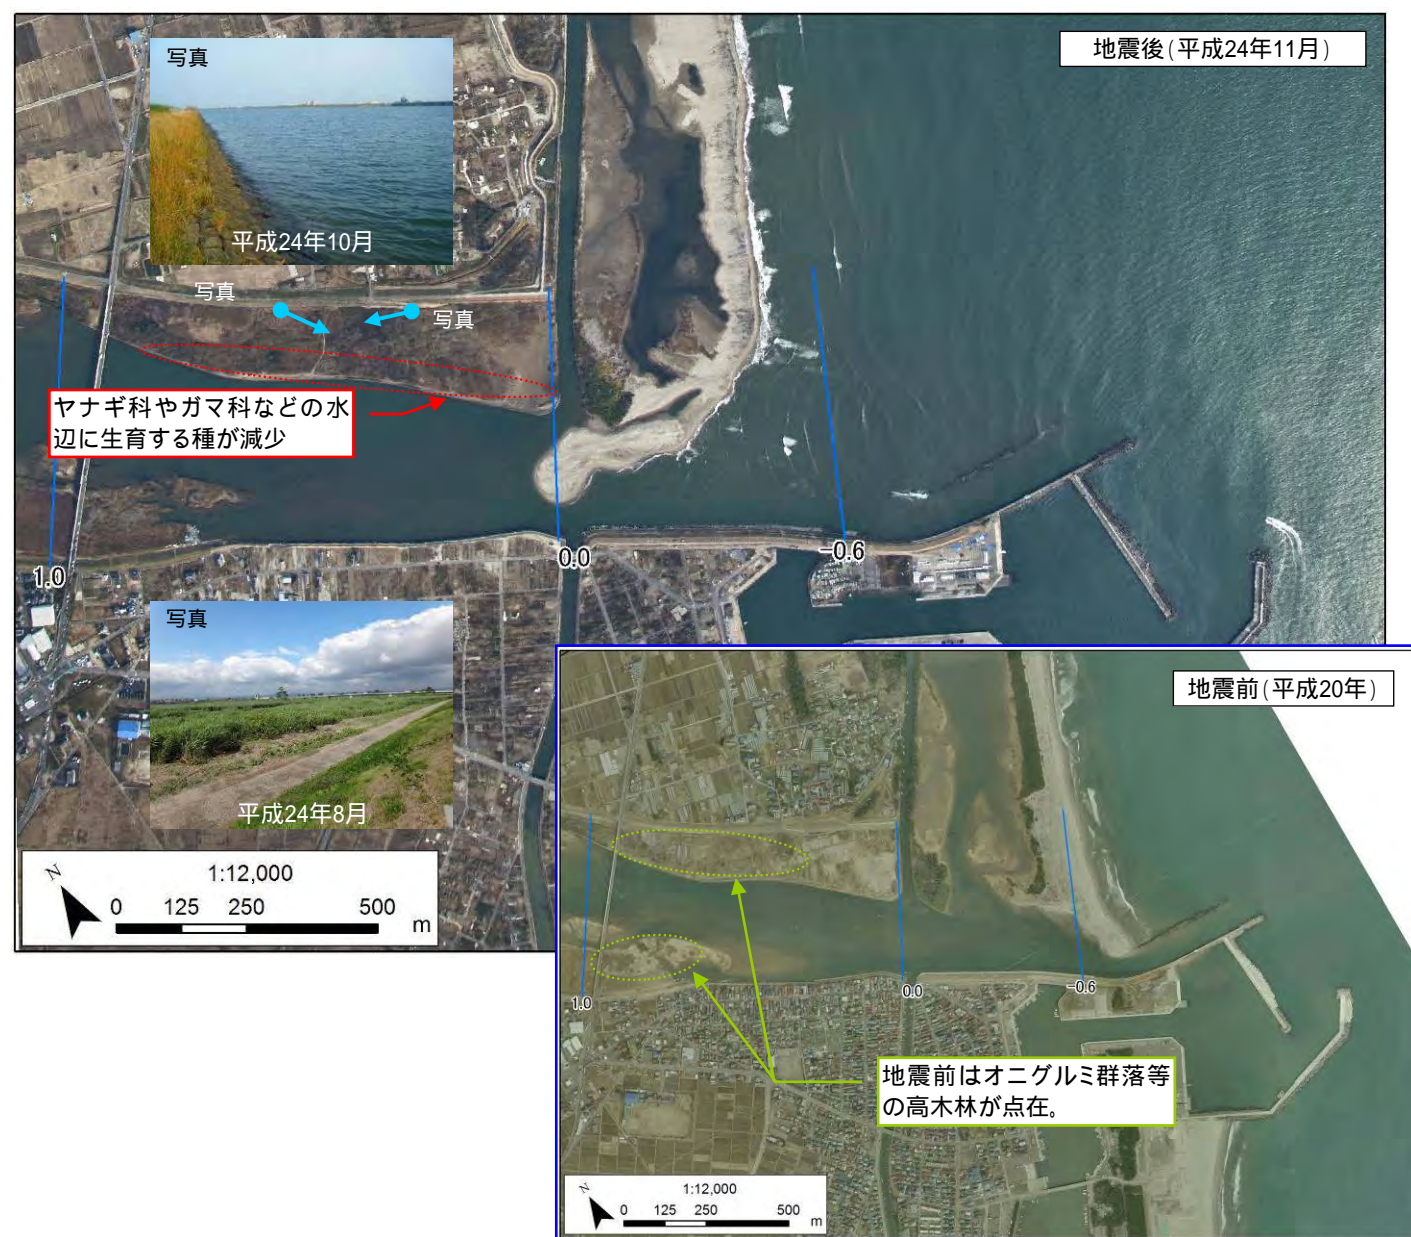
図 地震前後の主な環境変化(名取川河口)

【地震前の環境】  
 ・河口砂州が発達し、シオクグ群落等の塩沼植物群落、ケカモノハシ群落等の砂丘植物群落が生育していた。  
 ・貞山堀より上流の左岸高水敷では、ヨシ群落、オギ群落、イネ科草本群落が卓越した環境となっていた。

【地震後の環境】  
 ・河口砂州が流出し、塩生湿地や海浜性の植物が減少したほか、貞山堀より上流の左岸高水敷では、ヤナギ科やガマ科などの水辺に生育する種が減少した。  
 ・鳥類は、低木や樹林を好むコゲラやヤマガラ等が未確認であるほか、哺乳類ではアズマモグラ等の森林周辺種が未確認である。  
 ・底生動物相は干潟・ヨシ帯に生息する種や純淡水性の種が減少しており、陸上昆虫類はチョウ目やカメムシ目を中心に大きく減少した。魚類相については大きな変化がなかった。
