第5回仙台湾南部海岸地区環境等検討懇談会 開催概要

河口部並びに海岸堤防における環境等への配慮事項

平成25年度 環境調査等の結果について

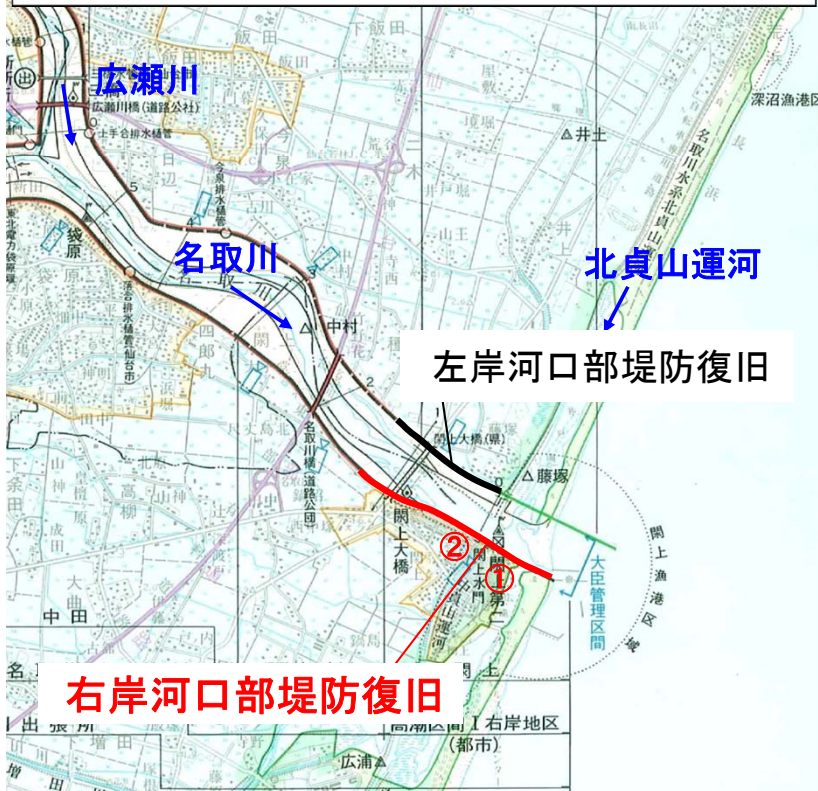
■閉上水門下流付近 施工断面

- 平成23年度は、震災直後から応急復旧に着手し、出水期までに工事を完了している。
- 平成24年度からは、本格的な復旧工事に着手し、平成25年度末時点において、名取川左岸堤防は概ね完成する予定である。また、名取川右岸堤防に関しても、引き続き堤防の復旧工事を進めるとともに、閉上水門の復旧工事にも着手予定である。
- 平成25年度末時点において、名取川全体として、約60%の完成を予定している。
- 河川堤防は、沿岸市町の復興計画において、海岸堤防とともに第1次防御ラインとして位置づけられており、TP+7.2mに嵩上げし、津波に対して「粘り強い構造」となるようにしている。

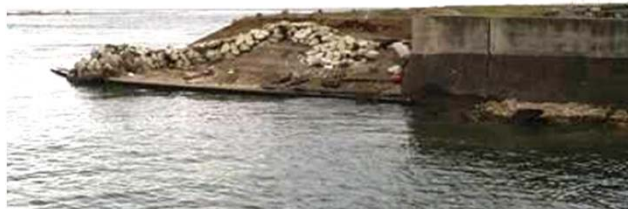
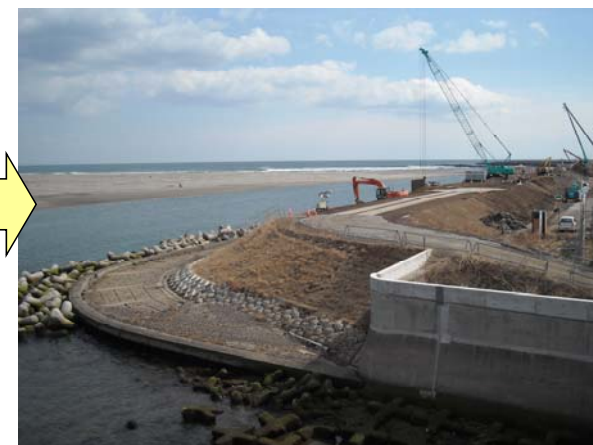
①

現状(H26.3)

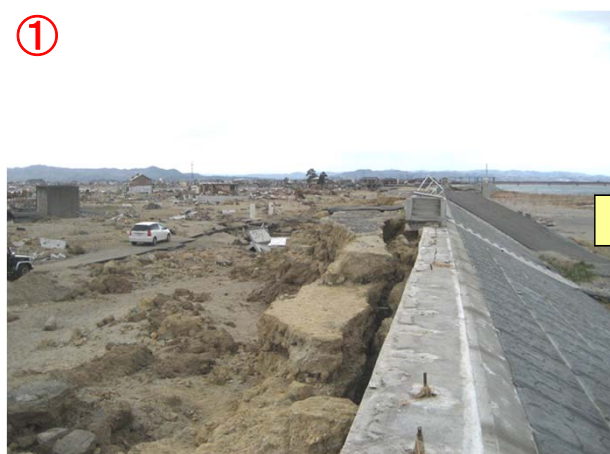
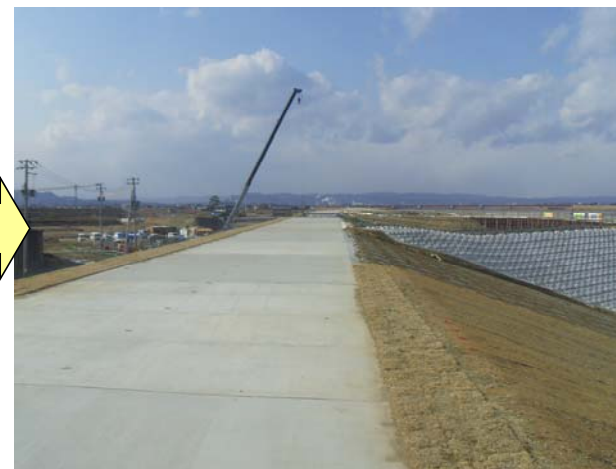
①

現状(H26.3)

- 同様に、阿武隈川においても、本格的な復旧工事に着手しており、阿武隈川左岸堤防に関しては、新浜水門より上流区間がほぼ完成する予定である。
- 阿武隈川右岸堤防においては、平成25年度末より亘理大橋上流部に着手し、平成25年度末時点で、阿武隈川全体で、約50%完成する予定である。

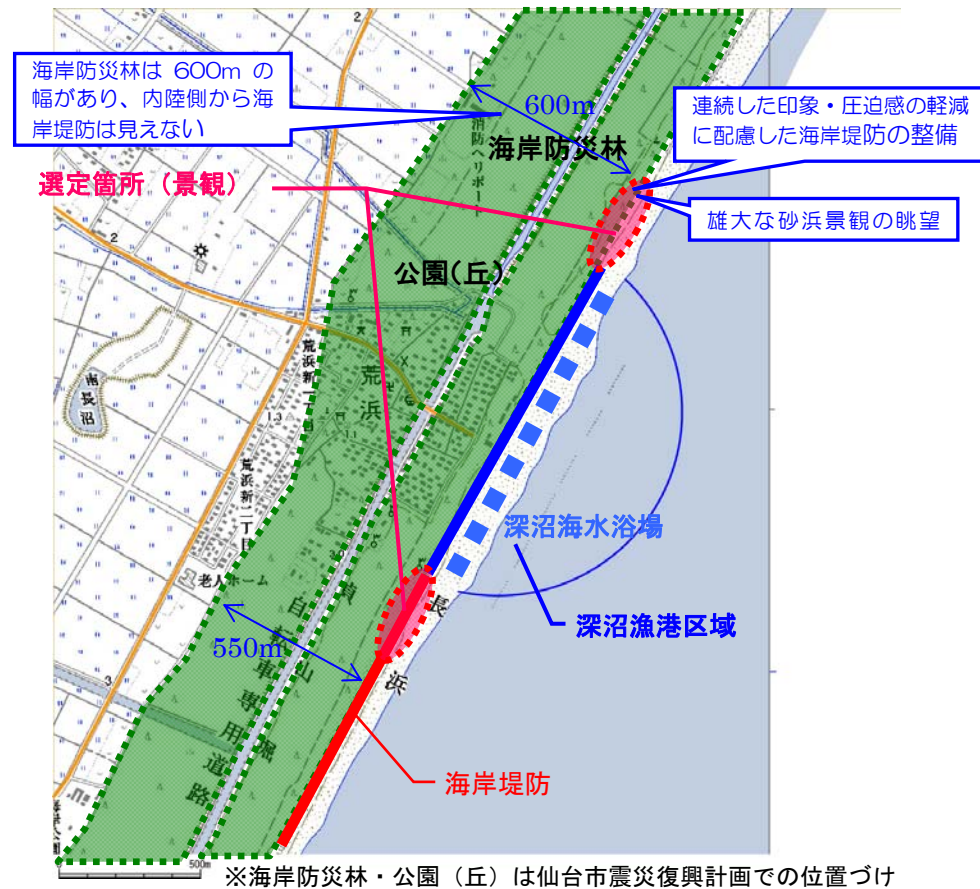
景観配慮のポイント

自治体	候補地	復興まちづくり計画	候補とした理由	利用性	選定箇所	選定理由	視点場の抽出	配慮項目
仙台市	深沼海岸	「海辺の交流再生ゾーン」としての位置づけ ・海岸防災林を整備する計画 ・貞山運河より背後地にスポーツ・レクリエーション施設を再整備する計画	復興計画において隣接して公園（丘）などの拠点施設整備が計画されている	海水浴場 サーフポイント	【景観】 深沼海岸	復興計画における「海辺の交流再生ゾーン」として位置付けられており、特に背後地には公園が計画されており、利用者の目に日常的に触れることが想定されることから、景観配慮区間として選定した	・視点場として「堤防上」「海側」及び「堤内」を選定	・堤防法面の表面処理 ・天端処理等

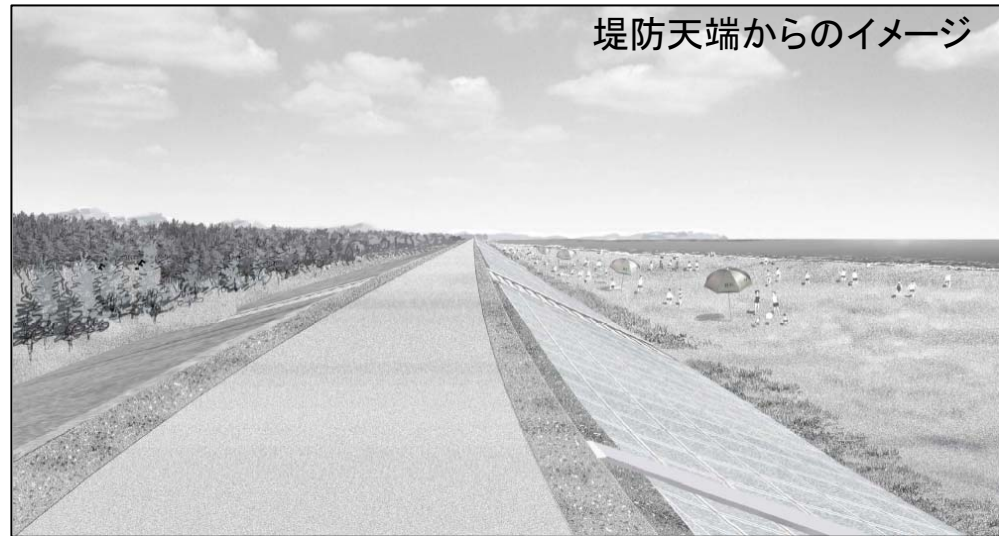
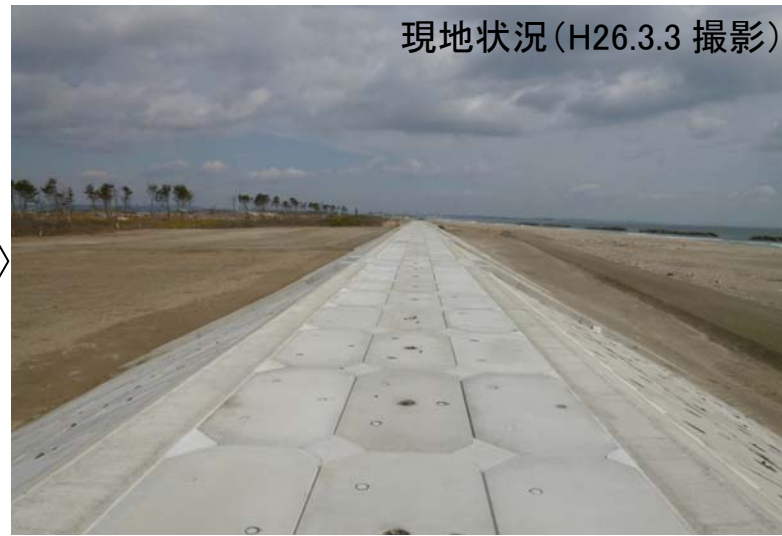
①海水浴場南側の堤防天端からの北方向

景観配慮地区における被覆コンクリートブロック設置(深沼地区)

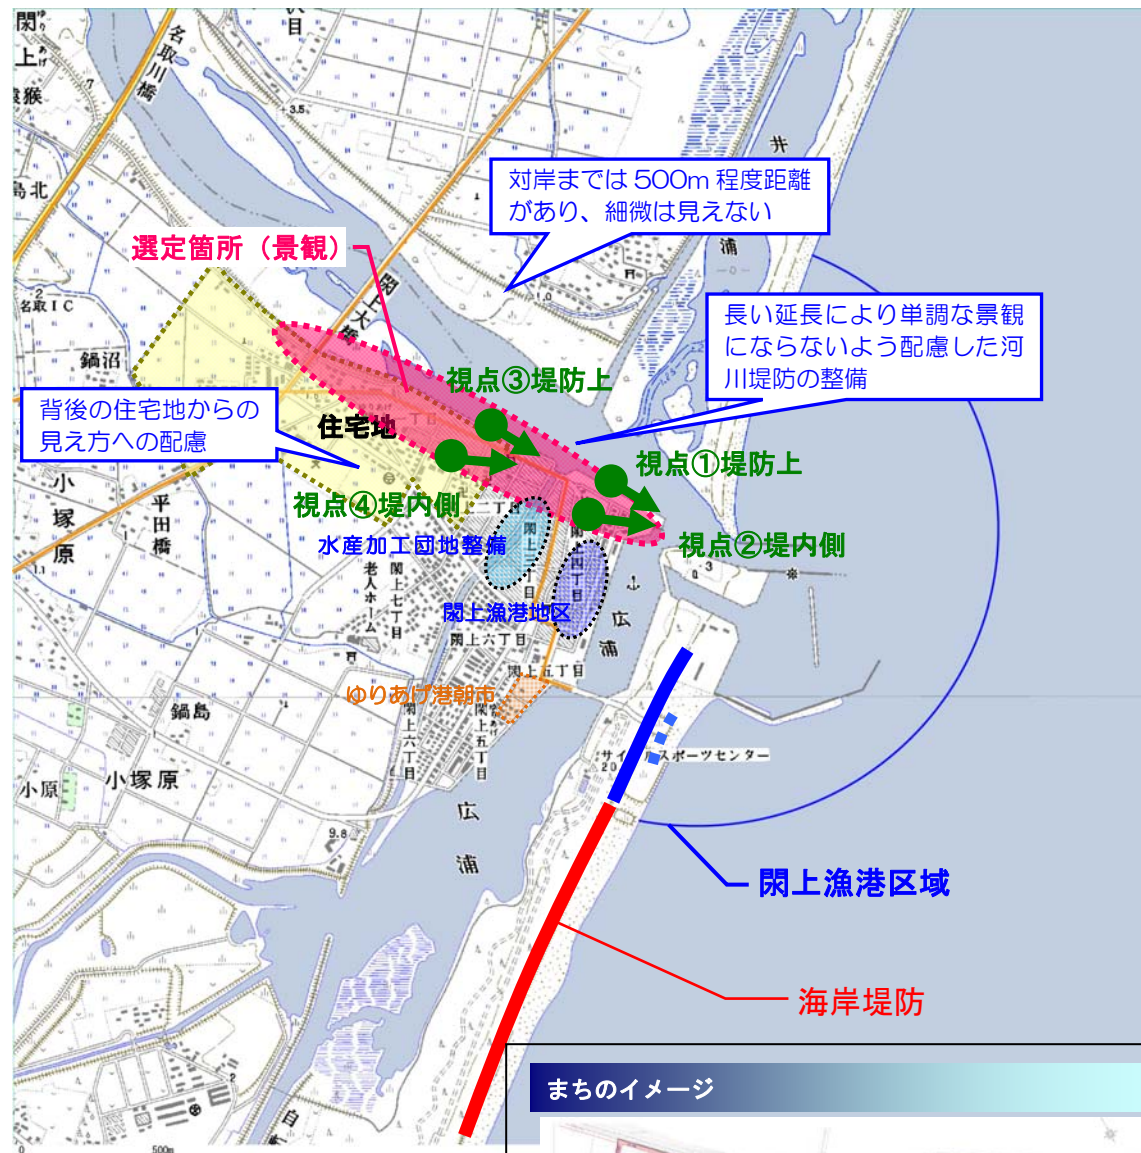
景観配慮のポイント

自治体	候補地	復興まちづくり計画		候補とした理由	利用性	選定箇所	選定理由	視点場の抽出	配慮項目
名取市	名取川河口右岸住宅地	「水産・観光拠点」としての位置づけ	名取川沿いに「嵩上げ」した新しい住宅市街地	復興計画における閉上再建の中心	堤防天端は日常的な散策の場となる	【景観】 名取川河口右岸	復興計画では、名取川河口に沿って閉上住宅地等の整備が計画されている。河川堤防は日常的に市民の目に触れることから、景観配慮区間として選定した	・視点場として「堤防上」「堤内側」を選定	・堤防法面の表面処理 ・天端処理等

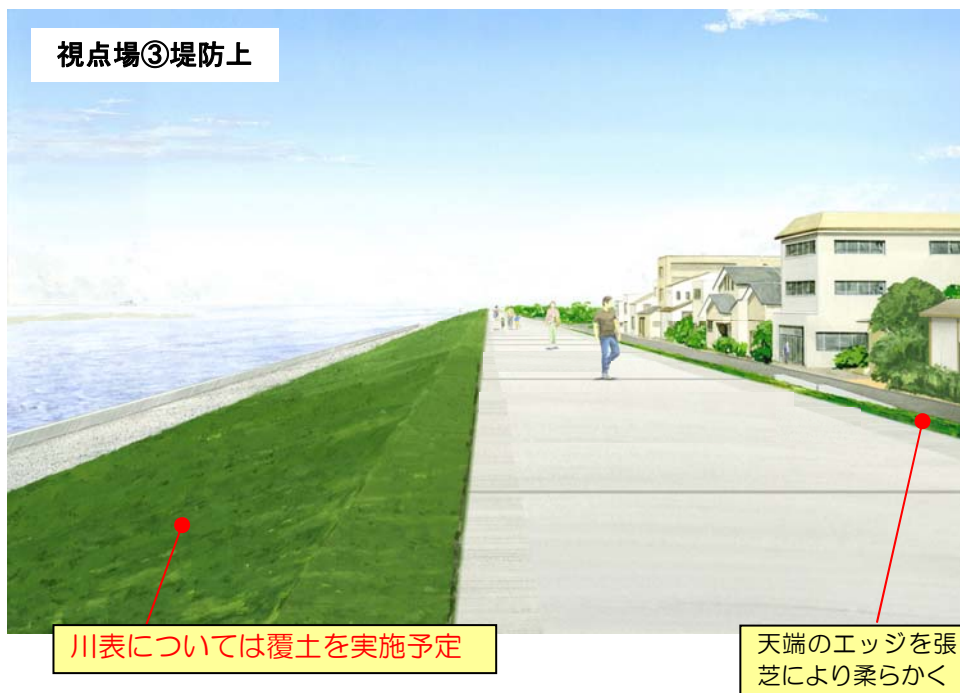
具体的な景観配慮イメージ

- ・ 堤内地側の法面は、覆土を行うとともに張芝によって緑化し、見えの高さを軽減する
- ・ 堤外地側の法面についても覆土を実施する予定
- ・ 法勾配は、3割勾配とし、1枚法とすることで圧迫感を軽減
- ・ 天端は「粘り強い構造」としたことに伴い、コンクリート構造となるが、端部の処理については、張芝による平場とすることにより、エッジ部分を柔らかく見せる。

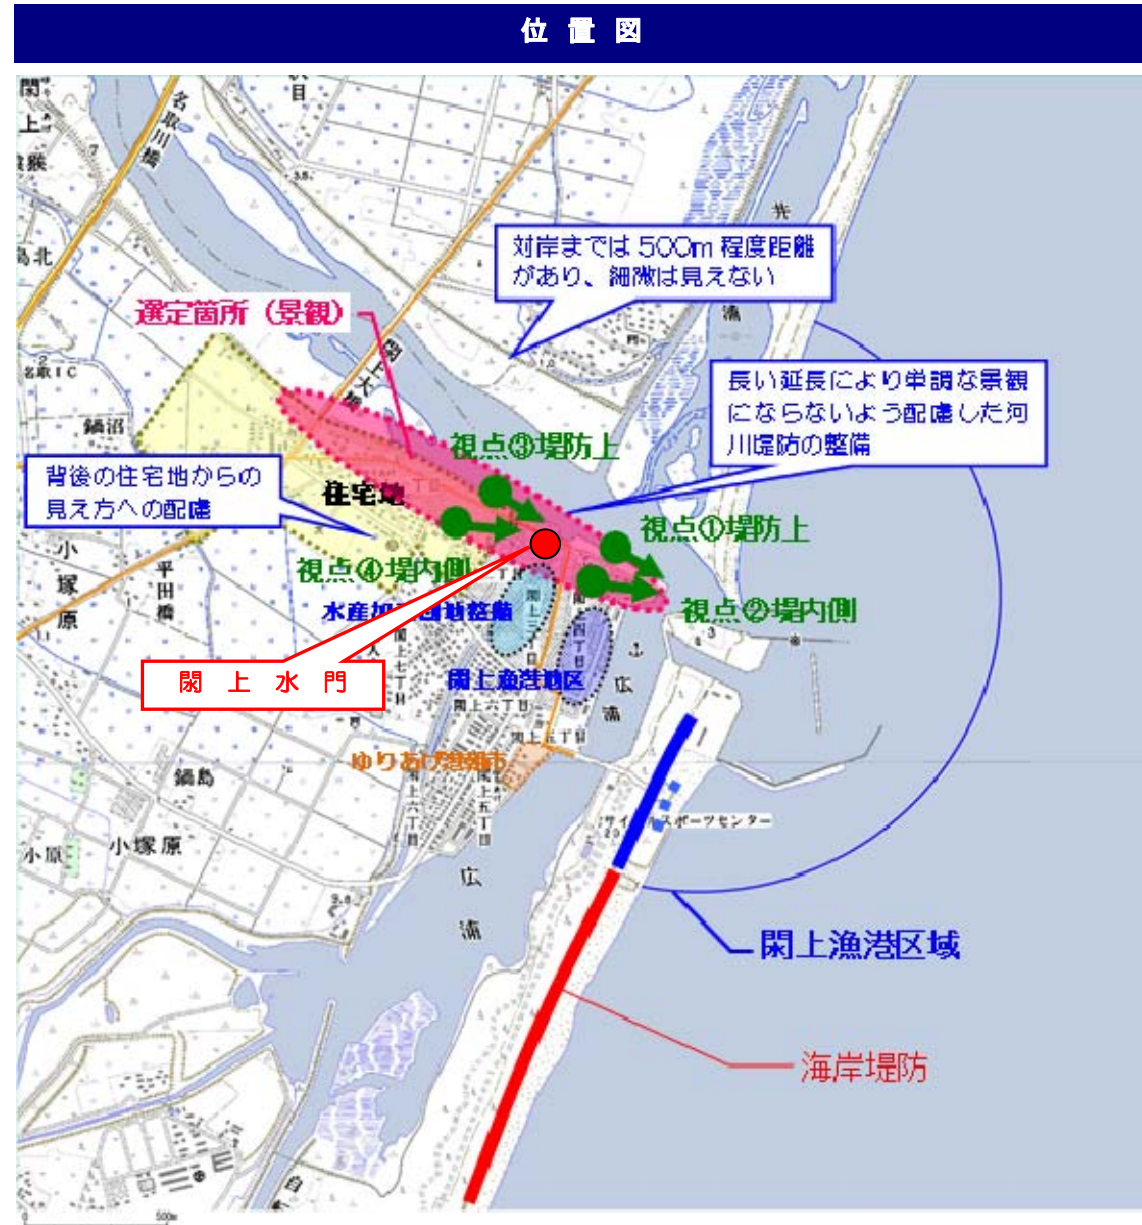
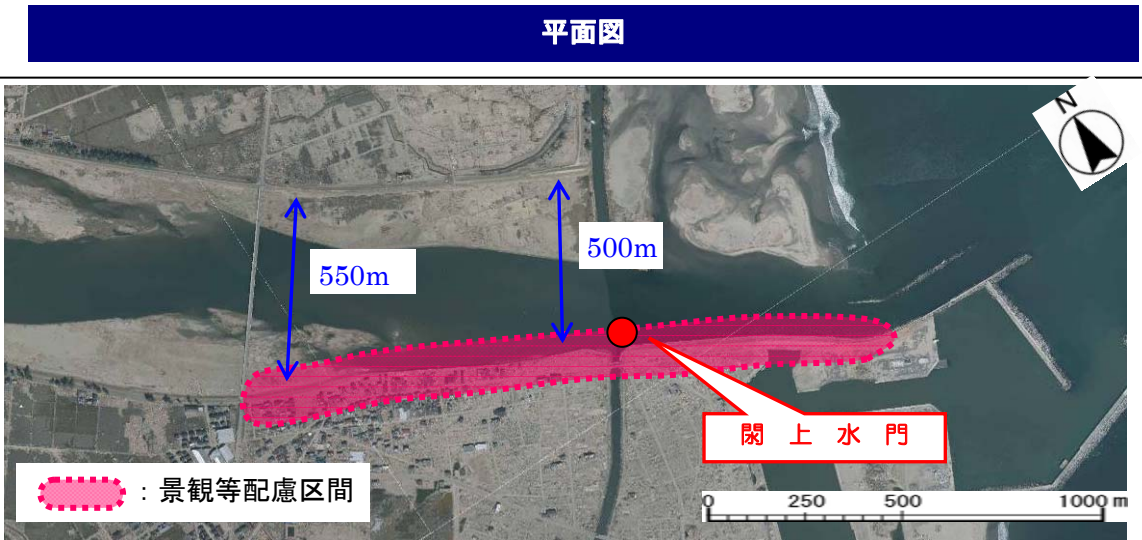
閑上水門の景観設計の考え方

- ・ 閑上水門の景観検討は、以下の手引きに基づき実施している。
 - 「河川・海岸構造物の復旧における景観配慮の手引き」 (平成 23 年 11 月 国土交通省 水管理・国土保全局)
 - 「宮城県沿岸域河口部・海岸施設復旧における環境等への配慮の手引き」 (平成 24 年 3 月 東北地方整備局河川部・宮城県河川課)
- ・ 景観配慮のポイント
 - 1) 水門や樋門が必要以上に目立つことのないようシンプルな形状となるように配慮する。
 - 2) 門柱上部に設置される開閉機器の操作室 (上屋) の不安定な印象を軽減し、門柱との一体感や安定感のあるデザインとなるよう配慮する。

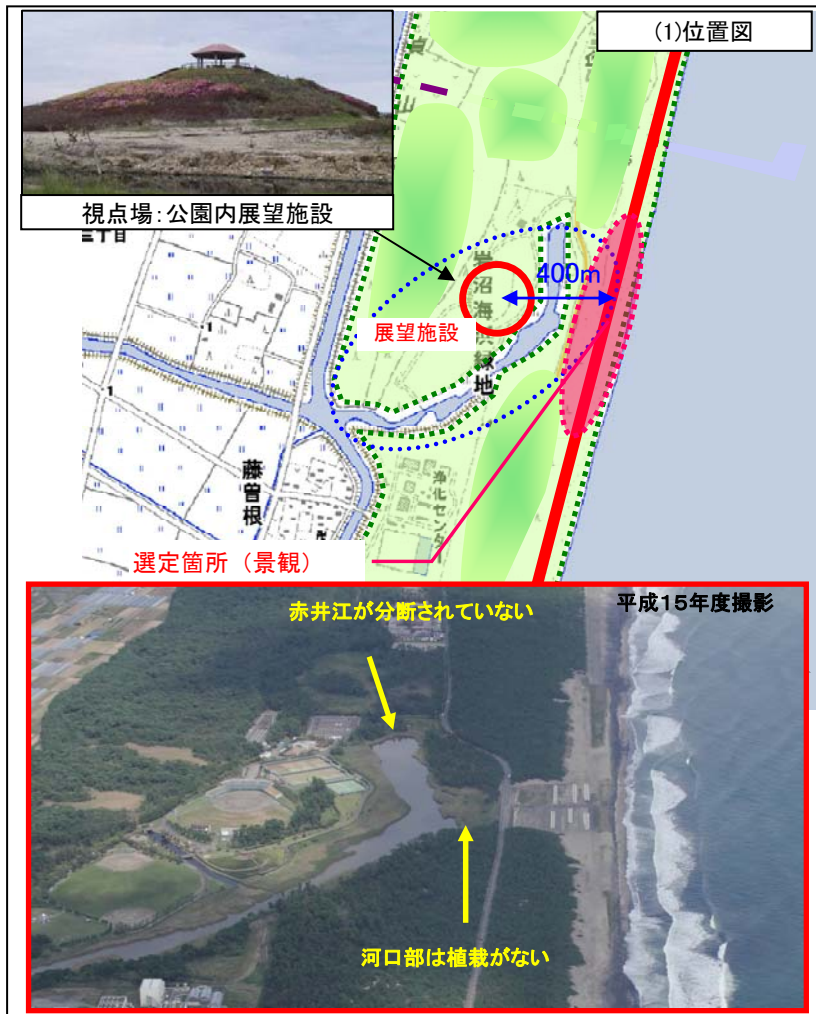
位置及び地区特性(被災前)

自治体	候補地	復興まちづくり計画	候補とした理由	利用性	選定箇所	選定理由	視点場の抽出	配慮項目
岩沼市	岩沼海岸公園付近	千年希望の丘	岩沼海岸公園展望施設	海に向かっての眺望がある	【景観】 岩沼海岸公園付近	現状では、岩沼海岸公園の展望広場が地形として残っており展望広場から海側に向かっては海岸林の一部がひらけており、眺望があるため、景観配慮区間として選定した	・視点場として「堤内側」を選定	・景観(修景)

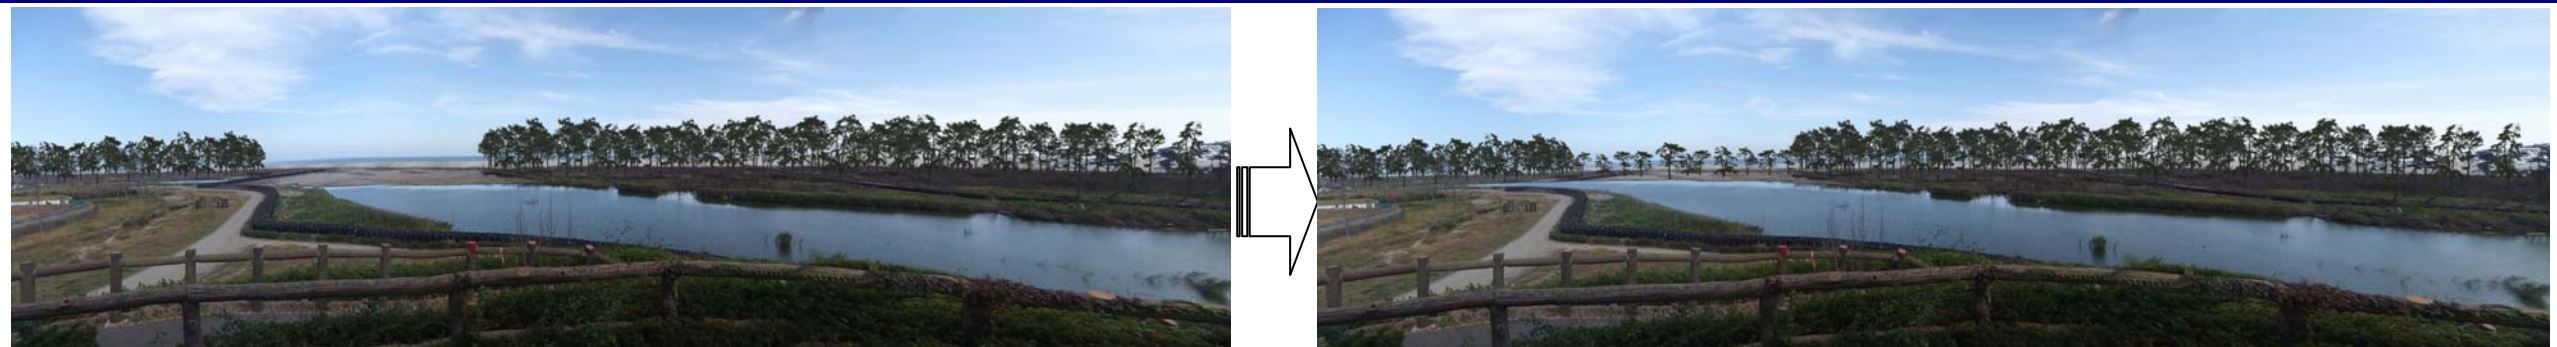
景観に配慮した修景イメージ

- ・堤防設置時は岩沼海岸公園内より堤防を視認できる(展望施設と堤防は約400mの離隔がある)
- ・岩沼海岸公園から堤防へのアクセスルートは計画されていない。
- ・津波により、赤井江の周辺砂丘は消失したが、その後の経年変化により赤井江内まで砂が堆積し、現在の赤井江は分断された状態となっている。

- ・修景盛土等を施すことで、堤防が岩沼海岸公園の景観に与える影響を低減させることが可能。
- ・背後地植栽の有無に関しては関係機関との調整が必要(防備林としての必要性を確認)。
- ・堤防の細部デザインを検討する必要性は低い。
- ・赤井江内の堆積砂を修景盛土として活用することで、水辺環境を再生するとともに、周辺環境との調和に配慮。

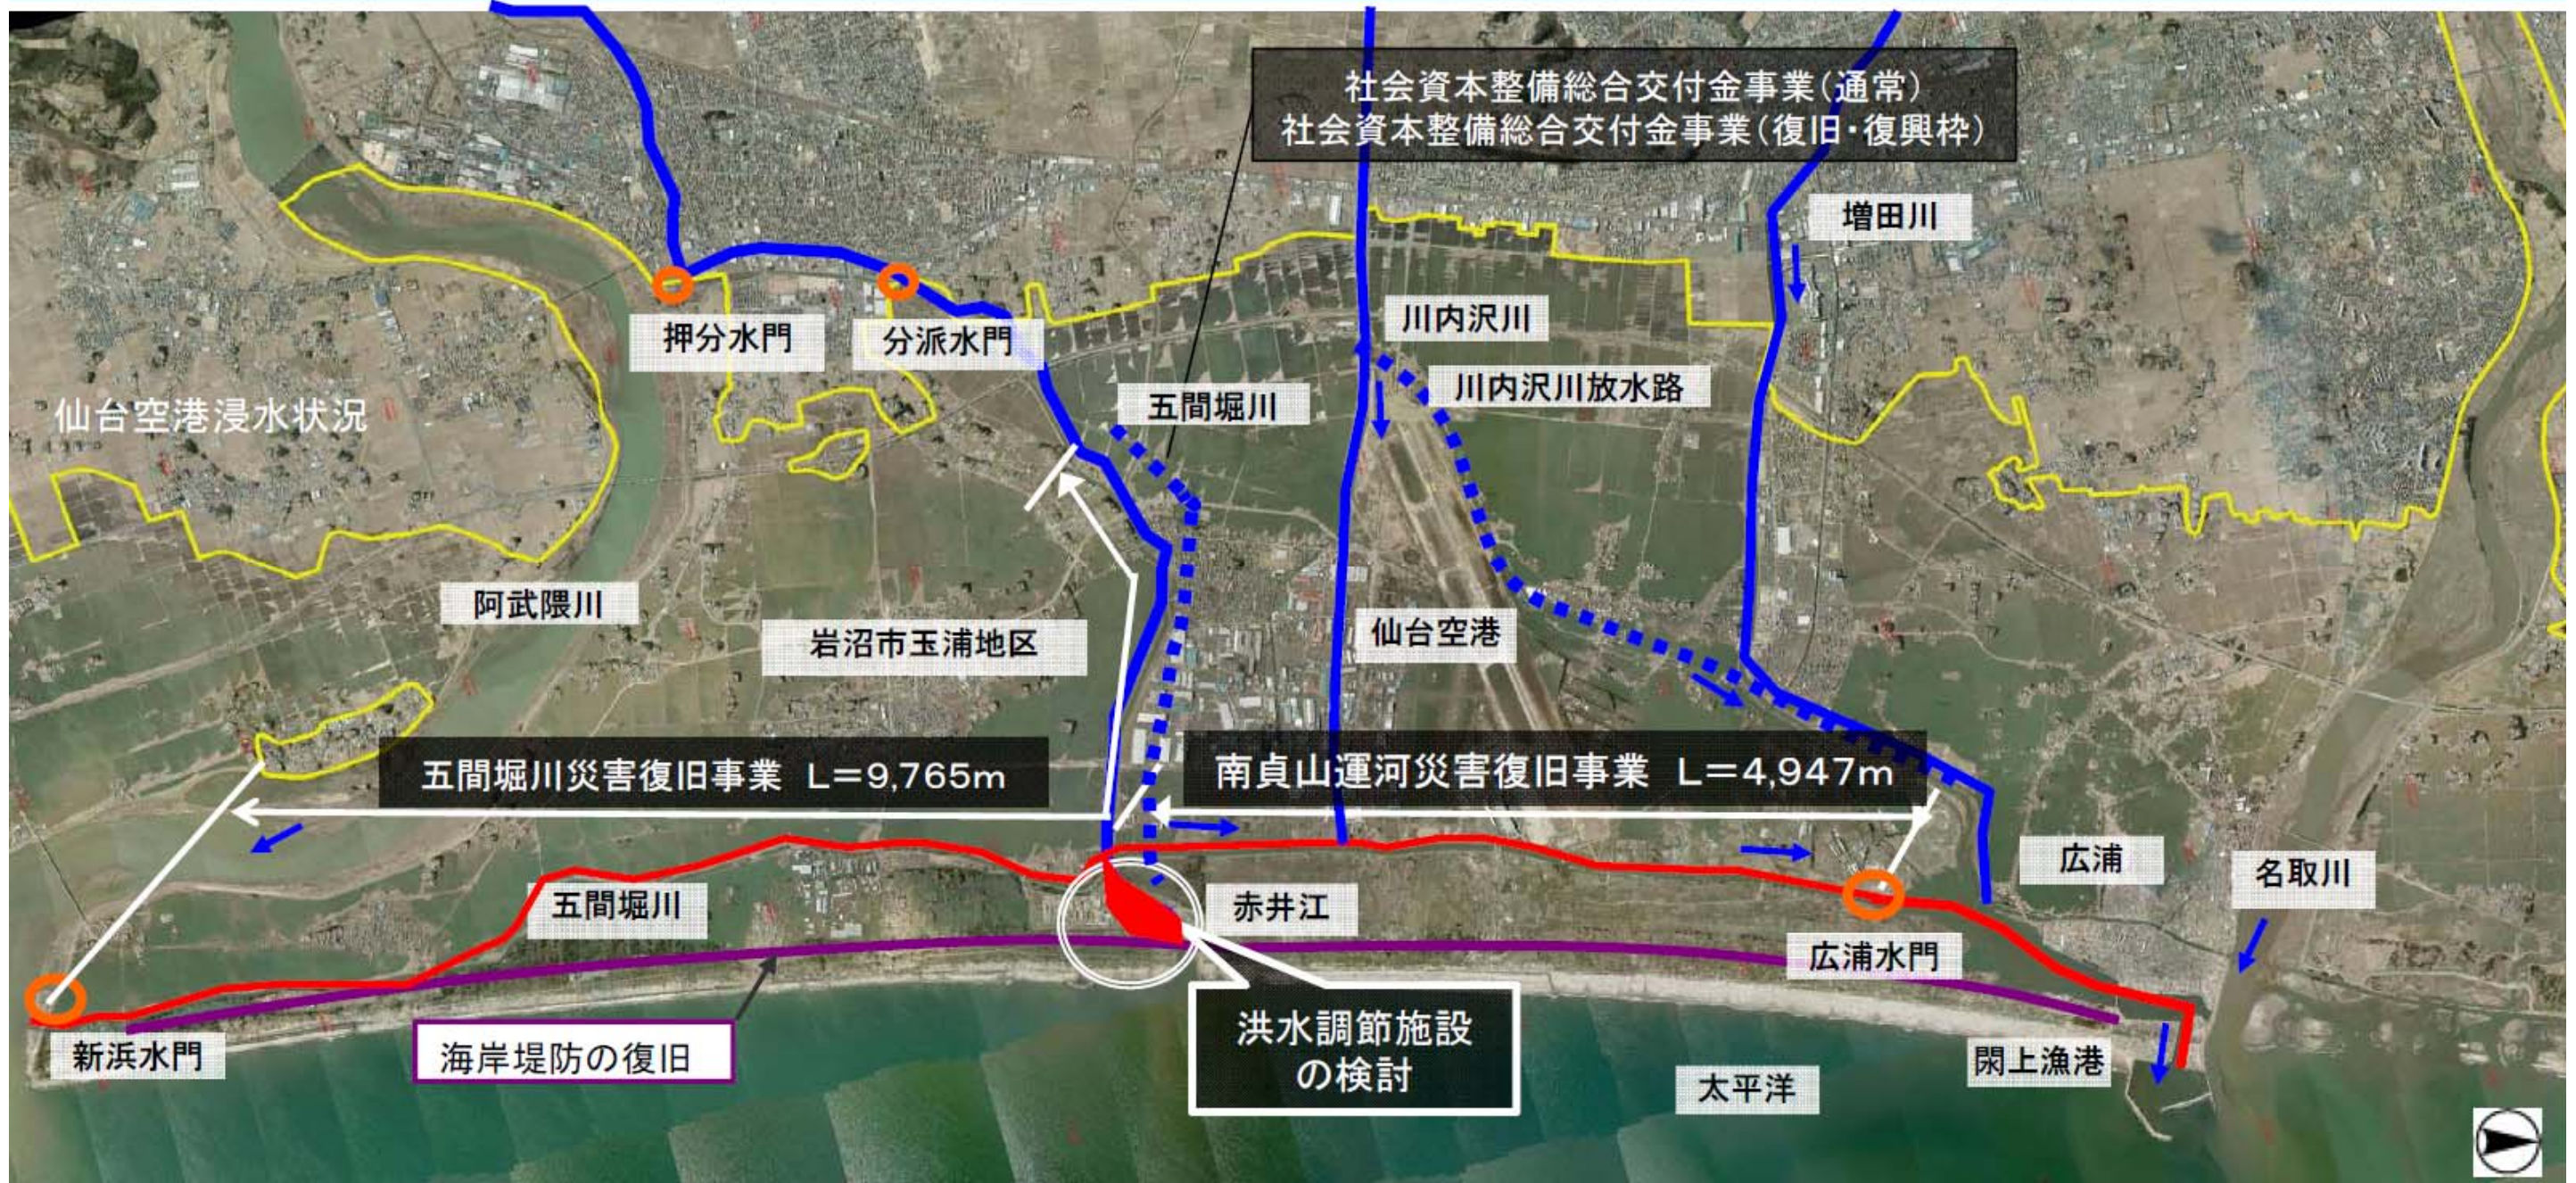
災害復旧事業等による治水対策

— 津波浸水範囲 — 河川改修継続箇所

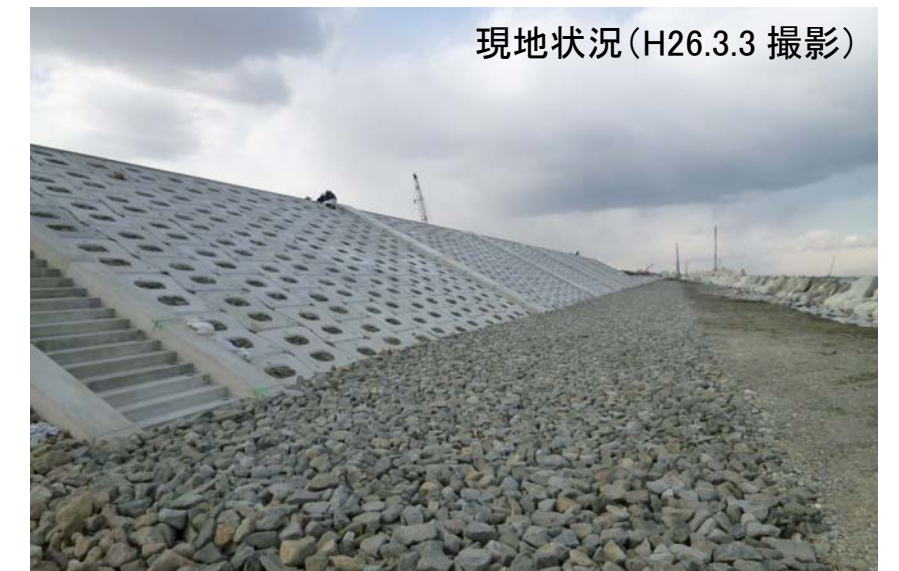
具体的な景観配慮

調整コンクリートを均等な間隔で配置することにより、視覚的なリズム感を生み、長大な印象を軽減する。

- 調整コンクリートを均等な間隔で配置することにより、視覚的なリズム感を生み、長大な印象を軽減する。

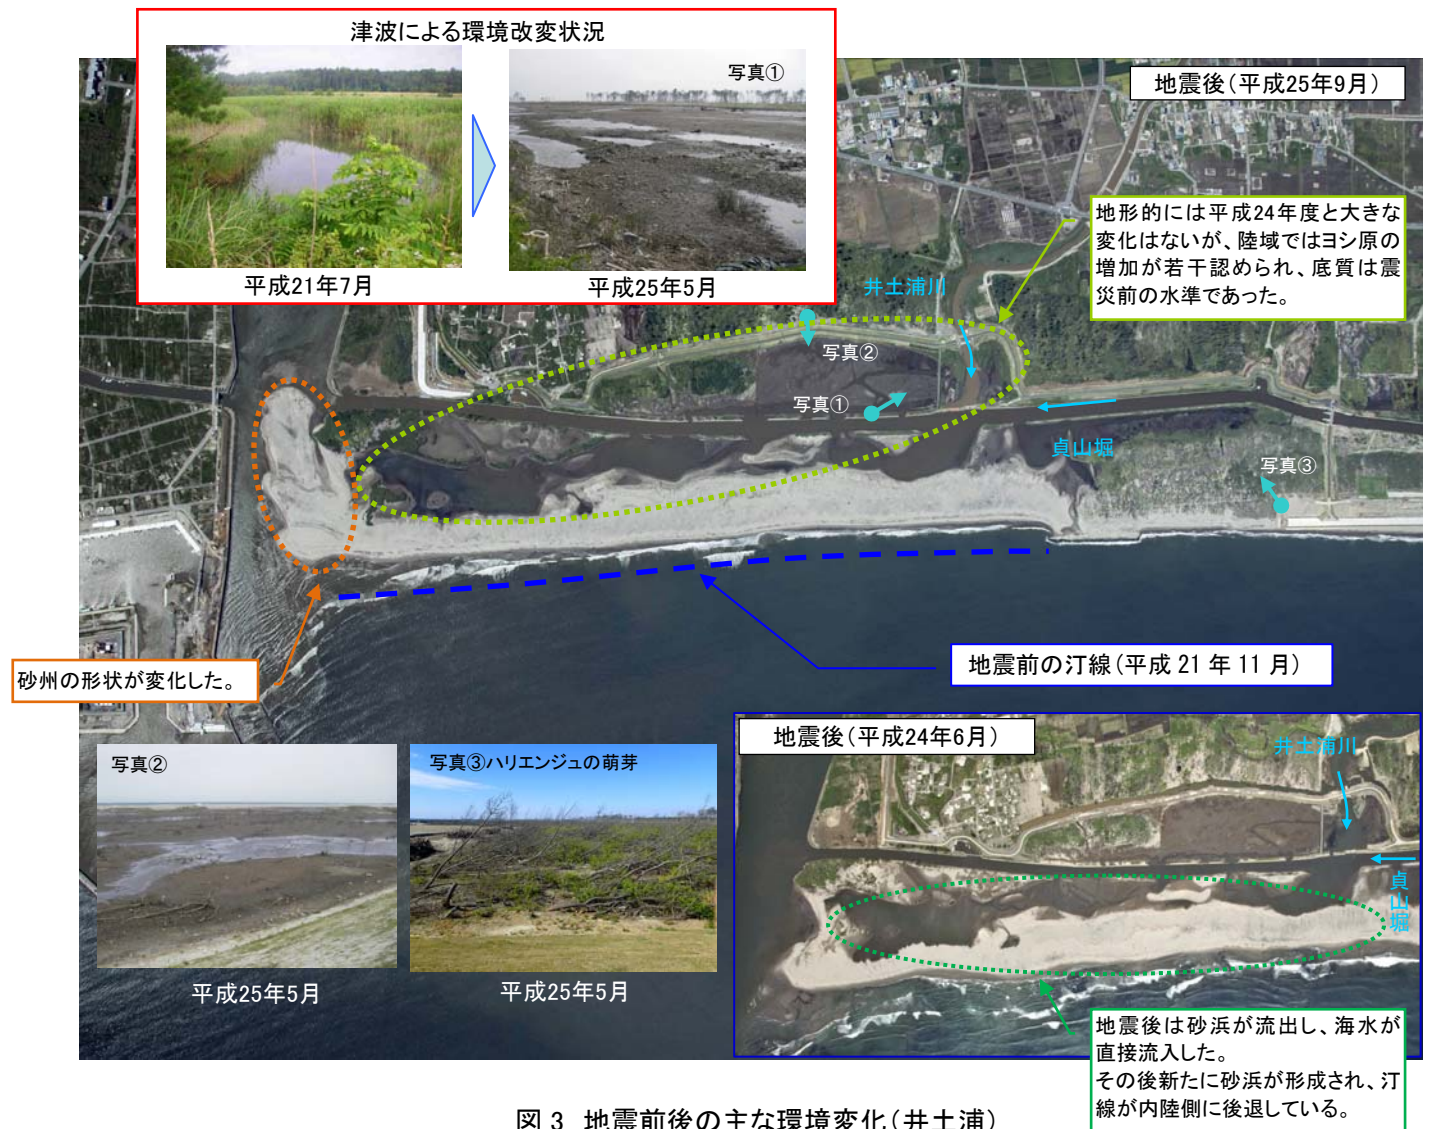
図3 地震前後の主な環境変化(井土浦)

- 津波直後は砂浜が流出し、井土浦に直接海水が侵入することで、純淡水に生息する魚類や底生動物が減少した(平成23年度)。現在、砂浜が再形成され、河口砂州の発達により井土浦干潟と河口との通水経路は貞山堀側のみとなった。減少した純淡水魚と純淡水性底生動物は確認種数が増加傾向にある。
- 地震後は海岸林やヨシ原が消失し、砂州の形状変化に伴い砂浜に生育する重要植物も消失した。現在は一部の樹種が萌芽再生し、湿地ではヨシ原の一部が再生するなど、若干ではあるが植物の増加傾向が確認された。動物では両生類の増加傾向が見られたものの、震災前に見られた一部の爬虫類や昆虫類のハムシ類、トンボ類は未確認となっている。

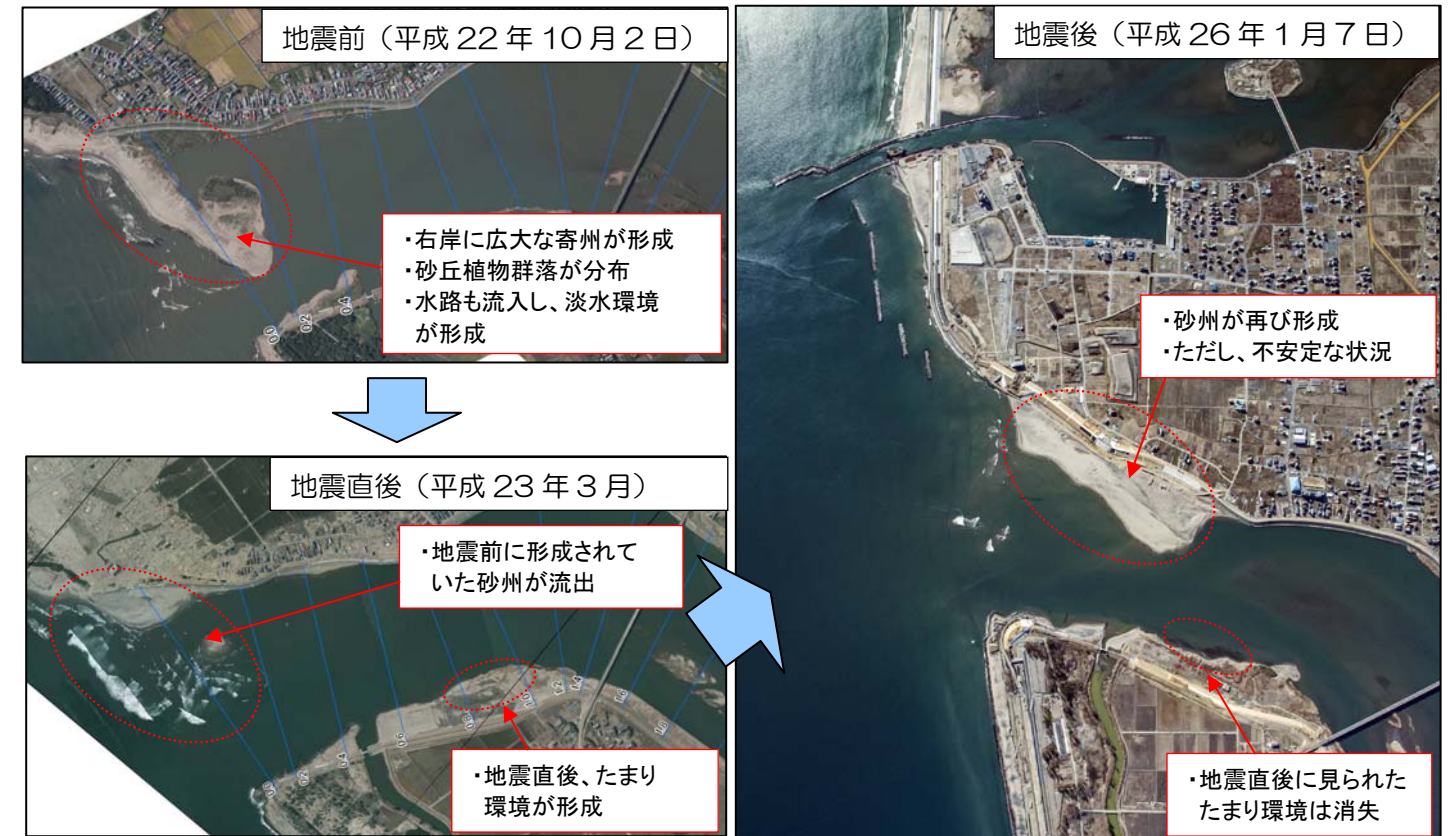
図 18 地震前後の環境変化(阿武隈川河口)

○地震前は、右岸に大きな砂州が形成され、流入水路もあるワンド環境が形成されていたが、地震直後には津波により砂州が消失した。その後、砂州が再び形成され拡大傾向にあるものの、安定しておらず、水路は海側へ付け替えられている。

○また、地震後に左岸の高水敷にたまり環境が形成され、平成 24 年度にはここでフナ属、カラドジョウ、ナマズ等の純淡水魚が確認されていたが、今年度はたまり環境がなくなっており、純淡水魚の確認が少なくなった。

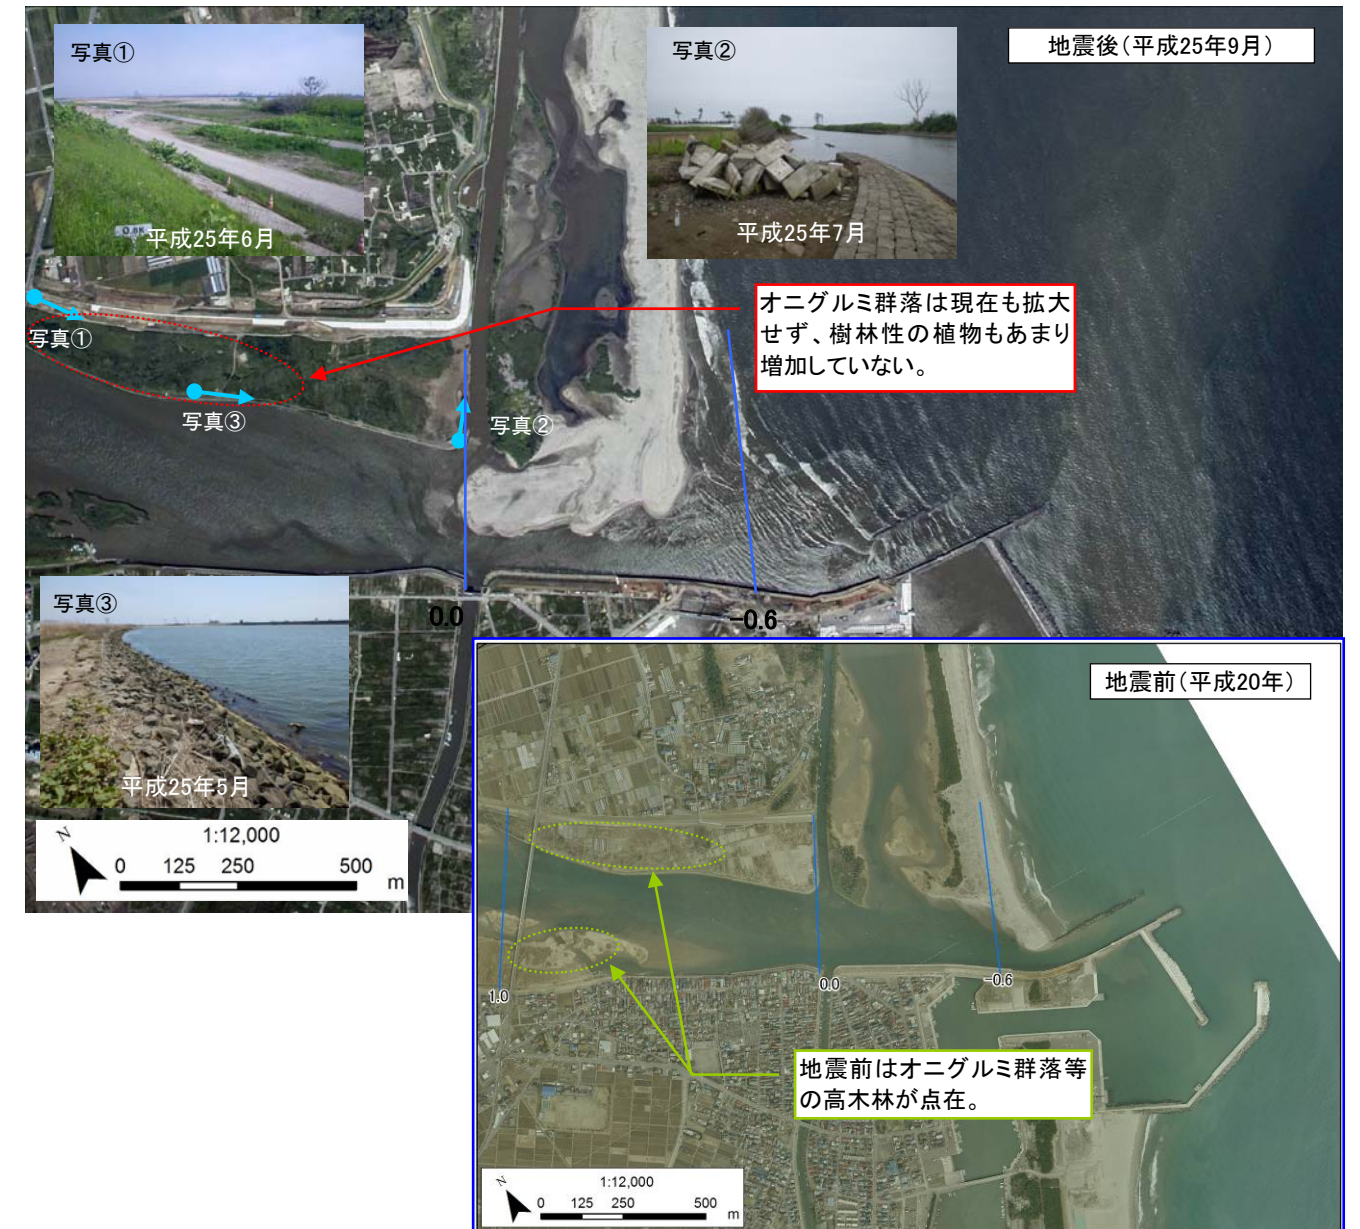
図29 地震前後の主な環境変化(名取川河口)

- ・高水敷の耕作地はセイタカアワダチソウ群落等の荒れた草地となり、樹林が殆ど消失した。このような植生の変化により植物の種数は減少し、特に樹林の種の減少が著しかった。一方、低水路内の植生に大きな変化はなかった。
- ・鳥類は、低木や樹林を好むコゲラやヤマガラ等が未確認であるなど、樹林に生息する種は少なかったが、全体的には増加傾向にある。哺乳類は、平成24年度に未確認だった森林周辺種のアズマモグラが確認され、種数は増加傾向にある。
- ・底生動物相は、干潟・ヨシ帯に生息する種や純淡水性の種が減少しており、陸上昆虫類はチョウ目やハチ目を中心に減少したが、平成25年度はやや増加した。魚類相については大きな変化がなかった。

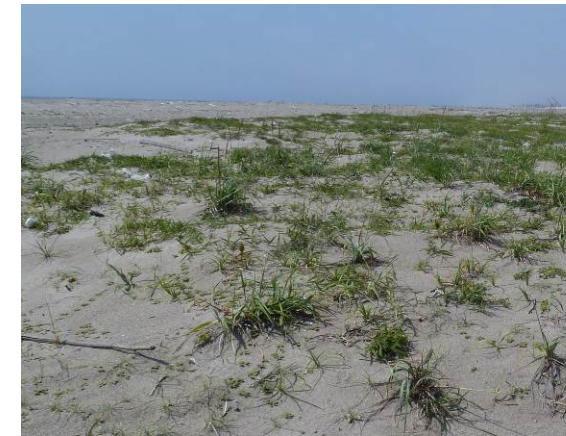
ハマニンニク等が生育する海浜植生

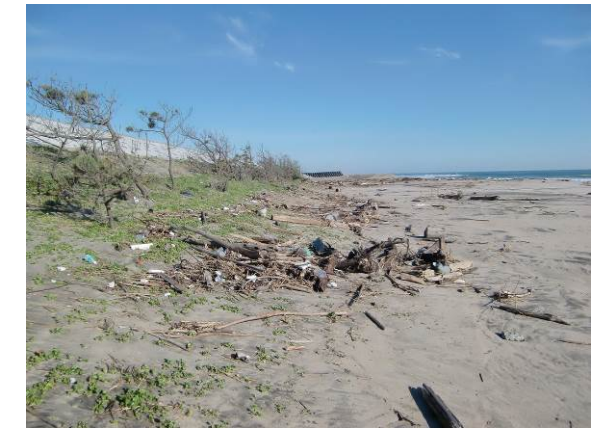
ゴミムシなどの昆虫が確認されたゴミの堆積

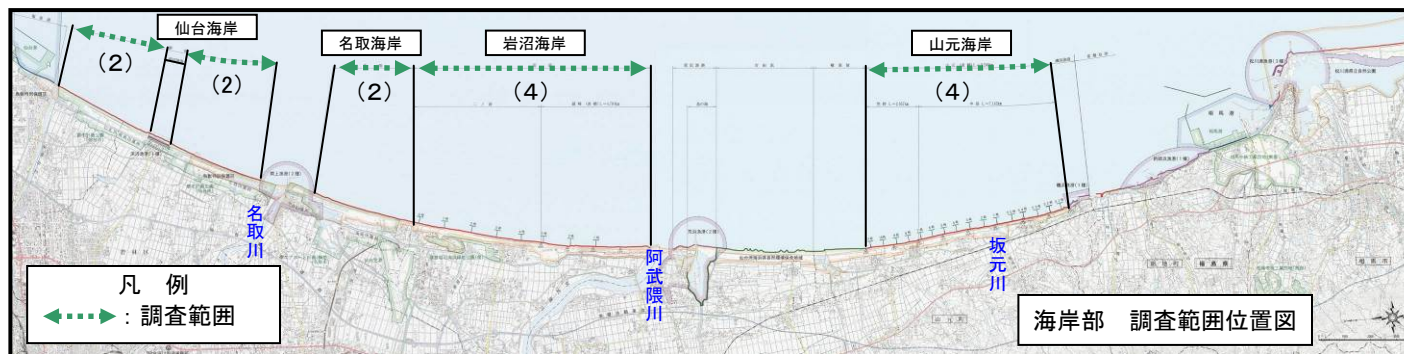
※括弧内の数字は鳥類調査地点数を示す
