○コンクリート製品と震災がれきを使用した「粘り強い海岸堤防」の取り組み状況

仙台湾南部海岸堤防復旧の取り組みについて

～『明日へつなぐ』仙台湾南部海岸堤防復旧プロジェクト～

【岩沼海岸】

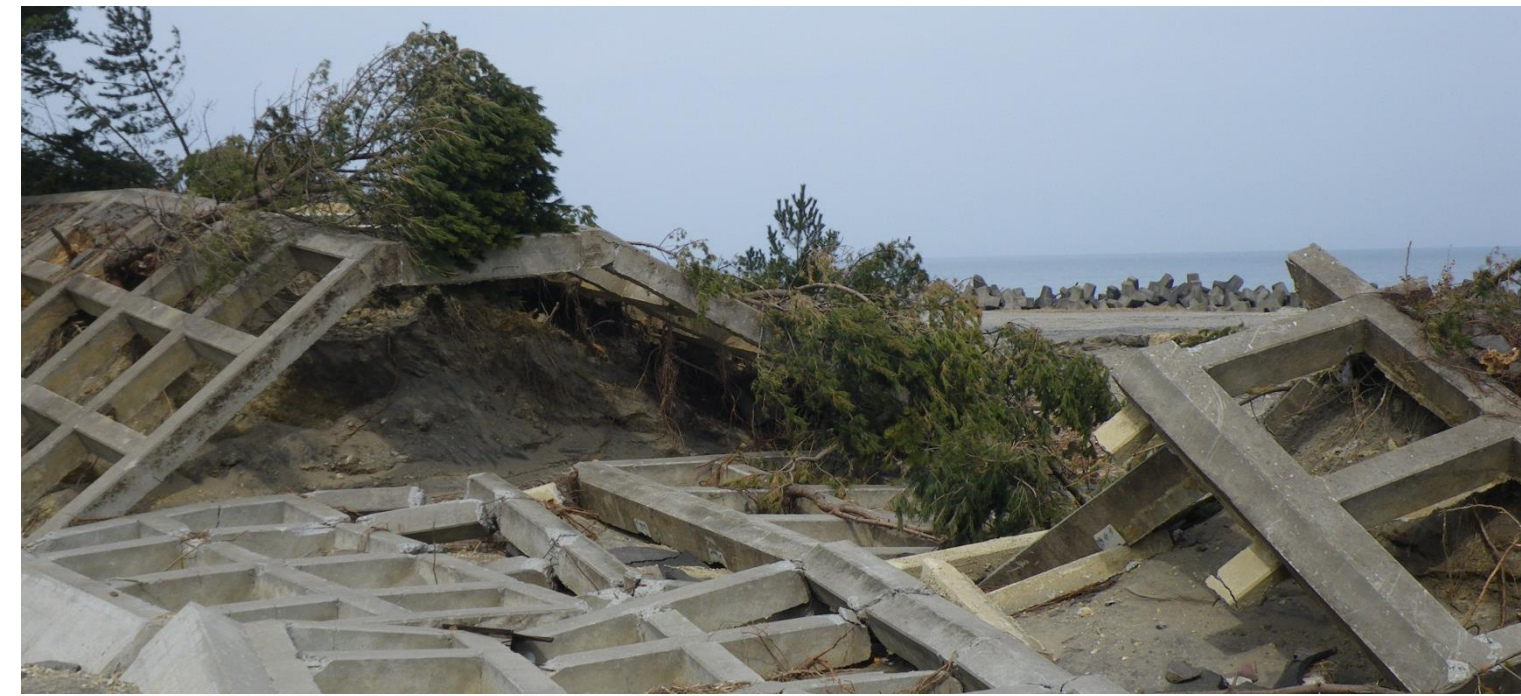
▲岩沼海岸堤防被災状況 蒲崎 (H23.3.17撮影)

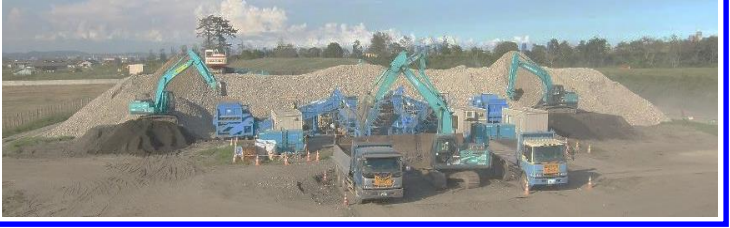
③ 『震災がれき』の活用

- 仙台市内及び名取市内、山元町内で発生した『震災がれき』約30万m³を海岸堤防復旧に活用
- 【震災がれき活用による効果】
- ① 海岸堤防の建設資材の安定供給
 - ② 交通渋滞の緩和・事故抑制、及び生活環境負荷の軽減
 - ③ 震災がれき処理の軽減

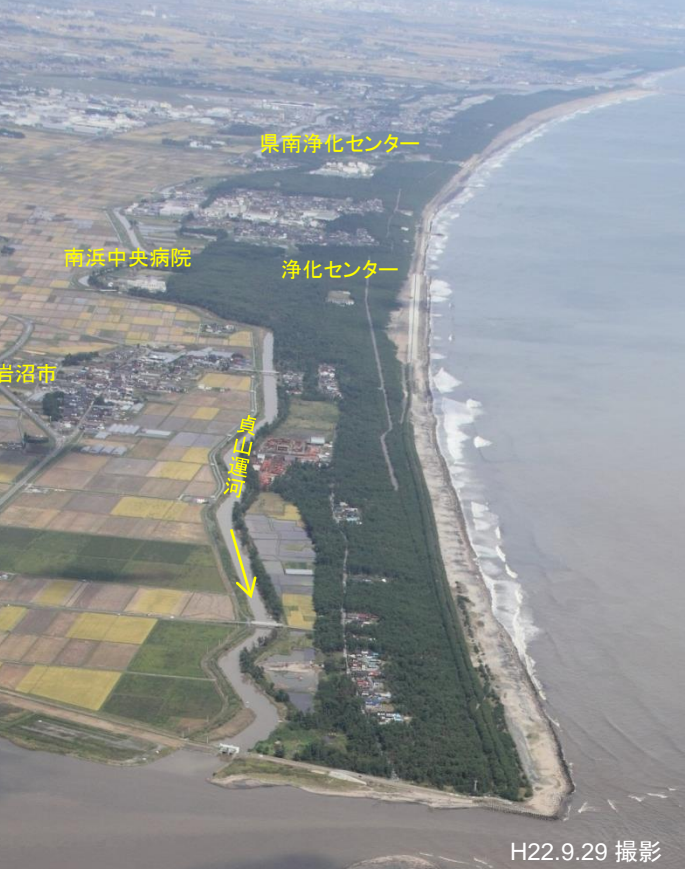
▲震災前

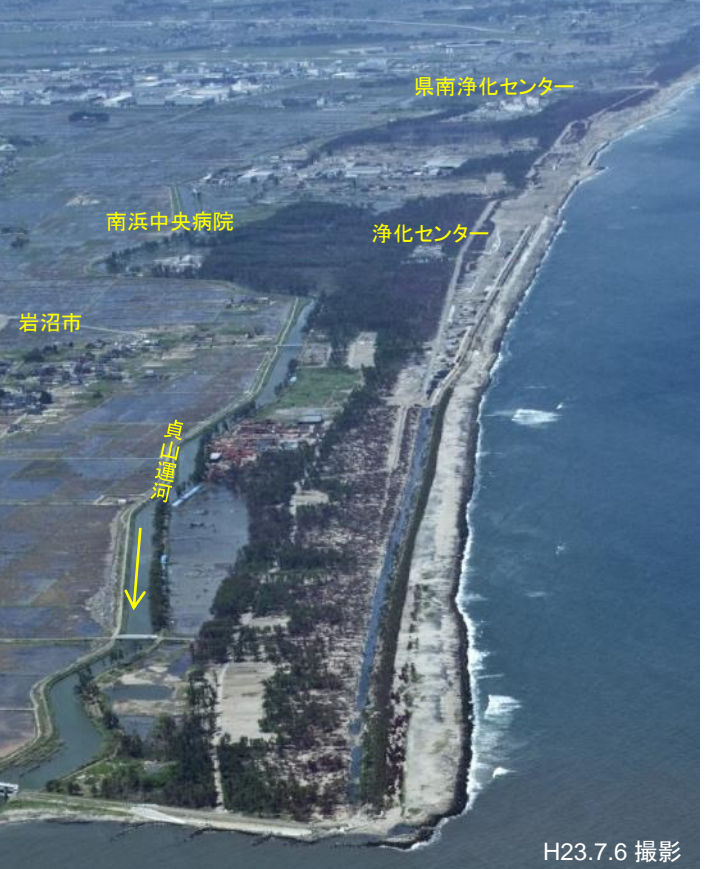
▲震災後

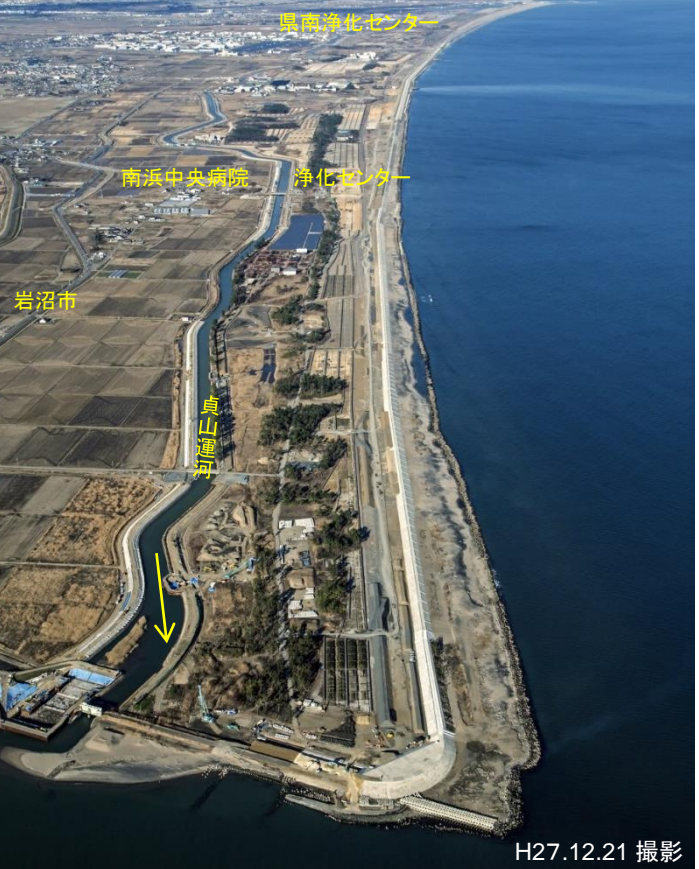
▲震災後本復旧後

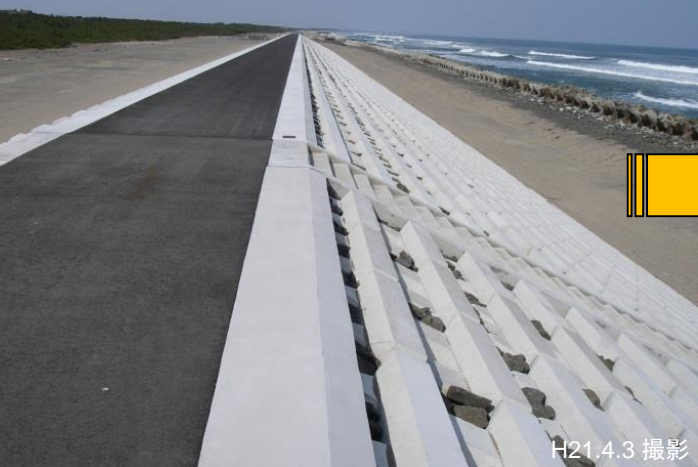
▲震災前の堤防 (蒲崎)

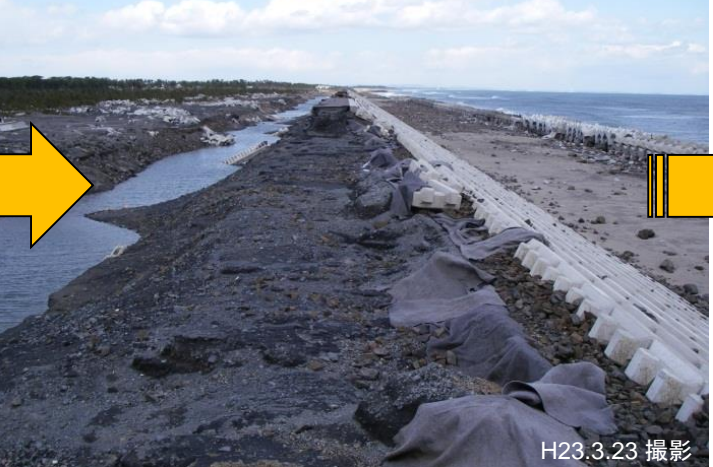
▲震災直後の堤防 (蒲崎)

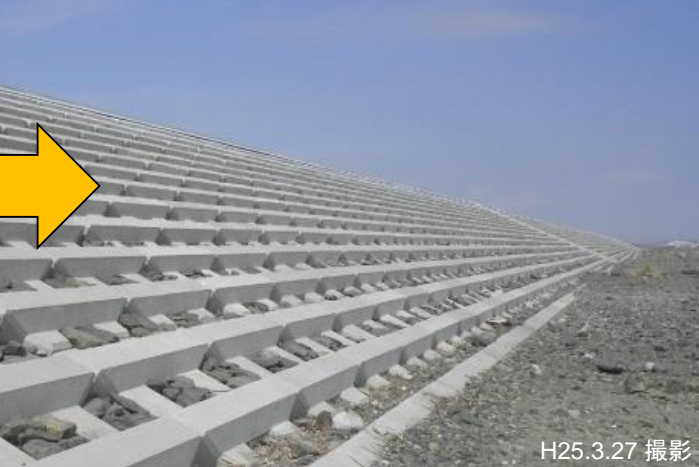
▲震災後本復旧後の堤防 (蒲崎)

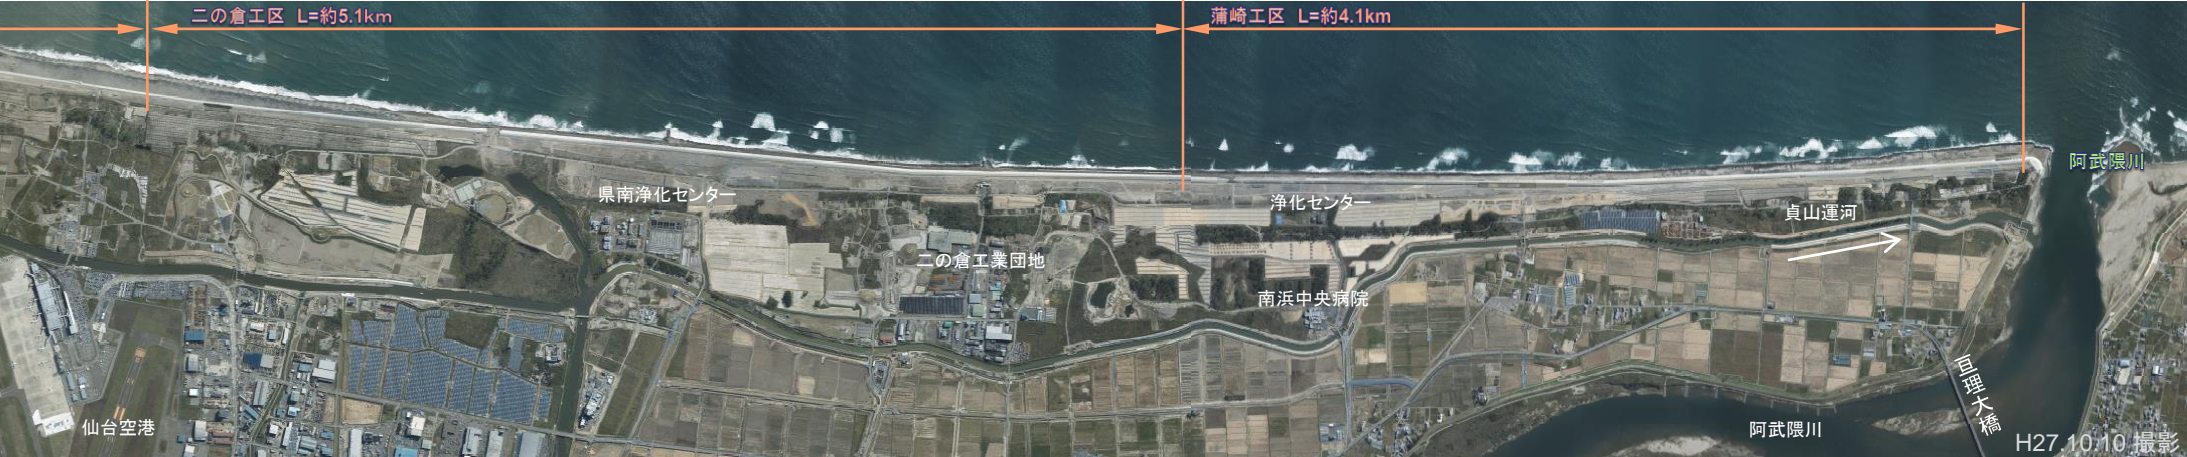
▼ 岩沼海岸の状況
