② 「H25緑の防潮堤」 ～今後の対応について～

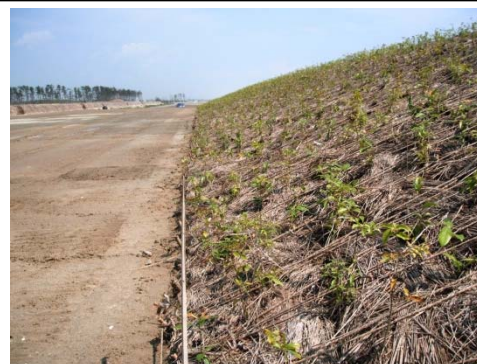
台風18号(9.16)通過前 H25.8.5撮影

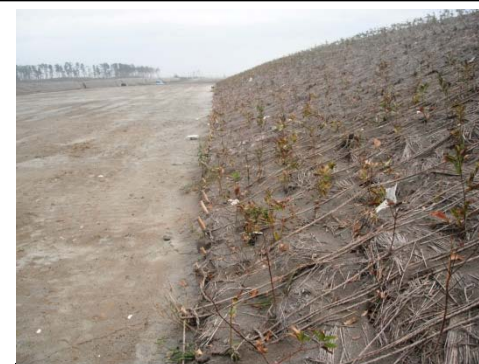
防風柵が設置されない状況で苗を植えたことにより、一部で生育の遅れや部分的に枯れた状態が確認されました。このため、当該箇所では補植を実施するほか、塩分を含んだ飛砂の堆積を防止するため、法面への防風柵を追加設置します。

台風18号(9.16)通過後 H25.10.9撮影
※落葉や葉が変色した苗が多く見られる

①補植の実施

生育率が概ね50%～30%程度の箇所へ、タブノキを中心とした常緑広葉樹を1平方メートル当たり1～2本程度の植栽を実施します。

②防風柵の追加設置

塩分を含んだ飛砂の堆積を防止するため、防風柵を追加設置します。
