第4編 施工

第1章 施工概要

1.1 標準断面構成

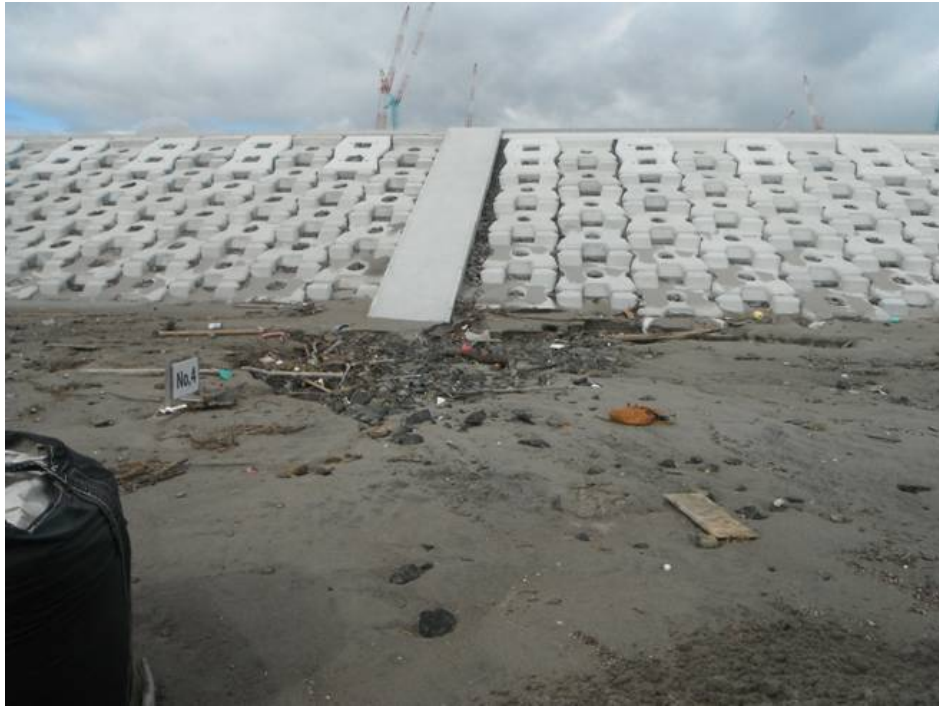
写真 4.1.3-6 吸出しによる陥没発生例

- ・ 海側に砂浜が広がる区間にあつては、景観・植生域の保全・復元のため、現地砂により表法尻保護を被覆すること。
- ・ 被覆する際には、波浪、降雨等により砂が吸い出され陥没が発生しやすいため、基礎部、法面部の空隙の状況を勘案し、法尻に向かってなだらかに砂を押し上げるようにするか、法尻付近に小山上に砂を盛るかする。(写真 4.1.3-6、写真 4.1.3-7参照)

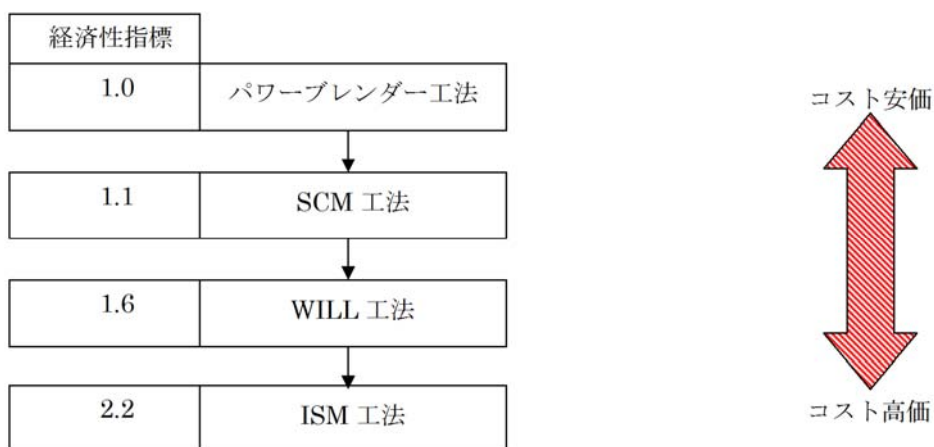
図 4.1.4-3 地盤改良工法の経済性指標

また、経済性の比較においては、表 4.1.4-1に示すとおりパワーブレンダー工法が有利との結果となった。

以上より、パワーブレンダー工法を標準的な施工法とし、機械の調達状況に応じて、他工法を採用した。

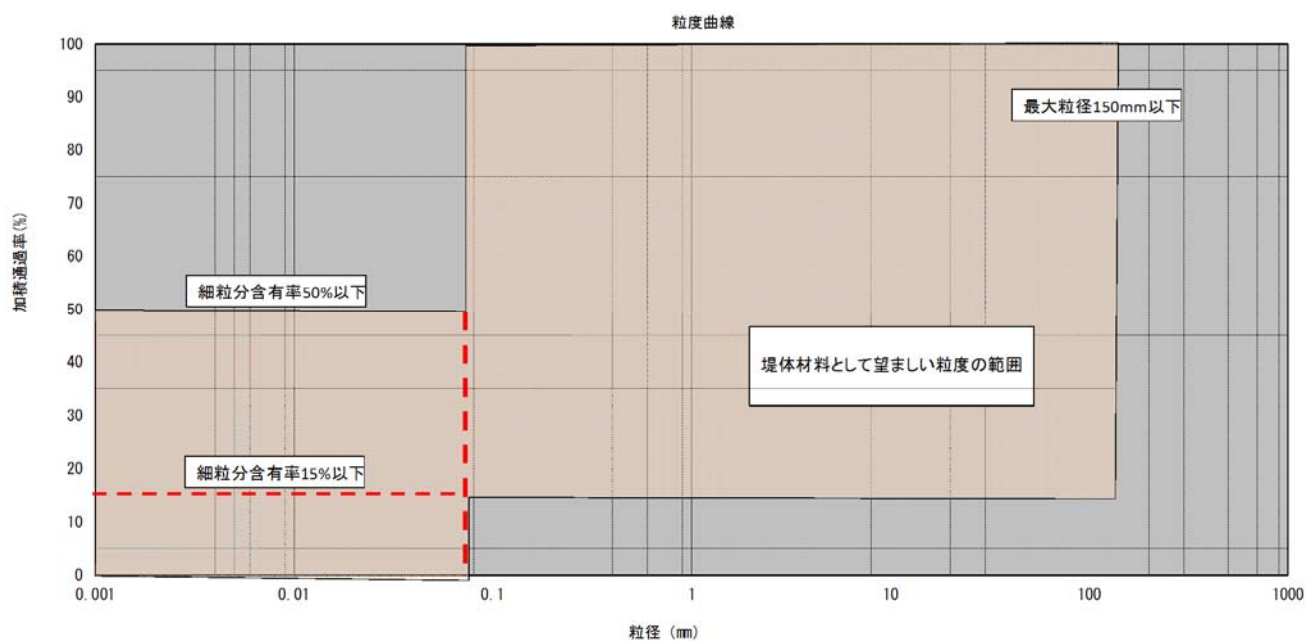
図 4.1.5-1 堤体材料として望ましい粒度

堤体材料の粒度は、図 4.1.5-1に示す堤体材料として望ましい粒度範囲内であることが望ましい。なお、図 4.1.5-1は河川土工マニュアルに示されている文言を図化したものである。

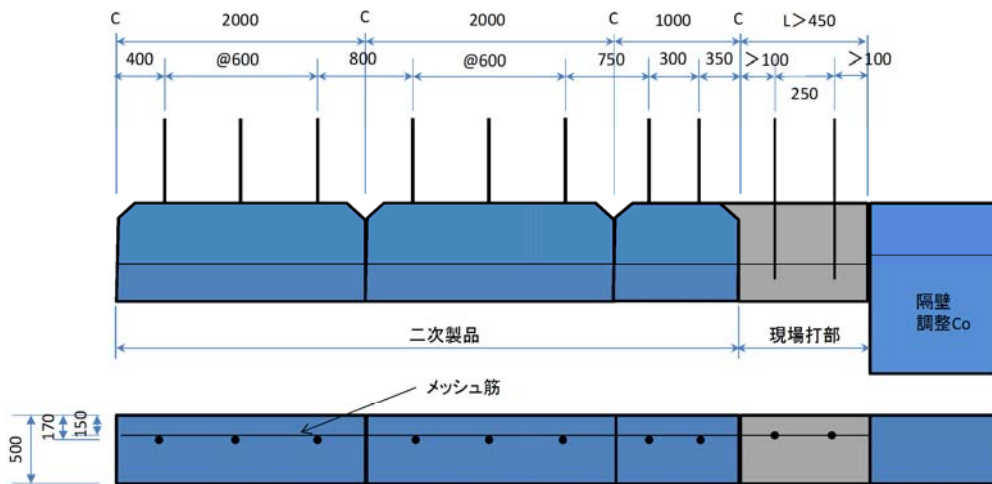
図 4.1.7-4 天端被覆コンクリート差筋施工要領
(法肩部二次製品・天端現場打ち) (1/2)

天端コンクリート施工方法 差筋配置	平成26年5月12日 仙台河川国道事務所
<ul style="list-style-type: none"> ・天端コンクリートと法肩部二次製品との一体化に係る差筋設置間隔は、天端コンクリートの変形(移動)に伴うせん断力より製品1基(2m)当たりD16-510×3本とし、アンカーの必要離隔を考慮し、概ね均等割り付けを行うよう端部は離隔を400mmとする。 ・1mもの製品を用いる場合には、回転を抑制するため、端部離隔を確保しD16-510×2本設置するものとする。 ・現場打ち部を設ける場合には、メッシュ筋が最低1スパン配置さて、且つかぶり厚10cm以上を確保可能な長さ以上とする。 ・横断上の配置は、メッシュ筋配置位置より天端から170mmとする。

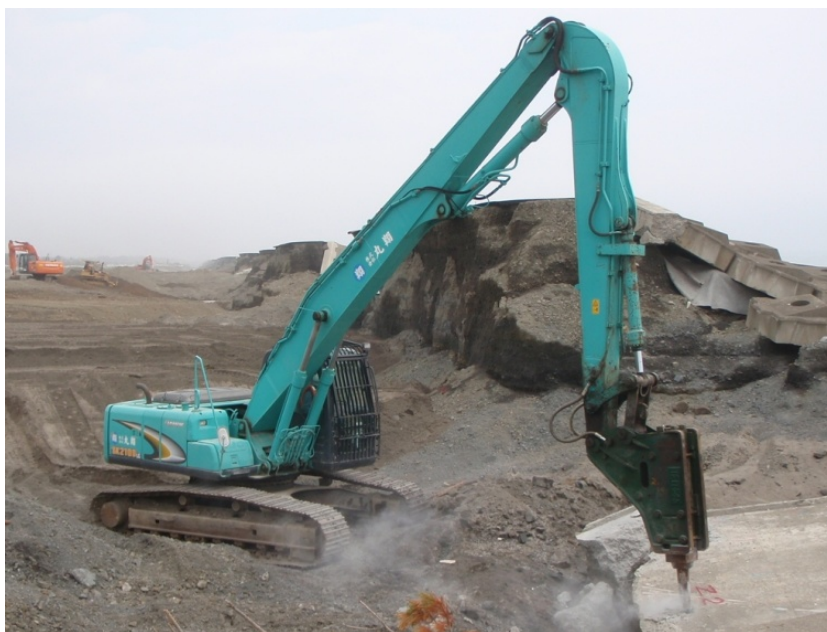
写真 4.1.9-2 大型ブレーカでの取り壊し

被災により機能を失い、取り壊しを決定したコンクリート構造物は、大型ブレーカ(ジャイアントブレーカ)やコンクリート圧砕器(ニブラ)などで取り壊して大割した後、不整地運搬車(キャリアダンプ・クローラダンプ)やダンプトラックで運搬・集積した。

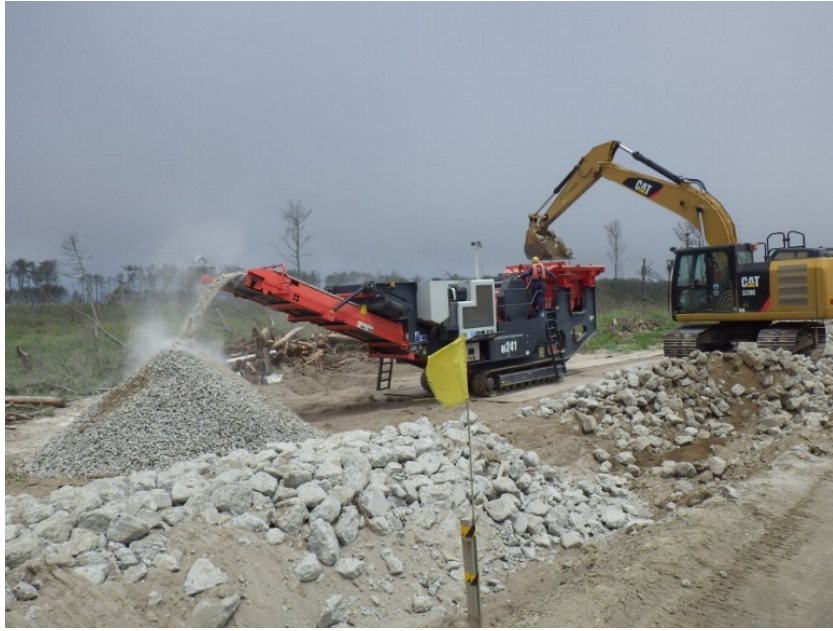
写真 4.1.9-4 自走式破碎機の稼働状況

大割りして概ね 30cm 以下となったコンクリート殻は、一部は捨石の代替品として流用し、多くは自走式破碎機を使用して破碎したうえで、RC-40 材とした。この材料は骨材としての規定を満たしていることを確認した上で、本堤の裏込工などに有効活用した。
