# 第2回名取川水系河川整備学識者懇談会 議事概要について

平成20年10月14日  
国土交通省 東北地方整備局

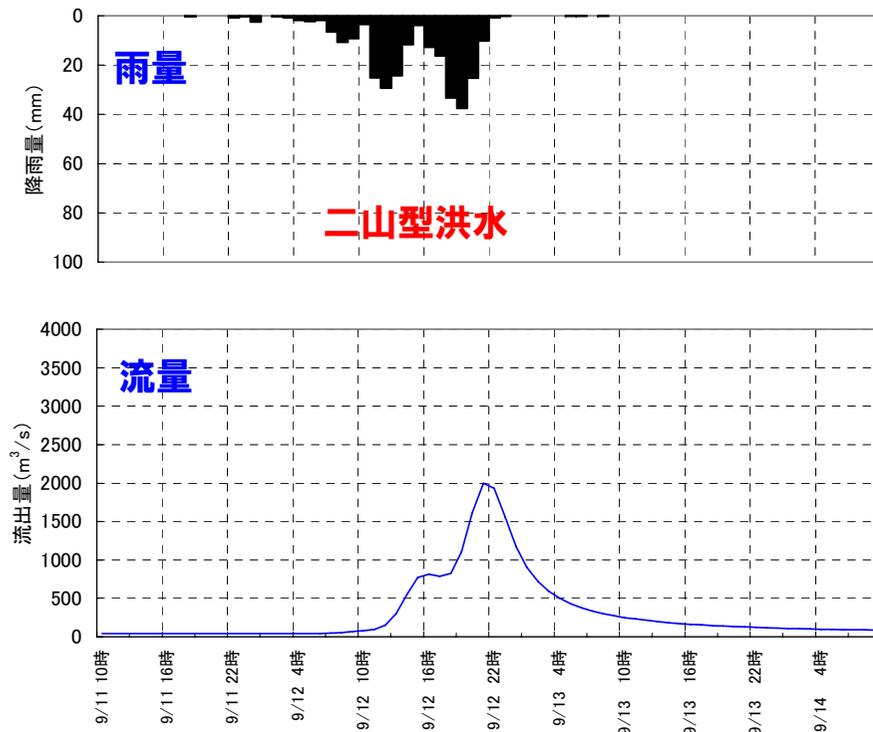
## ◆昭和19年9月洪水

- 2洪水ともに、基準点間での降雨波形の大きな違いはない（概ね同一の降雨波形）。
- 昭和19年9月洪水は、12日12時頃と12日19時頃に大きな降雨となる2山型の洪水と評価できる。
- 昭和25年8月洪水は、4日6時～7時頃に降雨量のピークが発生した、後方集中型の洪水と評価できる。

雨量	273mm/2日
最大降雨強度	37.6mm/hr
ピーク流出量	1,999m <sup>3</sup> /s

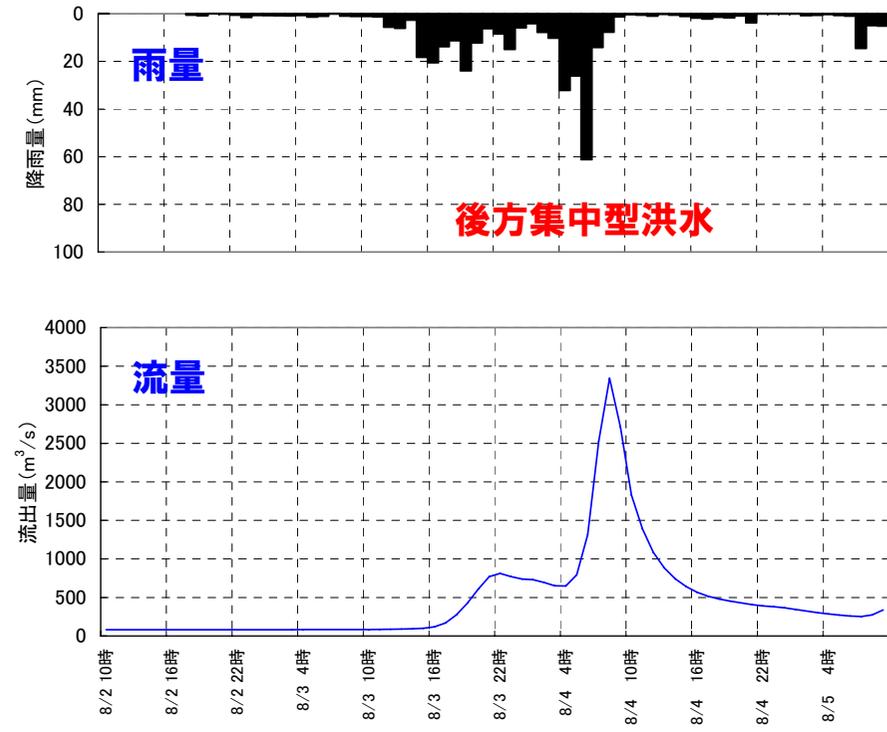
## ◆昭和25年8月洪水

雨量	362mm/2日
最大降雨強度	61.2mm/hr
ピーク流出量	3,344m <sup>3</sup> /s

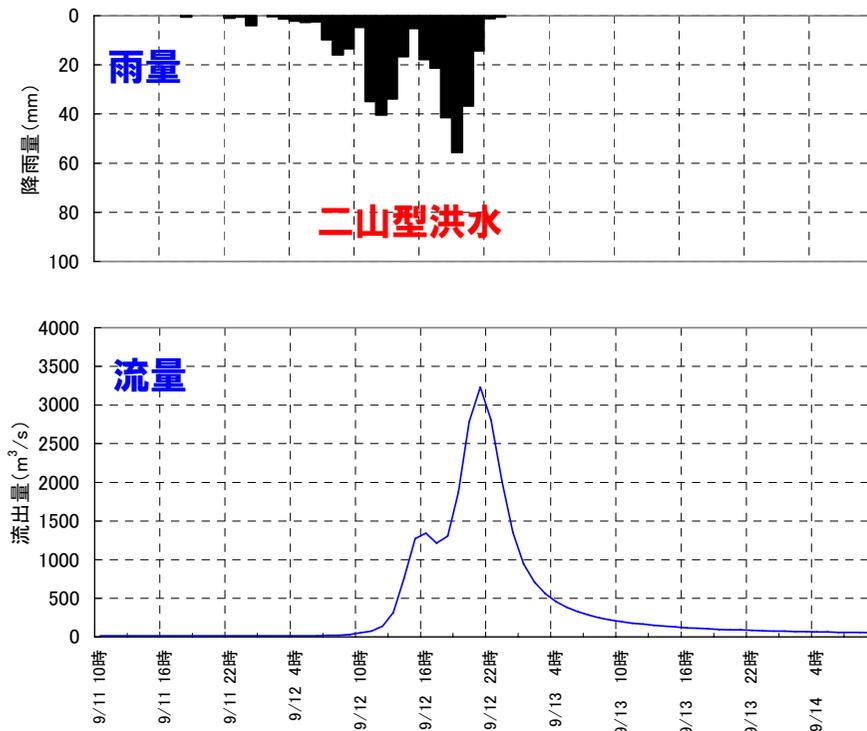
## ◆昭和19年9月洪水

- 2洪水ともに、基準点間での降雨波形の大きな違いはない（概ね同一の降雨波形）。
- 昭和19年9月洪水は、12日12時頃と12日19時頃に大きな降雨となる2山型の洪水と評価できる。
- 昭和25年8月洪水は、4日6時～7時頃に降雨量のピークが発生した、後方集中型の洪水と評価できる。

雨量	379mm/2日
最大降雨強度	55.6mm/h r
ピーク流出量	3,233m³/s

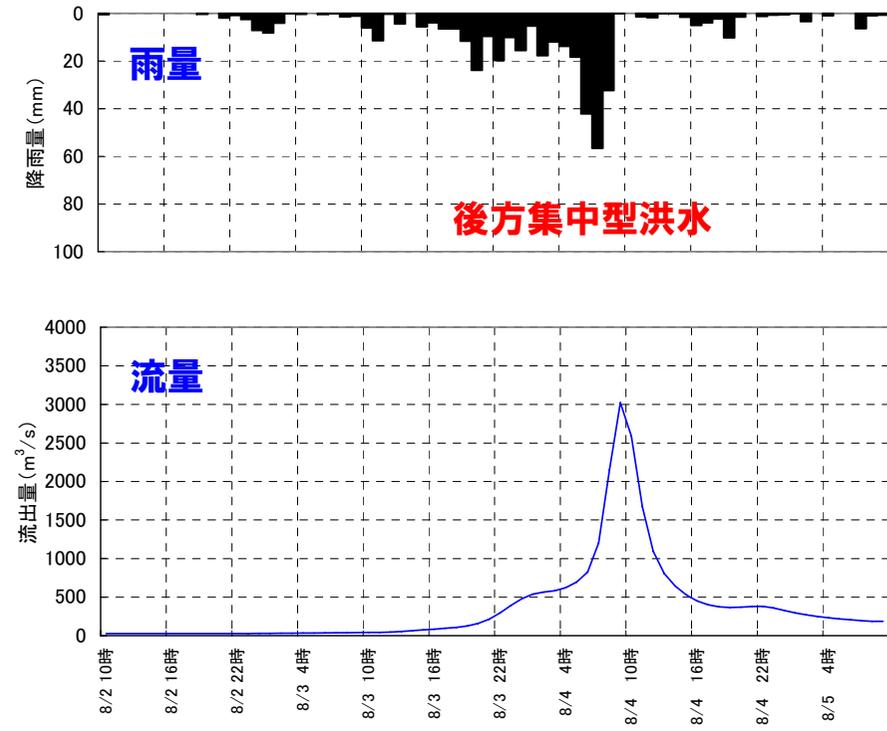
## ◆昭和25年8月洪水

雨量	377mm/2日
最大降雨強度	56.6mm/h r
ピーク流出量	3,023m³/s

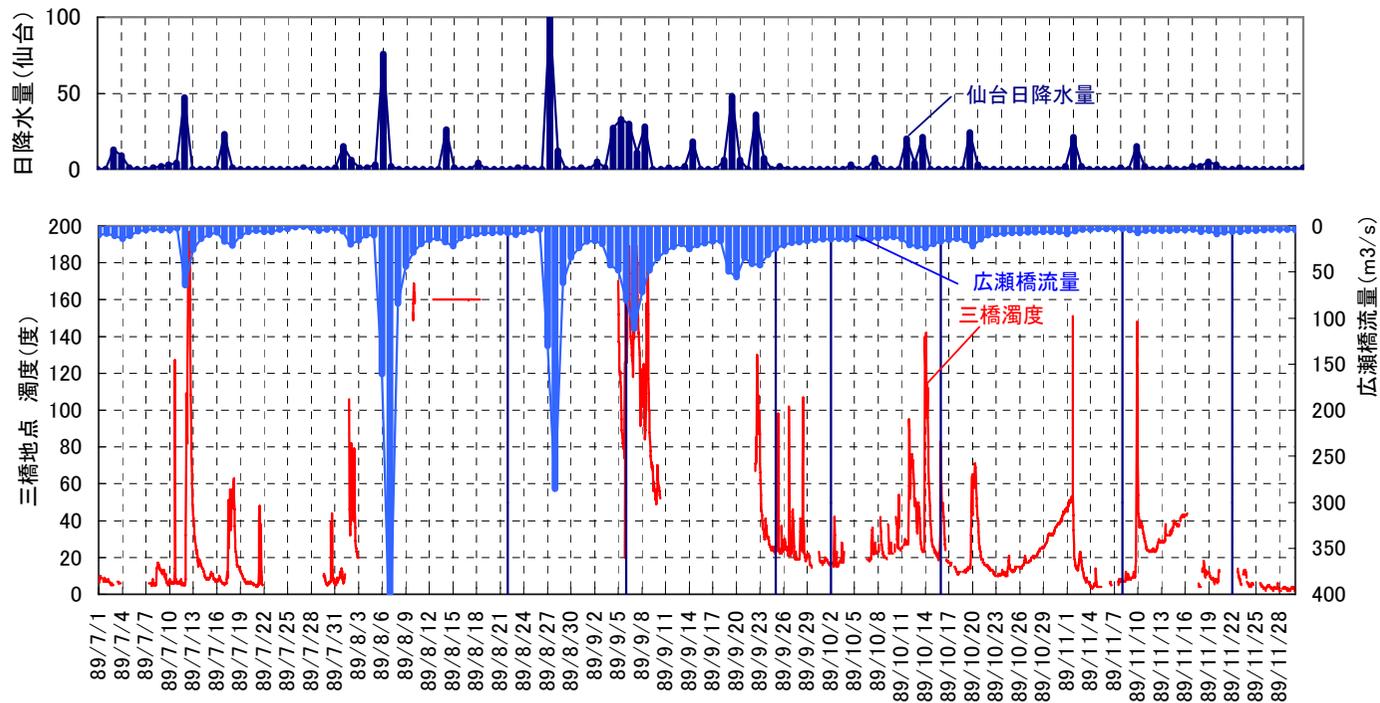
● 1989年の三橋地点(広瀬川)での濁水状況

・ 広瀬川では、1989年8月の出水後、約3ヶ月間、濁水が継続した

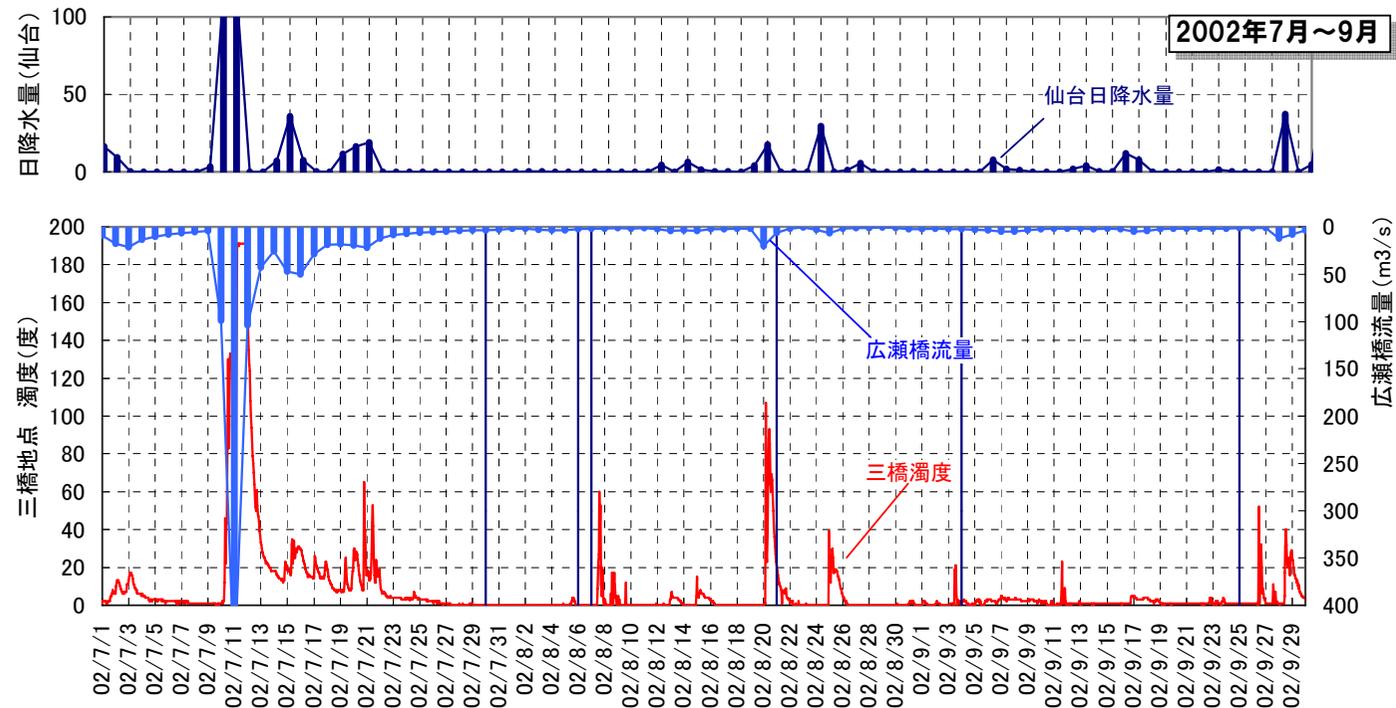
### ● 近年出水での三橋地点（広瀬川）での濁水状況

- ・ 近年も降雨継続時には10日間程度、濁度が10度以上継続することがあるが、降り終えてから2～3日で元に戻る事がほとんどである

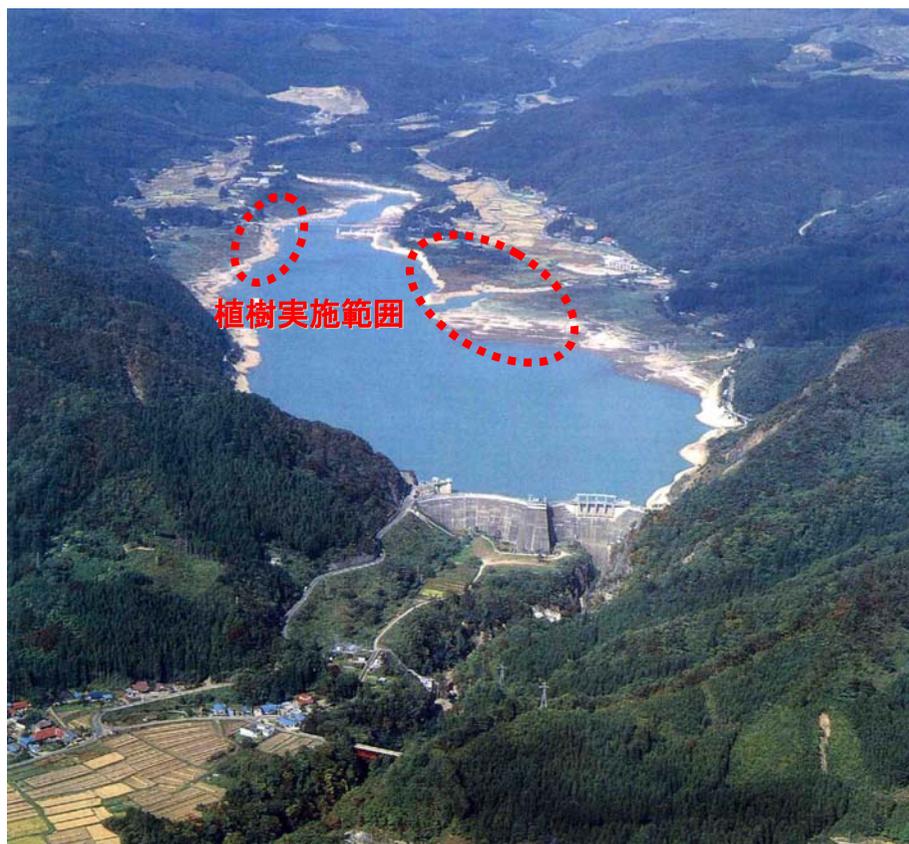
平成元年8月の出水では、大倉ダムの濁度が回復するまで5ヶ月程度を要した。平成14年7月洪水時には1ヶ月程度で回復している。
