名取川水系河川整備計画 〔大臣管理区間〕

～名取川水系河川整備計画について～

平成23年 11月 28日
国土交通省東北地方整備局

名取川水系河川整備計画(大臣管理区間)の主な変更項目

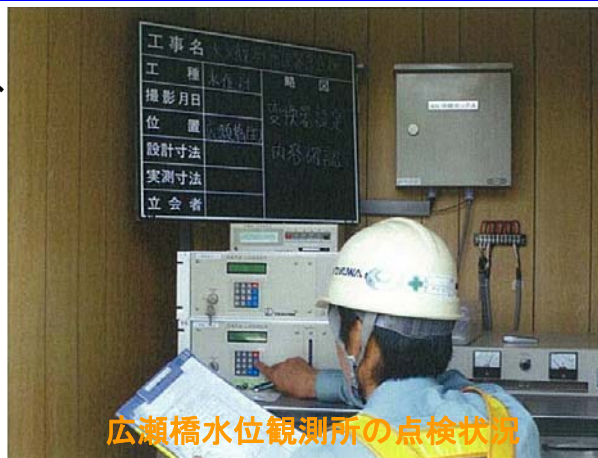
広瀬橋水位観測所の点検状況

対策：点検、老朽化した施設や機器の更新

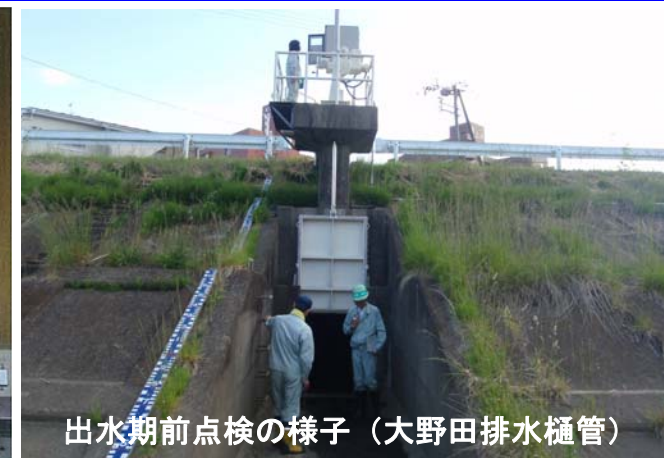
出水期前点検の様子（大野田排水樋管）

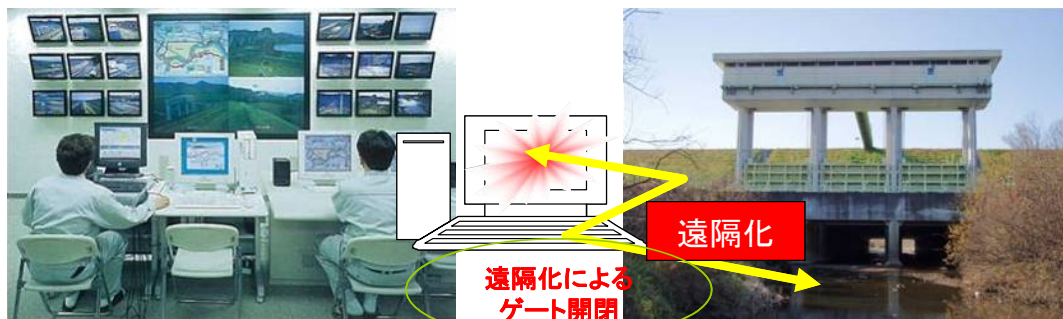
図 排水施設の集中管理・遠隔操作イメージ

遠隔操作・自動化設備の整備

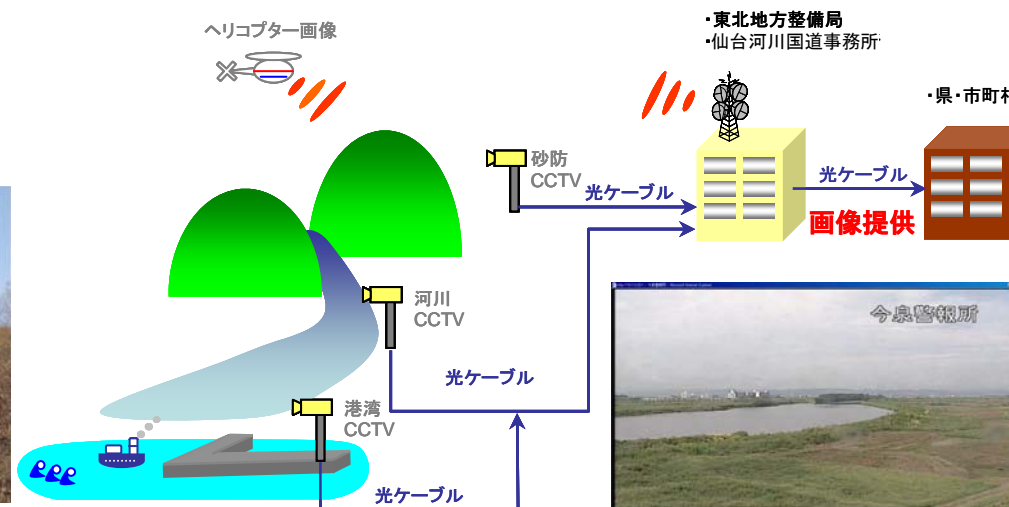
図 河川情報カメラによる監視・情報共有化イメージ

河川情報カメラ（CCTV）が、震災時に被災して機能を果たさない場合があった

河川情報カメラの施設配置や構造等について検討
