平成21年度河川水難事故防止策に関する担当者会議

## 兵庫県 都賀川の事故概要

※資料提供 : 兵庫県県土整備部土木局河川整備課

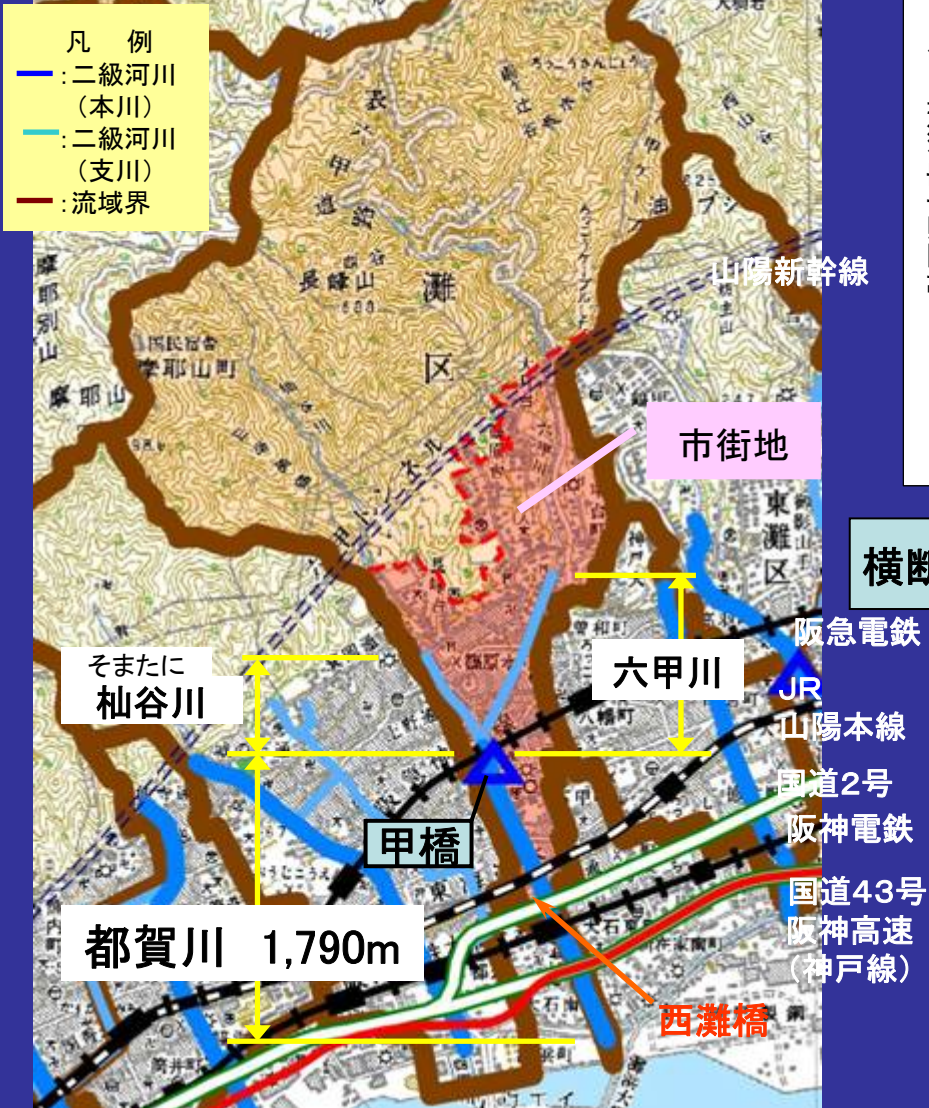
都賀川流域図

# 都賀川の概要

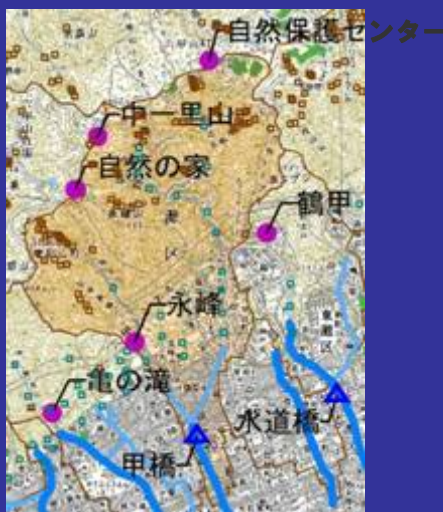
# 平成20年7月28日 都賀川甲橋水位と降雨量

都賀川流域周辺では14:30から15:00、特に永峰・鶴甲の14:40からの10分間に強い降雨

甲橋水位局では降雨とほぼ同時の14:40から14:50の10分間で水位が1.34m急上昇

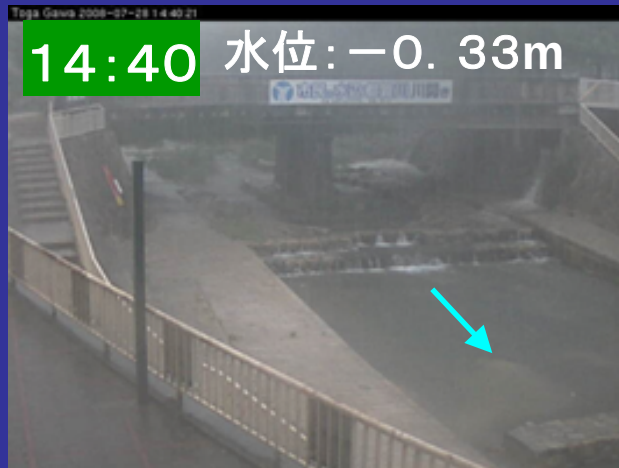
# 都賀川甲橋 水位上昇状況

※神戸市モニタリングカメラ画像
