# あぶたんつうしん

145号

## 「キツネ穴」発見!

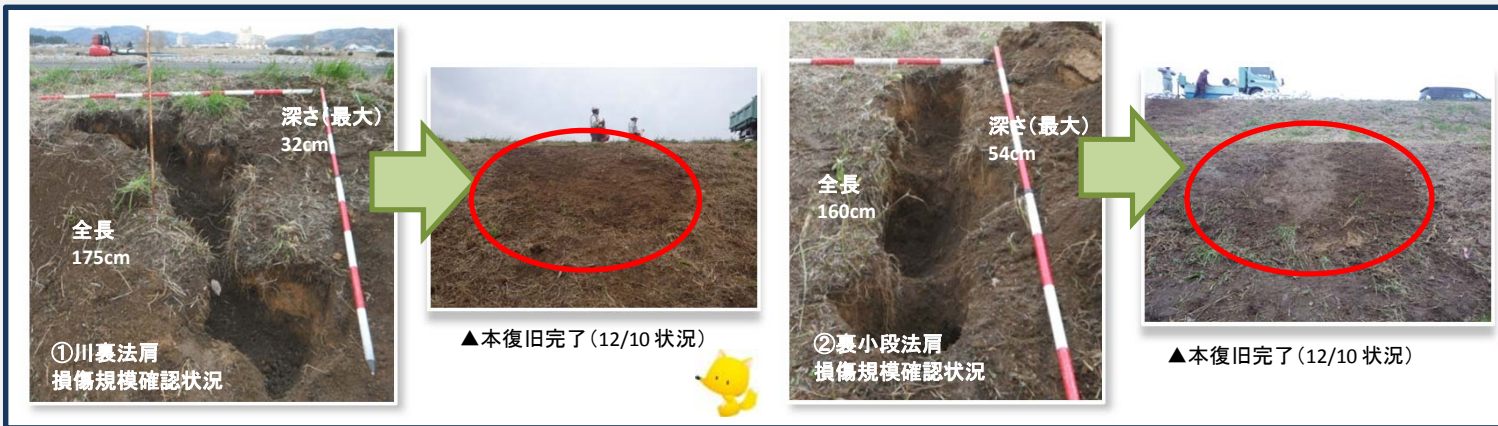
12月8日に学識経験者の宮城教育大学 齊藤教授(河川水辺の国勢調査アドバイザー)と合同現地調査をした結果、穴を掘った動物は「キツネ」であることが判明しました。付近に糞も確認され休息場所として利用しようとしたものと結論付けられました。

岩沼出張所では、このような堤防の損傷により、洪水時に堤防の決壊などに至らないよう早急な埋め戻しを行い、自治体や行政機関と連携し継続的な河川巡視に努めて参ります。
