最上川中流災害復旧事業が完了しました

～令和2年7月豪雨の治水対策～

新庄河川事務所

災害復旧状況<大蔵村 清水地区>

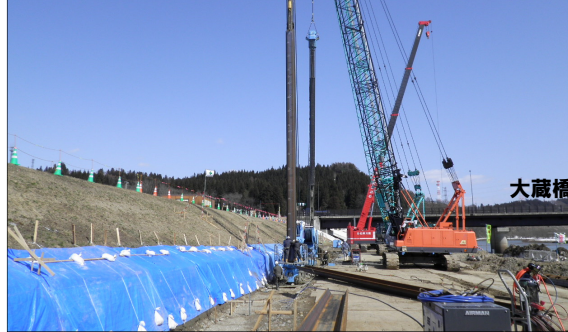
工事中

河川水の浸透による堤防決壊を防ぐため「浸透対策」を実施

<遮水矢板の打込み>

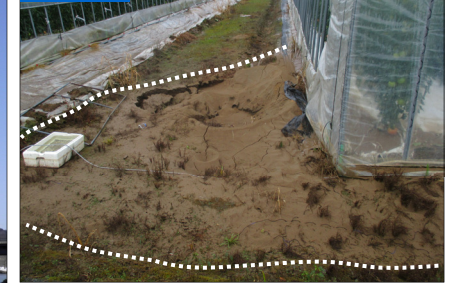
被災状況

<漏水による噴砂痕>

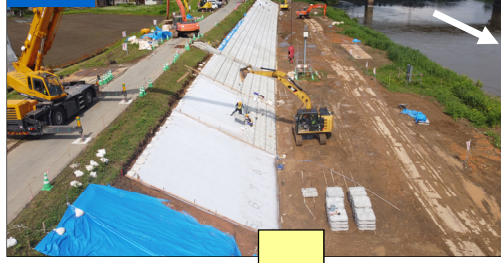
工事中

<護岸ブロック張り>
