令和2年7月豪雨における被害の概要

山形県

令和2年9月15日

最上川上流・中流・下流（合同）
大規模氾濫時減災対策協議会 資料

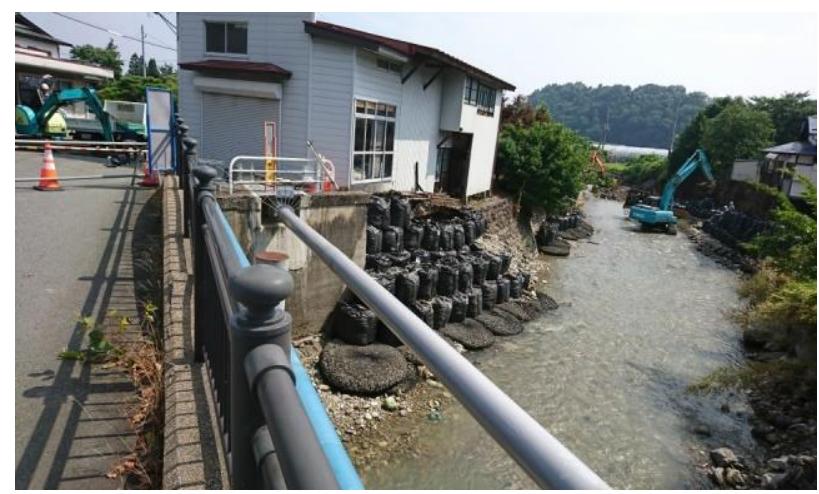
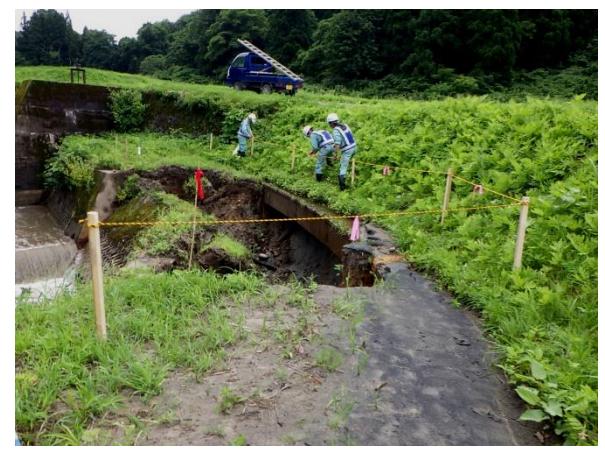
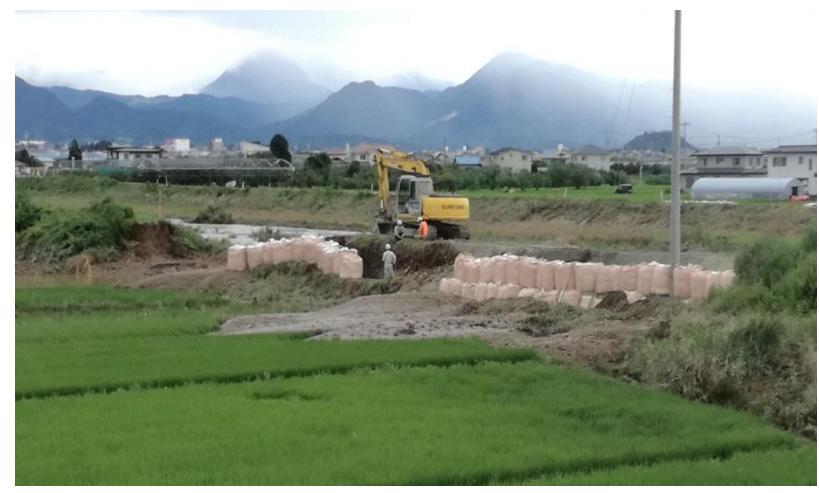
応急対応実施状況

4 応急対応の実施状況
・河川施設被害発生箇所のうち、緊急に対応が必要と判断した75か所※について、9月9日までに大型土のうの設置などの応急復旧工事が完了
・その他のか所では、安全対策としてバリケードやトラロープを設置し被災か所を明示
・8月補正予算を編成し、引き続き河道の堆積土砂、流木の撤去等を実施中

※応急復旧工事実施箇所
・家屋被害が発生又はその恐れがあるか所
・堤防の決壊や損傷、河道の著しい埋塞により次の出水ではん濫が発生するおそれのあるか所

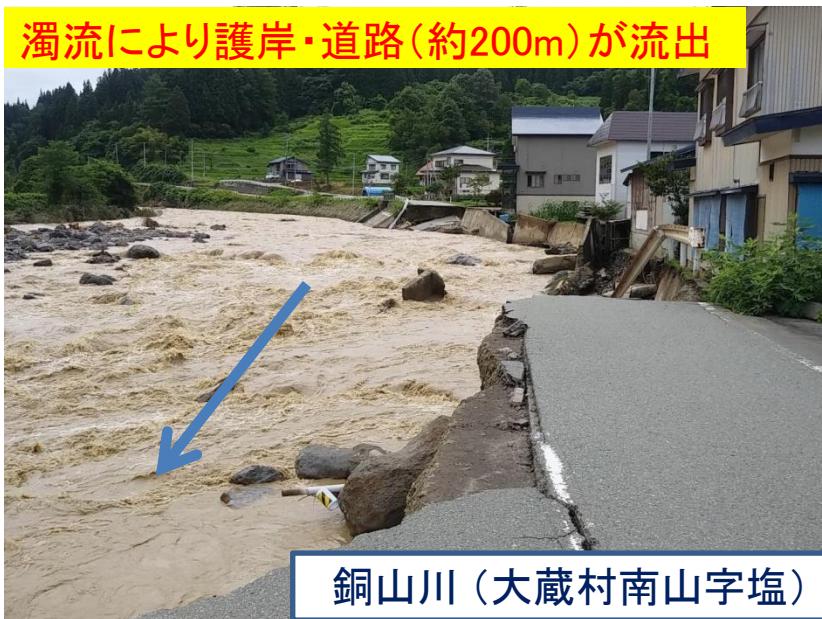
濁流により護岸・道路(約200m)が流出

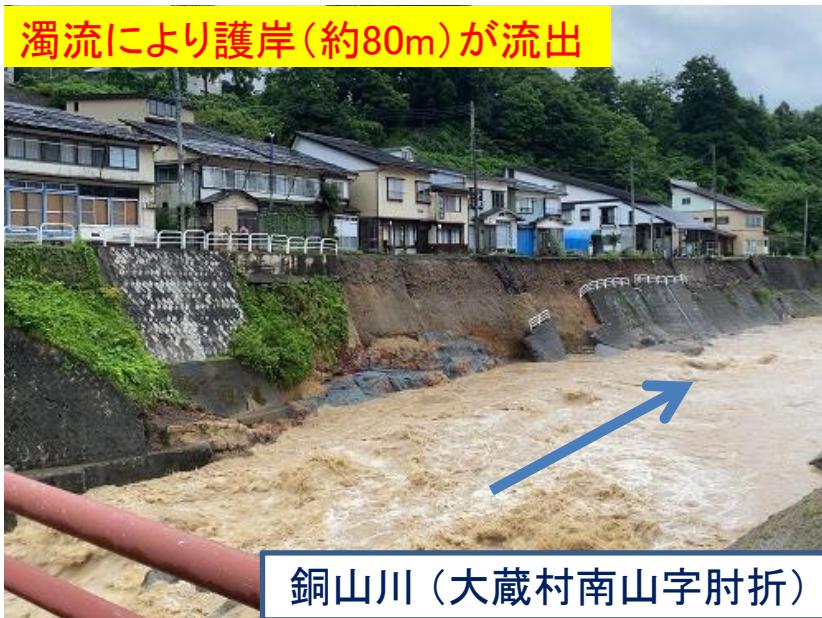
濁流により護岸(約80m)が流出

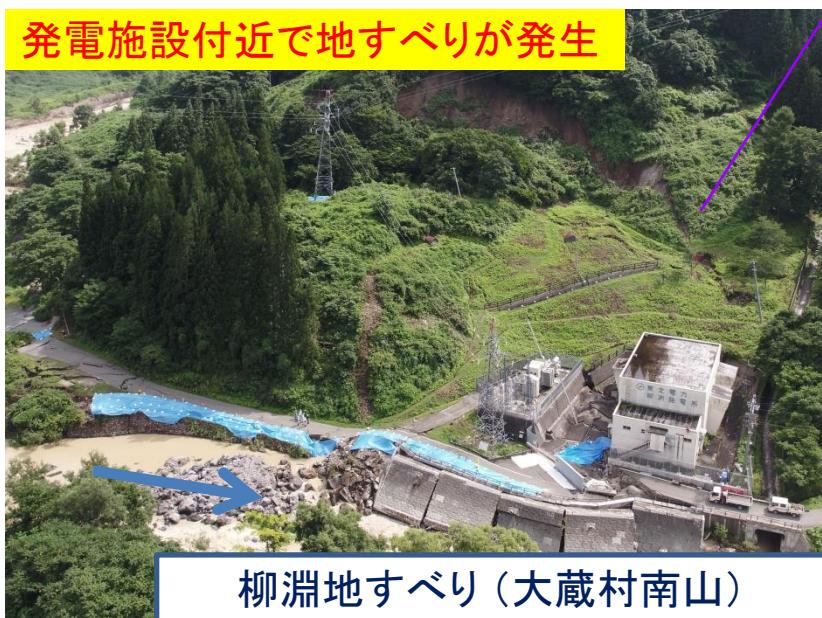
発電施設付近で地すべりが発生

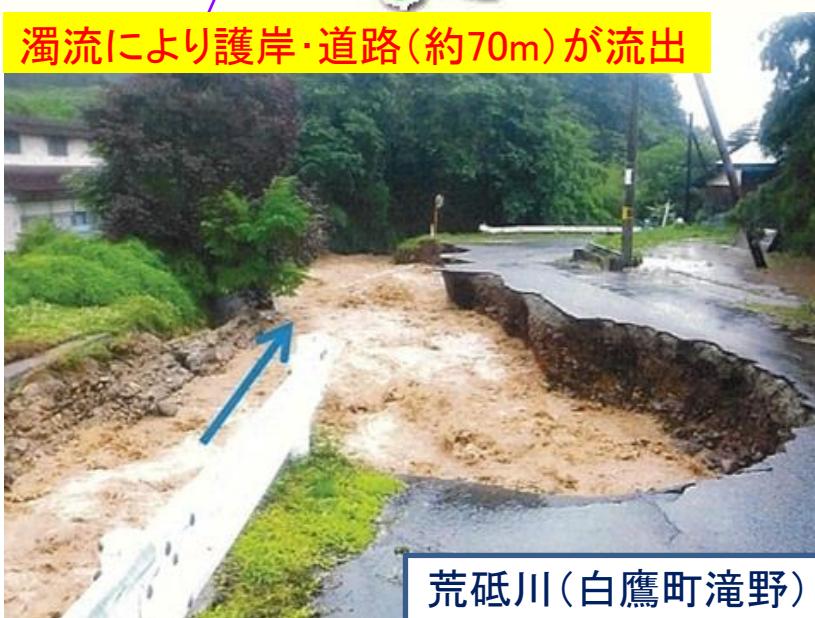
濁流により護岸・道路(約70m)が流出

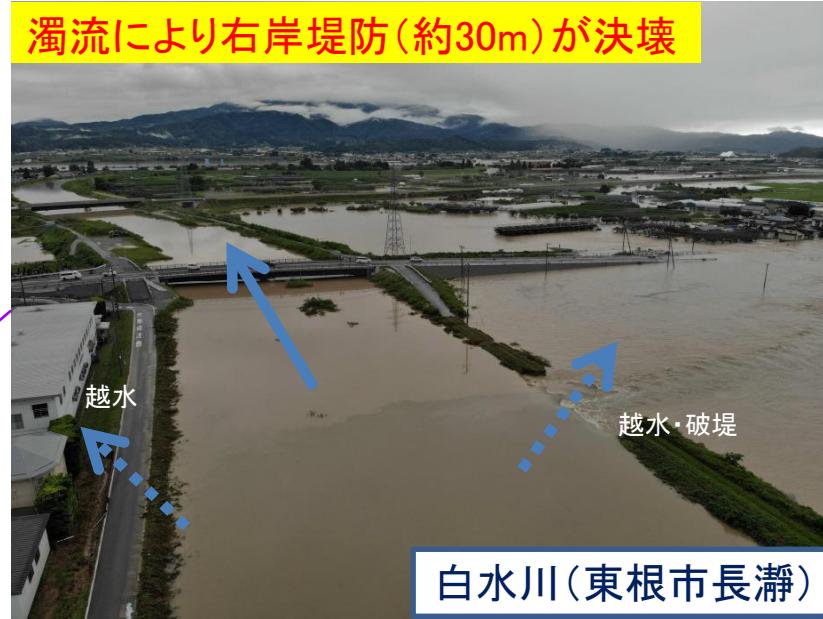
濁流により右岸堤防(約30m)が決壊

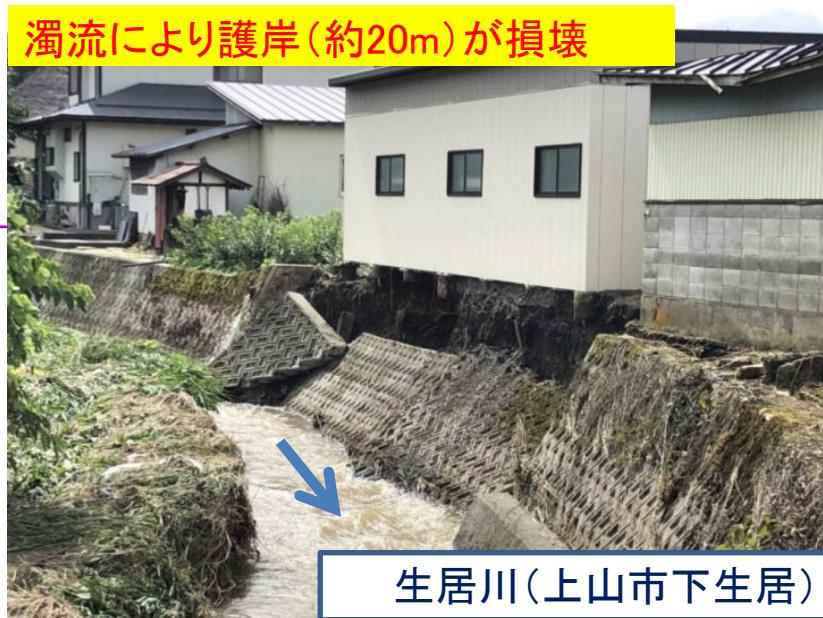
濁流により護岸(約20m)が損壊

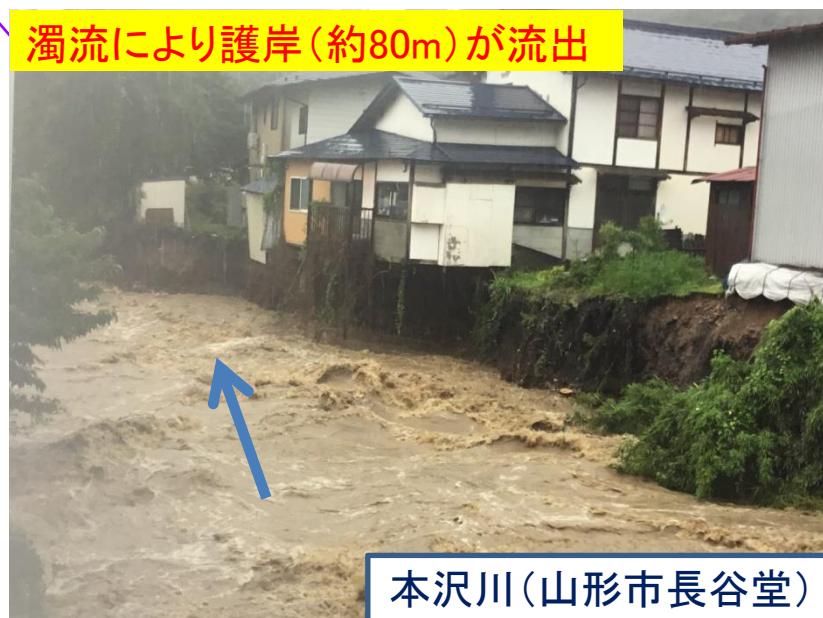
濁流により護岸(約80m)が流出

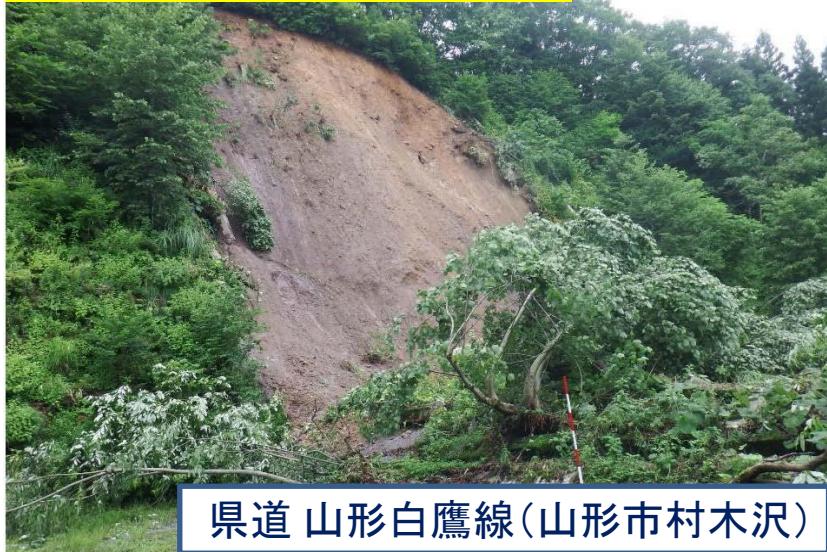
県道 山形白鷹線(山形市村木沢)

道路法面が約40mに渡り崩落

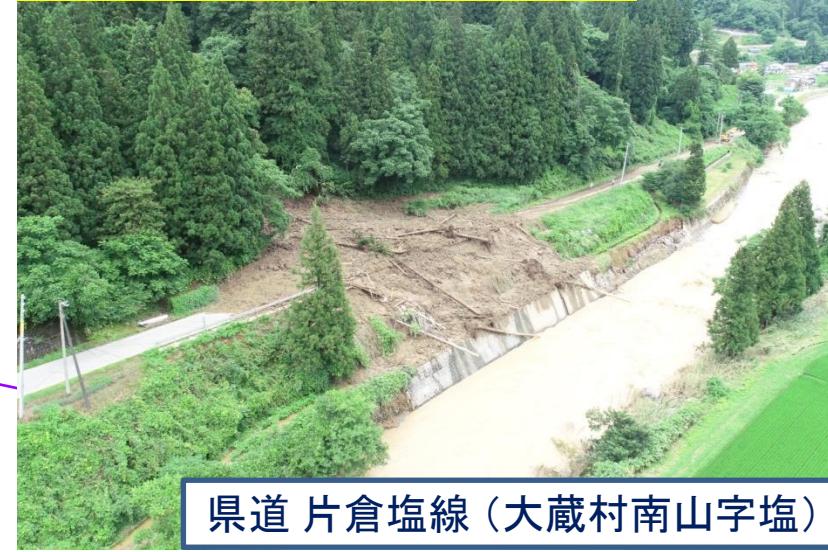
県道 片倉塩線(大蔵村南山字塩)

道路法面から大量の土砂が流入

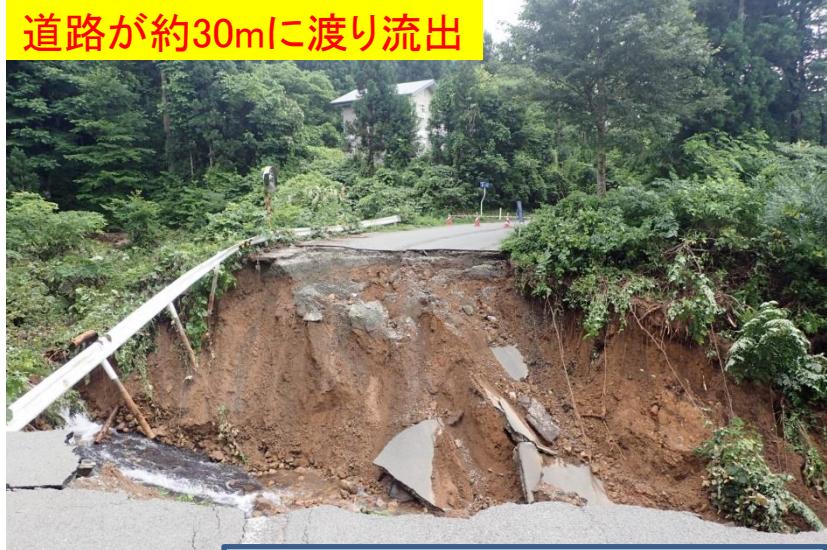
県道 山形白鷹線(山辺町畑谷)

道路が約30mに渡り流出

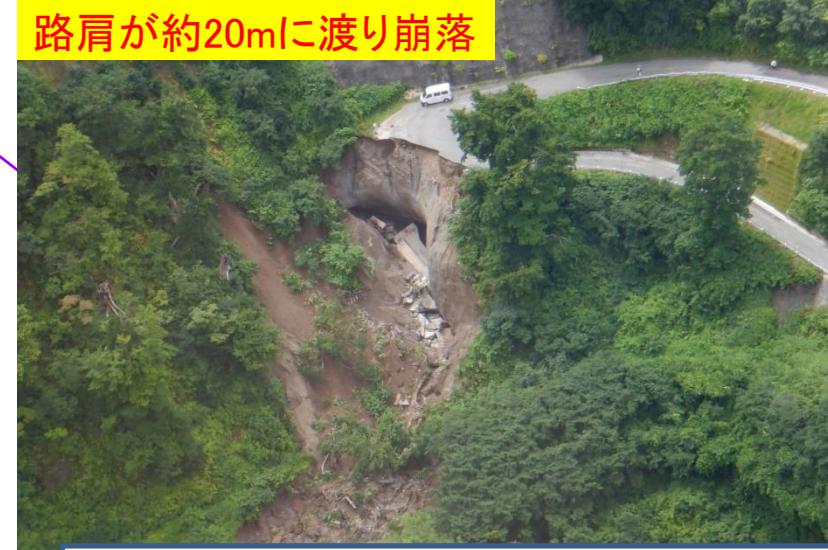
県道 戸沢大蔵線(大蔵村南山字深沢野)

路肩が約20mに渡り崩落

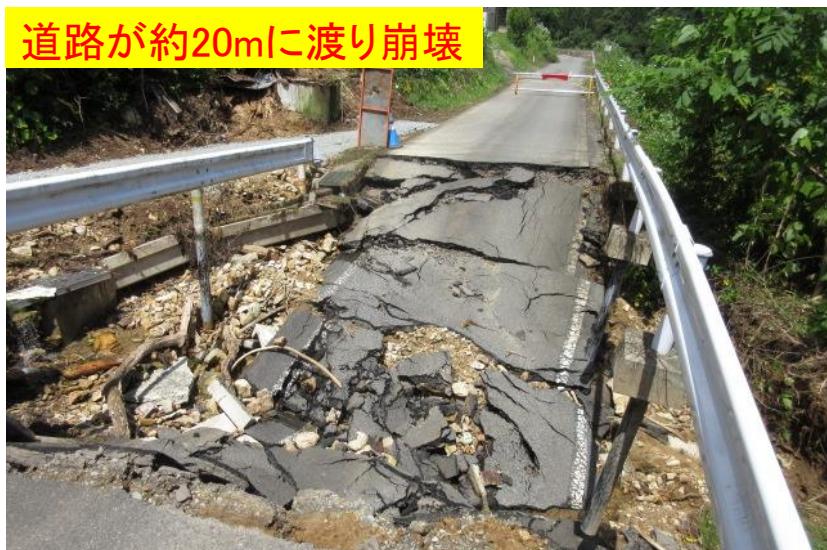
県道 長井大江線(白鷹町高岡)

道路が約20mに渡り崩壊

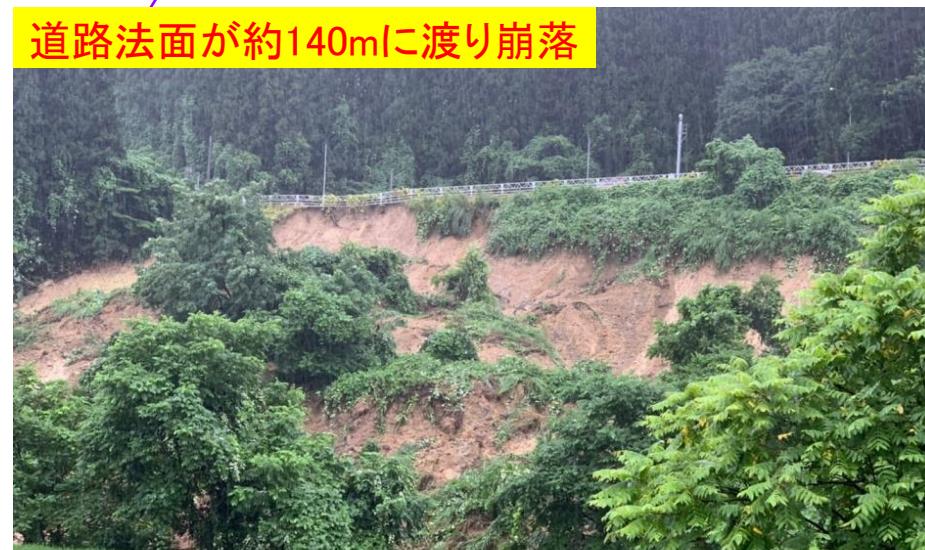
国道 348号(白鷹町滝野)

道路法面が約140mに渡り崩落

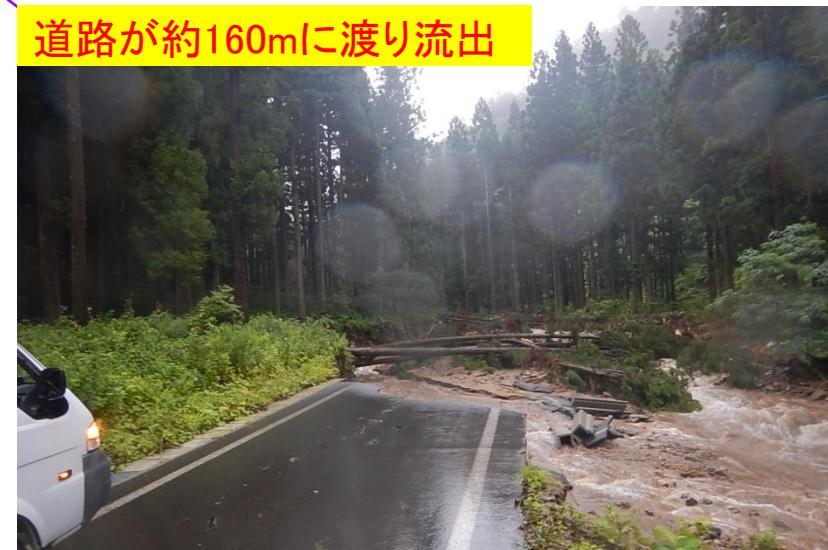
県道 米沢南陽白鷹線(南陽市漆山)

道路が約160mに渡り流出

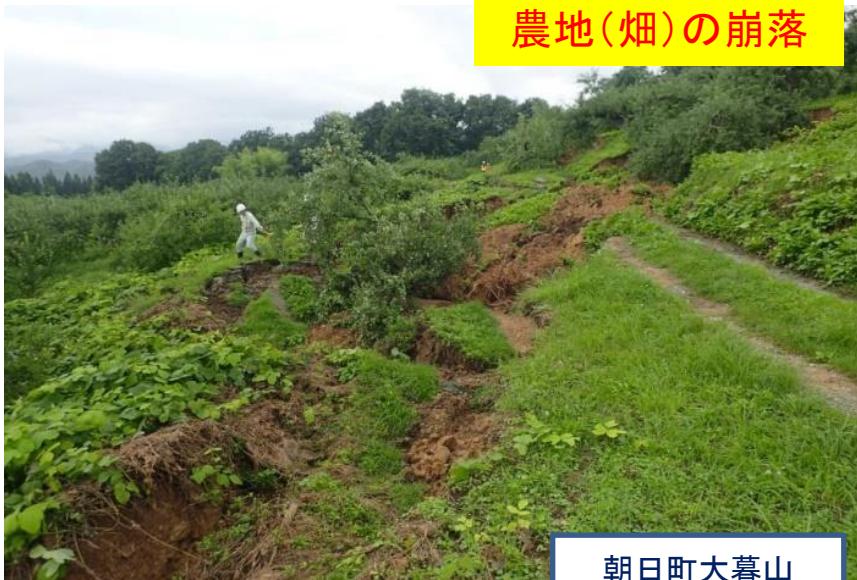
朝日町大暮山

農地(畑)の崩落

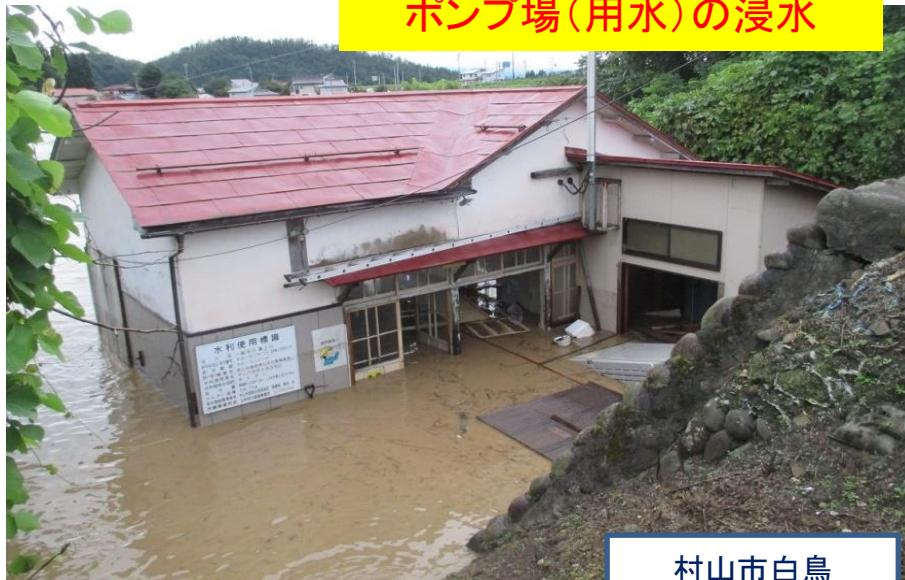
村山市白鳥

ポンプ場(用水)の浸水

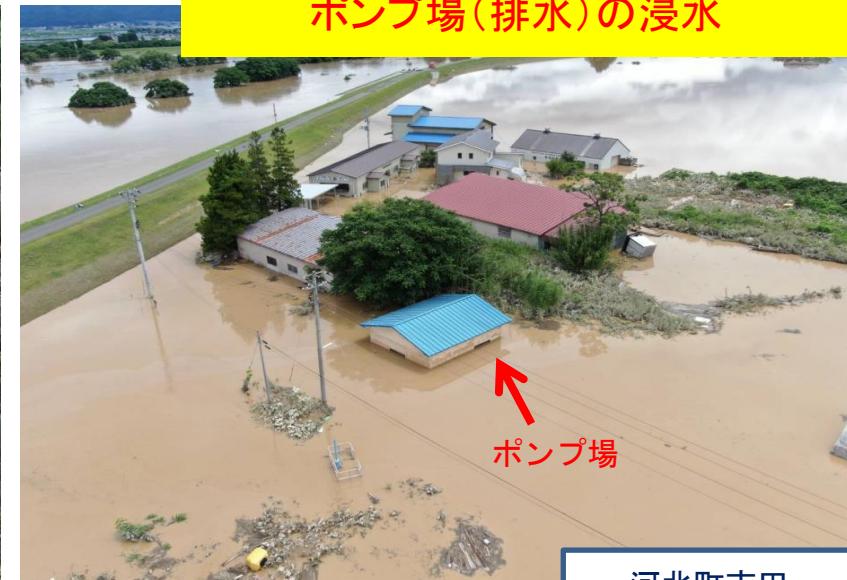
河北町吉田

ポンプ場(排水)の浸水

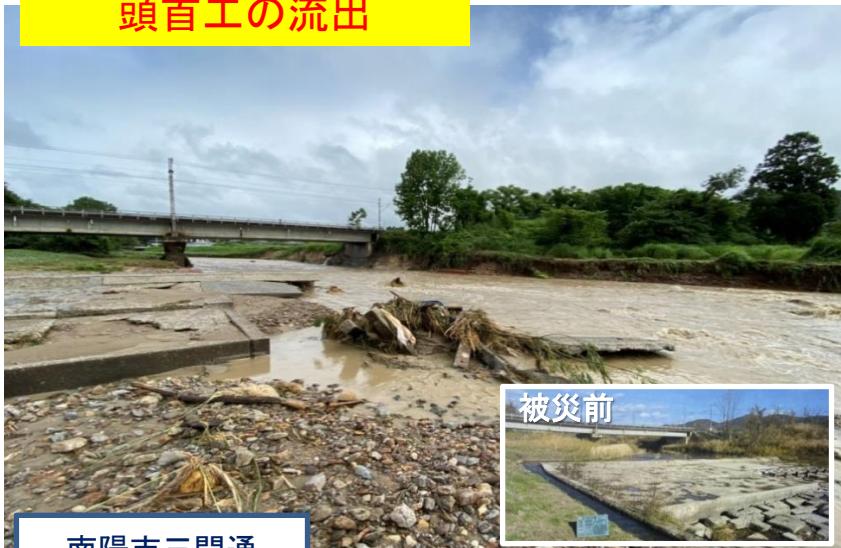
南陽市三間通

頭首工の流出

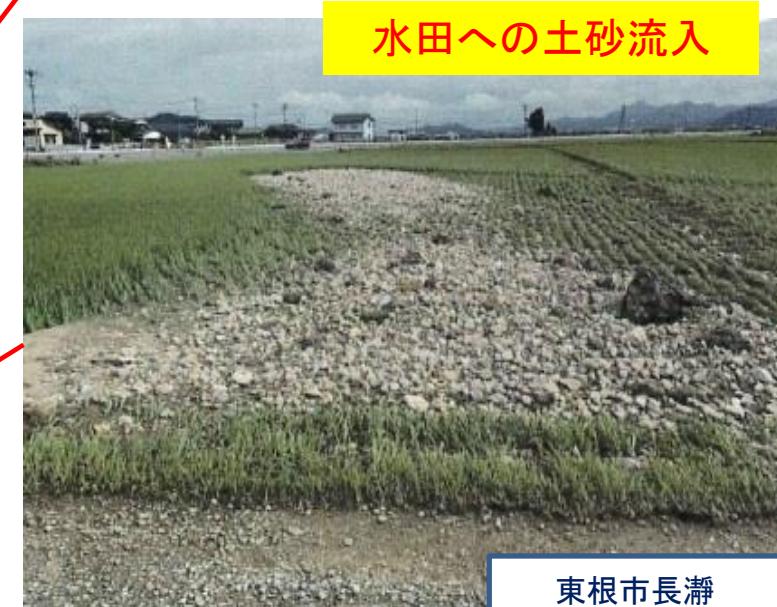
東根市長瀬

水田への土砂流入

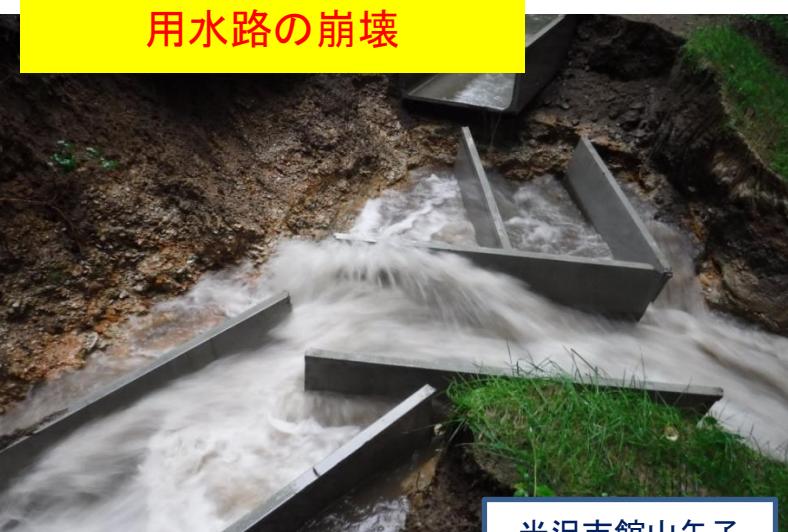
米沢市館山矢子

用水路の崩壊

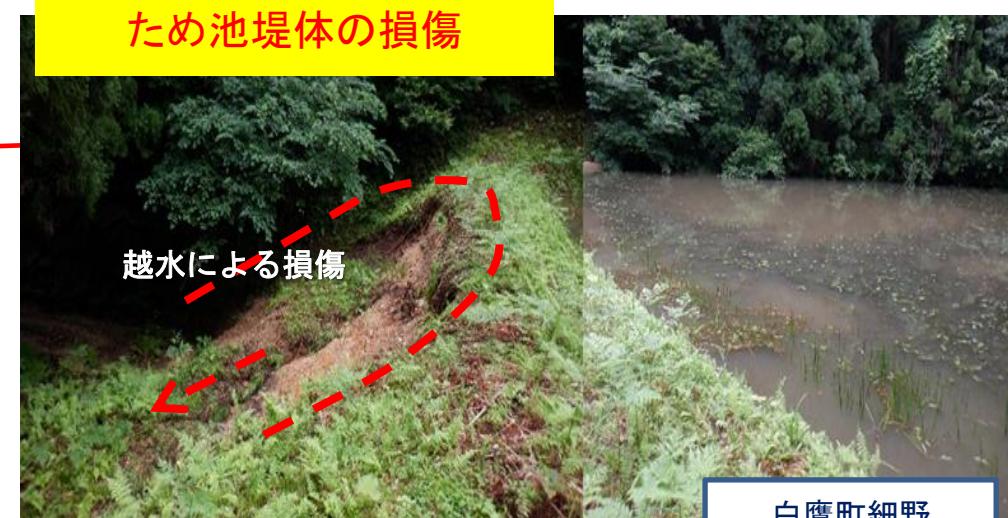
白鷹町細野

ため池堤体の損傷

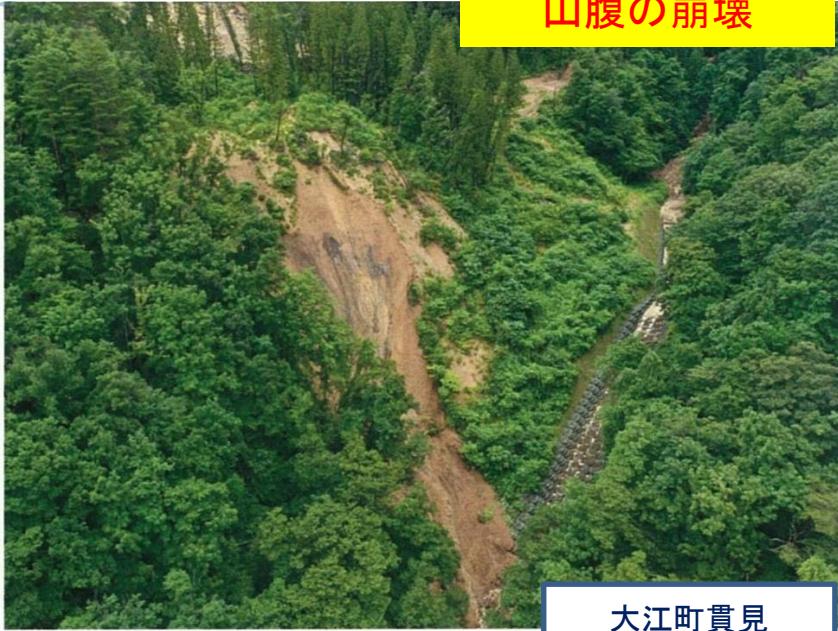
大江町貫見

山腹の崩壊

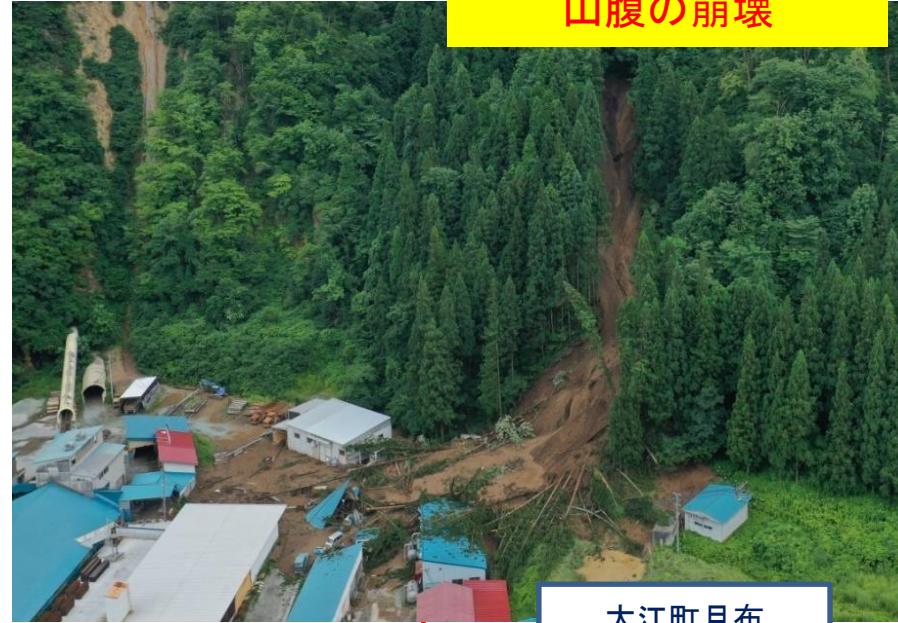
大江町月布

山腹の崩壊

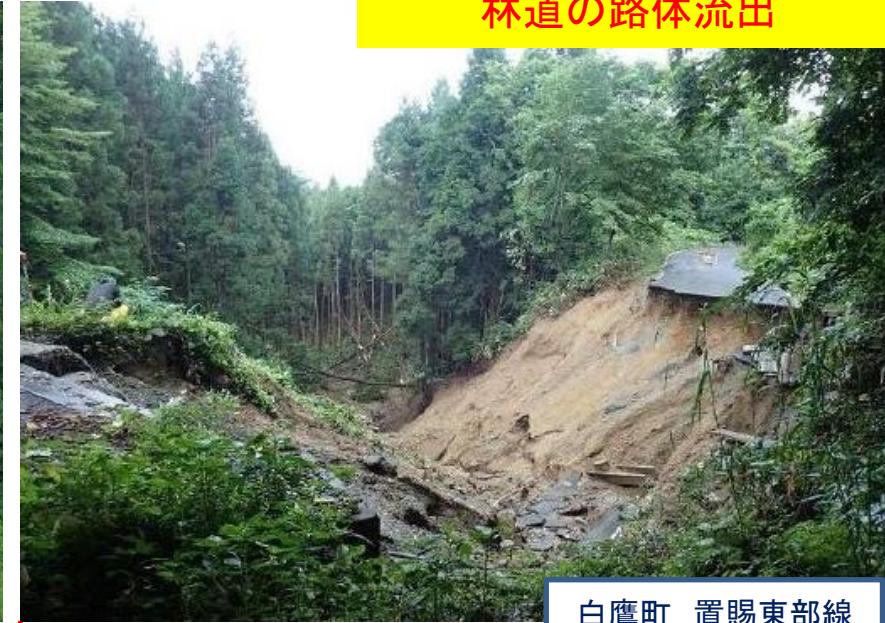
白鷹町 置賜東部線

林道の路体流出

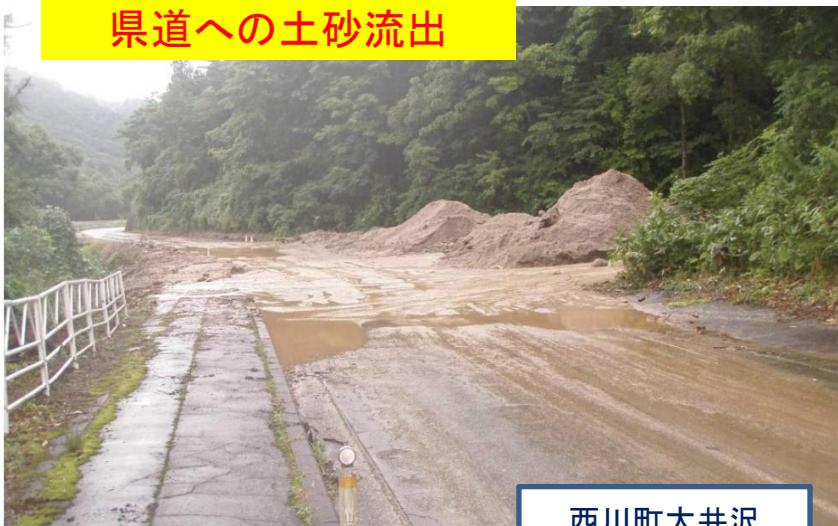
西川町大井沢

県道への土砂流出

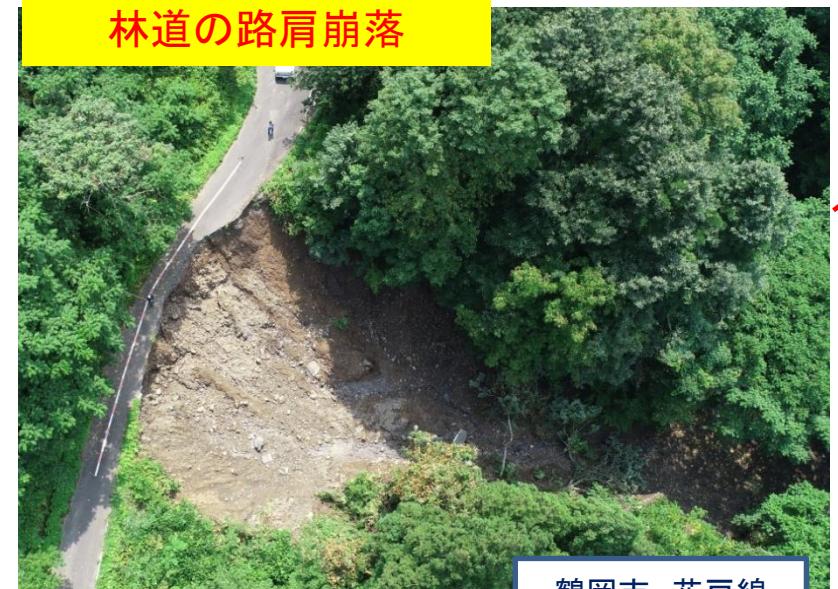
鶴岡市 花戸線

林道の路肩崩落

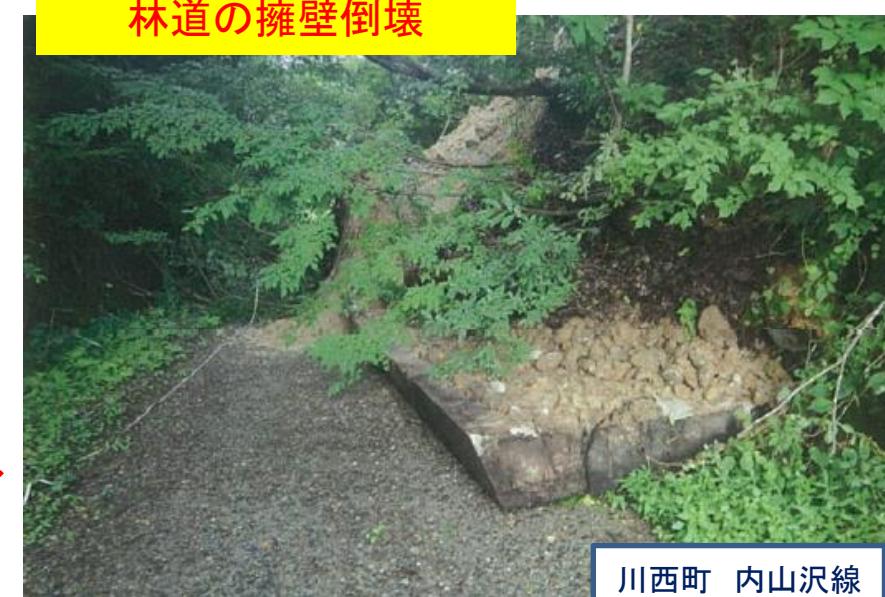
川西町 内山沢線

林道の擁壁倒壊

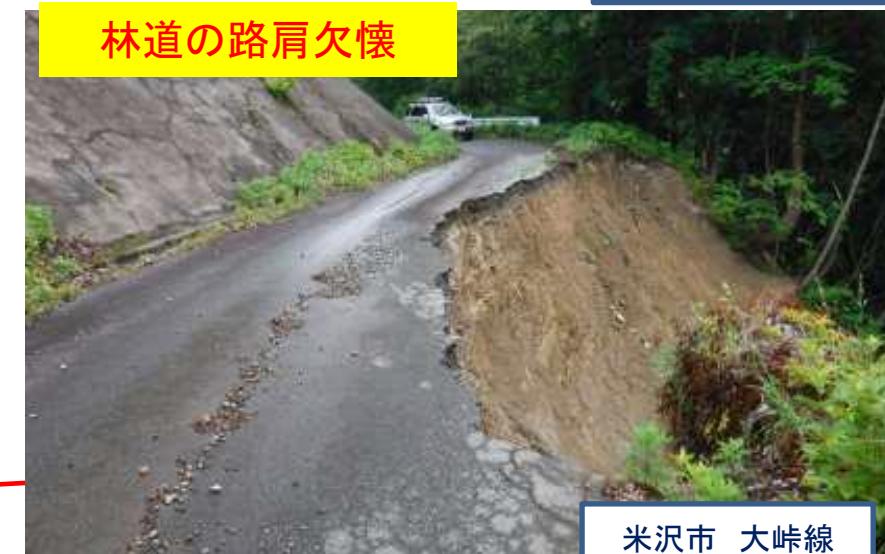
米沢市 大峠線

林道の路肩欠懐
