# 平根排水トンネル

建設省 東北地方建設局

## 平根地すべりの概要

## 平根排水トンネルの目的

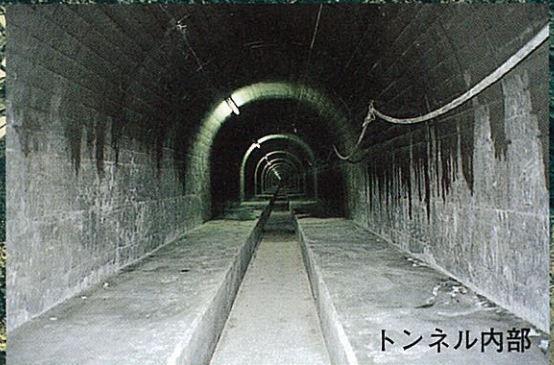
## 平根排水トンネル模式図

平根排水トンネルは、昭和60年度の「平根地すべり対策検討委員会」において、その位置及び形状が決定されている。これは、当地区における地すべり対策工が地下水排除による工法に適しており、その工法として、トンネルが妥当であること。また、地下水等高線、トレーサー結果等より、水の溜りの部分及び冠頭部から水を抜くことが効果的であること等によっている。

項目	内容
掘削方法	機械掘削
覆工方法	NATM工法
Aライン延長	621.9m
Bライン延長	524.2m
試錐座箇所数	7箇所

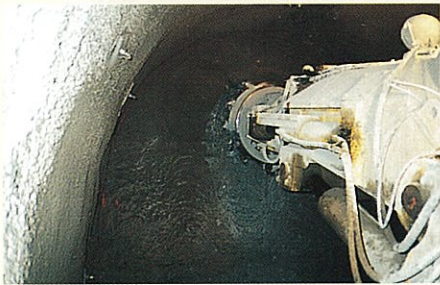
トンネル掘削状況

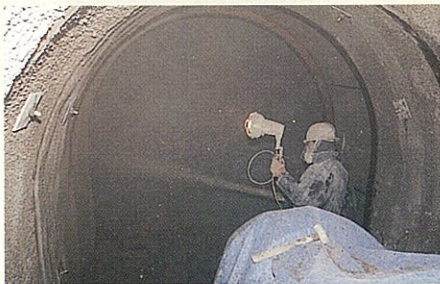
吹付状況

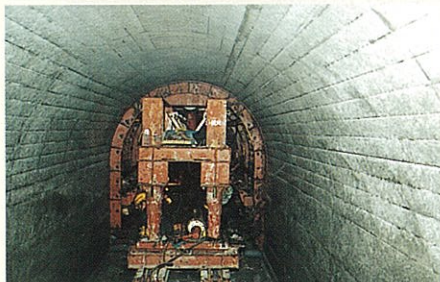
コンクリート打設状況

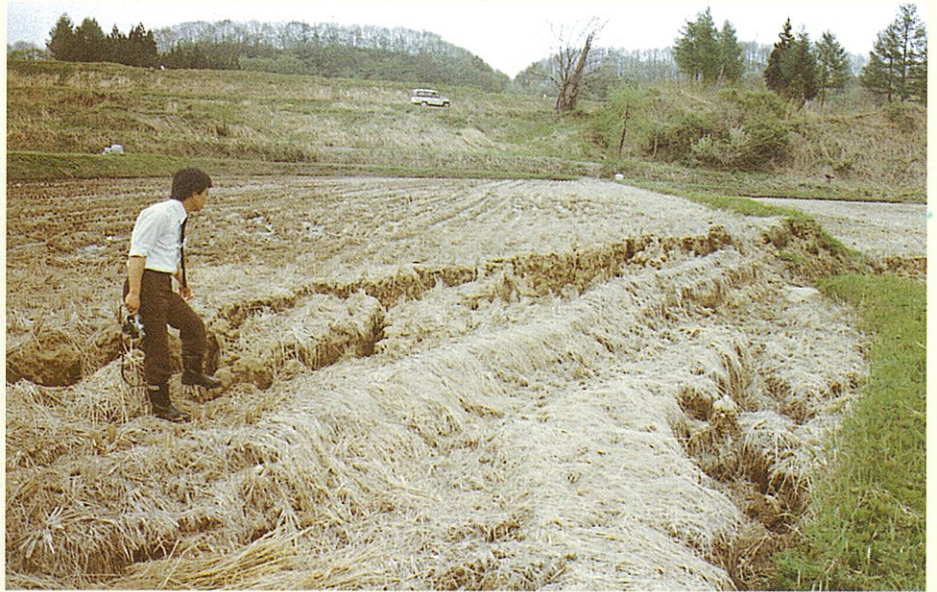
平根地すべり被災状況(昭和53年)

年度	被害状況
明治32年融雪期	地域全体の田畑に2~3mの移動
昭和13年融雪期	水平約2m程度の大移動
昭和19年融雪期	水平1.3m程度の大移動…水田10ha、畑5ha、人家3戸に被害
昭和20年融雪期	北ブロック墓地南側に北東から南西に亀裂
昭和30年融雪期	昭和19年と同程度の移動(被害程度不明療)
昭和32年融雪期	かなり大きな移動。小被害の田畑を入れて50haの変動。県道に亀裂段差
昭和39年6月	新潟地震によって発生。これを機に建設省直轄調査地
昭和45年融雪期	中央ブロック末端部…巾200m長さ500m、これを機に46年度より建設省直轄施工
昭和49年融雪期	中央ブロック頭部…家屋と県道に被害、頭部引張亀裂は1ヶ月の間に徐々に後退
昭和54年融雪期	葉ノ木沢を挟んで亀裂発生
昭和57年融雪期	南ブロック末端小ブロック変動多い為、指定区域拡大

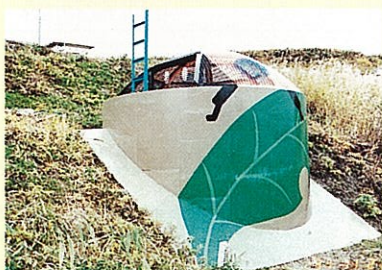
集水井

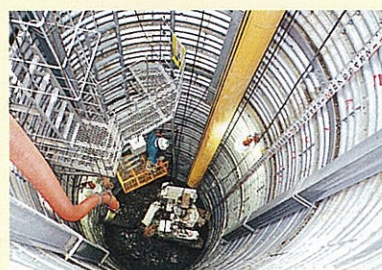
集水井工(ロボット掘削)

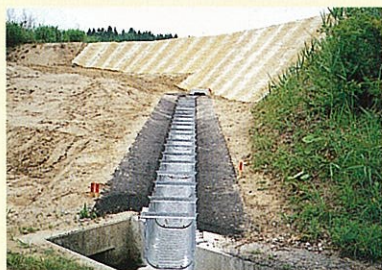
明暗渠工
