第 26 回
現場技術者による
「安全施工技術」研究発表会

論文集

新庄河川事務所事故防止対策委員会
新庄河川事務所安全対策協議会

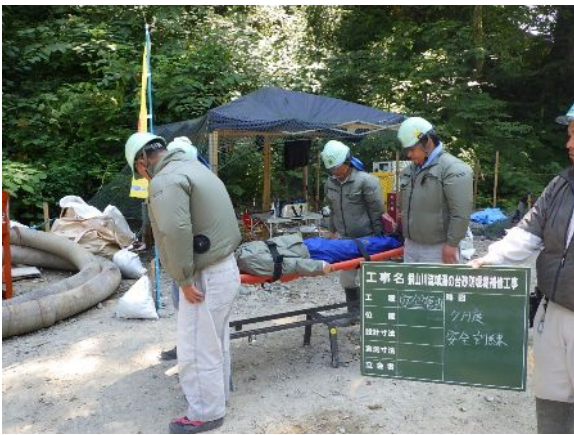
・担架ベンチ

本工事では、7月から9月下旬にかけて熱中症対策を万全にする必要があると考え、全国的に熱中症による死傷者の数が年々増加の傾向にあり、より一層の対策を執る必要があると感じNETISに登録されている熱中症対策ウォッチと空調服を各作業員に配布し、現場休憩所には熱中対策応急キットと担架ベンチを設置しました。また、万が一作業員が熱中症になった場合を想定し、現場休憩所に設置してある熱中対策応急キットと担架ベンチの使用方法や熱中症初期症状判断基準を安全訓練で説明を行い、熱中症者の迅速な処置、対応を行えるようにしました。

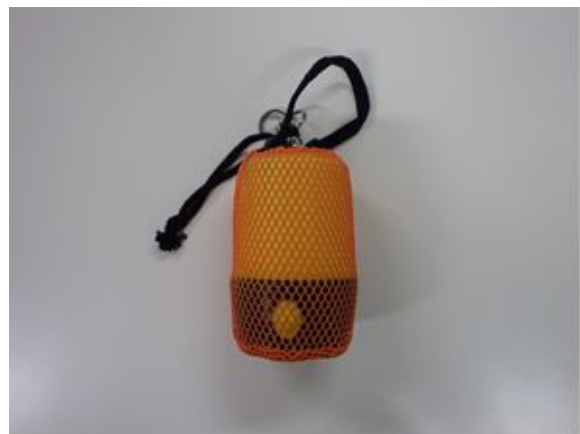
・吊り荷警報器

本工事において、擁壁護岸工、根固め工は吊り作業がメインの施工となることから合図者は、吊り荷を安全に誘導する為、周囲に声を掛けるなどし注意喚起を行います。作業時に発生する機械音により、合図者の声が聞こえず、吊り荷の接近に気付くのが遅くなり、吊り荷との挟まれや接触により重大災害につながる恐れがあります。その為、クレーンによる吊り荷作業では玉掛け警報機を付けることにしました。ボタン1つで最大約90デシベルの音量(近くで鳴らすとほぼ会話が聞こえない程の音)で注意喚起を行い、「聞こえない、気付かない」は解消され、作業員全員が音で吊り荷の接近を事前に把握することができ、吊り荷の直下への立ち入りと接触事故を防止することが出来ました。

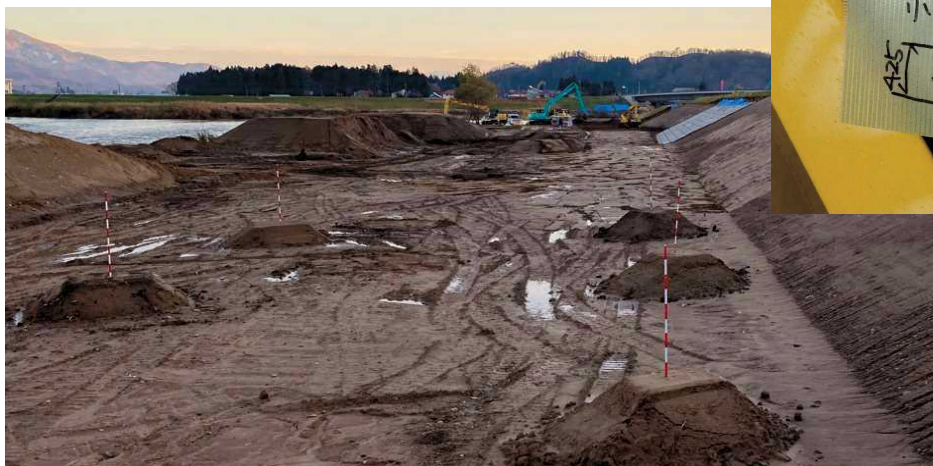
高水敷土砂敷均し前

高水敷土砂敷均しでは、ICTのブルドーザーではないため、あらかじめマシンガイダンスのバックホウにて、土砂をポイント的に盛土しそこにポールを刺してその高さになるようブルドーザーにて敷き均しを行った。

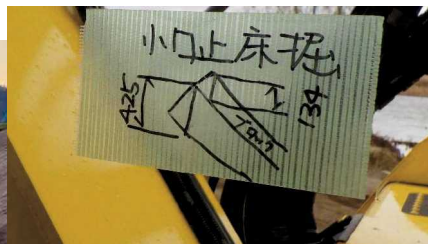
小口止オフセット寸法

法勾配2割の面が切土作業・盛土作業と複数工種にある。大型ブロック床付面は作成してあるので、機械のタブレット端末内でオフセット機能を使用し小口止床掘・覆土の施工を行った。

注意事項は情報があくまで、直高のオフセットになるので、小口止であれば単に500mmをオフセット入力すればよいものではない。

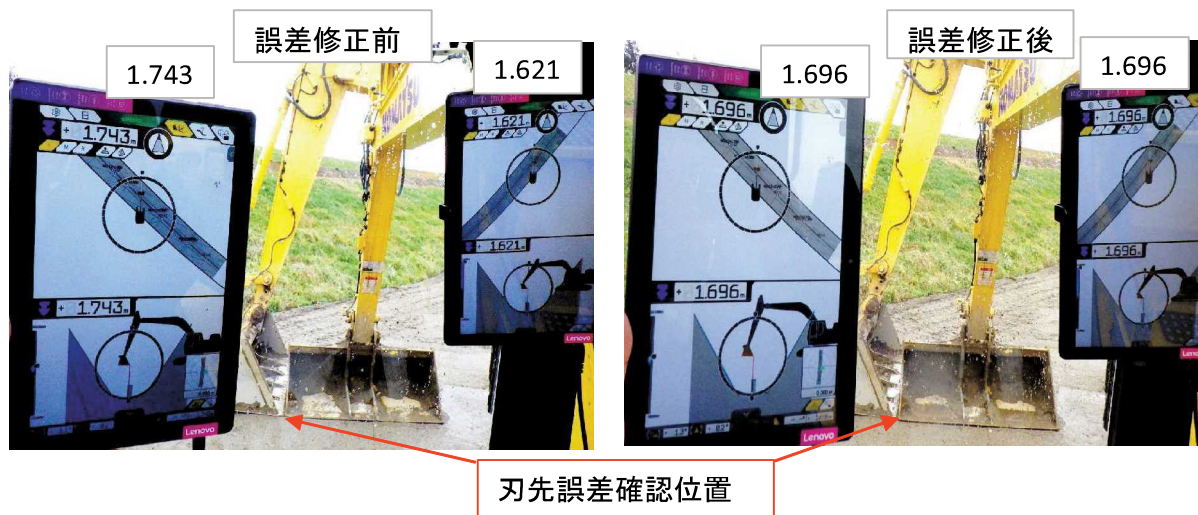
2台のICT建設機械のタブレット端末誤差修正状況

今回現場にICT建設機械マシンガイダンスを2台入れたのだが、誤差が生じ2台同じ高さにならない。刃先の測量を行うと、1台は上部方向に誤差もう1台は下部方向への誤差であった。2台の差は100mm強程度となるので、オフセットでの修正及びマッチングで行う必要がある。

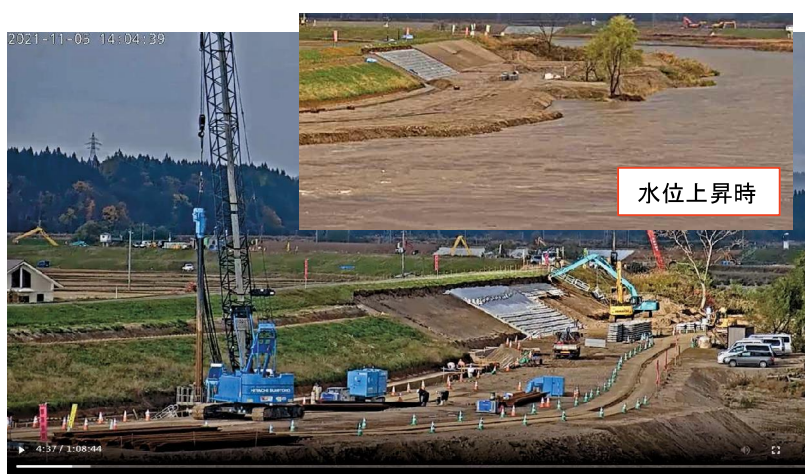
IoTカメラ現場撮影状況

現場の作業ヤードは、水防団待機水位程度で水没する。そこで、最上川の水位をリアルタイムで確認したくIoTカメラを設置した。退避が困難な重機を使用する矢板施工時では、幸い作業中止基準の水防団待機水位までの水位上昇はなかった。しかし、IoTカメラは違う面で、現場に役立った。それは、打合せ時である。職長との作業間連絡調整で、現場のリアルタイムの問題点をモニターを見ながら説明ができる。「ここにある矢板を移動し作業通路を作成する」など、作業計画書の平面図よりも指示が伝わりやすい。またWEBの工程会議後の監督職員との打合せ時にチームズ内で現場を見せ説明する事があった。さらにカメラは、現場全体を俯瞰した視点で常時把握できる。このため、きれいで安全な現場が保持できている。

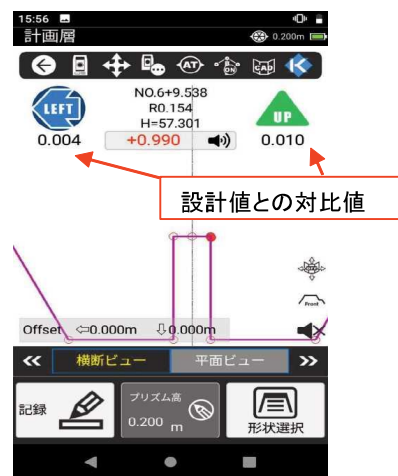
快速ナビ出来形観測状況

常時ミラーを自動追尾し、その場の設計値との対比值が表示されている。このため矢板施工時は、1枚毎に出来形が確認でき、偏心・基準高をこまめに確認し精度の高い施工ができた。

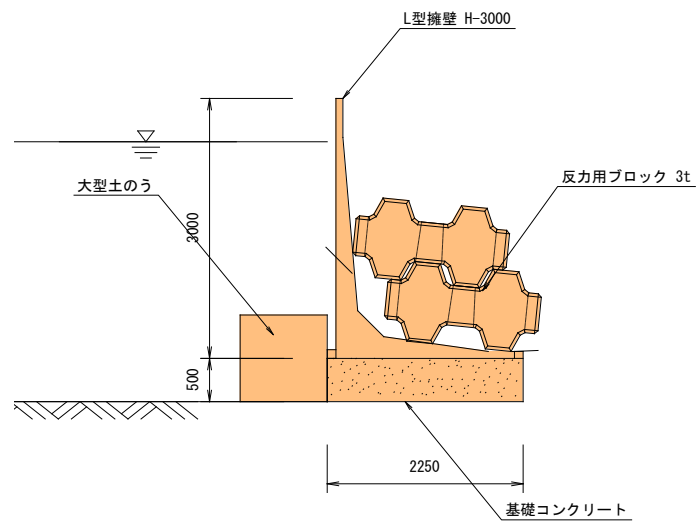
変更後締切構造

その結果、L型擁壁の底版部に重量物を載せれば良いということで、大型土のうとコンクリートブロックの案が出て、大型土のうを多段積みになると不安定なので、コンクリートブロックを設置し反力を得るように計画しました。

プレキャストL型擁壁を使用することと、底版部にコンクリートブロックを2段積みすることで、所定の反力を得られるか安定計算をした結果、盛土厚さ1.5m以上、コンクリートブロック(3t)2段積みで良いとの報告を受けました。

仮締切の構造がプレキャストL型擁壁 H-3500となりましたが、在庫と製造日数を鑑み、プレキャストL型擁壁をH-3000、基礎コンクリートをh=500にすることで、所定の高さをクリアすることにしました。

また、底版部の洗堀防止として、水衝部に大型土のう(耐候性3年)を設置することを提案し、再度、協議を行いました。

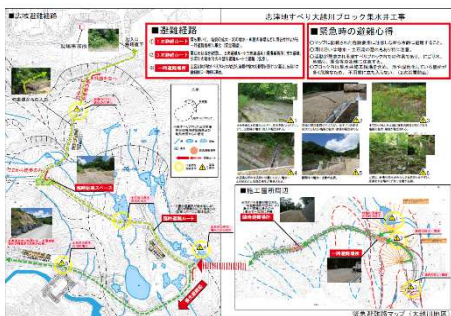
緊急避難路マップ（現場内掲示）

施工箇所において自然災害等が発生した場合に備え、作業員がすぐ避難できるよう掲示を行い、「緊急避難路マップ」を作成し、新規入場者教育時に説明し、現場内に緊急避難路の緊急時に直ちに確認できるよう配慮しました。

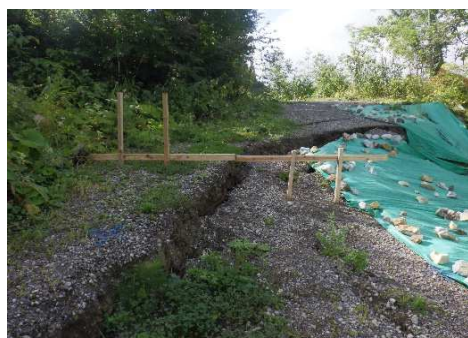
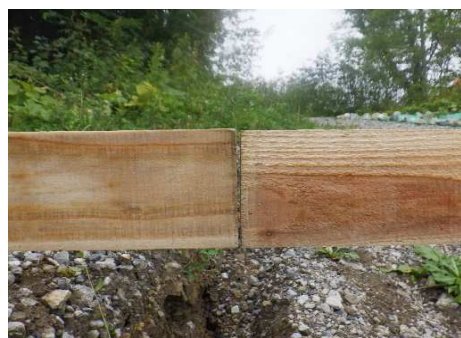
取付部(滑落層)

工事着手前に、地すべり等の自然災害時に影響が確認された箇所に、簡易地すべり測定を設置し、現場に異常がないか日常監視を行うことにより、災害発生時に作業中止及び緊急体制への周知が速やかに行うことができました。

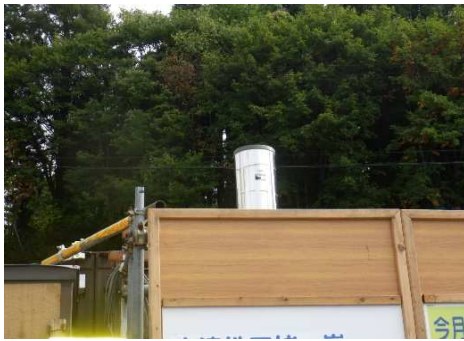
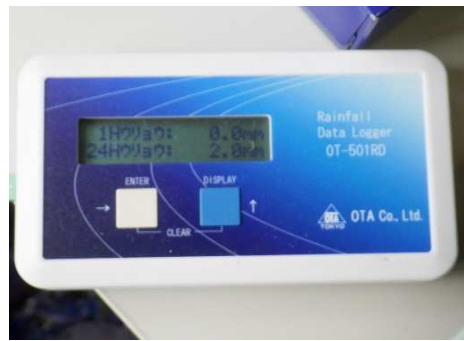
本工事は地すべり内の工事であることより、雨による地盤の緩み等が懸念されるため、雨量計を設置し、現場での作業中止判断基準に役立てました。

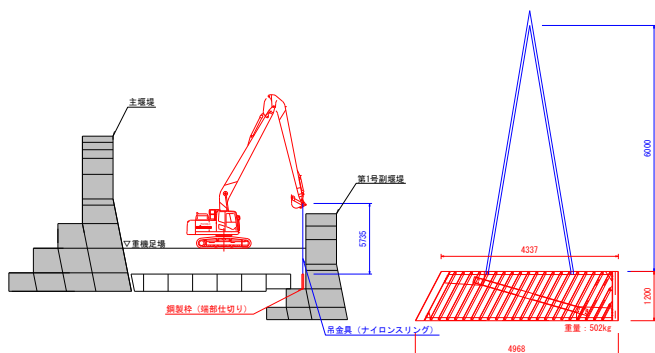
【図-1】 吊具変更事由説明図

9月30日16：30頃、仮組状態の鋼製枠を施工済みの水叩に立掛け仮置きし所定の位置に設置する為吊荷作業を行いました。その際、バケットが副堰堤と干渉し所定の位置に設置出来ないことからナイロンスリングを4mから6mに変更したところナイロンスリングが緩み下部方向に弛み端部スクリーンボルトに引っ掛かった状態に気付かず合図者が合図を行い仮組状態の鋼製枠が水平移動し、荷下ろし位置に移動しようとした作業者の右足脛を仮置きしていた鋼製枠の部材との間に挟まれる事故が発生しました。

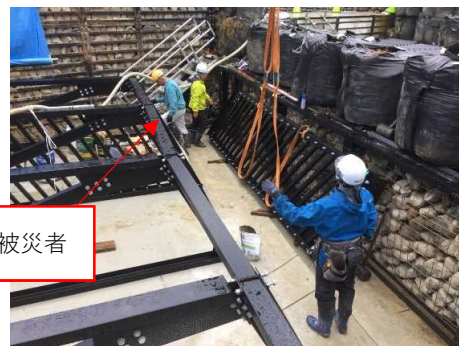
【写真-3】

事故発生時の状況

10月1日に技術管理員部長の聴取調査、現場発生事故の検証を行いました。聴取調査では原因と対策が話し合われ10個の原因が上げられました。①合図者が人払いの確認せず合図をした。②玉掛ロープの状態を確認していなかった。③玉掛ロープが長かった。④オペレーターから吊荷の足元が見えにくかった。⑤昇降階段が作業動線状にあった。⑥退避場も確認不足。⑦作業中の声掛けが無かった。⑧被災者が吊荷を確認せず作業位置に移動し吊荷に背を向けてしまった。⑨現場代理人が作業手順の作業内容を現場で確認していなかった。⑩作業主任者の作業職務内容の徹底を行っていなかった。

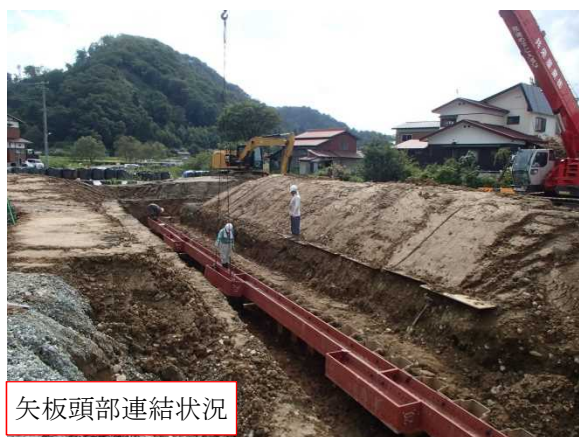
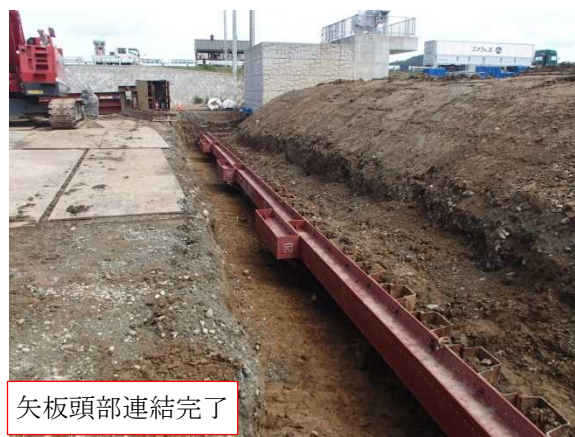
そこで、コンサルの設計報告書の確認した他、専門業者にも安定計算をしてもらいました。その結果、安定計算に誤りは無いものの、どちらの計算でも頭部変位量が（許容値 $\sigma = 150\text{mm}$ ）に対して予想変位量が（ $\sigma = 111\text{mm}$ ）と大きく、余裕があると言えないものでした。

検討した結果、専門業者の推奨もあり、鋼矢板頭部の連結を実施しました。床掘を終えしばらく経ちますが、傾き等は確認されず、次工程を進めております。

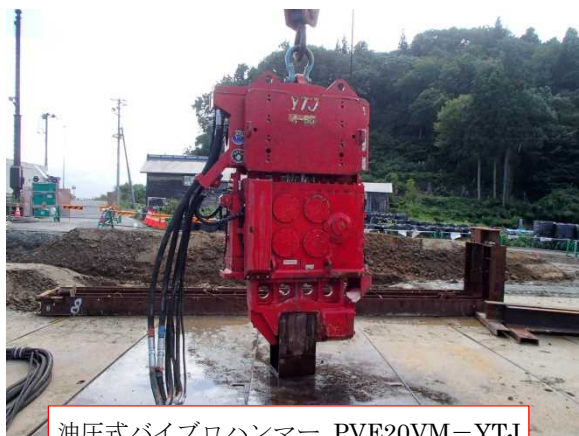
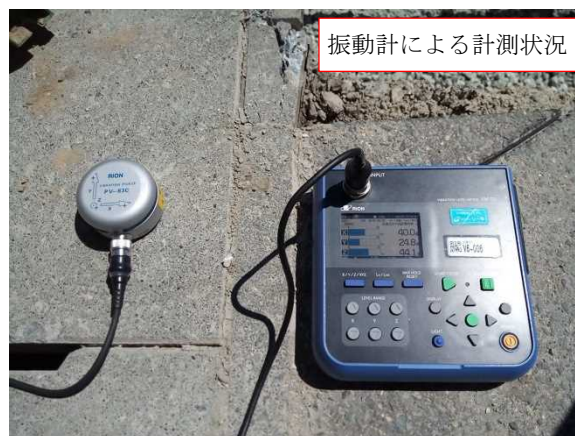
対策として、打込機械に、ゼロ振動・起動・停止が可能な油圧式可変高周波型バイブロハンマー PVE20VM-YTJ（NETIS 登録 KT-190050-A）を使用しました。施工中の振動は、ほぼ体感出来ず、振動計による計測でも影響を与えるような数値は確認出来ませんでした。

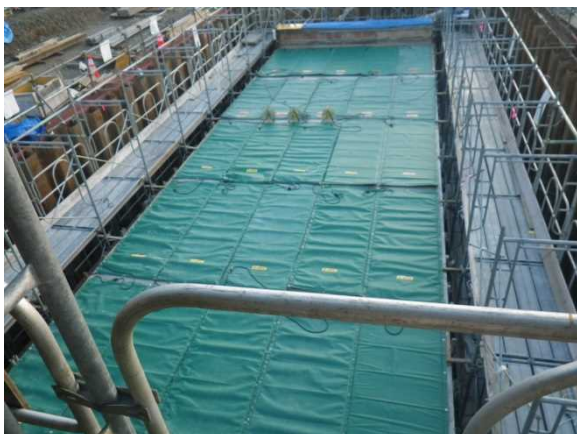
コンガード使用による養生状況

そこで実施したのが、電気による給熱養生用の電熱シート「コンガード」(NETIS 登録 TH-110019-VE)でした。練炭や、ジェットヒーターのように火を使用しないので、火災や火傷の恐れや、一酸化炭素中毒事故、ジェットヒーター給油時の油流出事故のリスクがありません。養生時のコンクリート温度にしても、10℃以上を保つ事が出来ました。

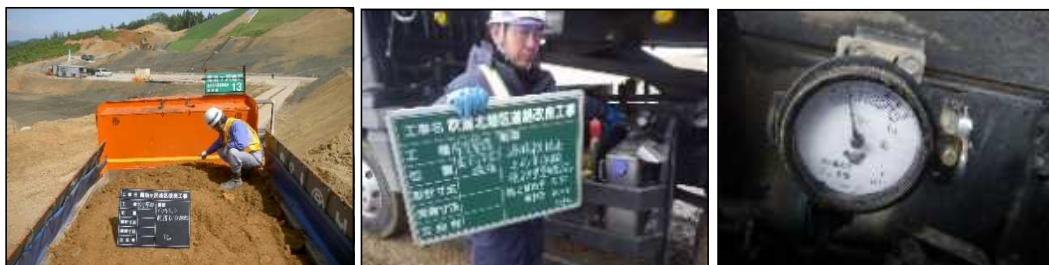
【通常時の積載量確認状況写真】・・・荷重計により積載量を確認

積込みライン確認

工事用道路に使用する盛土材は、流用土が計画されており、採取箇所を確認した所、玉石・砂質土・礫質土が混在しており、土質試験の結果、単位体積重量が1.4～1.9t/m³と1m³当り0.5tの差がある非常にバラツキのある土砂であった。通常、土砂運搬はダンプトラックにて行う。積込み際には、過積載防止の為、各ダンプトラック毎に1回目の積込み後に自重計又はトラックスケールにより積載量の確認を行い、積込みライン(見た目の体積)を定め、過積載防止を行うが、これは、盛土材の土質に変化が少ない場合に有効であるが、今回の様にバラツキがある土砂には不向きである。

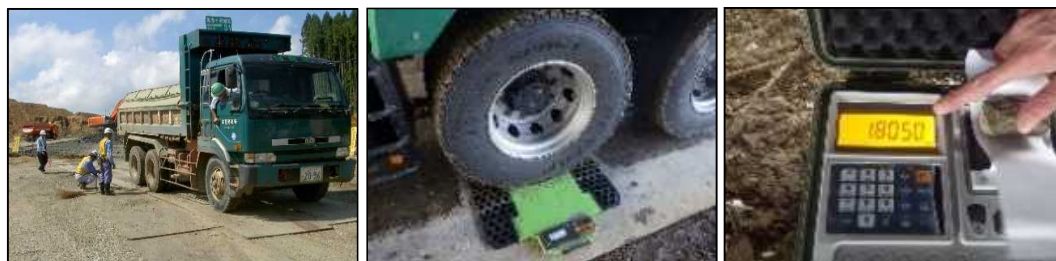
【通常時の積載量確認状況】・・・トラックスケールにより積載量を確認

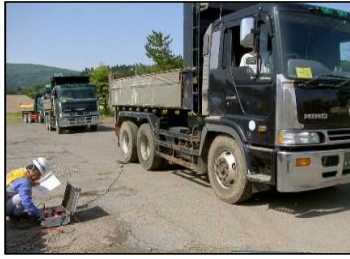
計測待ち状況

【再計量時の状況写真】・・・計量待ちにより、ダンプトラック出発待ちが発生

計測状況：誘導1名、計測者2名（右・左タイヤ位置確認）計3名

積込みラインまで積み込んだダンプトラックの積載量を確認する為に、1回毎に確認する方法もあるが、仮に過積載の場合は、荷を降ろし、再度積込みを行い、再確認をして運搬する事となる。再積込みは、ダンプ運搬回数のロスとなり、積込みも回数が増える。待機ダンプの待ち時間も増え、1台の積替えによるロス時間は、運搬サイクルの悪循環を生む。これが2台、3台となった場合には、工程全体に影響が起き、更に積載重量の管理に要する人件費も増える。

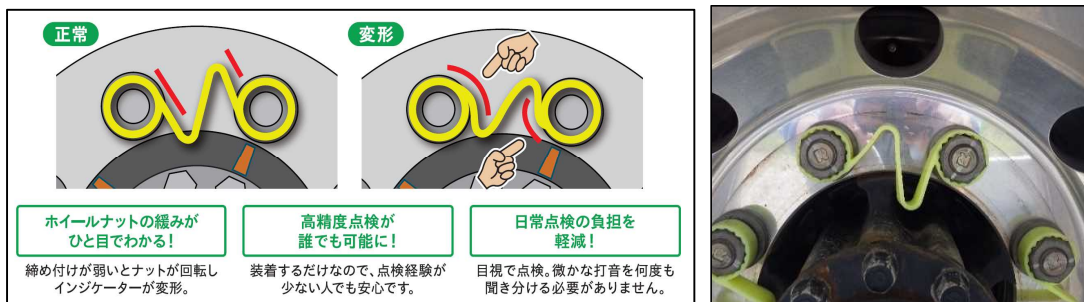
社内の施工・安全検討会にて、工事車両の脱落防止対策を実施する様に指示を受けた。これは近年増加傾向にある大型トラックやバスのタイヤが走行中に外れ、一般走行車・歩行者に接触し、最悪の場合は、死亡事故に繋がる危険性があるからとの事でした。通常、運行前点検及びタイヤ交換後50～100km走行毎にボルトの増し締めを行い、ボルトの緩みの有無をホイールボルトの出っ張り量や点検ハンマによる振動や打音または手で触れ点検をします。ただし、点検を行っても脱輪事故が無くない現状があり、当現場では、特に脱輪が多い、左後輪に「インジケーター」を取付、安全対策を行う事とした。これは、ホイールナットに装着するだけの単純な構造ではあるが、目視での点検が容易となり、わずかな打音を聞き分ける必要がなく、日常点検の負担が軽減されと運転手に好評であった。

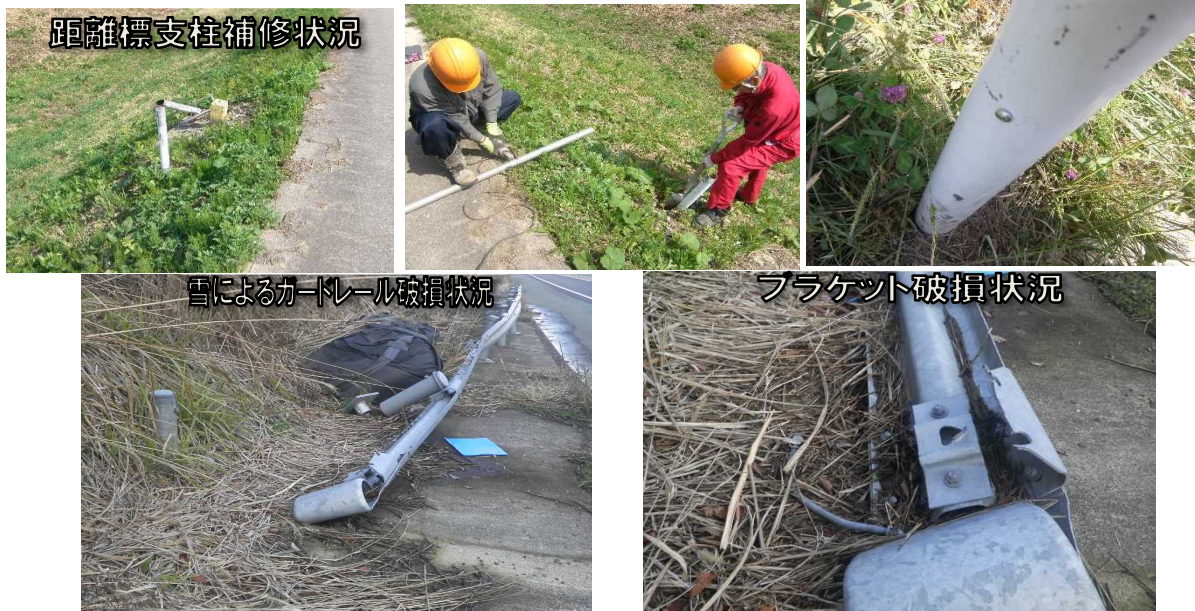
基礎ごと倒れているものや支柱が折れ曲がっているものがあり、雪の重量だけではなく、法面の雪が滑ることにより支柱に負荷が掛かり、破損、倒壊すると推測され、年間2～6本程度の破損が発生しています。

補修作業は、基礎が倒れたものは起こし、折れ曲がったものは切断して、ひと回り細いパイプを中にいれ、ビス止めによる補修を行っています。

例年、雪解け後の堤防巡回にて、距離標支柱が積雪の影響により破損、倒壊していました。

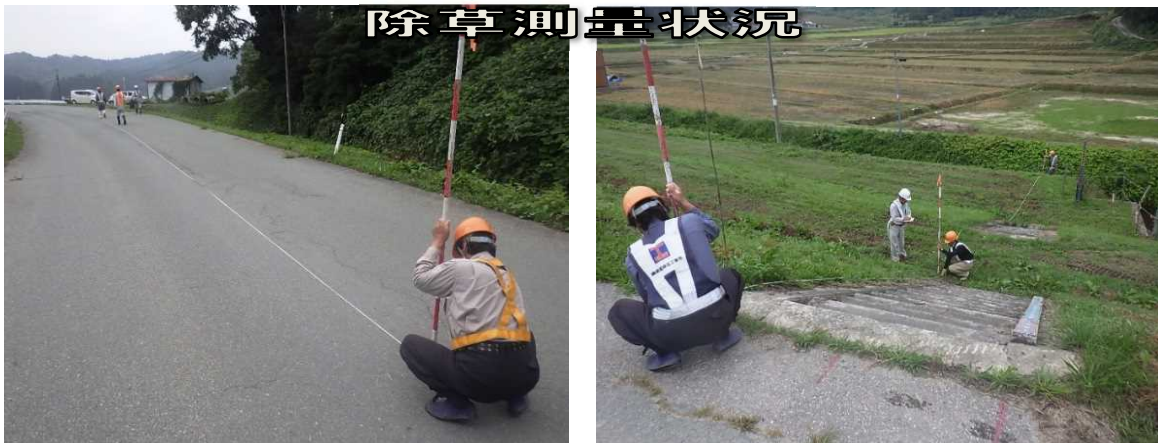
今年度は、災害復旧関連で発注工事が多く、工事区間及び進入路造成等に伴った堤防の除草面積の変動が多々あり、多数の堤防を測量する必要がありました。

各堤防の変更部分の測量に始まり、図面・計算書の修正まで行うとなると3週間程度費やしてしまい、除草(刈放し)1回分の工程ぐらいの日数を要しました。

今年の除草(刈放し)は年3回行いましたが、災害復旧の各工事現場も進捗しているため、刈取時期にその都度面積変更が必要なため、3~4人編成の作業員で数日掛けて測量を行い、図面・計算書の修正も必要となりました。

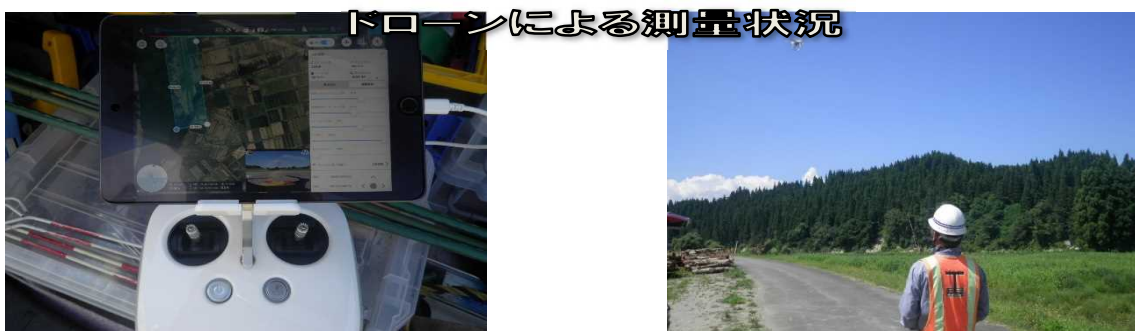
飛行計画から測量まで半日程度で終了し、パソコンによるデータ解析も人の手間を要せず自動で行うため、その点では工程短縮と労務を軽減する事ができました。

そこで、工程短縮、省人化による労力軽減を図るための実験として、ドローンによる測量を行ってみました。

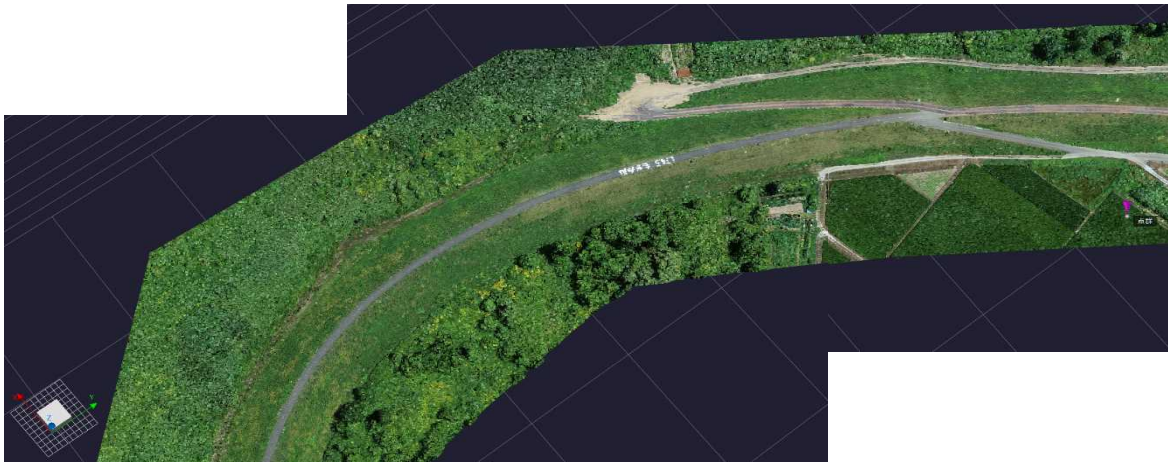
ドローンによる解析

ドローン測量にチャレンジした結果、点群データをオルソ化し草刈り箇所を表現する際、解析画像が粗く細部が不明瞭になりました。

また、機械除草と人力除草の境界もドローン測量だけでは明確には算出できませんでした。

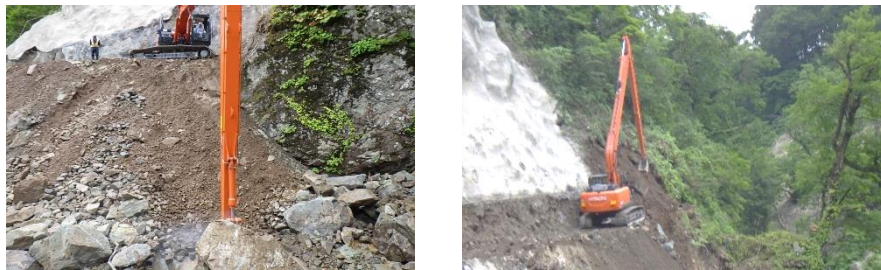
資料3 0.7m³スーパーロングアーム仕様

転石の除去や掘削には通常の機械だけではなく、0.7m³バックホウ・0.7m³ブレイカー・0.7m³スーパーロングアーム仕様のバックホウで用途に応じ、使い分けながら安全を最優先に作業を開始した。

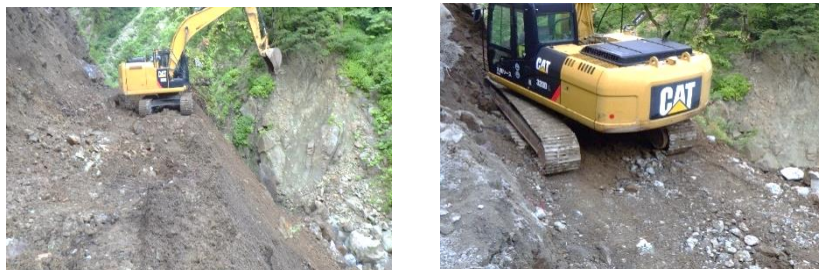
資料5 狭隘道路箇所による施工状況

本線工事が進むにつれ、地山の掘削・整形時の重機ヤードの確保が困難になり、地山の崩壊による墜落事故が懸念された。0.7m³バックホウの全幅は 3.080m、0.7m³スーパーロングアーム仕様のバックホウは 3.180m の全幅であり、この狭隘道路箇所での安全施工を行う対策が必要であった。

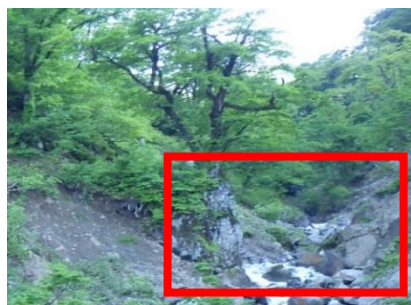
資料10 転石前

今回、工事を進み始めて2か月後に法面の崩壊が発生。法面整形作業中に法面監視をしていた作業員が地山の上方からパラパラと小さな石が落ちた事を発見し監理技術者に報告。この異変に危機感を覚え作業をすぐに中止し、法面から離れ動態観測を行った。1時間後、地山法面の崩壊が発生、川下には4m~5m以上ある大岩3個の転石を確認。幸いにも作業員、重機とも避難は済んでいて災害事故を防ぐことができたが、本当にこの地域での仕事の難しさを肌で感じる出来事であった。昨年、今年度と山を切り開き進む施工のなかで現場従事者の安全確保・重機の作業ヤードの確保・自然災害（大雨時沢の大水、法面崩壊）への対応と課題が山積であった。その一つ一つが重大事故になり得る環境であり、この松沢現場では、安全に安全を重ね、一人一人の意識高揚を図った結果、積極的な災害防止意識も各自に芽生え、無事に無事故で竣工させる事が出来た。最後に、これまでの施工にあたりご指導して頂いた立谷沢川砂防出張所の方々、本工事に関わった方々に感謝申し上げます。

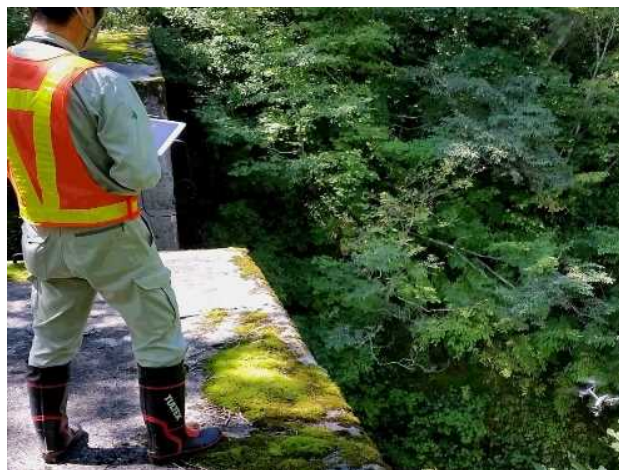
今後ますます普及するであろう UAV を用いた施設点検についての今一度洗い出し、メリット・デメリットを表-1 にまとめた。

メリット	UAV は人が容易に近づくことが出来ない場所等の撮影が可能。	危険な場所に立ち入らない ・急傾斜での滑落, 転倒回避 ・害虫, 害獣との遭遇回避	安全性の向上
	徒歩による目視では撮影できない画角からの撮影が可能	高画質の近接写真により微細な欠損も把握可能	状況把握精度の向上
		俯瞰画像により施設全体の変状の規模と位置が把握可能	状況把握の効率化
	小さな離着陸スペースで対応可能	機種によってはハンドリリース・ハンドキヤッチも可能	利便性の向上
	小型・軽量なので持ち運びが容易	機種によっては折り畳み機能もあり	利便性の向上
	人が立ち入らない場所での飛行	墜落しても機体以外の損害がない	第 3 者の危険性が少ない
	空撮写真からオルソ画像の作成	施設周辺の状況把握、災害時等における崩壊等の変動把握	状況把握の高度化
	空撮写真から 3D モデルの作成	上流の堆積状況等を経年的に比較可能 崩壊等の変動把握	状況把握の高度化
	UAV の機体性能の向上	カメラ性能の向上 →対象に近づかなくても OK	状況把握精度の向上 安全性の向上
		機体の障害物回避センサーの向上	安全性の向上
DRTK 等自己位置の正確な把握が可能な機種も		GCP を置かなくても正確な地形を取得可能	
UAV LIDER も低価格化		樹木の下形状も把握可能	
デメリット	砂防堰堤の下流側は山に囲われる谷部になっている	近接する枝葉への接触 (障害物センサーも枝は感知しない)	墜落の危険性がある
		GPS の入りが悪い場合がある	
		堰堤による風の吹き上げ、巻き込み等の乱流の発生	
	山間部での気象変動	・雨による損傷の可能性 (モーター停止)	撮影の妨げ、良質の写真が撮れない
	堰堤からの落水による水しぶき	・レンズに水滴がつく	
写真に写らない場所	樹木や植生による被覆部や水中の洗堀部

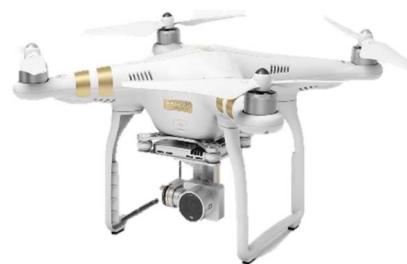
付近となる。離着陸地点まで機体を運ぶ必要があるが、両手が空くようにリュックサックで背負える機体を選ばれ、弊社では Phantom シリーズを主に使用している。Phantom シリーズの特徴である大きめの足は、それを持ってのハンドリリース・ハンドキャッチが容易で離着陸地点を選ばないのも大きな特長である。

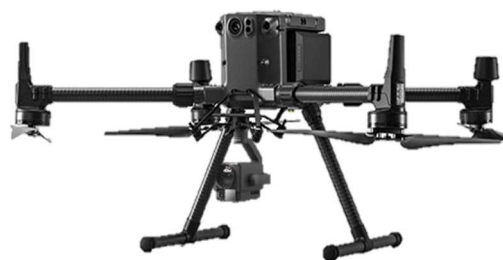
弊社では、施設点検を安全に行うことを目的として新たに MATRICE300RTK、ZENMUSE H20 を導入したのでここで特徴を紹介する。

- ・最大 45 分の飛行 (ZENMUSE H20 装着時)
- ・全方向にビジョンシステムと赤外線検知システムを装備
- ・最大伝送距離 8000m (日本仕様)
- ・RTK により c m レベルの位置把握
- ・風圧抵抗 15m/sec、保護等級 IP45 であり、雨でも飛行可能
- ・新しい飛行ソフト DJI Pilot により手動飛行中にミッション動作 (機体位置、ジンバル向き、ズームレベル等) を記録。離陸地点より低い位置も飛行可能で、定点ポイントを 6 万点以上登録可能
- ・20 倍の光学ズーム撮影が可能

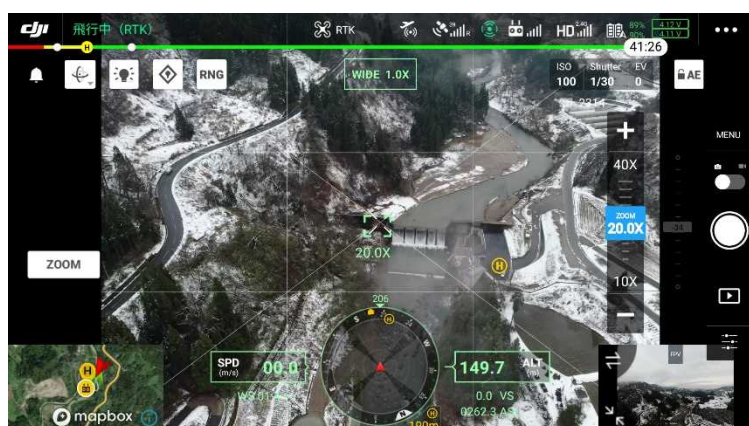
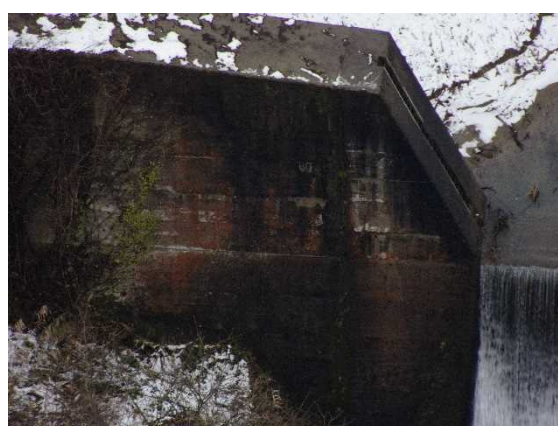
新しい UAV により送信機と機体の通信が途絶えにくい高い飛行高度から鮮明な写真が撮影でき、安全性の高い自律飛行が可能となる。最上川水系角川・銅山川流域の砂防施設は一般道路から遠く入り込んだ地点にあるものも多く、施設ごとに自律飛行の可能性を精査して導入に向け進めていきたい。
