背景 ～慢性的な渋滞が発生する大橋交差点～

整備計画策定 ～交差点改良計画の合意形成～

# 大橋交差点改良 整備効果

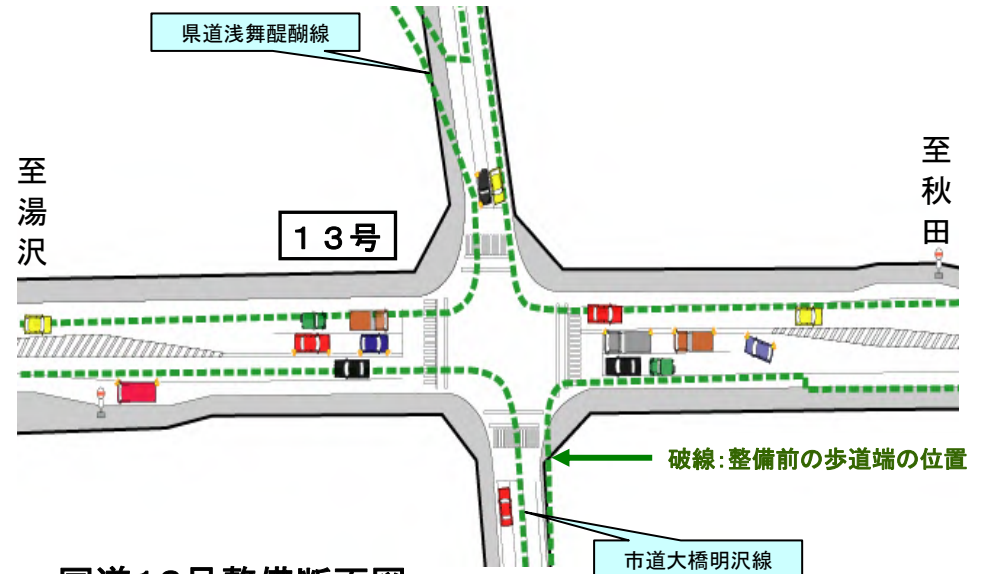
国道13号整備断面図

- 右折レーン設置
- 食い違い交差の解消
- 高機能舗装
- バス停車帯整備
- 歩道部の拡幅
- 冬期対策（流雪溝）

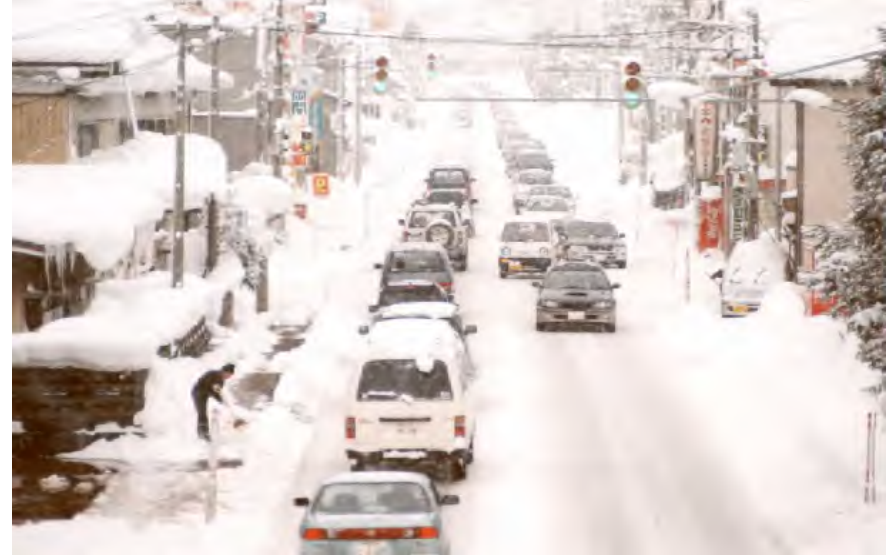
改良前 冬期

- 慢性的に上り方向の渋滞が発生（平成9年第3次渋滞対策ポイントに指定）
- 平成17年の夕ピーク時には最大渋滞長L=700m、最大通過時間t=5分
- 歩道の幅員も十分ではなく、冬期は歩道脇の堆雪によって通行に支障

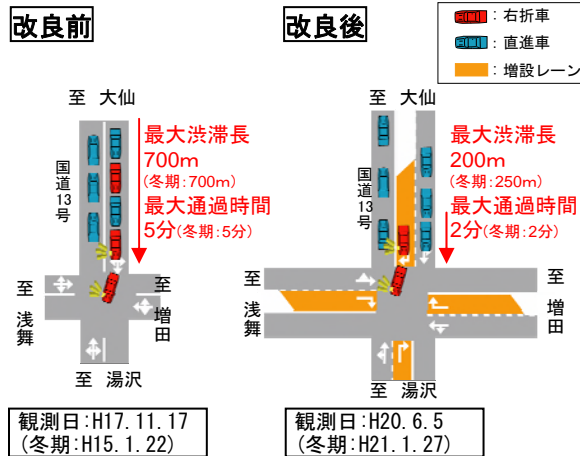
- 交差点改良後、**最大渋滞長が1/3以下に減少(700m→200m)**
- 交差点の**最大通過時間も半分以下(5分→2分)**に短縮

▲ タピーク時(16:30~18:30)の渋滞長の変化
