# 平成25年8月9日 秋田県仙北市田沢湖田沢供養佛地区 で発生した土砂災害の概要

(平成26年7月23日現在)

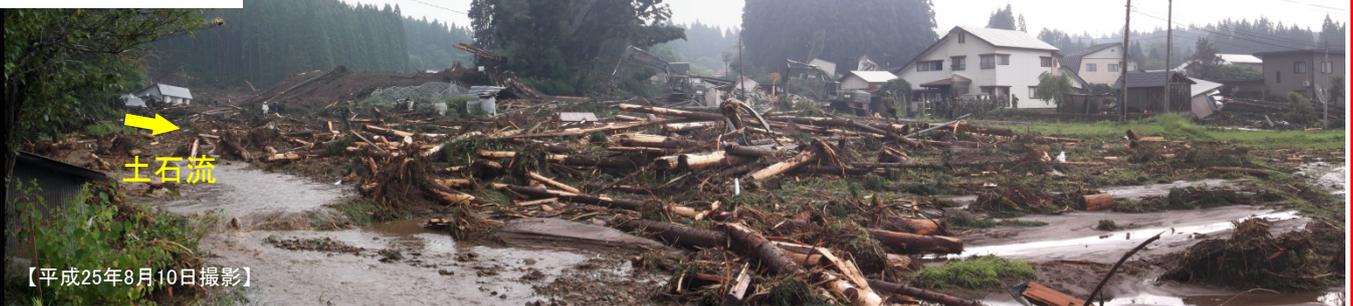
## 家屋等被災状況

- ・建物被害 先達地区17棟(住家全壊5棟、住家半壊1棟、非住家全壊10棟、非住家半壊1棟)
- ・人的被害 6名死亡、1名重傷、1名軽傷

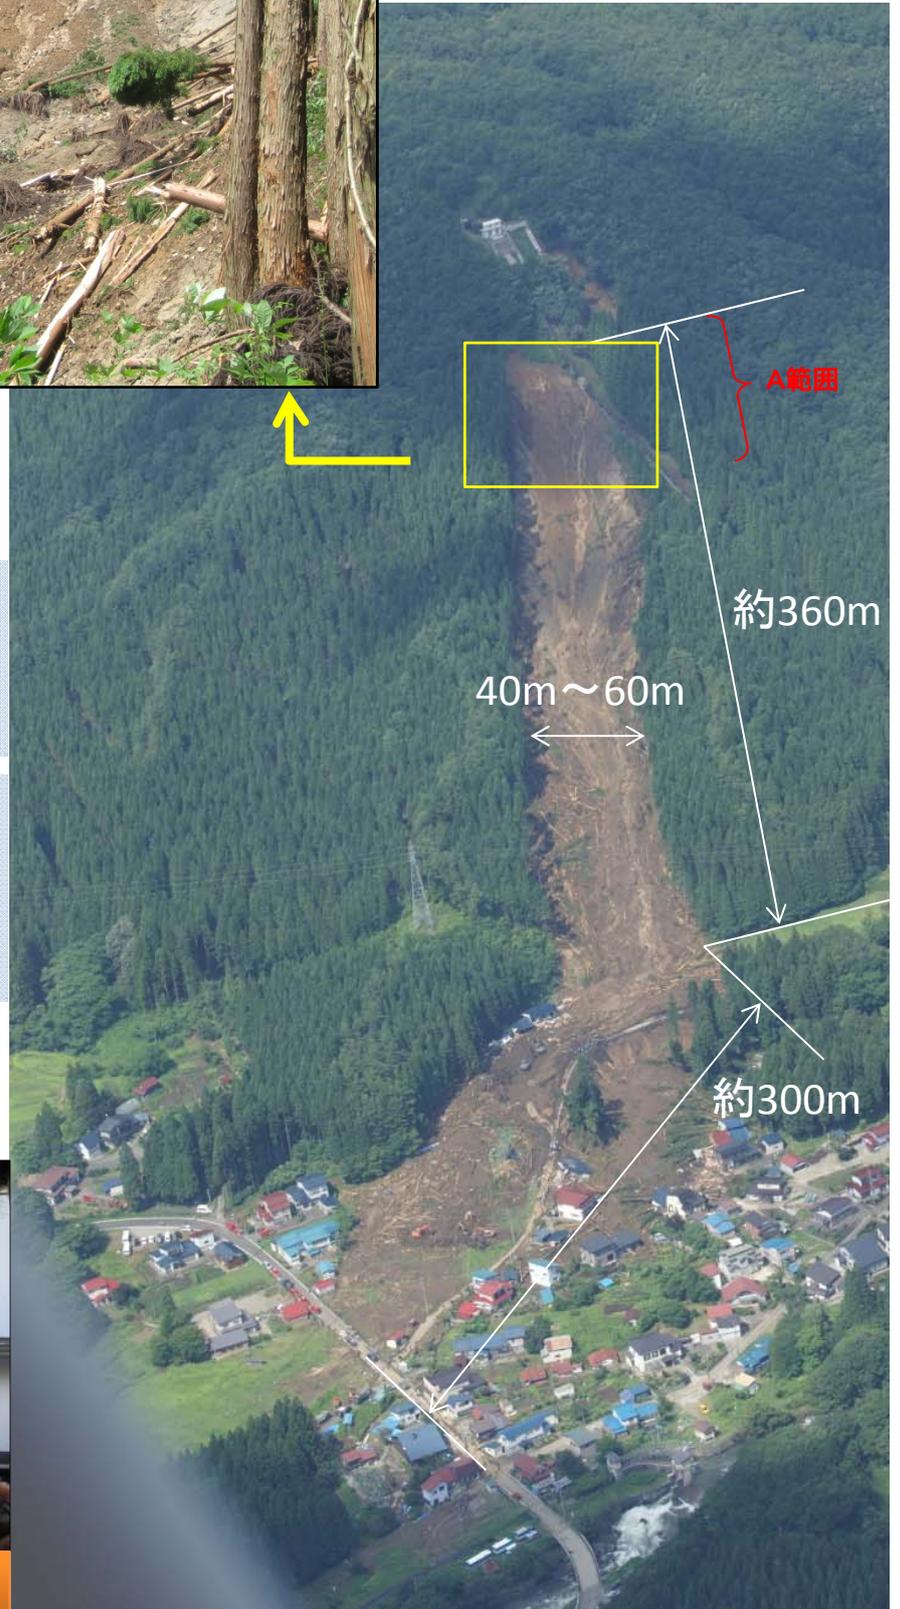
## 土石流が発生した供養佛沢の勾配

- ※1. 数値は平成21年撮影のLPデータからの推定
- ※2. 今後の詳細な調査により、本資料と異なる結果となる場合があります。

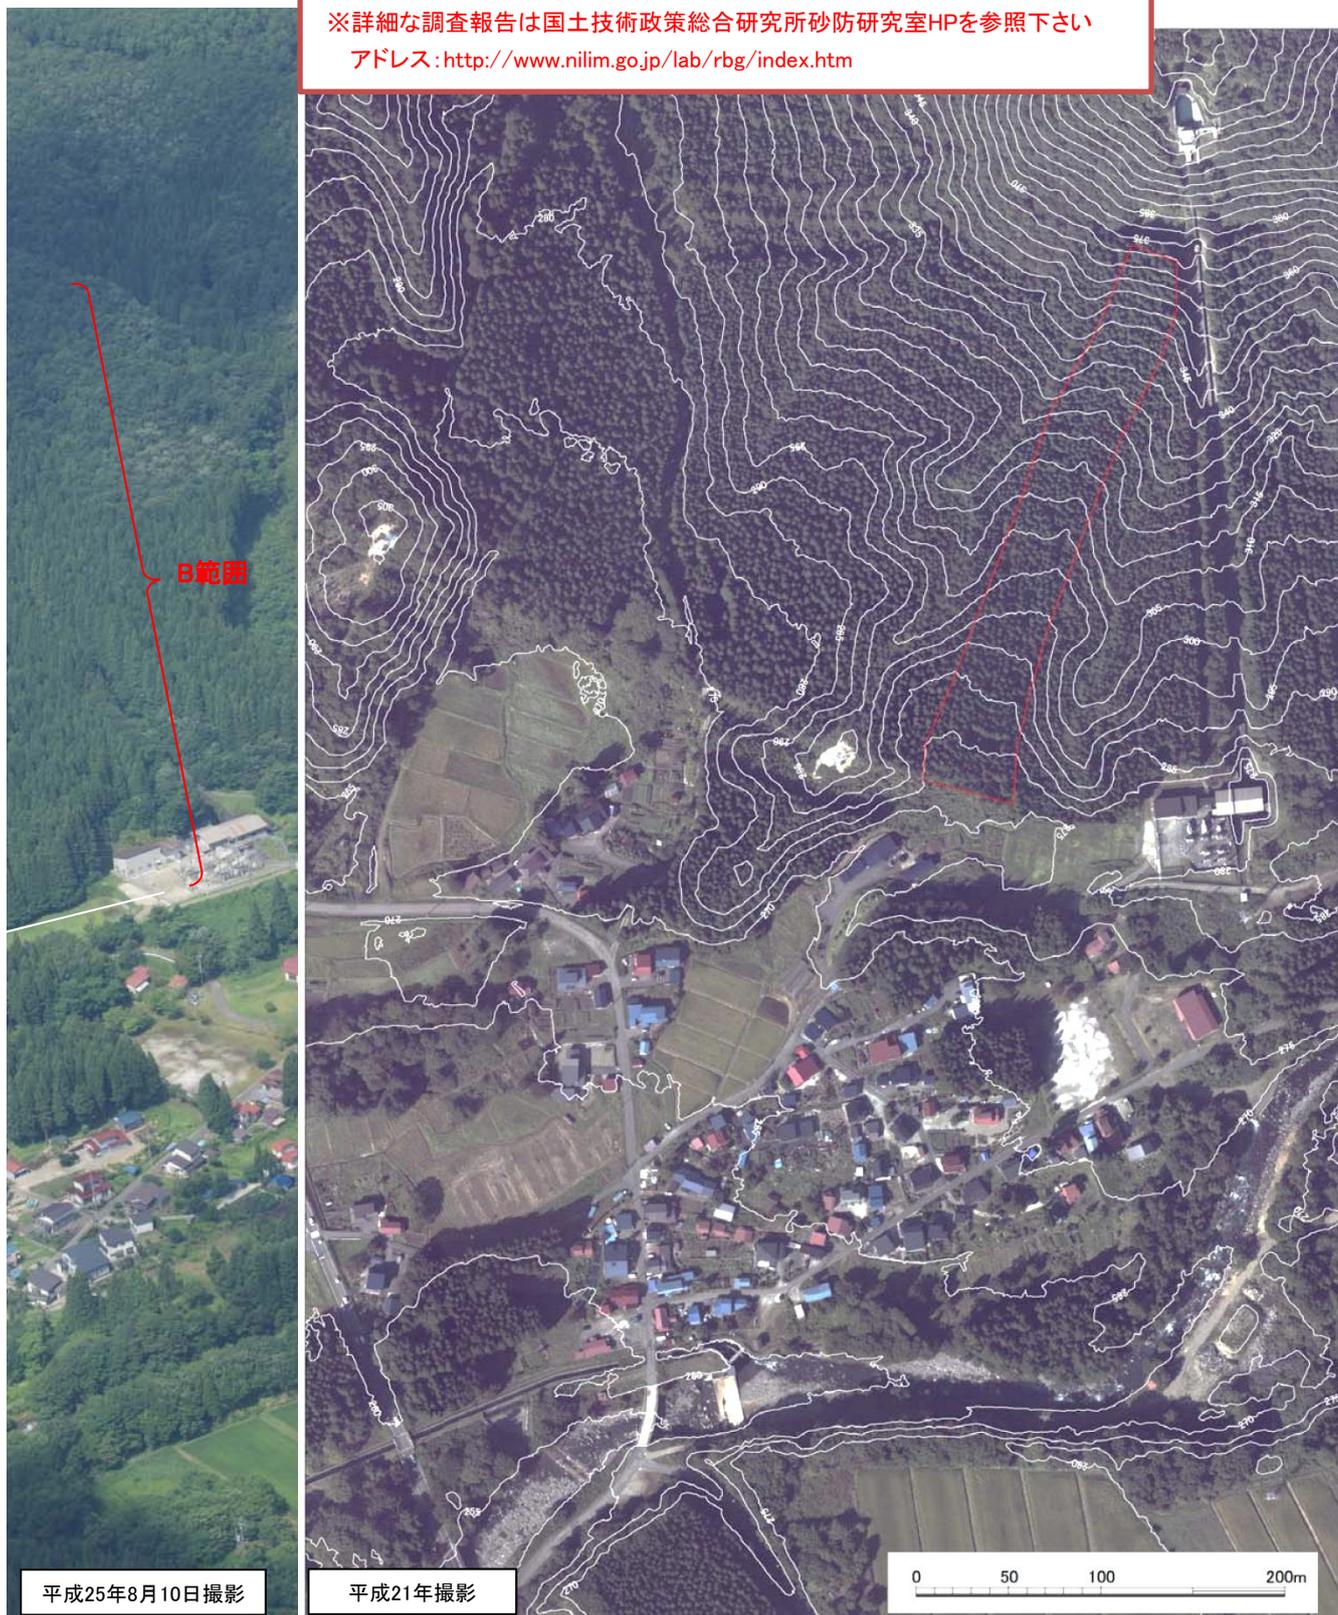
- ・凹型の谷地形
- ・急勾配と風化した火山噴出物の堆積
- ・豪雨により雨水が集中

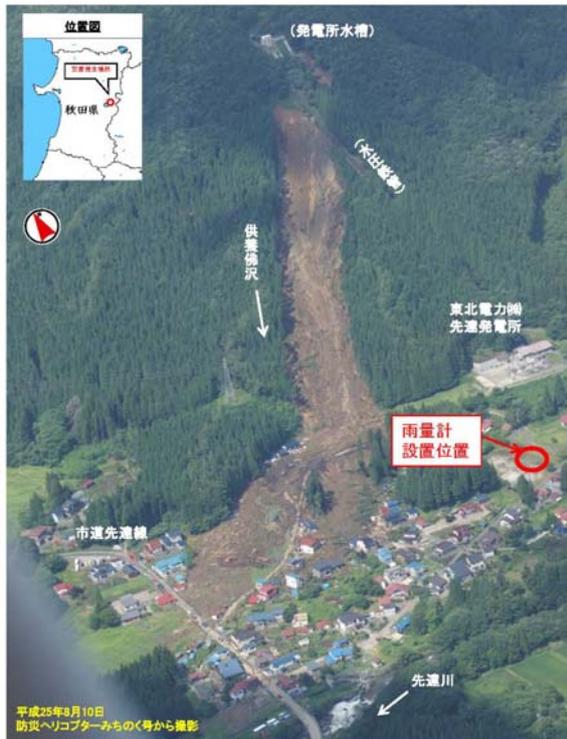
## 「供養佛臨時雨量観測所」の位置及び設置状況

8月9日に発生した田沢湖田沢供養佛地区の土砂災害について、監視体制の支援として、15日16時30分より衛星小型映像伝送装置(KU-SAT) 2台を設置・配信したところです。  
また、本日「供養佛臨時雨量観測所」を先達会館脇のグラウンド内に設置し、17時より運用を開始しました。  
なお、雨量データは、当事務所HPより確認可能です。

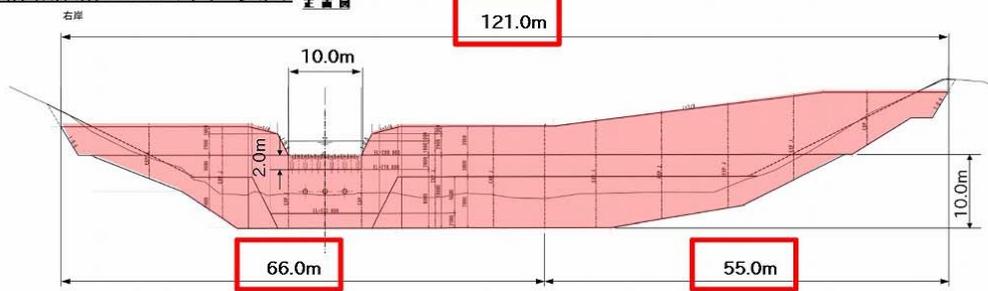
詳細設計による今回の変更

○詳細設計により、当初の118mから121mへ、3mの延長となりました

※幅の長さ以外、構造に大きな変更はありません

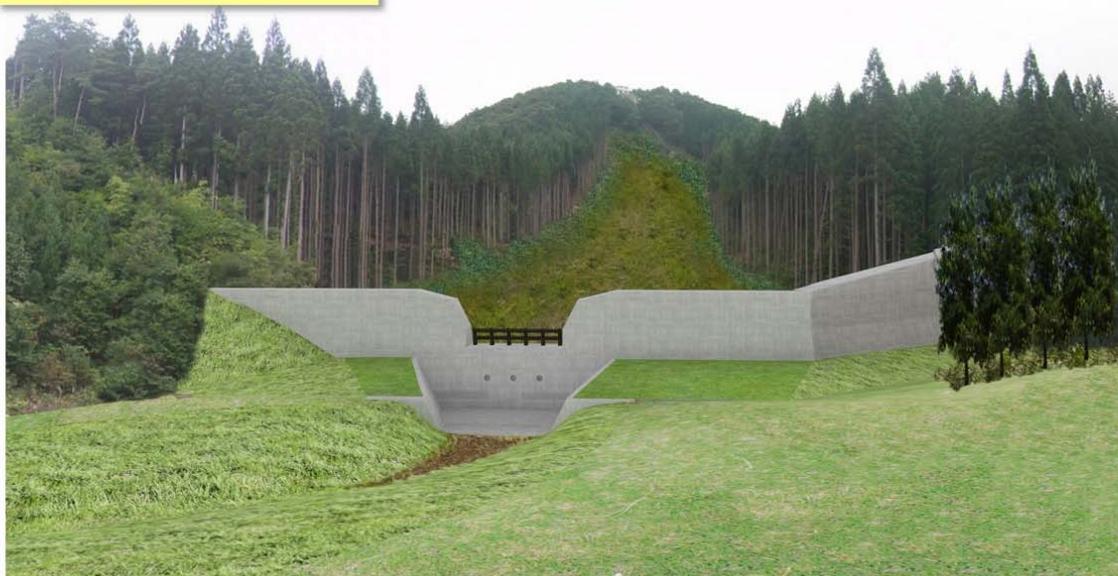
砂防堰堤完成イメージ図

○あくまでもイメージ図であることをご了承下さい

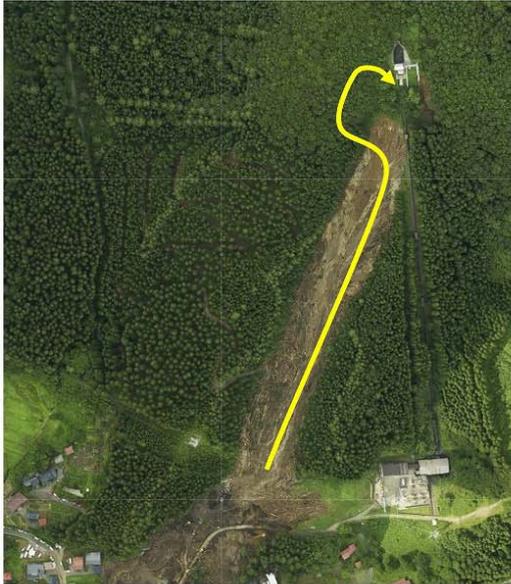
### 【調査ルート】

・崩壊地の上部に、亀裂等の変状や、直ちに崩壊の恐れのある地形は確認されませんでした

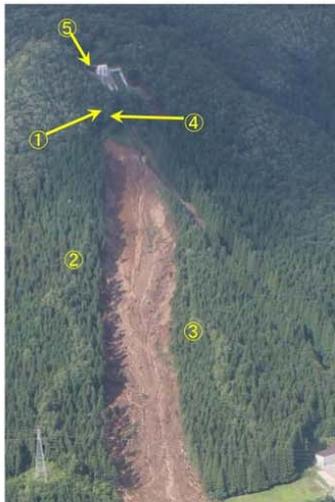
図 4.8 未崩壊部の写真位置図(平成25年8月10日秋田県撮影)

- 1) 滑落崖上部、左右の未崩壊斜面に亀裂等の変状は認められない。
- 2) 発電所施設(調節池)の壁面痕跡は、排水呑口までしか上昇していない。
- 3) 滑落崖の上部斜面で、電線を内挿するポリエチレン製保護管(直径15cm程度)及び地山が約3m程度露出している。

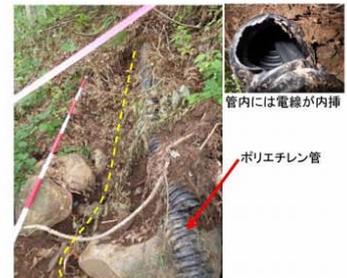
写真Ⅲ-④ 滑落崖上部斜面中に認められる、電線保護管と地山の露出。黄色破線が崩壊前に埋設されていたと考えられるくぼみ。崩壊地で引っ張られ曲部で跳ね上がったと考えられる。

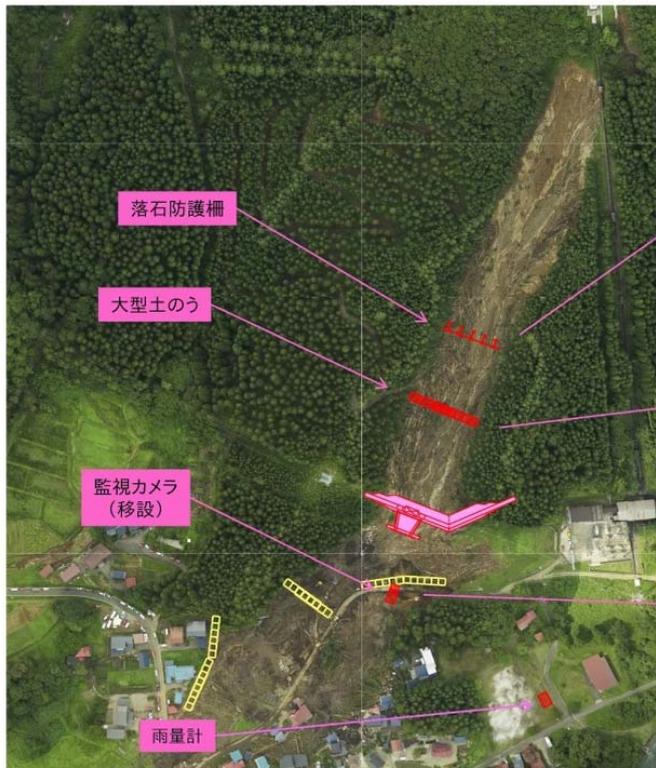
■落石防護柵（延長約40m、高さ約3m）

■大型土のう（延長約50m、2段積、135袋）

■監視カメラ  
（地上高さ約4m）

今般、落石防護を目的として、崩壊斜面中腹に大型土のうの仮設置（10月15日完了）及び落石防護柵の設置（11月9日完了）を行い、積雪に備え監視カメラの移設（12月3日完了）が完了したことから、災害対策支部警戒体制（砂防）を注意体制に移行することとしました。引き続き、砂防堰堤本体の完成に向けて工事を進めて参ります。

《雪崩対応について》  
崩壊斜面と宅地の間を通る市道供養佛線、仮設土のう（市道と斜面に設置）、落石防護柵で防護する考えです

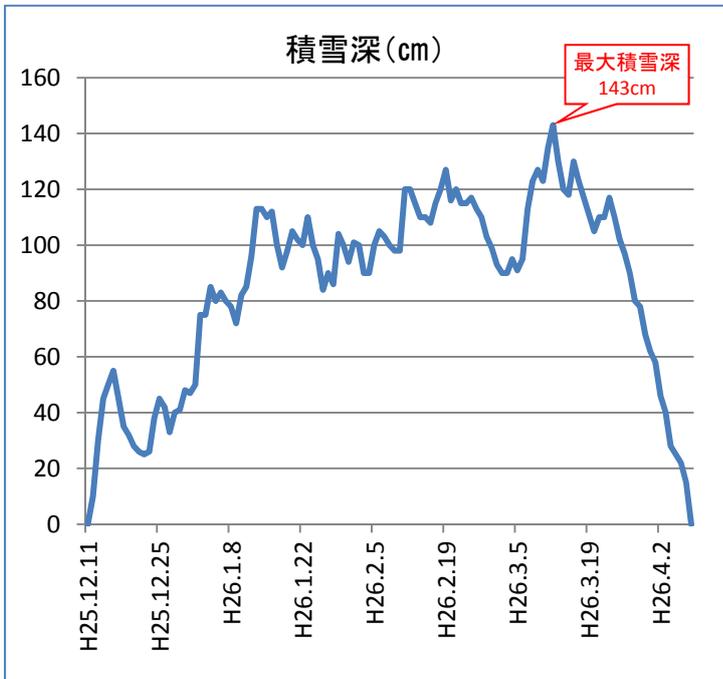
供養佛地区における積雪深

- ・斜面における積雪状況を把握するため、現場事務所構内において積雪深観測を実施。
- ・平成25年12月11日から観測開始し、平成26年4月8日に積雪深が0cmとなった。

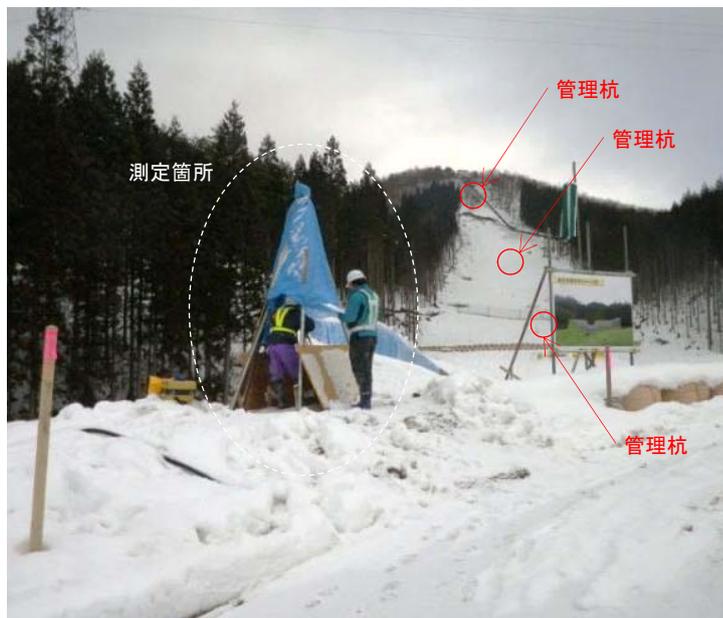
崩壊斜面の測定監視状況

- ・目視点検により崩壊斜面における亀裂発生等の変化の有無を確認するとともに、土砂移動管理杭により崩壊斜面に変状がないか監視を実施
- ・幸いにも斜面変状等の異常は確認されなかった。

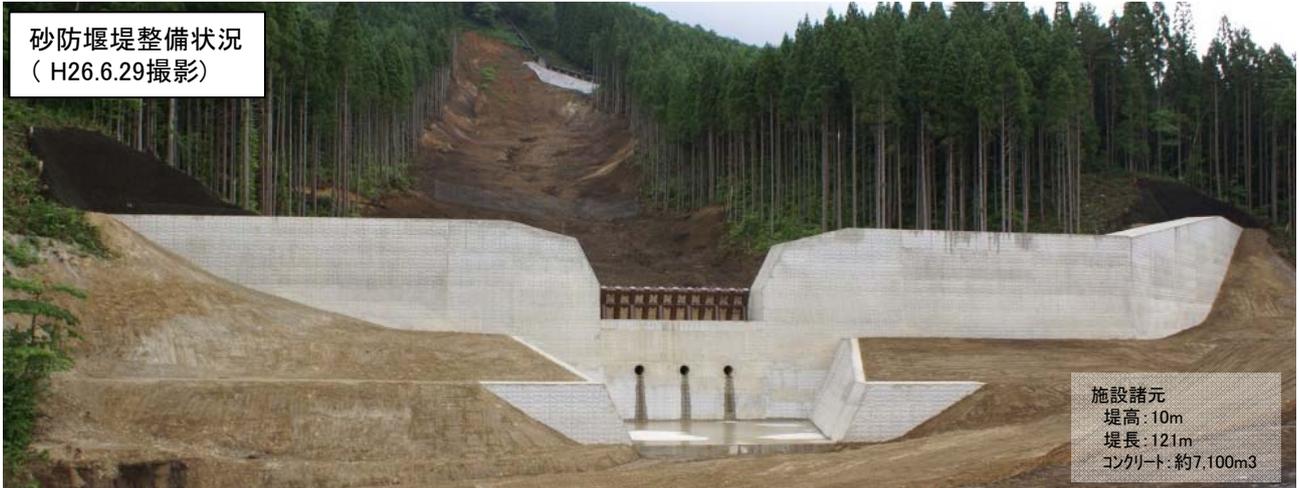
砂防堰堤整備状況  
(H26.6.29撮影)

平成26年6月27日に砂防堰堤本体の施工が完了し、6月29日には秋田県、仙北市、湯沢河川国道事務所の共催で供養佛沢砂防堰堤完成式を開催。佐竹秋田県知事、門脇仙北市長などの関係者のほか、地域住民の方々や国会議員など約60人が出席。
