## 先達川第5砂防堰堤 水抜き穴閉塞効果

# 先達川第5砂防堰堤 水抜き穴閉塞による流れの変化（出水時）

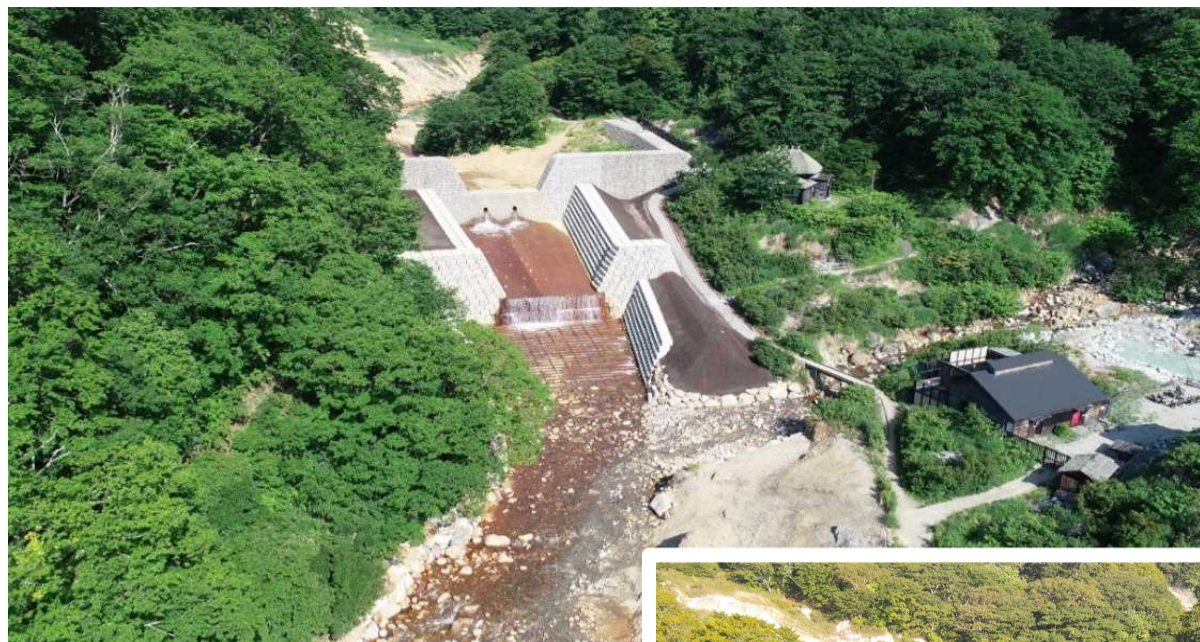
黒湯温泉に隣接する先達川第5砂防堰堤は、供給土砂が背面に堆砂せず川は施工時の水替えで使う水抜き穴から流れていました。

このため雨が降ると、水抜き穴から水が激しく噴き出す現象がありました。

水抜き穴を閉塞したことで水が越流するようになり、流れが穏やかになりました。

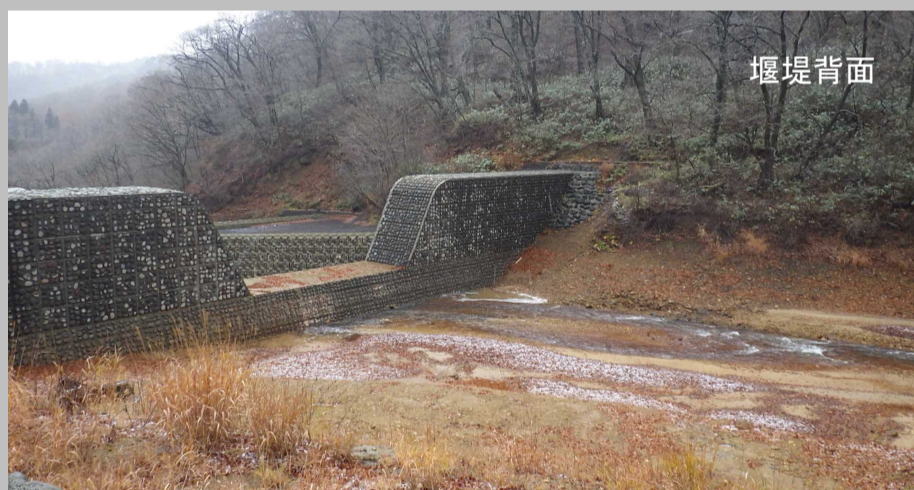
堰堤背面

また堰堤背面に温泉水の影響でエメラルドグリーンに輝く池が出現しました。
