## 国道399号伊達橋の復旧方針が決定しました

## ○詳細調査結果

# 伊達橋の復旧方針

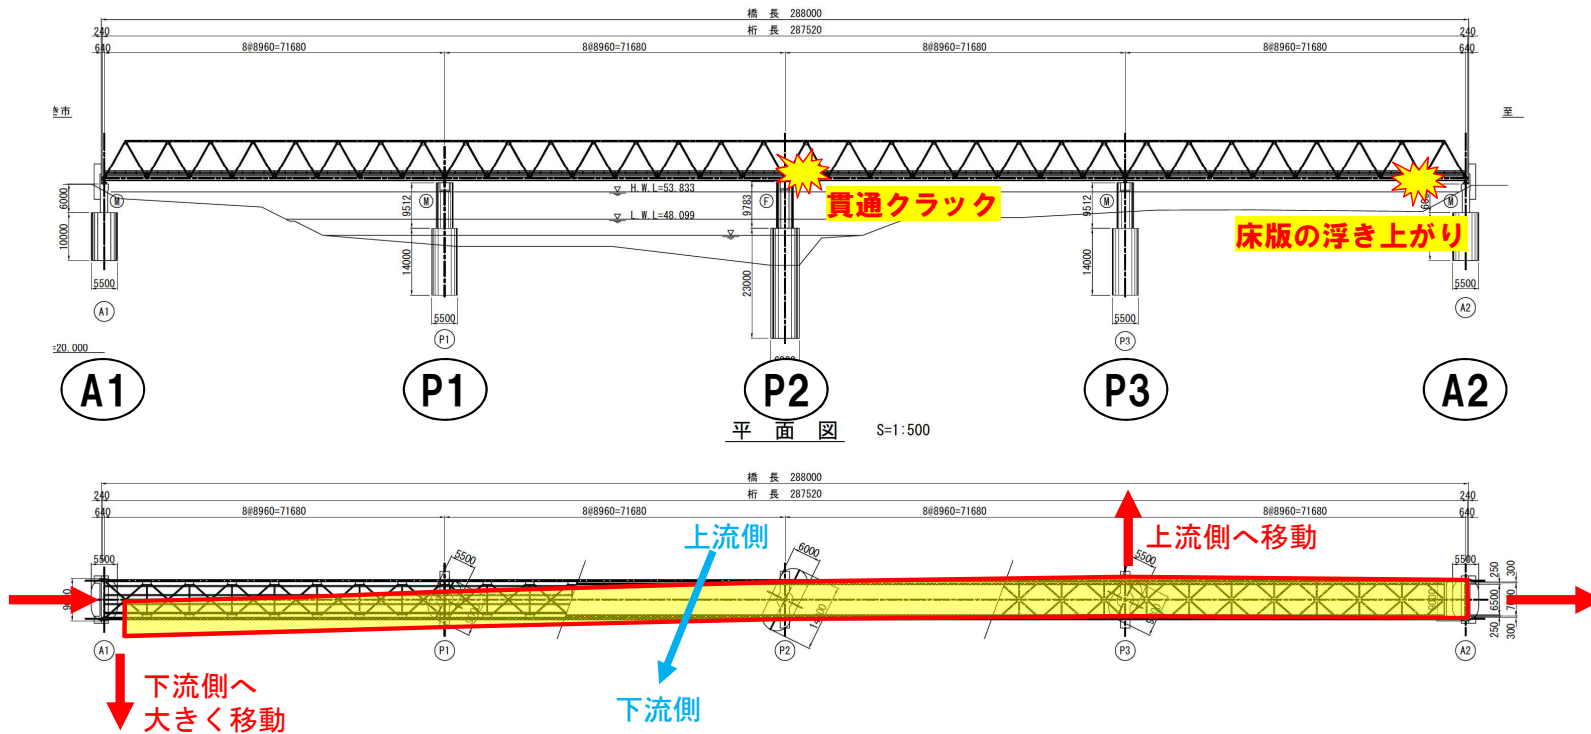
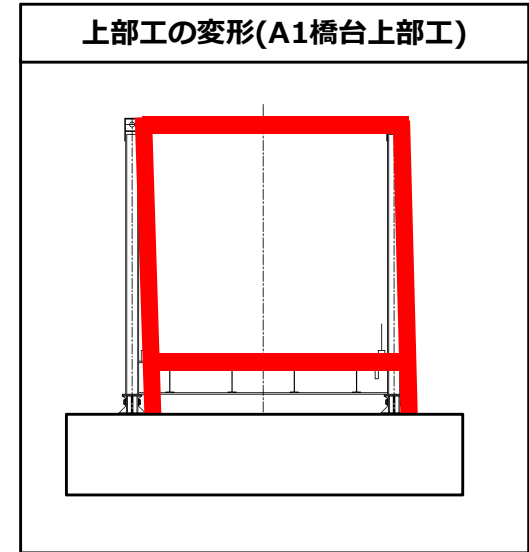
- ⇒ 既往調査ではA1橋台側で橋桁が下流側に「移動」していた事が確認されていたが、新たにA2橋台側でも橋桁が上流側に「移動」を確認。
- ⇒ 「橋全体が変形」し、「設計上想定される力以上がかかっている」事が判明
- ⇒ P2橋脚支点上のひび割れは、「部材を貫通」していることが判明
- ⇒ 橋脚は、「同規模の地震の際には損傷する懸念」があることが判明

A 1 伸縮装置の破損

A 1 支承の損傷

貫通クラック

床版の浮き上がり

A 2 伸縮装置の破損

- ・ 詳細調査結果を踏まえ、再度被災しないための対策として、「上部工の架け替え」及び「下部工の補強」を行う事としました。
- ・ 復旧工事に相当の期間を要するため、地域の交通確保のために、「仮橋の設置」を行う事としました。
