堤防調査委員会報告書をとりまとめました ～今後の大規模災害時に備える～

阿武隈川上流堤防調査委員会（報告書概要<別紙-1>）

阿武隈川上流堤防調査委員会 報告書概要

鳴瀬川堤防調査委員会 報告書概要

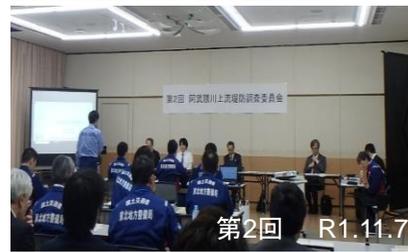
【特定した堤防決壊原因とプロセス】

段階	プロセス	模式図
STEP1 激しい降雨 河川水位の上昇	・激しい降雨が継続し、長時間にわたって計画高水位を超過するなど、水位が高い状態が継続した。	
STEP2 堤内地側の水位上昇と上流での越水	・さらに河川水位が上昇するとともに、内水により堤内地側の水位も上昇した。 ・その後、決壊地点の上流の左岸103.4k付近及び101.4k付近の堤防で越水が発生したと推定される。	
STEP3 堤内地側からの越水 天端付近の洗掘	・内水と上流部で越水した氾濫流が決壊地点(左岸98.6k)の堤内地側に集中し、堤内地側の水位が著しい上昇を招き、堤防高を超え、さらに本川水位より高くなったことから堤内地側からの越水が発生したと推察される。 ・堤防天端付近から堤体土の洗掘が進行し、護岸の浮き、移動、転倒等が発生したものと推察される。	
STEP4 決壊(堤体流出)	・護岸の移動、転倒を伴いながら徐々に洗掘・崩壊が拡大して、堤防が決壊したと推察される。

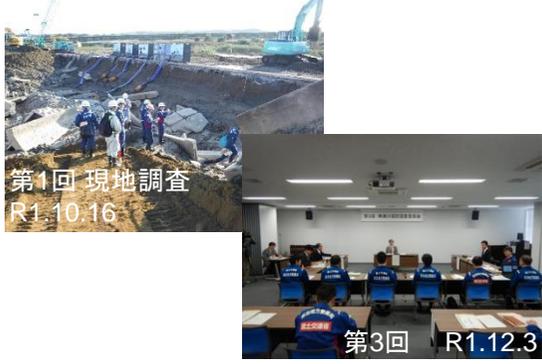
【特定した堤防決壊原因とプロセス】

段階	プロセス	模式図
STEP1 堤体内部の水位の上昇	<ul style="list-style-type: none"> ・長時間にわたって計画高水位を超過し、河川水位が高い状態が続く、降雨も長時間続いた。 ・このため堤体内部の水位が徐々に上昇したと推察される。 	
STEP2 越水の開始	<ul style="list-style-type: none"> ・更に河川水位が上昇し、越水が発生。 	
STEP3 川裏部の洗掘	<ul style="list-style-type: none"> ・越水箇所には、天端舗装が施工されており、決壊に至るまでの時間をある程度引き延ばしたと推察される。 ・越水により、時間の経過とともに川裏部が洗掘を受け堤防断面が減少したと推察される。 	
STEP4 決壊(堤体流出)	<ul style="list-style-type: none"> ・更に川裏部の洗掘が進み堤体が決壊、もしくは途中で川側からの水圧に耐えきれず堤防が決壊したと推察される。
