# 先達川上流 土砂崩落の記録

平成9年5月発生

建設省東北地方建設局  
湯沢工事事務所

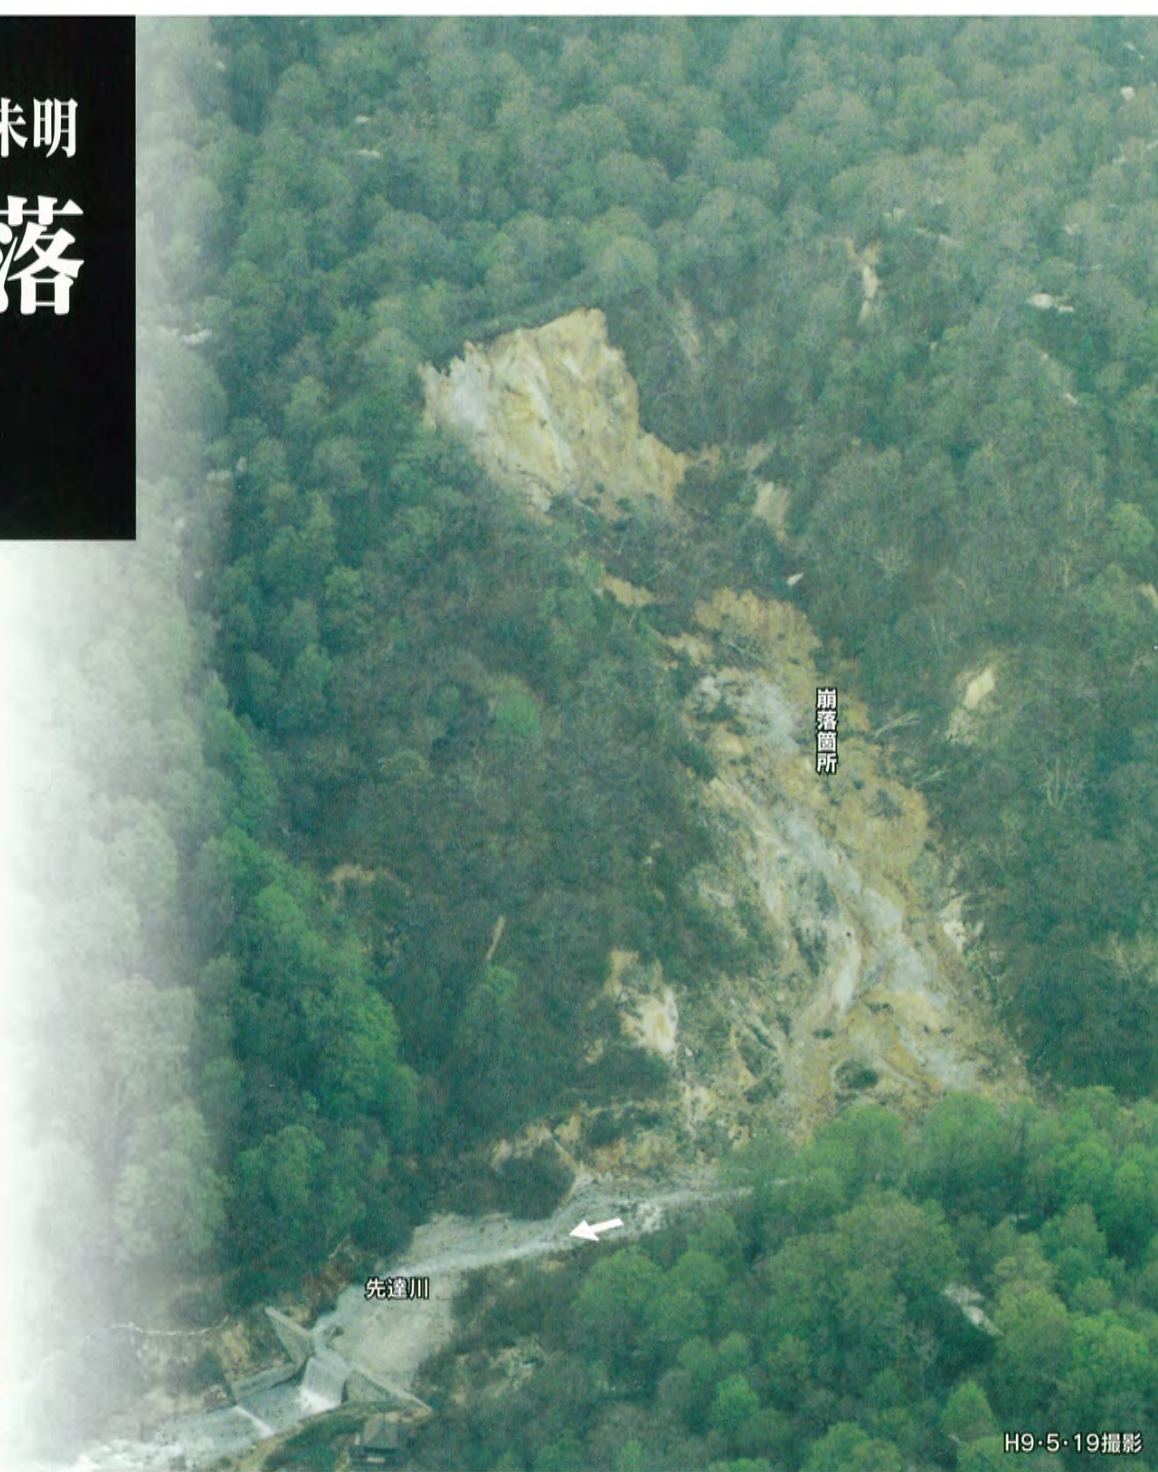
# 土砂崩落発生!

平成9年5月8日から9日にかけて、雄物川水系玉川左支川先達川の上流(先達川ダム上流約200m付近)右岸斜面において、融雪と降雨によると思われる地滑り性の崩落(幅約70m、長さ約250m、推定崩落土量約6万<sup>3</sup>m)が発生した。
